**ROHTLAANE TALU E HITUSTEHNILINE ANALÜÜS,  
AJALOO LINE KIRJELDUS JA ETTEPAN EKUD  
SÄÄSTVAKS RENOVEERIMISEKS**

Rohtlaane talu, Harmi küla, Kose vald, Harjumaa

2015/2016 õppeaasta  
Arhitektuuri konserveerimise ja restaureerimise täiendkoolituskursuse lõputöö

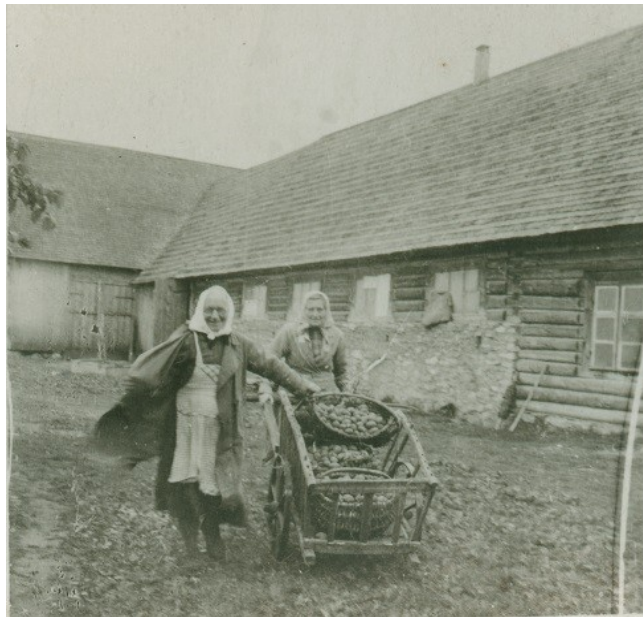
*Foto 1: kivivundamendiga laut ning tagataustal (kүүniga risti) asetsev kүүn. Esiplaanil kaks Leenat*

Lauda lõunafassaadi otsas, laudaga risti, asetses mahukas kүүn (foto 1), millest tänaseks ei ole säilinud midagi. Kүүni asendist ning mahust saab aimu vanadelt fotodelt ning juba ülal välja toodud 1954. aasta topograafiliselt kaardilt (ill 3). Ka püstlaudadest ehitatud kүүni kattis kahekordne laastukatus.

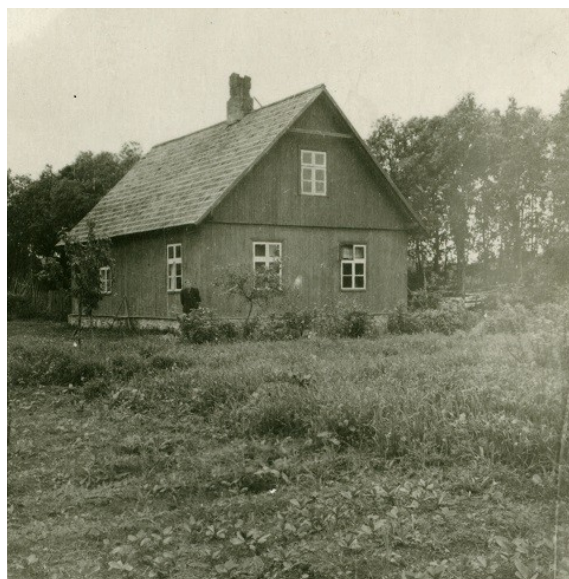
Elamu paikneb krundi kirdenurgas. Paekivist vundamendiga rõhtpalkhoone sai valmis 1938. aastal. Varem ehitatud küüni ning lauda kõrvale valminud elamule olid planeeritud eluruumid ka teisele korrusele ning samuti oli esialgselt projekteeritud lõinapoolsesse külge veranda, kuid mõlemad plaanid jäid teostamata ning on senini välja ehitamata. Oma algsel kujul säilis maja 1960. aastate lõpuni (foto 3).

*Foto 3: Maja esialgne välisilme*

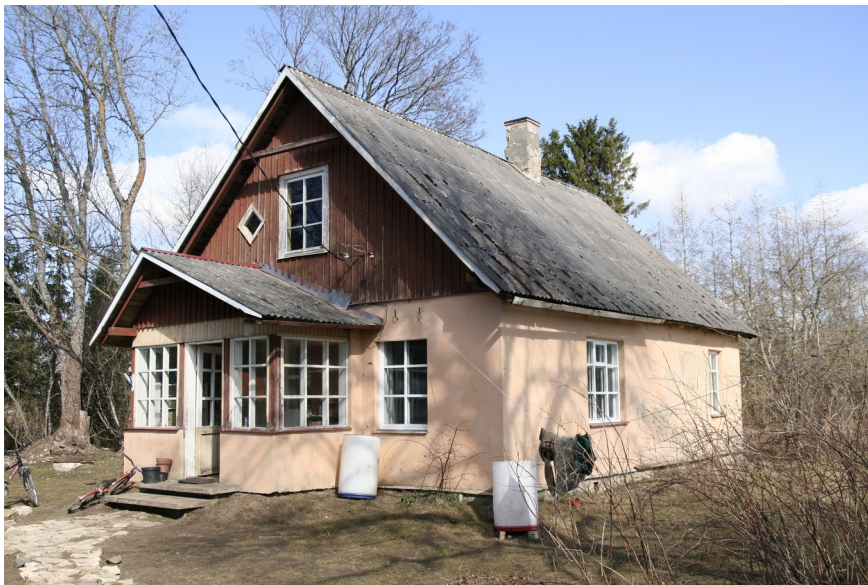
Rohtlaane talu on säilinud ehitusaegse, 1930. aastate talukeskkonnana. Eluhoone, millel on tehtud minimaalseid ümberehitusi (tuulekoja ümberehitus ning 1980. aastatel lisandunud juurdeehitus sauna ja kuivkäima näol), mõjub ajastutruuna ning see säilitab oma esialgse vormi. Kuigi hoone välisfassaadi algne laudisega kaetud ilme on muutunud, on sinna lisatud soojustuskiht ning seinu kattev silekrohv juba ehitusaegseks plaaniks. Samuti on hoonet ümbritsev aiaõuemaas säilinud oma esialgsel kujul ning vanad viljapuud lisavad hooneid ümbritsevale alale miljööväärtust.

*Foto 4: Rohtlaane talu elamu välisilme 2016. aastal.*

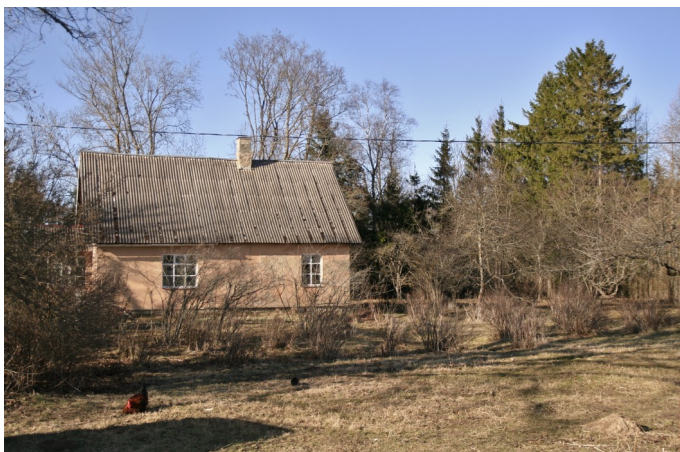
Rohtlaane talule kuuluv maa on otsapidi Harmi mõisa endise pargi osa ning mõned puud võivad olla mõisapargiaegsed puud, täpsema hinnangu jaoks konsulteerida ekspertidega.

Foto 21: Vaade õueaiamaale ja viljaaiale

**Aiaõuemaad kasutada esialgse eesmärgipäraselt, krunt korrastada säilitades kõik terved eakad puud. Kõikidel vanadel viljapuudel tuleb teha noorendus- ja hoolduslõikus. Õueaiamaa üldist struktuuri tuleb võimalusel säilitada, vanad marjapõõsad võib asendada uutega. Haljastamisel kasutada traditsioonilisi ilupõõsaid (sirel, ebajasmiin, must leeder).**

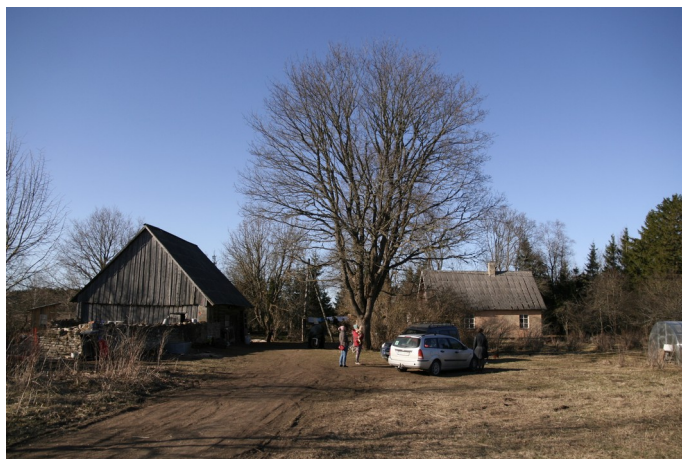
Foto 22: Vaade krundile sissesõiduteelt

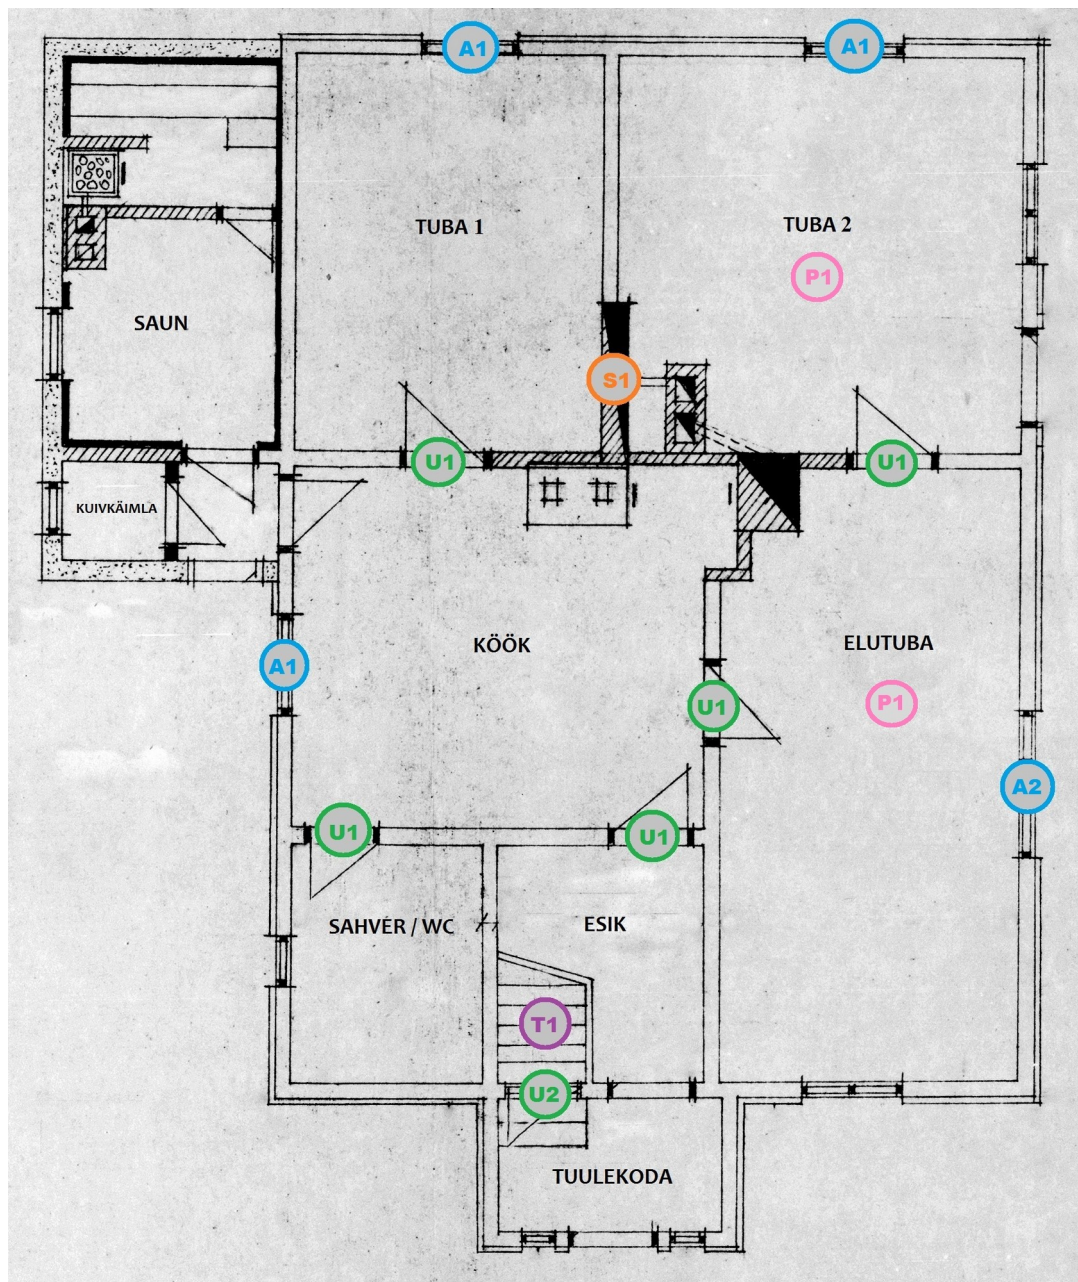
LISA 2  
KULTUURIVÄÄRTUSLIKE DETAILIDE ASETSEMINE MAJAPLAANIL

A1 – Aken tüüp 1 – Üheksaosalise jaotusega. Ülemise rea keskmine jaotus on luftaken.  
A2 – Aken tüüp 2 – Kahepoolne, kuuese jaotusega framuugiga aken

U1 – Uks tüüp 1 – Tahveluks nelja tahvliga  
U2 – Uks tüüp 2 – Lauduks
