AA MÕISA PEAHOONE

Aa hooldekodu, Aa küla, Lüganduse vald, Ida-Viru maakond

2015/2016 õppeaasta
Arhitektuuri konserveerimise ja restaureerimise täiendkoolituskursuse lõputöö

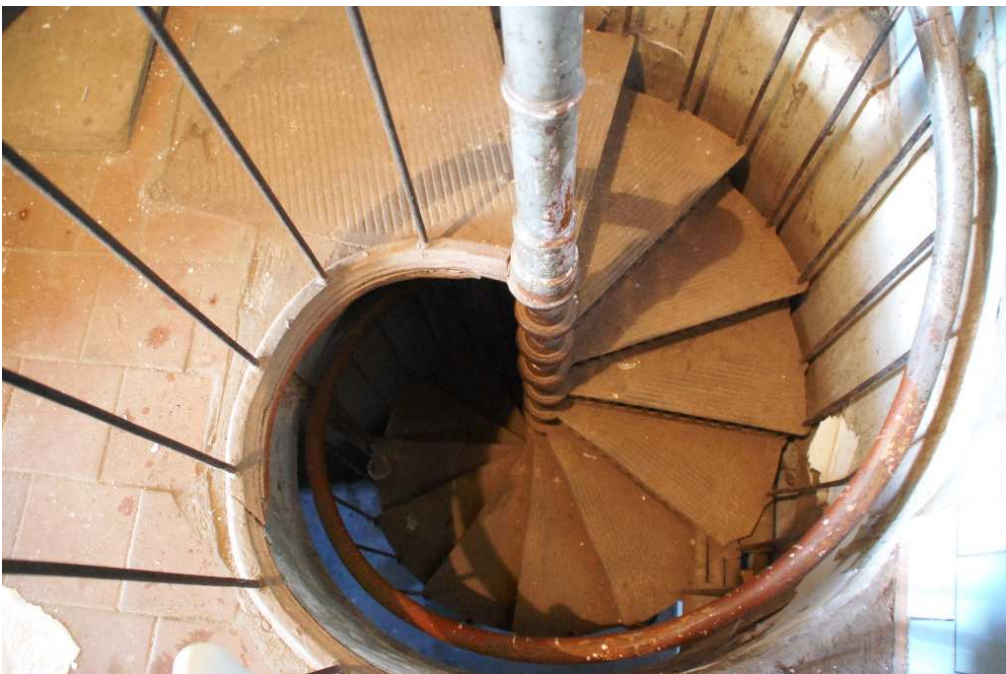
Ajaloolistelt fotodelt (ill 9, 11, 12) on näha, et põrandaid kattis lai puitlaudis, osaliselt ka parkett. Hoone peasaalis ja idatiivas on säilinud rikkalikud laekarniisid (ill 10), mis annavad ühtlasi ka hea pildi kunagisest ruumijaotusest. Säilinud on ka vähesed siseuksed (ill 9) koos hingedega ning aknad kremoonidega. Ühena vanimatest detailidest on säilinud ka keldrikorrusele viiv metallist keerdtrepp (ill 10).

10. Metalltrepp keldrikorrusele. Epp Vahtramäe, 12.04.2016.

Olemasolev metallist keerdtrepp on hästi säilinud ja vajab roostest puhastamist ning uuesti värvimist. Puidust paraadtrep on kulumisjälgedega, kuid endiselt kasutatav ning seetõttu piisab trepi puhastamisest värvist ning uuesti viimistlemist juhul kui ei ilmne suuremaid kahjustusi. Trepiava piire (ill 26) on lahendatud sarnaselt verandade profiiliga piiretele, kuid on märksa tagasihoidlikum. Teise korruse tasapindade vaheline trepp (ill 26) on rajatud hilisemal ajal. Trepp tuleks uuesti rajada olemasoleva paraadtrep profiilide eeskujul.

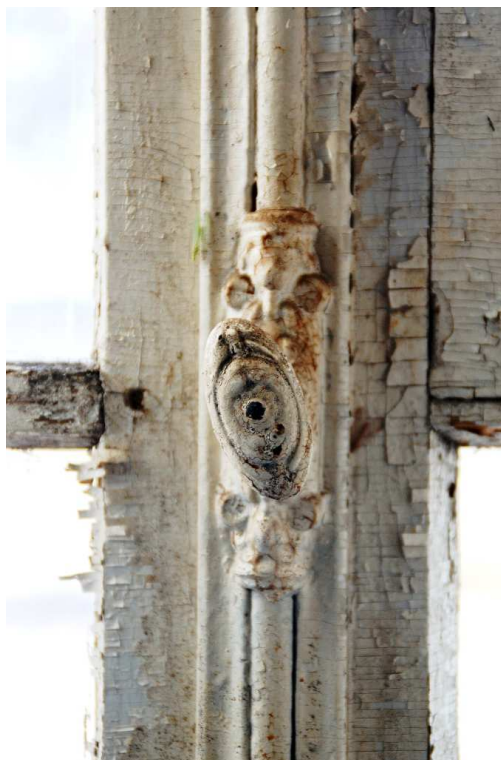
22. Varaseima ehitusjärgu aknakremon. Epp Vahtramäe, 12.04.2016

Hoone akendest on säilinud vaid üks aknaleng põikposti ja impostiga teisel korrusel (ill 23) endises välisseinas (neljase jaotisega aken), teised aknad on aegade jooksul vahetatud lihtsamate vastu. Aknaid on vahetatud mitmes jaos, ajalooliselt järgmisest kihistuses on säilinud kaks kuuese jaotisega kaheraamset akent põhifassaadis koos kremonidega (ill 22, ill 24). Seestpoolt on akende ees osaliselt säilinud ka tahveldustega kahepoolsed luugid.

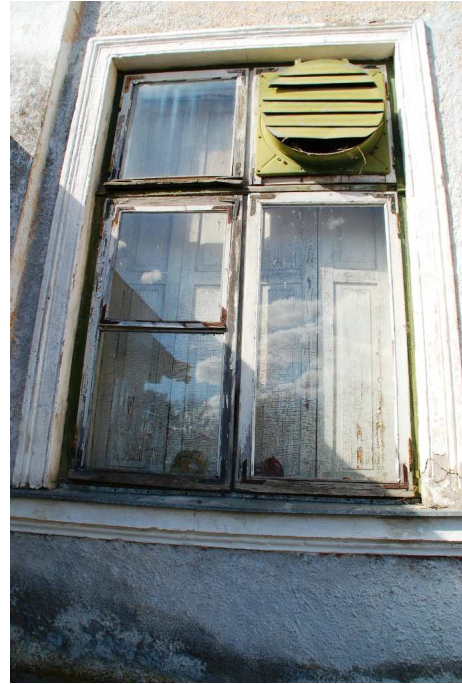
24. Varaseima ehitusjärgu aken koos sisemiste
aknaluukidega. Epp Vahtramäe, 12.04.2016

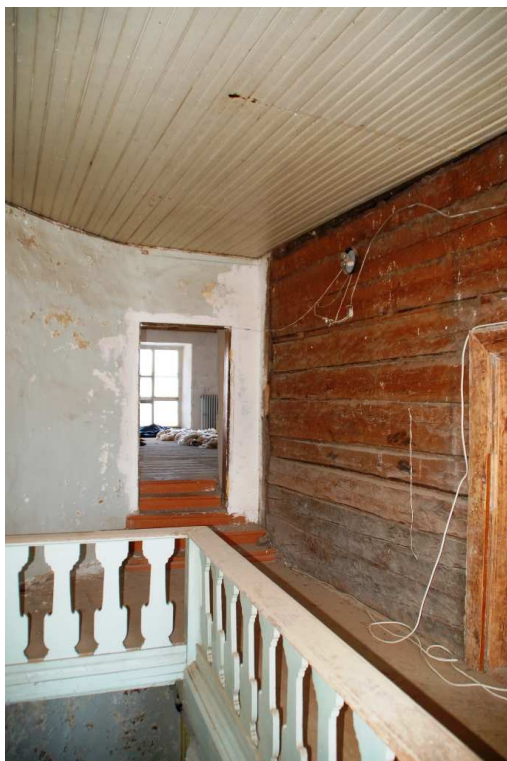
26. Vaade teise korruse vestibüülis. Epp Vahtramäe, 12.04.2016

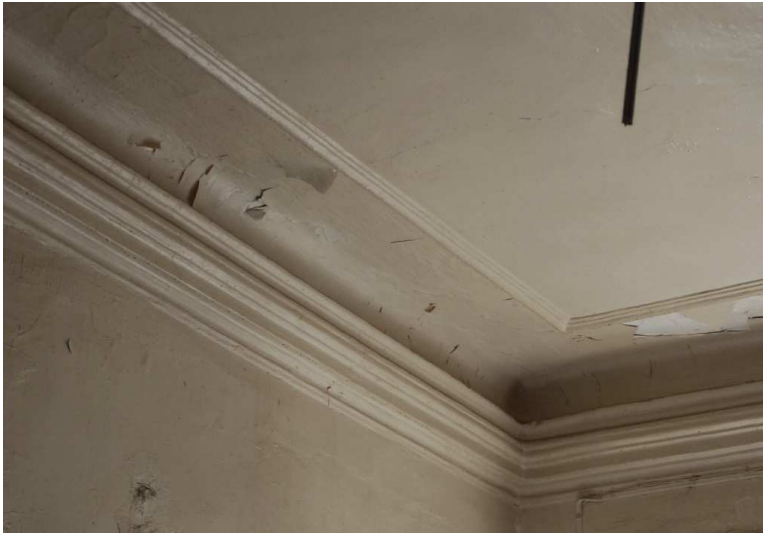
Hoone idatiivas ja peasaalis on säilinud enamik laekarniisidest ja osaliselt põrandaliistud. Kõik olemasolevad karniisid tuleb säilitada. Teistesse ruumidesse teha karniisid olemasolevatega analoogselt.

28. Laekarniisid hoone idatiivas. Epp Vahtramäe, 12.04.2016

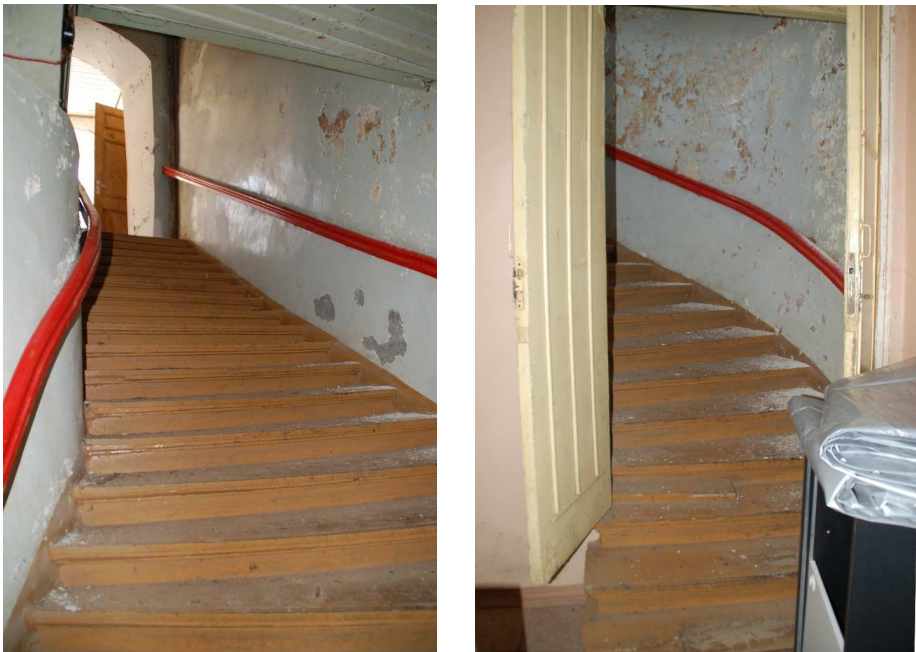
33-34. Peatrepp teisele korrusele. Epp Vahtramäe, 12.04.2016

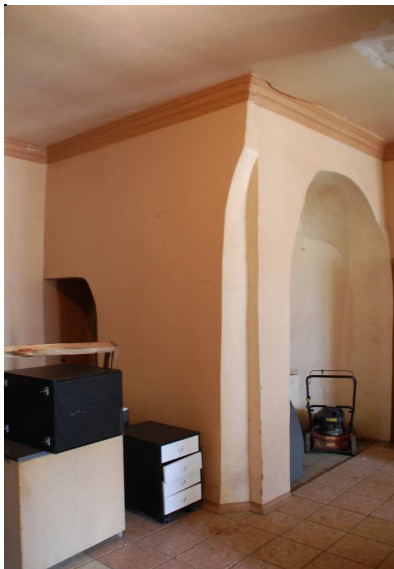
Hoones on algselt paiknenud suur keskne küttekolle, mille kehand on tänaseni osaliselt säilinud. Hoone kütmine on toimunud ahjudega, millest praeguseks on hoones säilinud üks valgetest kahhelkividest ahi, üks valge krohvitud kamin esimesel korrusel ja üks must plekkahi teisel korrusel. Ajaloolistelt plaanidel saab kokku lugeda 8 küttekeha, millest kaks on säilinud, üks ahi on Eesti Kunstimuseumis ja ülejäänud ilmselt ümberehituste ajal likvideeritud.

35. Keskne küttekolle. Epp Vahtramäe, 12.04.2016

Olemasolevad ahjud koos sepiustega tuleb säilitada ja korrastada. Kamin on eelnevalt ümberehitatud. Peasaalis paiknenud puuduoleva ahju asemel võib rajada uue ahju olemasoleva koopiana.

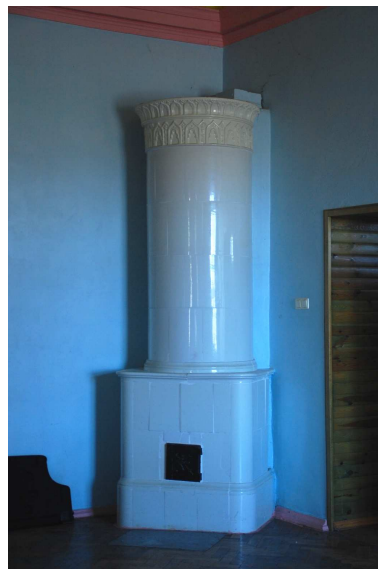
36. Valge kahhelahi peasaalis. Epp Vahtramäe, 12.04.2016

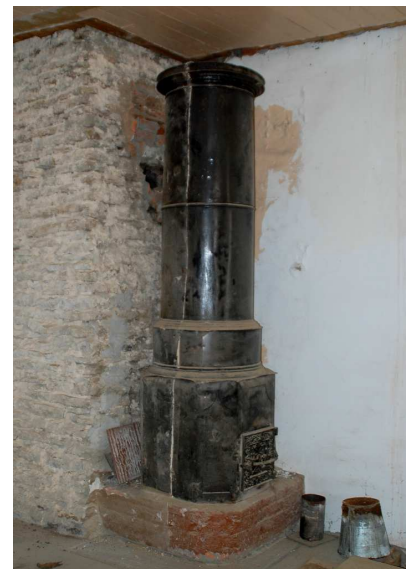
37. Plekkahi teisel korrusel. Epp Vahtramäe, 12.04.2016
