EESTI KUNSTIAKADEEMIA

**Sihi 29 kortermaja ajalooline ülevaade,
tehniline seisund ja restaureerimise ettepanekud**

2015/2016. õ-a. Arhitektuuri konserveerimise ja restaureerimise täienduskoolituskursuse
lõputöö

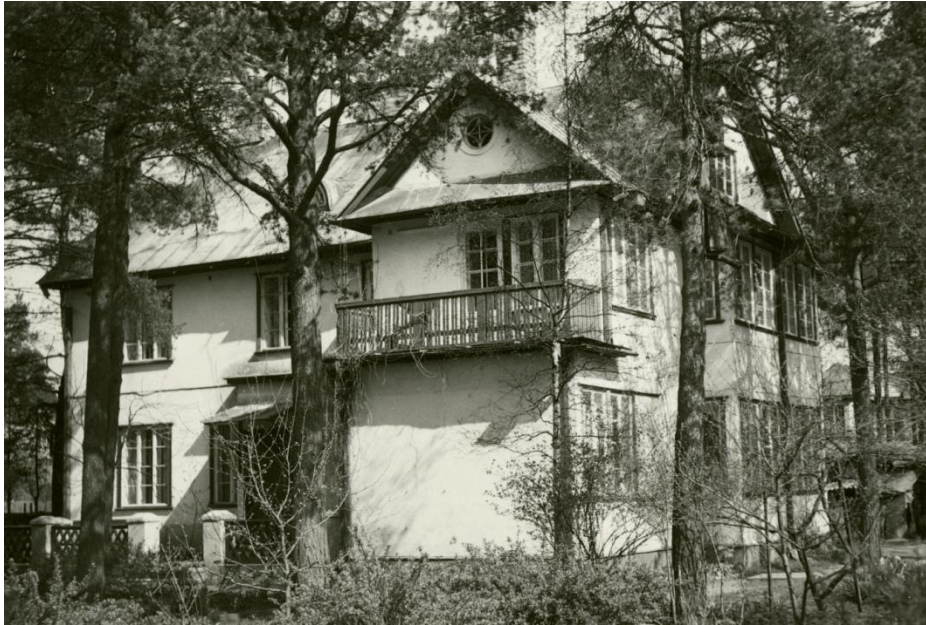
Hoone esiküljel, esimese korruse peasissekäigu ees on terrass, mis on ümbritsetud paekivist laotud postide, mis hiljem üle krohvitud, ja nende vahel oleva puitsõrestik piirdega. Tänapäevaks on postid lagunemas ja piirde puitosad hävinenud (foto 7).

Foto 7. Foto ajavahemikust 1970-1990⁵.

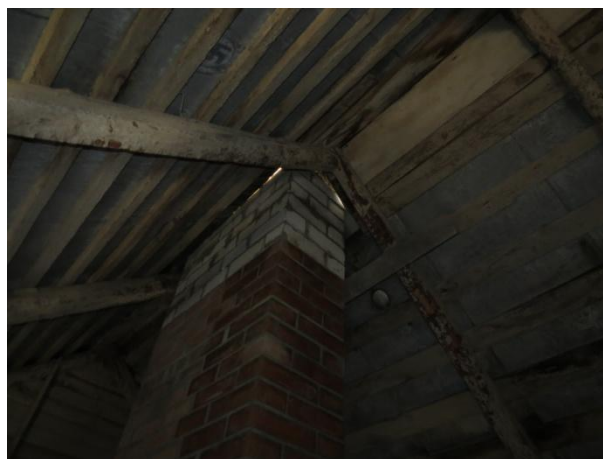
Hoonel on kokku 4 korstnat. 2008 aastal lammutati korstnad maha, kuni teise korruse laeni ja ehitati uuesti punasest tellisest. Korstna tipud on valgest silikaatkivist puhta vuugiga. Kõigil korstnatel on kaitsvad plekist mütsid ja veeplekid, kuid isegi pildi järgi võib näha, et veeplekid on lohakalt paigutatud (foto 16). Kuna katuse plekk ei ulatu otse vastu korstna seinu, siis paigaldamise ajal on sinna vahele lastud silikooni. Käesolevaks ajaks on ilmastiku mõjul silikoon korstna küljest lahti (foto 17) ja sobiva tuule korral sajab vihm pööningukonstruktsioone kahjustama.

Foto 17. Kirdepoolseim korstna läbiviik.

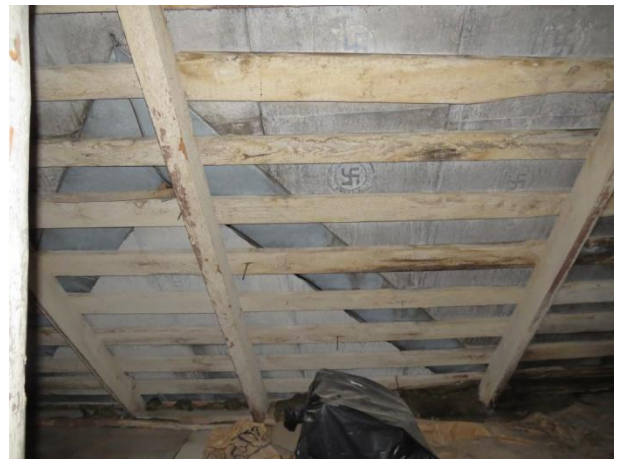
Foto 21. Näide katuseroovitusest.

Katusekate all on roovitus, mis on pandud vahega 17-21 cm. Katuseroovitus ei ole ühtlane, paksus 3 cm, kuid laua laius 5-12 cm (foto 21).

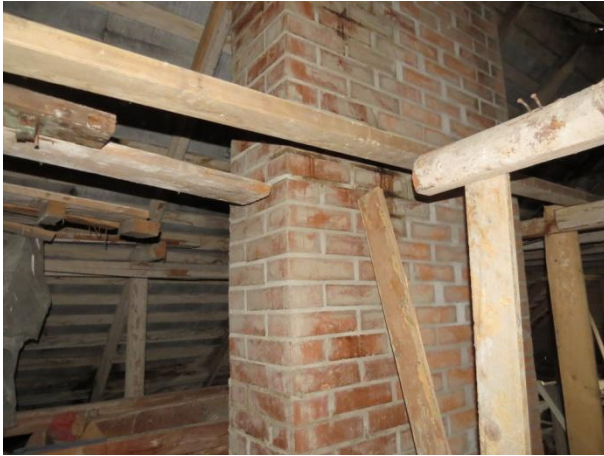
Sarikaid ja penne on kokku 13 paiknemisvahemikuga 90-130 cm. Sarika materjaliks on 3 küljest saetud pruss mõõtudega umbes 11-7 cm. Loode poolt vaadatuna on 5, 6 ja 11 penn läbi saetud seoses korstnate ehitusega kuid toestatus on ebapiisav (fotod 22 ja 23).

Foto 22. Läbisaetud viies ja kuues penn.

Täiendavaid uuringuid vajab kogu katuse kandekonstruktsioon, et kindlaks teha pehkinud või muul moel kahjustunud osad. Kõige nukramas seisus on erinevad neelukohad, kuna sealt on kõige enam näha niiskuse lekkimist. Kiiremas korras vajavad lisatoestust läbisaetud pennid, mis pikema aja jooksul võivad põhjustada katusekonstruktsioonide vajumist ja sellega koos suurt kahju majale.

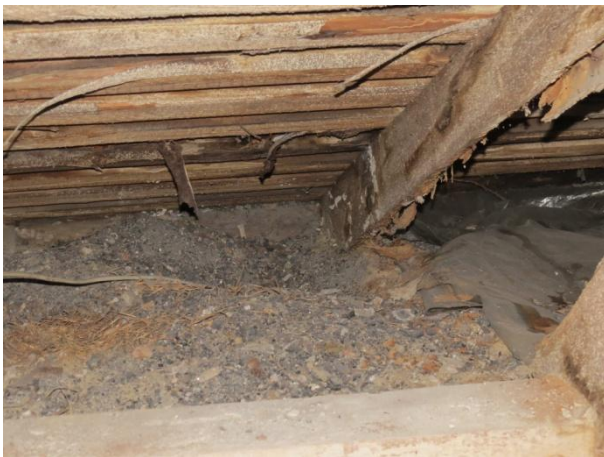
Foto 24. Vahelagi kaetud liiva.

Pööningukorruse vahelae pealne on kaetud liivaga kuni põrandatalade ülaservani (fotod 24). Samuti on põrandat ja sarikavaheid osaliselt, kuid ebasüsteemiliselt, soojustatud ehitusvilla ja tepp-plaadiga (fotod 25). Pööningul leidub hulgaliselt tellisetükke ja ehitusprahti, mis on sinna jäänud korstnate lammutamise järel.

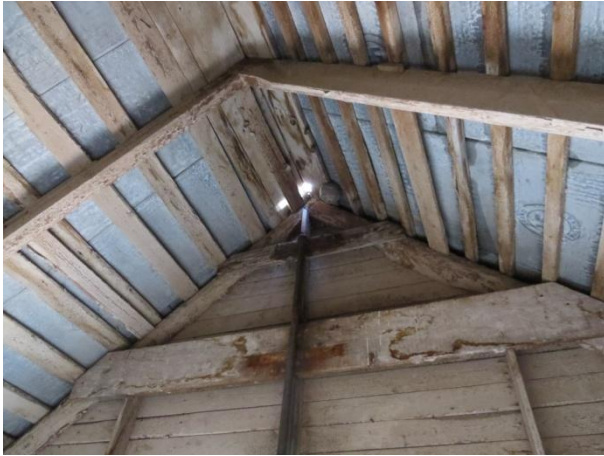
Katuses on ka auke, mis on sinna tekitatud seoses erinevate antennide või torude läbiviimisega katuseplekist, kuid need ei ole korralikult viimistletud või peale läbiviikude kasutuselt ära võttu korralikult suletud (fotod 26 ja 27).

Foto 26. Katuse kaguotsas paiknev sulgemata läbiviik.

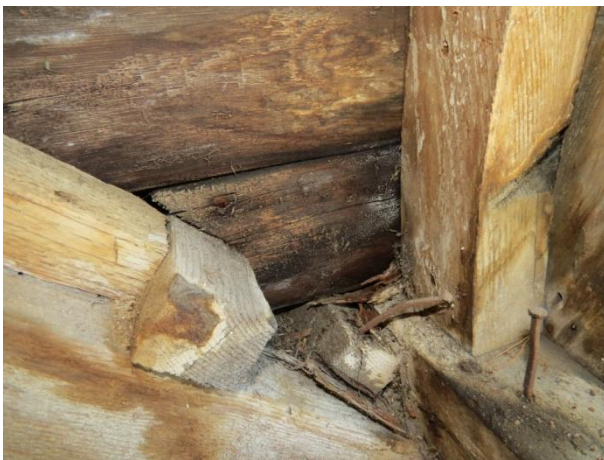
Harjalaudadel on märgata niiskuskahjustusi ja peale suurt sadu on plekk kohati seestpoolt märg, mis annab tunnistust sellest, et vana plekk on hakanud väsima ja valtsid ei pea enam sademeid kinni. Suuremad lekkekohad on katuse erinevad neelukohad (fotod 28 ja 29).

Foto 30. Valtsi läbijooksul tekkinud puidukahjustus.

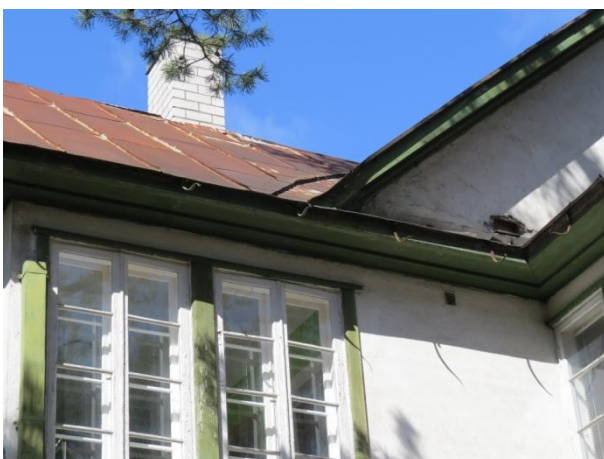
Hoonele paigaldatud sadevee rennid on aja jooksul täielikult hävinud. Järele on jäänud vaid vihmaveetorud, mis on mõõtudega 12,5x10 cm ning lõunapoolse rõdu veetorud mõõtudega 10x7 cm. Veetorud üle võõbatud roheline värviga (toon sama, mis ustel ja aknapiiretel).

Foto 34 ja 35. Vihmaveerennid puuduvad kogu majal.

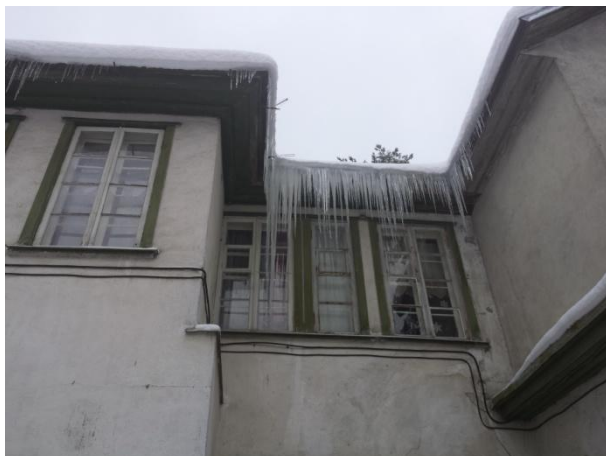
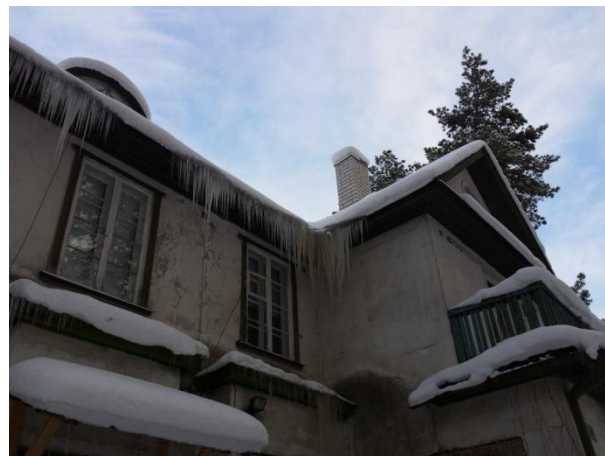
võimalikuks veerenne hävinemise põhjuseks võib olla halvasti soojustatud teise korruse vahelagi, mis toob kaasa suured soojakaod talvel ja sellega seoses ka suured jääpurikad (fotod 36 ja 37).

Foto 36. Jääpurikad maja tagumisel fassaadil 2016 talvel.

Foto 37. Jääpurikad maja esifassaadi 2016 talvel.

Kuna sademevee äravoolu süsteem on puudulik, siis katuselt alla tulevad sademed langevad otse fassaadile, kahjustades fassaadi ja soklit ning tekitades sinna niiskuskahjustusi.

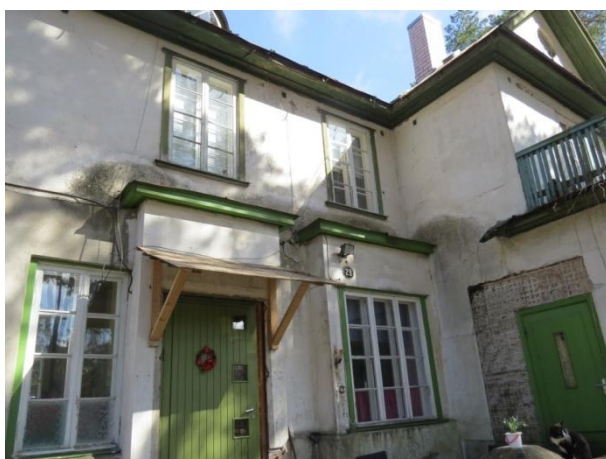
Maja on ehitatud osaliselt püstplankudest. Puidu peal on krohvimatt ja seal peal lubikrohv. Enamus krohvi on hästi säilinud, kuid puuduvate vihmavee rennide tõttu voolab sadevesi seintele põhjustades niiskuskahjustusi, hallitust ja sammaldumist(fotod 38, 39 ja 40).

Foto 38. Niiskuskahjustused hoone peafassaadil.

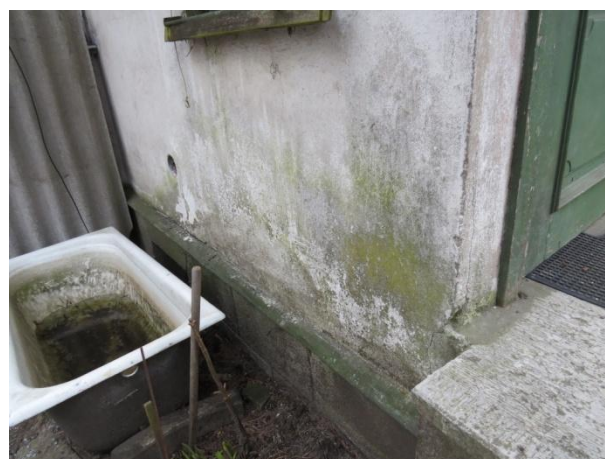
Foto 39. Niiskuskahjustus hoone idanurgas.

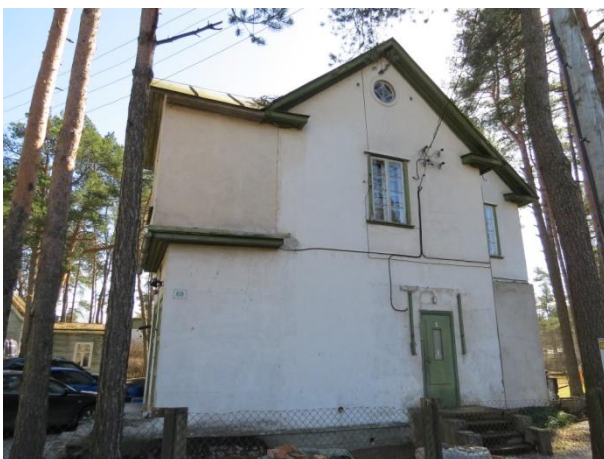
1970 a paiku tehtud ümberehituste käigus on kaks loodeseina osa krohvitud tsementkrohviga (foto 42). Tsementkrohviga on tehtud parandusi ka põhjanurgas (foto 41). Osa loodeseina krohvi on lahti (koputamise kumiseb) ja praguline (foto 43). Peasissekäigu kohal on krohv lahti, pragudest paistab metallvõrk ja paigutatud jällegi tsementkrohviga (foto 44). Puitseina kaitsev krohv on väikeses osas maha lõhutatud maja esiküljel, plaaniga taastada vanal plaanil olev aken, kuid hetkel on puit ilmastiku meelevaldas ja on märgata esimesi niiskuskahjustusi (foto 45).

Foto 42. Maja vaade loodest.

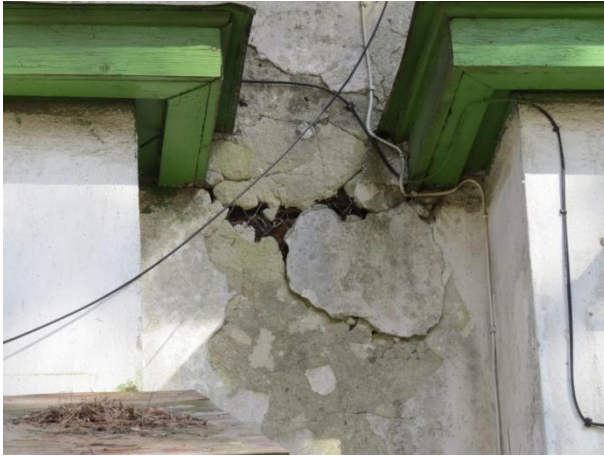
Foto 44. Halvasti tehtud krohviparandused hoone peafassaadi.

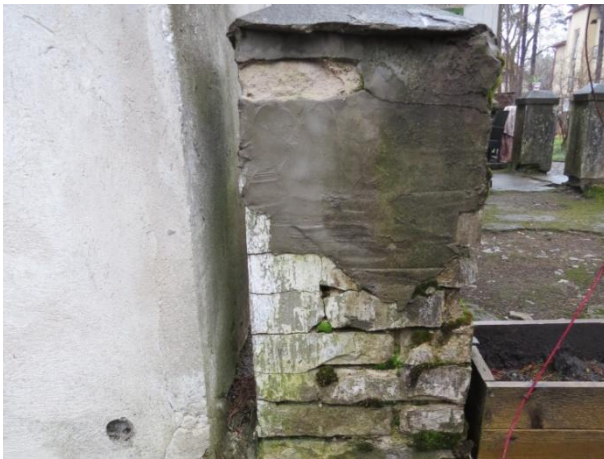
Hoone esiküljel on terrass, mille päekivist laotud postid on lagunemas ja originaal puusõrestik hävinenud (fotod 46 ja 47).

Foto 46. Lagunenud terrassi post.

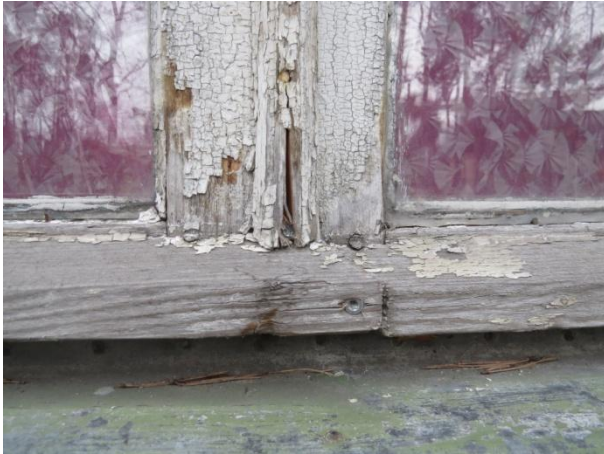
Aknaraamid on üldjuhul rahuldavas seisukorras. Kõikide akende sise ja välisraamid on värvkahjustusi. Samuti on aknaid hilisemal ajal üle värvitud, kuid mitte linaõlivärviga, nagu nad eeldatavasti algselt värvitud olid. Aknaklaasid on kohati katki või pragunenud. Kitt on ajaga amortiseerunud. Piirdelauad on samuti ajaga kahjustada saand. Esimese korruse akendel on kohati värvitud vaid alumised veelauad. Aknaplekid rahuldavas seisukorras (foto 54).

Foto 52 ja 53. Värvi kiht on niisuse ja aja möödudes puidult kadumas.

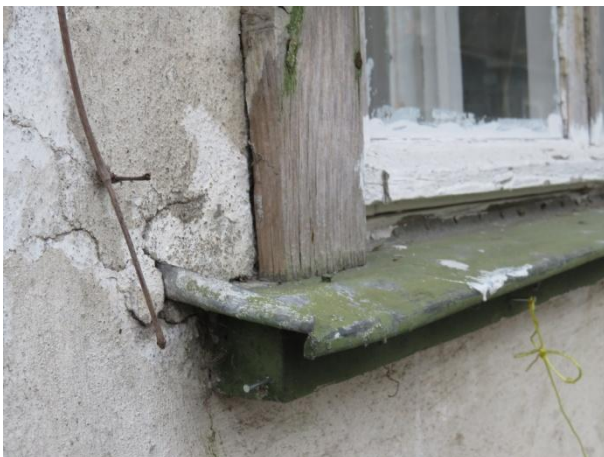
Foto 54. Akna veelaud.

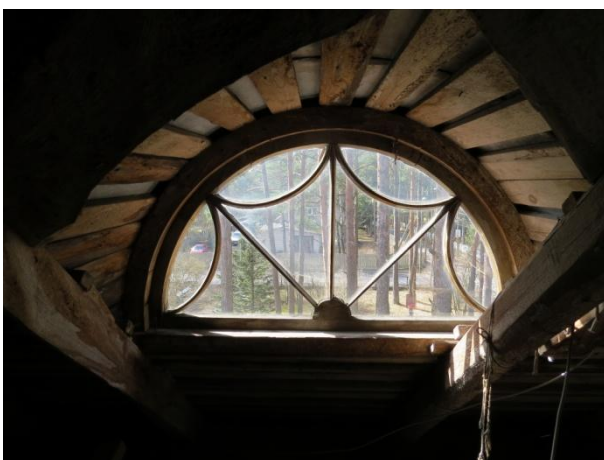
Kehvas seisukorras on peasissekäigu kohal asuv uukatuses olev poolkuu katuseaken, mille raam on pehkinud (foto 56 ja 57). Ülejäänud ümaratel dekoratiivsetel katuseakendel on puidu seisukord rahuldav (foto 55).

Foto 56 ja 57. Poolkuu kujuline uukaken on hooldamatuse tõttu peagi lagunemas.

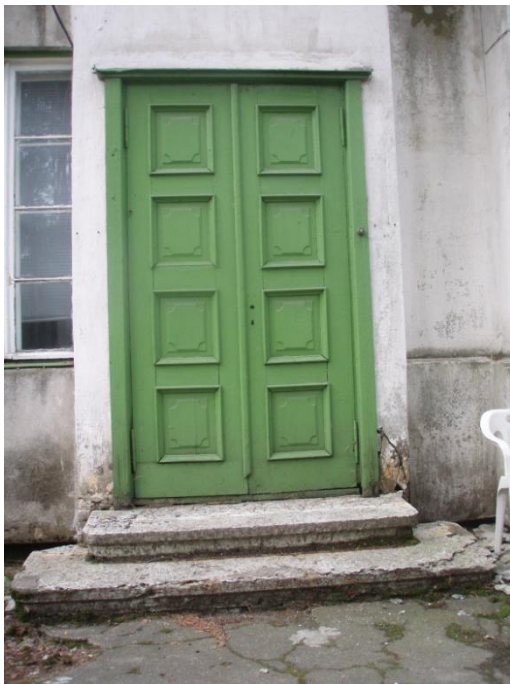
Hoonel on originaalis 5 sissepääsu, millest säilinud kolm originaal tahvelust (fotod 58 ja 59). Maja peasissekäiguna mõeldud kahepoolne tahveluks asendati 2010 remondi käigus uuega. Kahjuks hävines originaaluks ehitusjärgsete koristustööde käigus (praeguste elanike jutu järgi saagisid ehitusmehed selle juppideks). Õnneks on säilinud pildid originaalist(foto 60).

Foto 60. Hävinenud kahepoolne peauks.

Korteris on säilinud kaks komplekti kahepoolseid uksi (foto 98), millest ühel on eeldatavasti ees ka originaalklaasid (foto 99). Kahjuks on remondi käigus vahetatud ära välisuks ja kuulduse järgi saagisid ehitusmehed ukse küttepuudeks. Õnneks on säilinud fotod vanast uksest (foto 60) ja soovi korral on võimalik valmistada koopia.

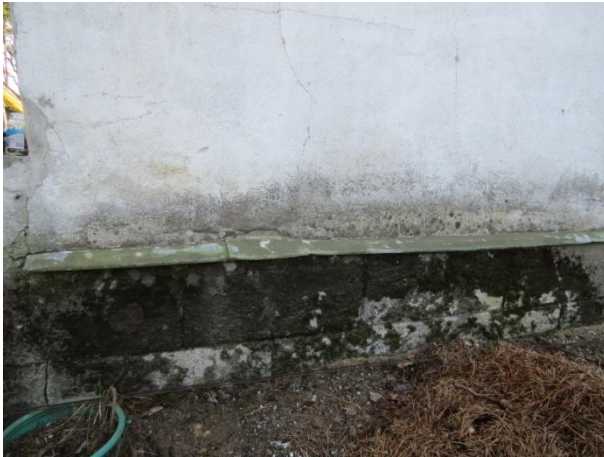
Majal on madal vundament, mis on üldiselt hästi säilinud. Peamised vead on niiskuskahjustused ja sammaldumine sokli seinal (foto 62 ja 63). Põhjuseks hoone puuduliku vihmaveesüsteemi tõttu sadevee pinnaselt pritsimisest seinetel.

Foto 62. Niiskuskahjustus hoone loodekülje soklil.

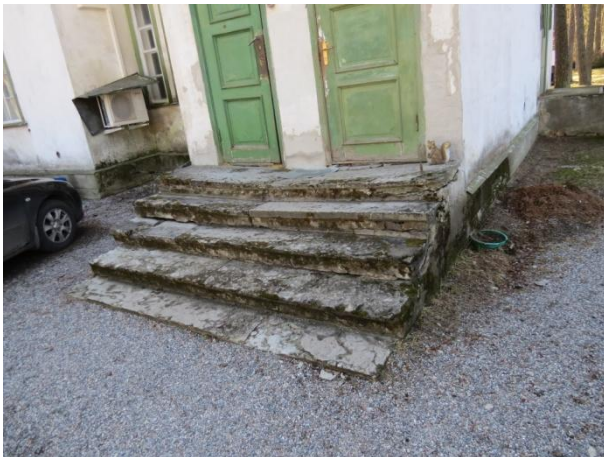
Majal on originaalis 3 paekivist treppi, mis kõik on ajahambast pureda saanud. Kõige kehvemas seisukorras on 1. ja 2. korteri sissepääsu trepp, mis on aja jooksul vajunud ja seal on hulgaliselt pragusid (Foto 64 ja 65).

Foto 64 ja 65. Kehvas seisus tagumine majatrepp ehk sissepääs korteritesse nr. 1 ja 2.

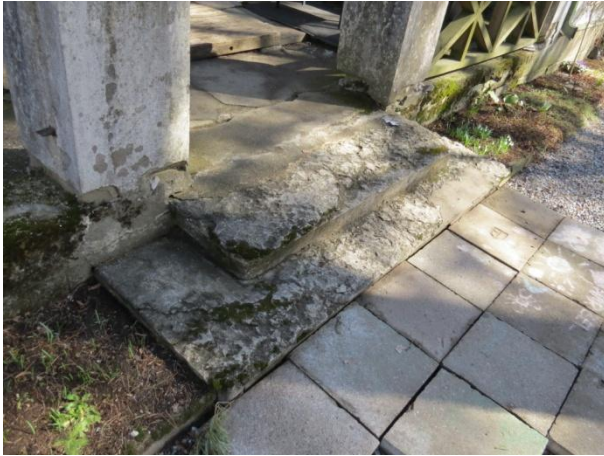
Foto 65. Majaesine trepp.

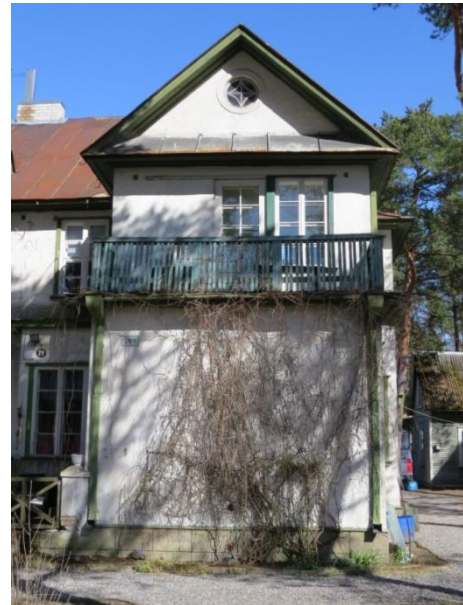
1968a projektis kirjeldatud ümberehituse käiguse ehitati maja loodeküljele punasest tellisest veel üks lississepääs, mis on tsementkrohviga üle tehtud (foto 68). Maja vundamendi ümber on mitu lillepeenart ja maja ees kasvab mestviinapuu (foto 69), mis pikemas perspektiivis lammutab seina ja tekitab oma juurdega vundamenidkahjustusi.

Foto 69. Võimas metsviinapuu hoone esiküljel.

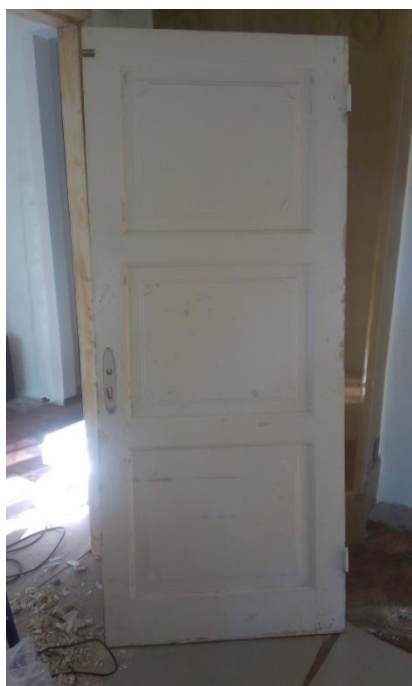
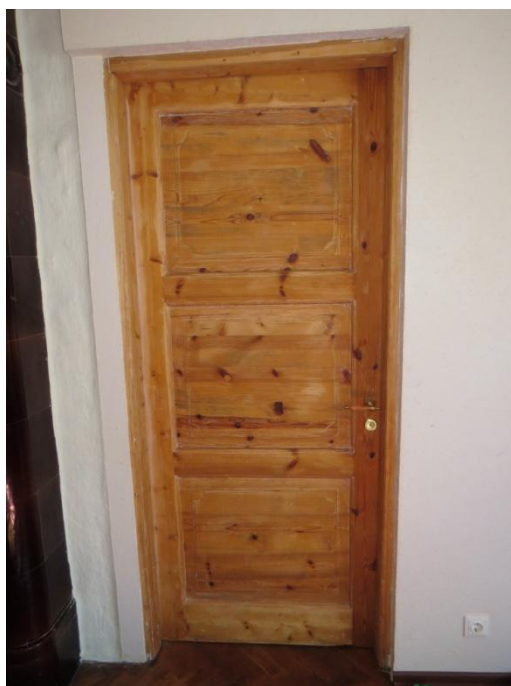
Originaalsest interjöörist jäid alles kõik originaalüksed. Need puhastati remondi käigus vanast värvist, lihviti ja õlitati kookosrasvaga (Fotod 72 ja 73).

Fotod 72 ja 73. Uks enne ja pärast restaureerimist.

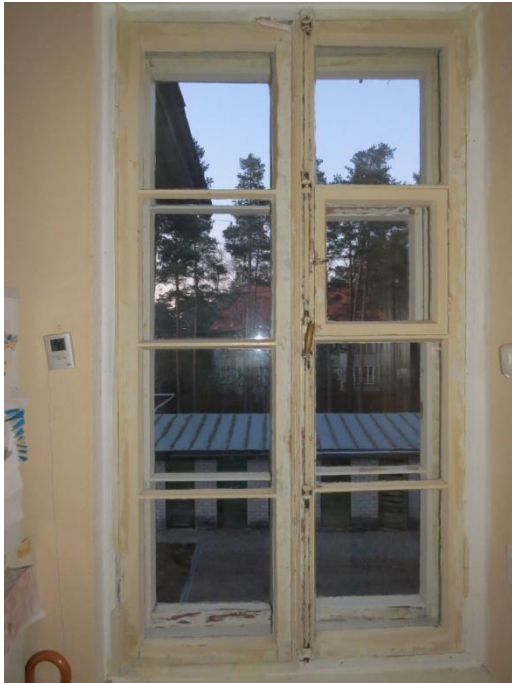
Aknad on samuti originaalid, koos kremoonidega. Kitt amortiseerunud ja neid on mitmeid kordi üle värvitud mitte linaõlivärviga (Fotod 74 ja 75). Remondi käigus aknaid ei restaureeritud.

Foto 74. Köögiaken vaatega kirdesse.

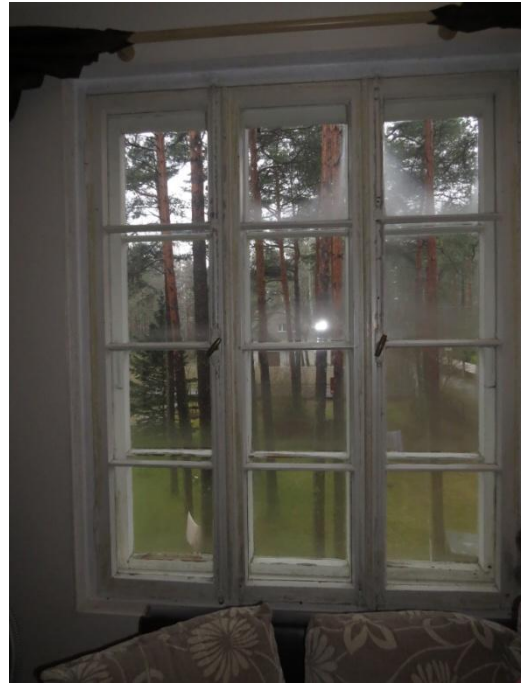
Foto 75. Elutoaaken vaatega Valdeku tänavale.

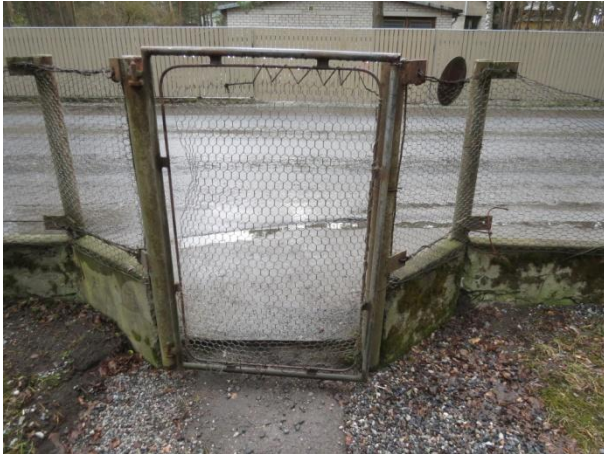
Foto 104. Väsinud Valdeku tänava aiavärv.

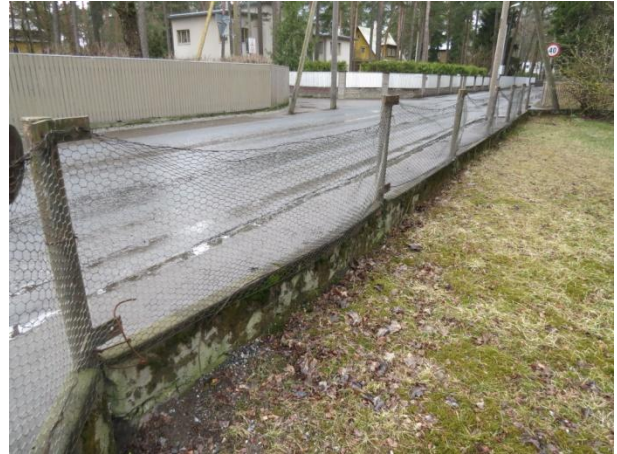
Maja ümbritseb 1,4 m kõrgune metallvõrkpiire, mille all on betoonist alus (fotod 102-105). Aia seespool on hekk, mis on istutatud umbes 1980. Aia all olev betoonalus on praguline ja auklik. Kõrghaljastuseks on enamasti põlismännid, istutatud on paar viljapuud. Aias on mõned põõsad ja lillepeenrad (foto 107).

Foto 105. Aiavõrk on ajaga kannatada saanud.

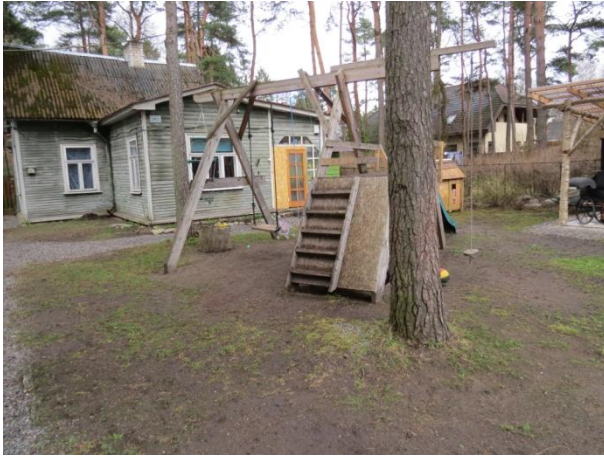
Foto 108. Vaade mänguplatsile.

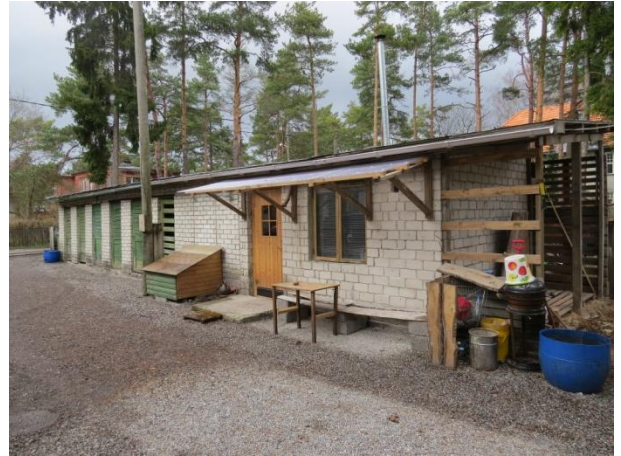
Foto 109. Puudekuur ja saun.

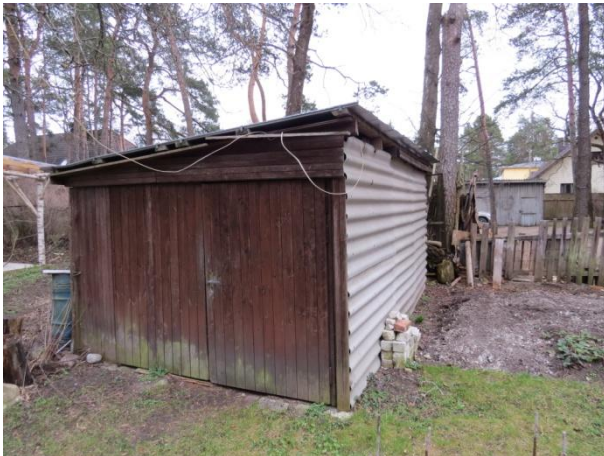
110. Kuur aia kirdeservas.

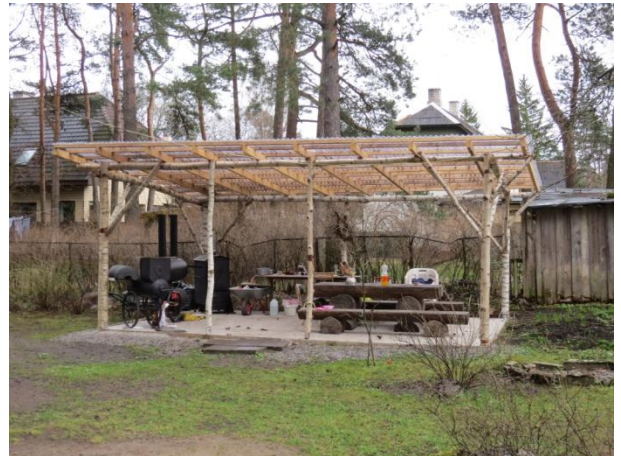
111. Grillimisplats.
