Priit Haug

**Oti talukompleksi hoonete ehituskunstilise terviku, tehnilise  
seisukorra ja materjalikasutuse analüüs ja soovituslikud  
renoveerimislahendused**

Kõnnu küla, Pihla vald, Saare maakond

Arhitektuuri konserveerimise ja restaureerimise täiendkoolituskursuse lõputöö

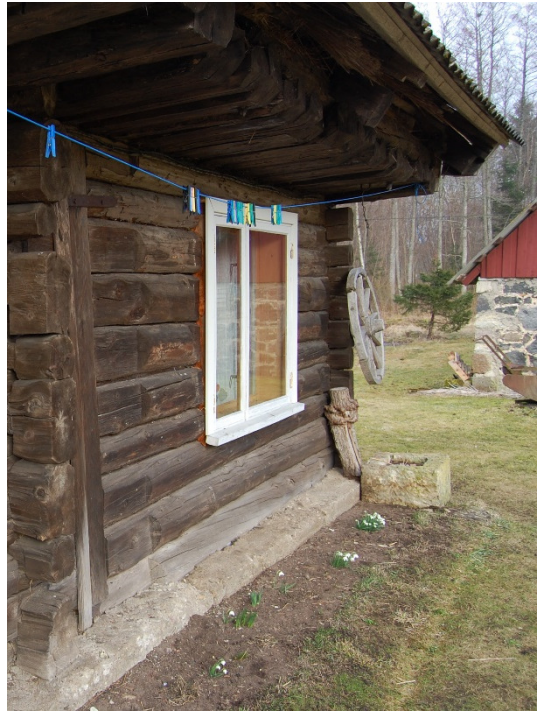
- 1963 – eluruumide (köök ja kambrid) perimeetrile valatakse ümber betonvöö.

7. Friedrich ja Akeliina Aug'i pulmapilt aastal 1923. 8. betoonvöö kambri perimeetril  
Taustal rehielamu esikülge ukse kõrval

Elamu vundament	Hoone perimeetril olev betoonvöö lammutada, kontrollida paevundamendi olukorda ja vajadusel korrastada. Maja kirdenurk tõsta tungraudadega üles ning vundament selles osas laduda uuesti.
Palkseinad	Kahjustustega palgiosad proteesida, kui kahjustused suuremad vajalik palgid välja vahetada. Palkide väljavahetamisel jälgida, et puitud ja kivi kokkupuutepind isoleerida näiteks tõrvapapi või SBS isolatsiooniga. Palgi vuugid tihendada takuga. Sealauda palkseina olukord sedavõrd vilets, et antud hoone tuleks täies mahus lahti võtta, palkidest mille tehniline seisukord hea üles laduda nii palju seinapinda kui võimalik ja ülejäänud seinad rajada uuest palgist.
Tuhaplokist seinad	Rehetoa akna alune tuhaplokist seiniosa demonteerida ja taastada palksein. Juurdeehitatud garaaži ja sahvri osa soojustada ning katta laudisega.
Keldriseinad	Keldrikatus toetada ning tungraudadega üles tõsta, eemaldada keldriseinast silikaattellised ning asendada maakiviga nng katus taas alla lasta. Olemasolevad maakivivuugid puhastada ning tühjaks vajunud kohtades uuesti täita

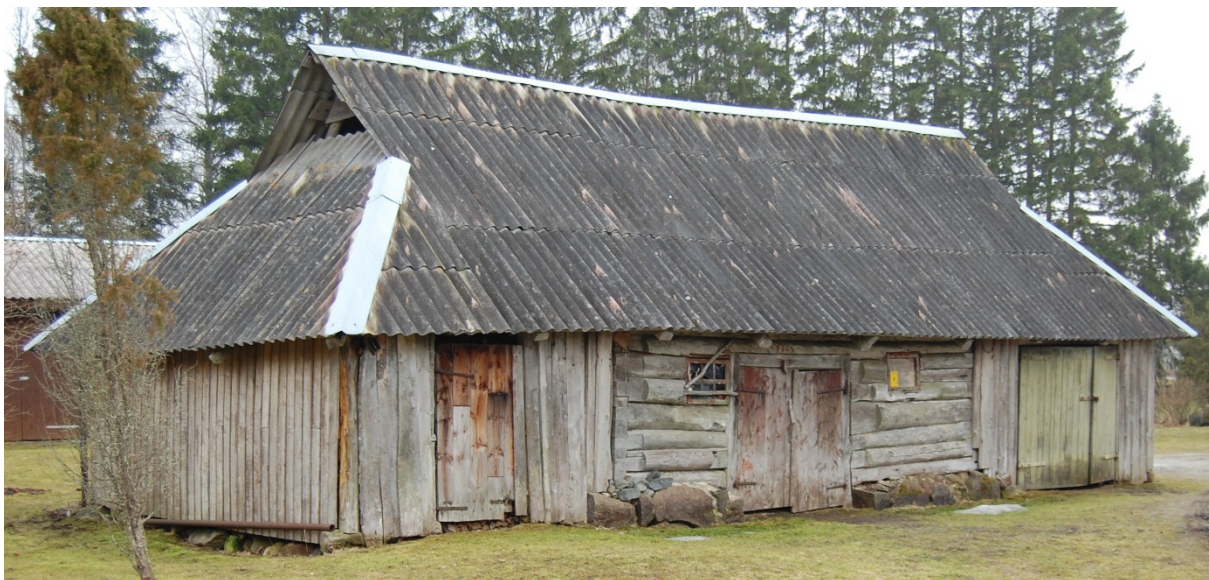
10. sealaut eestvaade

Sealauda ehitusaeg teada ei ole. Lauda ukse kohal värviga aastaarv 1935 (vt ill 3) kuid see ei pruugi olla ehitusaeg. 1905 aasta plaanil samal asukohal hoone olemas, kuid see kabariitidelt väiksem kui kõnealune hoone. Võimalik, et hoone palkosa ehitatud enne 1905 aastat ning hoonet hiljem lääne poole laiendatud. Sealaudal aastal 1987 rookatus vahetatud eterniitkatte

vastu, sarikad sealjuures säilitatud algupärased. Aastal 1995 kuuriosa ukсед vahetatud. Aastal 2013 hoone idasein lammutatud ning asendatud puitsõrestikul seinaga, kuna palksein oli niivõrd amortiseerunud. Muus osas sealaut säilinud oma esialgsel kujul.

Sealauda palkkehand tugevalt amortiseerunud ning selle korrastamine tähendaks sisuliselt uue palkkeha rajamist.

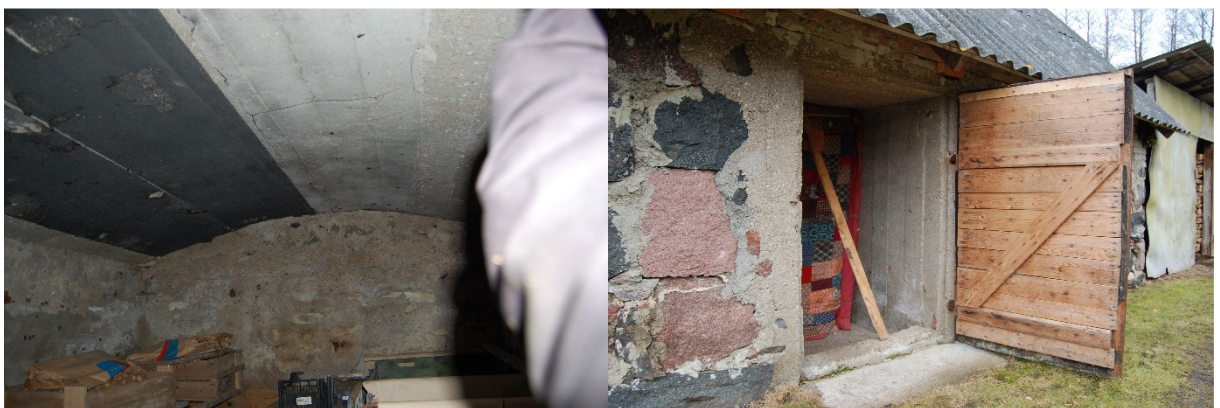
13. keldri lagi ja sisesein

14. keldri ukse ümbrus

Keldri müürid laotud väljast maakivist ja seest paekivist. Lagi, põrand ja uste ümbrused valatud betoonist. (vt ill 12, 13, 14). Lae betoonplaadi paksus on 90 – 100 mm. Betoonkonstruktsioonide olukord hea. Kuigi eisneb mõningasi tühjaks vajunud vuuke on kivimüüride seisukord üldjoontes rahuldav. Kaheksakümnendatel kui sisse kukkus laastukatus oli kelder mõni aeg katusega ning seetõttu keldri ülemised nurgad ja ülemised kiviread kahjustunud ning katuse vahetuse käigus parandatud silikaattellisega (vt ill 40).

Keldri väärtuslik osa selle kivikehand ja betoonlagi. Betoonlagi säilinud hästi ja see korrastamist ei vaja. Kivikehandil välja vahetada parandustöödel kasutatud silikaattellis maakivide vastu. Olemasolevad vuugid puhastada ja uuesti täita.

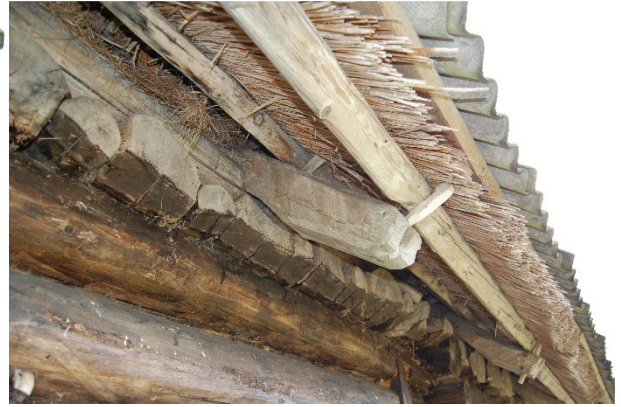
18. Sarikaots ja laepalkide otsad

Maja põrandad on rajatud suhteliselt hiljuti, küll aga on säilinud algupärased palklaed. Palklaed on toa poolt kaetud roovitusel ehitusplaadiga ning pööningul heinaga. Palklae olukord rahuldav, esineb kohti, kus enne katuse vahetust esinenud suuremas mahus läbijookse ja seal palgid kahjustunud. Nendes piirkondades palgid pööningult toetatud. Palke välja vahetatud ei ole. Maja katusekonstruktsioon on säilinud algupärane. Sariakte samm on köögi ja kambri osas 1500 – 1700 mm, rehetoa osas 2000 – 2400 mm. Sarikate läbimõõt 140 – 160 mm. Pilliroo alused roovlatid läbimõõduga 60 – 80 mm samm 300 – 400 mm. Katuse uuendamise käigus olemasolevat katuse roogu demonteeritud ei ole. Rookatuse peale vahele on metallkobadega kinnitatud 100x50 prussid, millele rajatud eterniitkatuse roovitus ning millele omakorda paigaldatud eterniitplaadid. Kobad on aja jooksul järgi andnud ning samuti sarikad kohati ära vajunud, mille tulemusena katus lainetab tugevalt (vt ill 17). Sarikate ja roovi puit on hästi säilinud, visuaalse vaatluse käigus olulisi kahjustusi ei tuvastatud. Eterniitkatte sesukord vilets. Plaadid aja vältel muutunud rabadaks ning osa plaate korstnate pühkimise käigus pragunenud.

Säilitamist väärrib ka katuse kandekonstruktsioon. Kuna sarikate samm suur siis lisada olemasolevate sarikate vahele täiendavad sarikad. Uued sarikad teha olemasolevate eeskujul võimalusel sarnase diameetriga ümarpuidust.

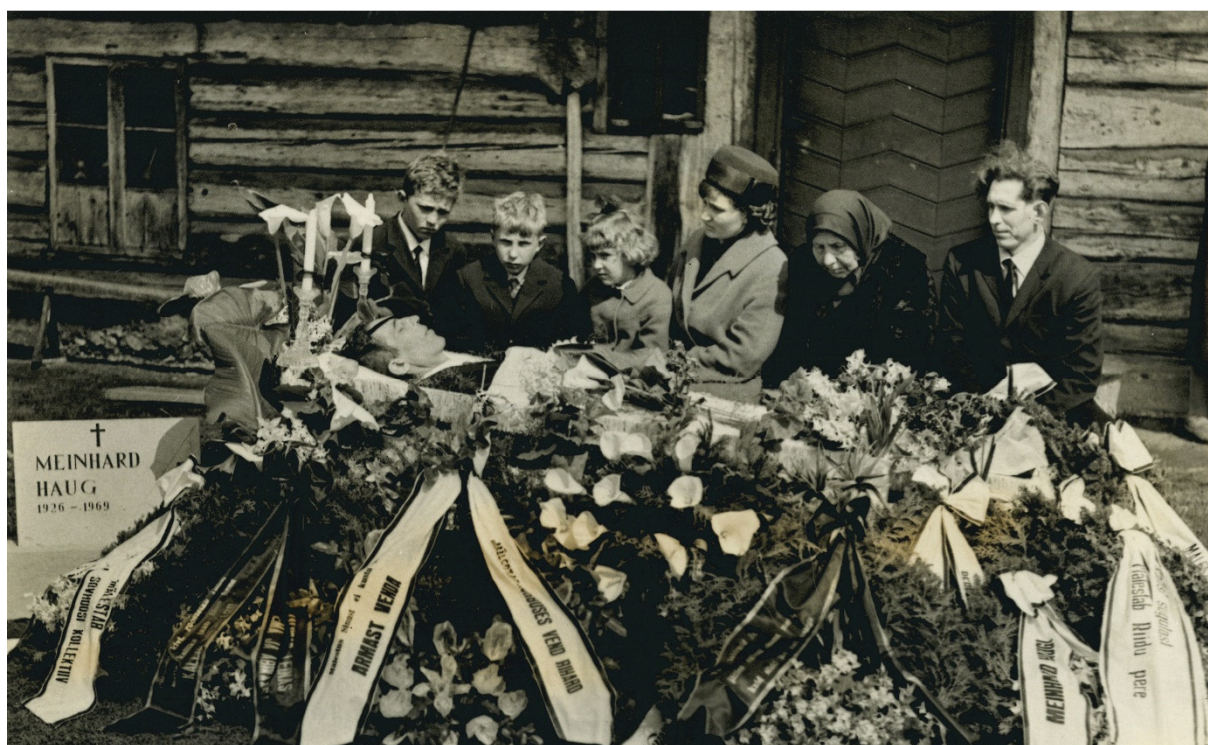
24. Meinhard Haug'i matusepilt maja ees aastal 1969

poollest. 1969 maja ees tehtud matusepildil on tänapäeval ees olev uks juba olemas ning näeb ka sel pildil üsna iganenud välja. (vt ill 23 ja 24).

Säilitada ka välisuks. Välisuksel teha värviuuring, peale mida ükselt eemaldada olemasolevad värvi kihid ning ning värvida esialgse tooniga saranst tooni. Samuti lisada uksele uued tihendid.

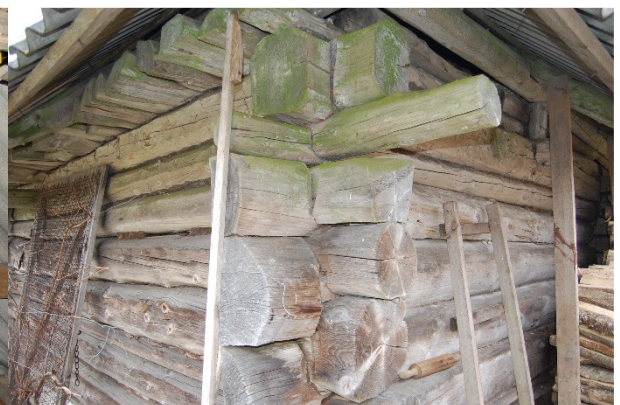
31. aida nurk ja laepalgid

Aidal on puitplankudest põrand, mis hoones sees üsna hästi säilinud, küll aga hoone ees räästaalusel on plangud osaliselt pehkinud ning vajaks väljavahetamist. Aida lagi on ümarprussist diameetriga ~200 mm. Lagi on valdavalt hästi säilinud, esineb vähesel määral niiskuskahjustusi räästa lähedal.

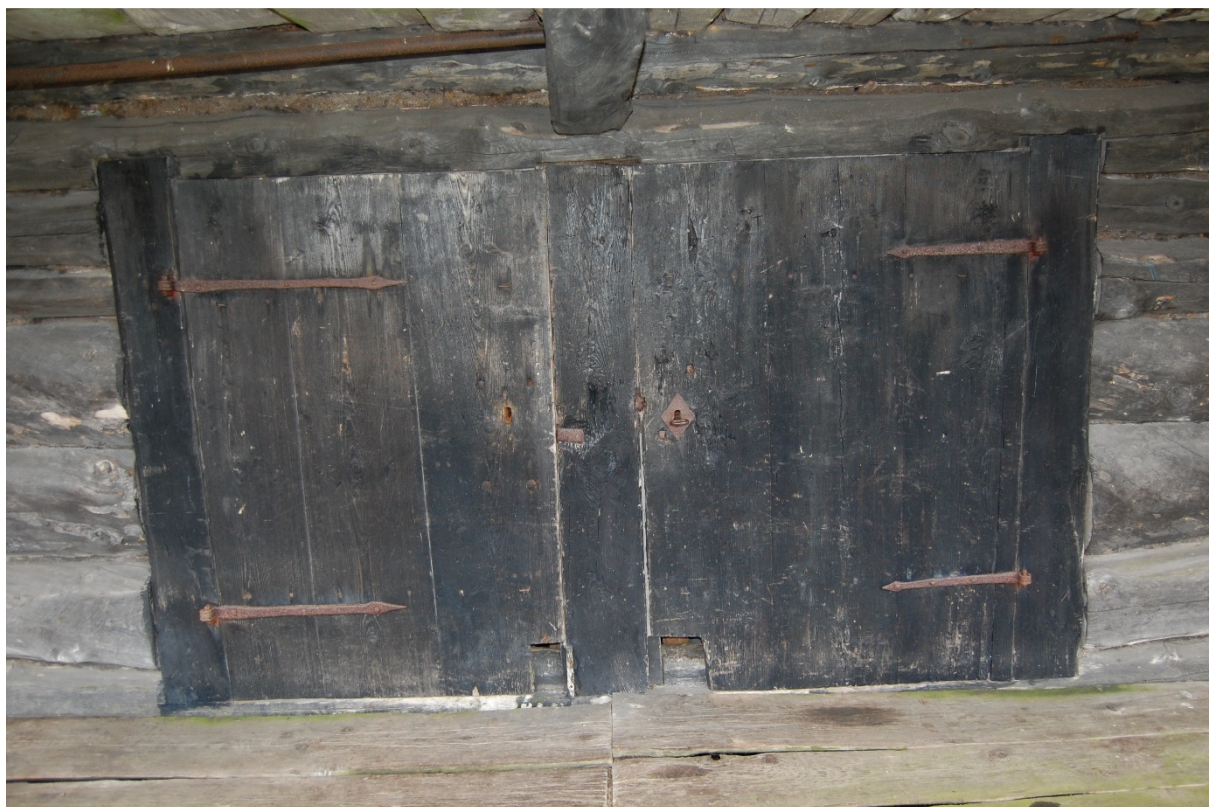
32. Aida uksed

Uksed on plankudest puituksed. Uksed on üksteise kõrval ja nende vahel on ühine uksepiit. Sulusteks on puitkorpuses lukud. Tähelepanu väärib, et viljaaida uks käib lukku võtit valetpidi keerates, st võtit ei tule keerata mitte keele liikumise suunas vaid vastupidi. Mõlemad lukud toimivad ja on kasutuses, küll aga on hävinud lähiminevikus viljaaida võtme puitpea.

Kui välja jätta katusekate siis ait säilinud oma ajaloolisel kujul ja sellisena tuleks see ka säilitada täies mahus. Kahjustunud aluspalgid tuleks välja vahetada samas mõõdus uute palkide vastu, selleks vaja ait palkide vahetuseks tungraudadega üles tõsta. Aida puhul on kõige väärtuslikumad detailid uste lukud. Lukud säilitada olemasoleval kujul.
