ARUTALU REHIELAMU

Harjumaal, Maidla külas

2015/2016 õppeaasta
Arhitektuuri konserveerimise ja restaureerimise täiendkoolituskursuse lõputöö

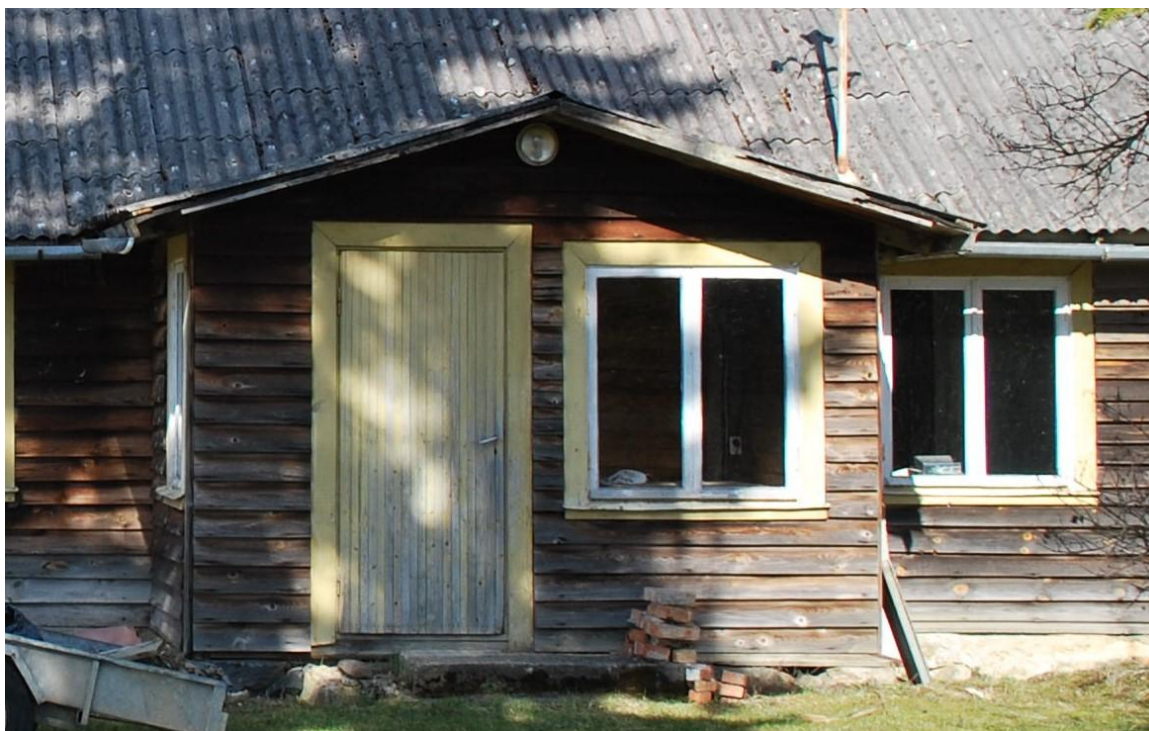
Joonis 14. Tuulekoda, vaade lõunast.

Tuulekoja uks on rahuldavas seisukorras. Välimine vooder päikese poolt pleegitatud. Ukseluk ja hinged heas seisukorras. Rehealuse väravad on halvas seisus. Lõunapoolsel väraval puudub osa katteliistust, murdunud on ukseelukustuse vars ja üks hing. Põhjapoolsel väraval laudis kaotanud värvikaitse kihi. Hinged purunenud ja roostetavad.

Restaureerimismeetodiks proteesimine olemasolevaga võimalikult sarnase puiduga.
