HIIU KORTERELAMU PROJEKTEERIMISLUGU JA OLUKORRA HINNANG

Objekti aadress: Raudtee tn. 57, Tallinn, Harjumaa

2015/2016 õppeaasta
Arhitektuuri konserveerimise ja restaureerimise täiendkoolituskursuse lõputöö

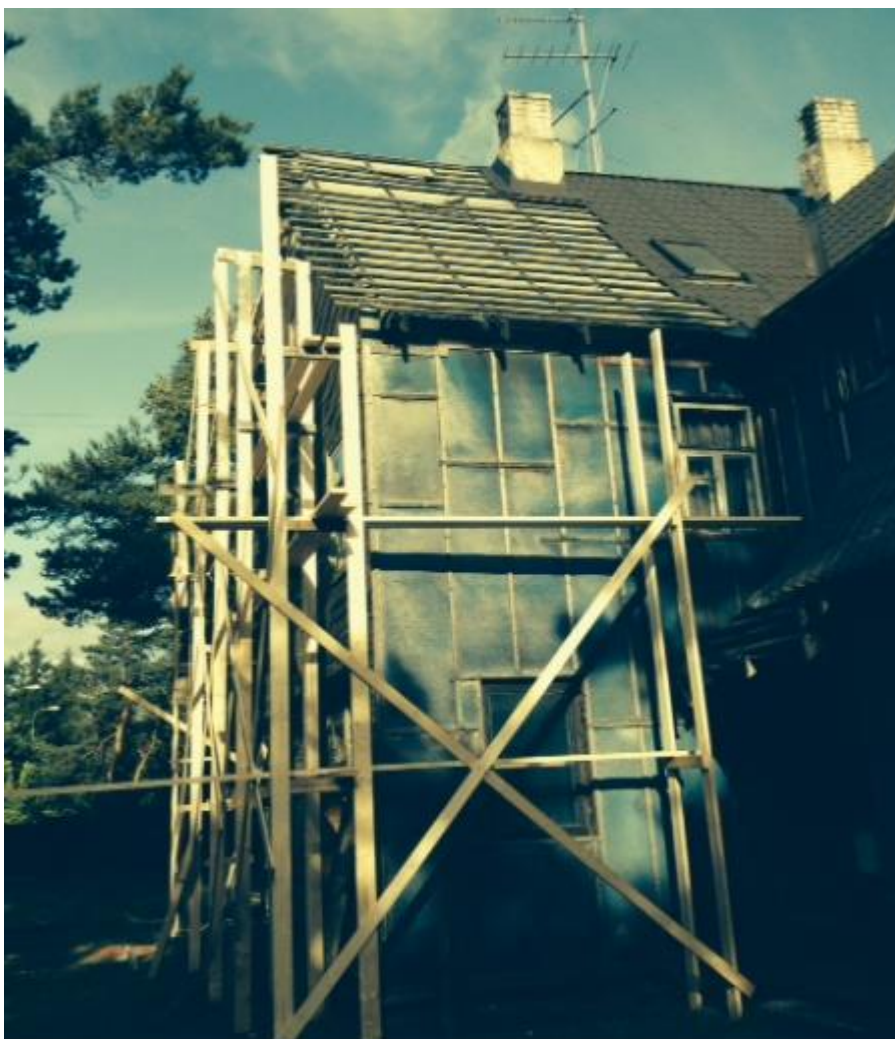
Foto1 Raudtee 57 peahoone esifassaad

Puittrepid on rahuldavas tehnilises seisukorras. Hoone puituksed ja aknad on amortiseerunud, välja arvatud kahes esimese korruse korteris. Loode poolt maja vaadeldes on näha, et 2004.a. paigaldatud katuseroovitus on ilmastikutingimustest kahjustatud, kuna suurelt osalt jäi terasest-kiviprofiilkatus paigaldamata (vt. foto 1). Välisseintes tuuletõkkeplaadid, mis on

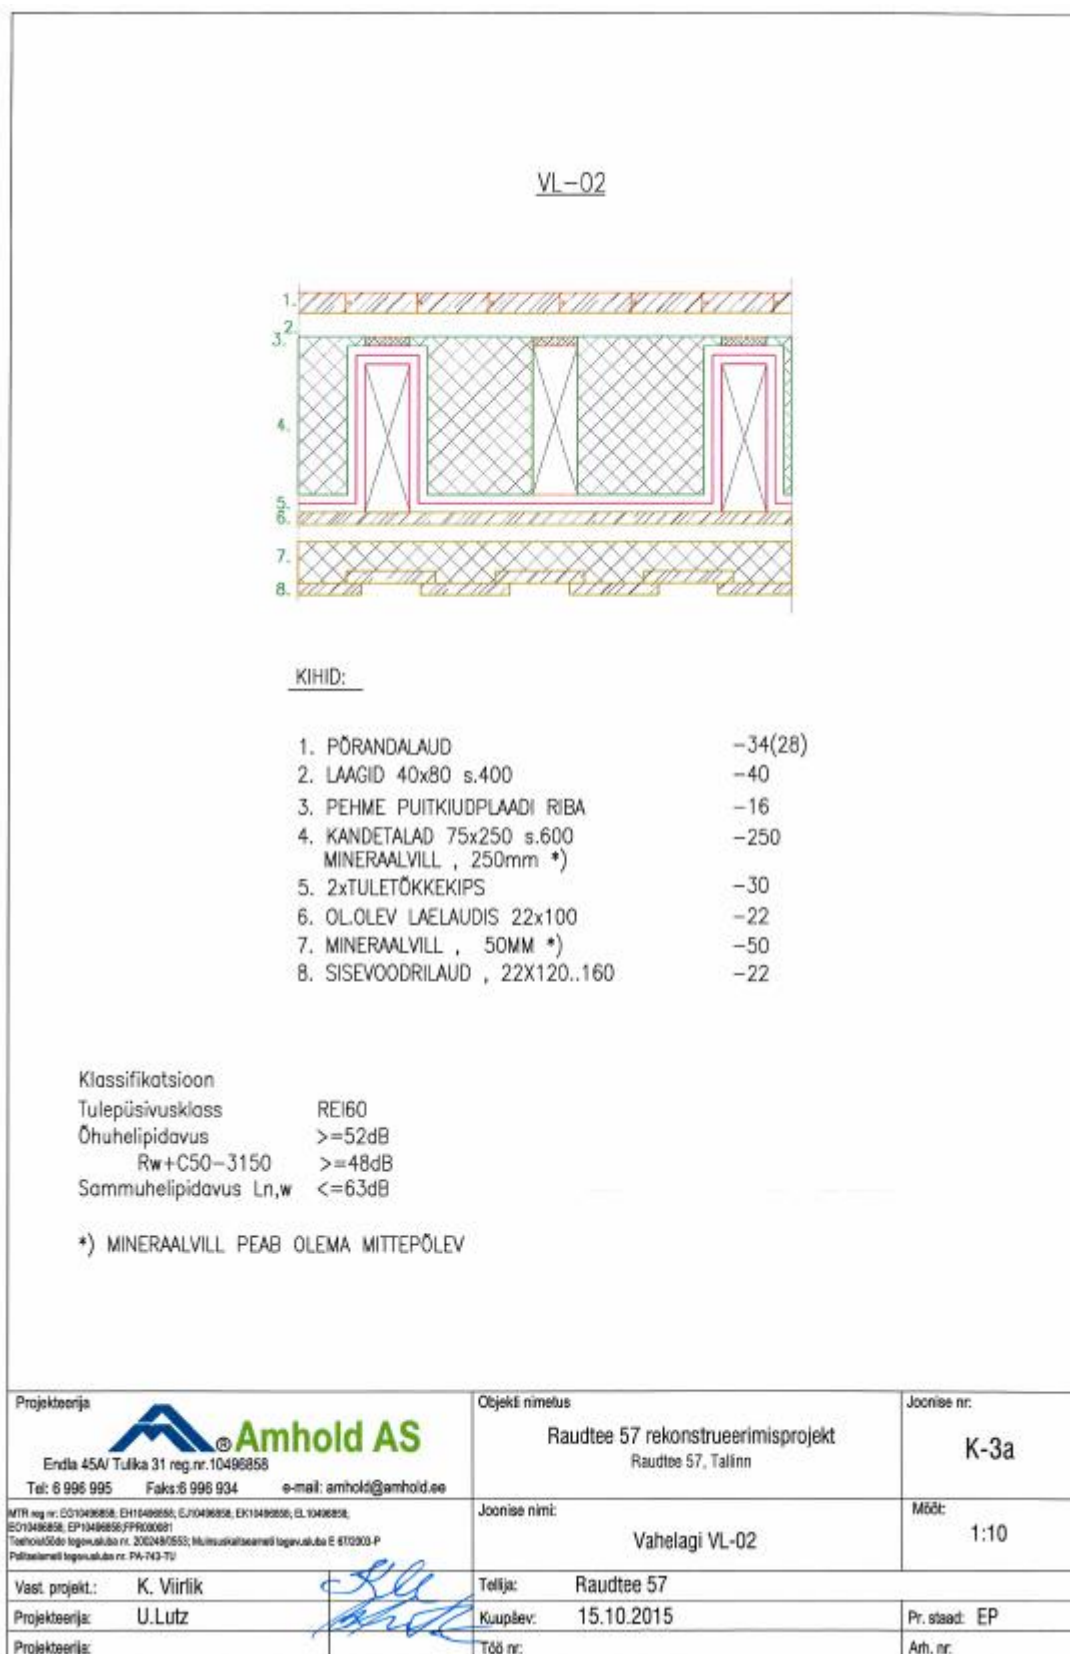
Kuna teise korruse laetalad on väsinud ning ära vajunud, siis tuleb lisa talad nii kui nii ette näha ja anda põrandale jäikus. Lisatalade külge kinnitatakse ka vanad olemasolevad talad. Uute talade vahele on ettenähtud risti talad 40 cm sammuga, mis peaks tagama põranda jäikuse. Põrandate soojustamiseks kasutatakse Paroc kivivilla. Seega säilitame vanad talad, tagame tulepüsivuse ja projekteerime/ehitame uue jäiga põranda.

Joonis 25 Teise korruse vahelae konstruktsiooni erilahendus, kuna tuletõkke kipsi ei olnud võimalik esimese korruse lae alt paigaldada

Kuna hoonel võeti kasutusele kolmas korrus, siis muutus ka hoone TP3 tuleohuklass TP2 klassiks. See aga tähendab, et korruste vahelagede kandekonstruktsioonide tulepüsivus peab olema R60 ehk konstruktsioonid peavad vastu pidama 60minutit alates tulekahju algusest. Trepikodade trepikonstruktsioonid R30 ja -avatäited peavad vastama EI30 tulepüsivus nõudele. Sellise tulepüsivusklassi tagamiseks puithoones on kõige turvalisem ja kergem paigaldada topelt tuletõkkekipsplaat (näiteks Gyproc Protect F Tuletõkkeplaat, paksusega 15,4mm). Kuna esimesel korrusel olid elanikud sees ja altpoolt polnud võimalik kipsplaati paigaldada, tuli välja nuputada lahendus, mida saaks teostada teise korruse põranda pealt. Lahenduseks on katta pealt poolt tala küljed, -pealmine pind ja lisada kipsi peale täiendavad vahelaetalad. Päästeamet kooskõlastas lahenduse (vt. joonist nr.25).

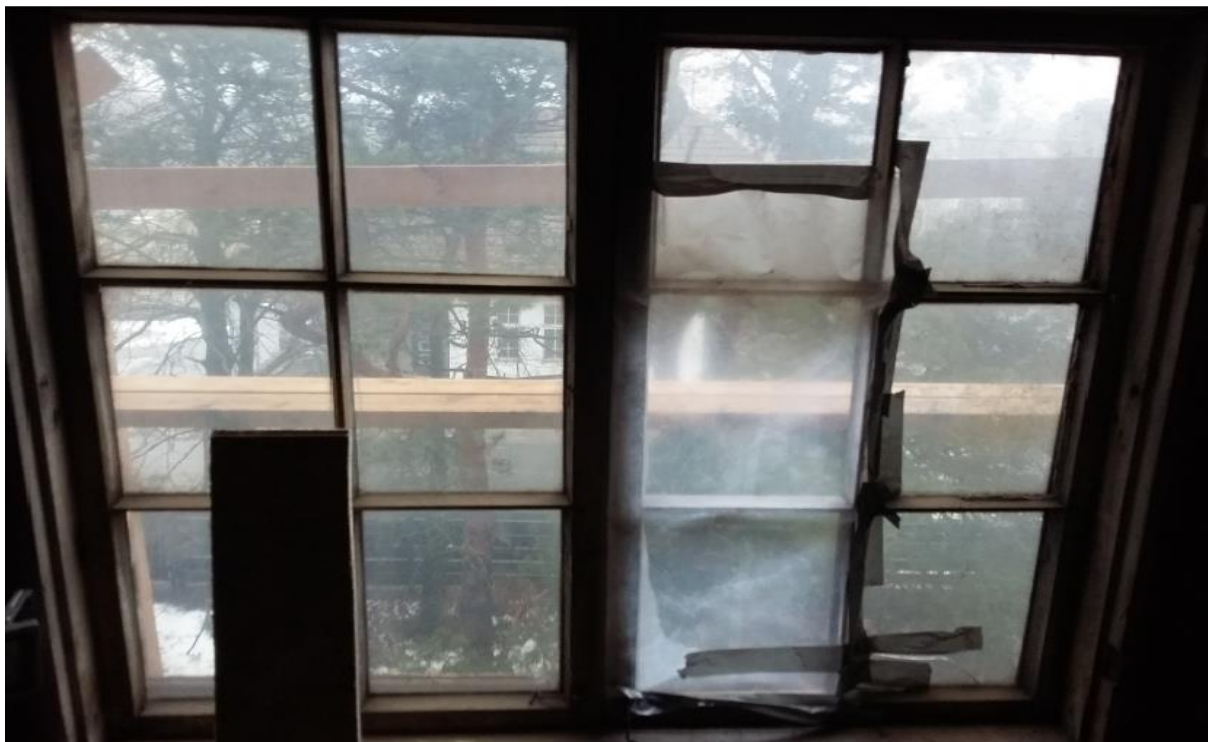
Hoone välisaknad on pärit mitmest ajajärgust. Algseid originaalaknad on säilinud pööningul ja teisel korrusel. Teise korruse akendel on sisemised aknaraamid kaduma läinud, välised aga väga kehvas olukorras. Pööningukorruse Raudtee tänava poolne aken on normaalses seisukorras, kuid kuna aknaava suurendatakse eluruumi tarvis, siis ei saa seda sinna tagasi panna. Uute akende projekteerimisel on alseks võetud vanad aknaraamid. Klaaspaketile kleebitavad prosspulga- ja liistuprofiilid peavad vastama vanadele olemas olevatele prosspulkade- ning liistude profiilidele.

Foto 19 Pööninguaken vaatega Hiiu jaamahoonele.

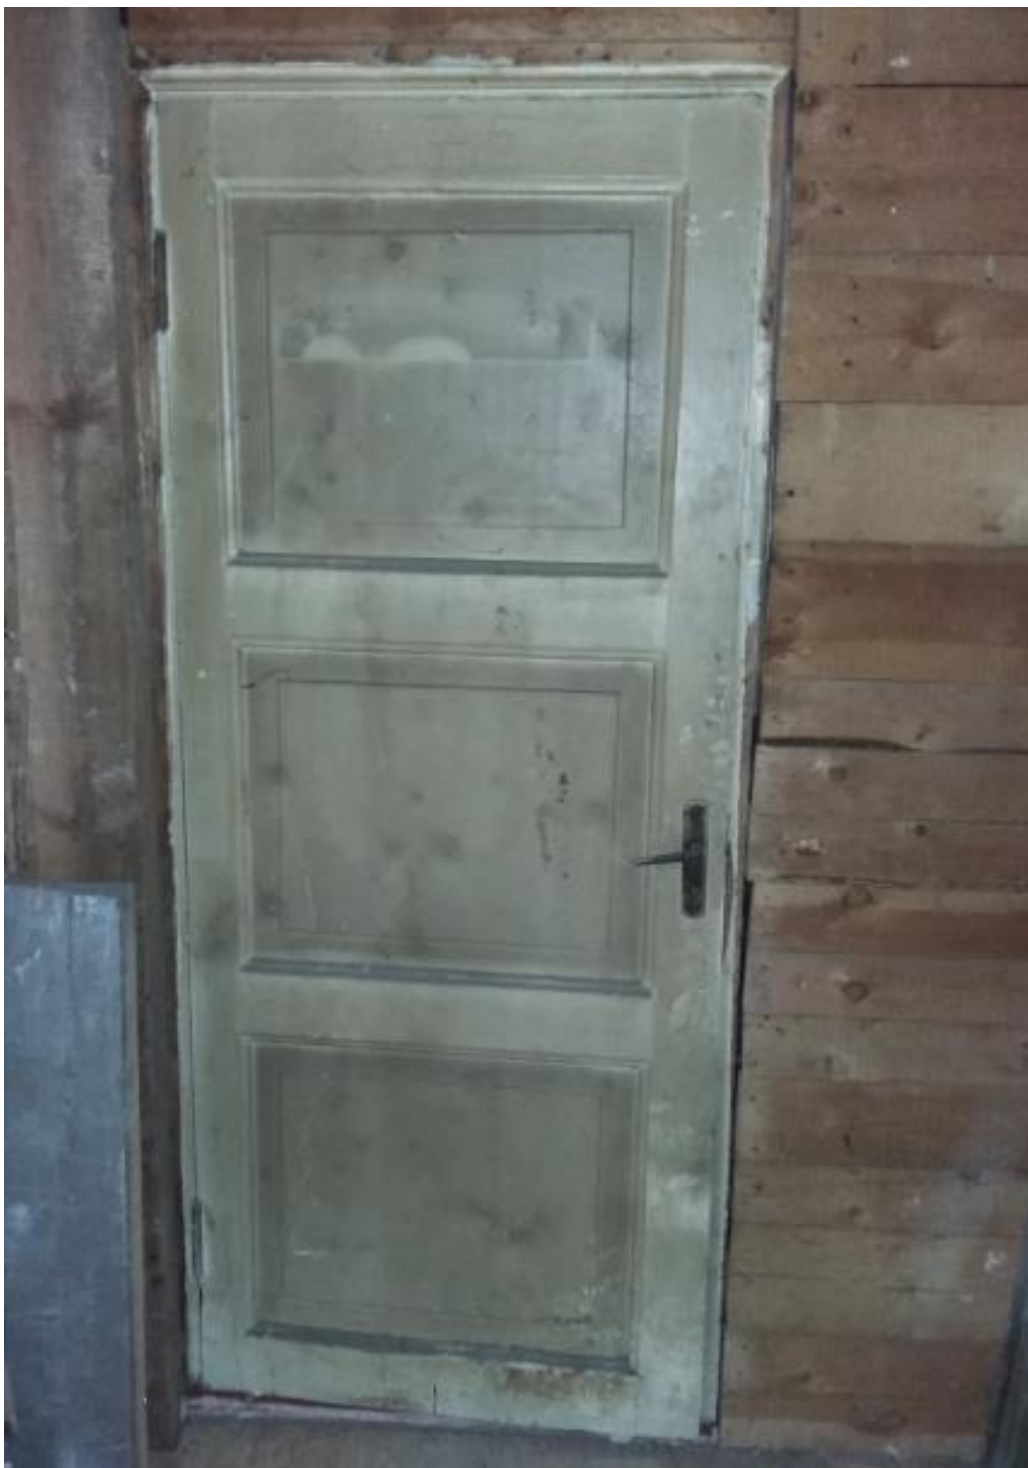
Foto 20 Säilinud üks tahvel-siseuks, mis saab olema aluseks uute siseuste tellimisel
