**KOIDU TÄNAV 9 ELAMU
EHITUSAJALUGU, VÄÄRTUSED, TEHNILINE SEISUKORD
JA SÄILITAMISE ETTEPANEKUD**

Koidu tn 9, Tallinn, Harju maakond

2017/2018 õppeaasta
Arhitektuuri konserveerimise ja restaureerimise täiendkoolituskursuse lõputöö

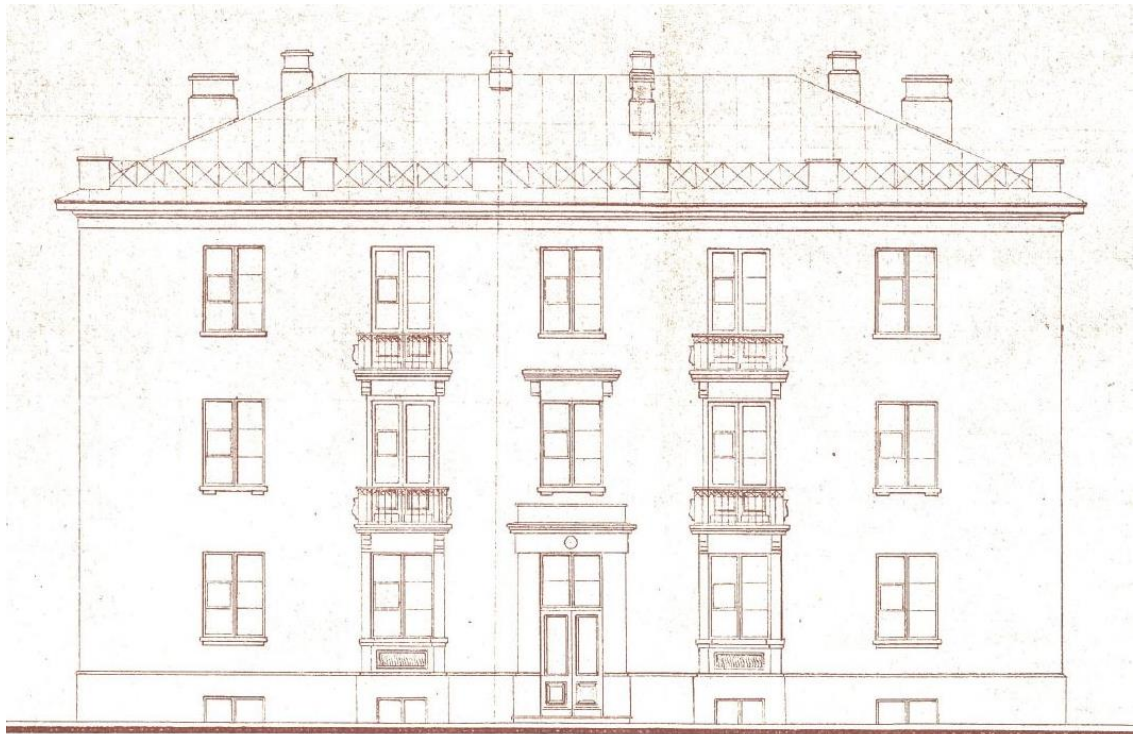
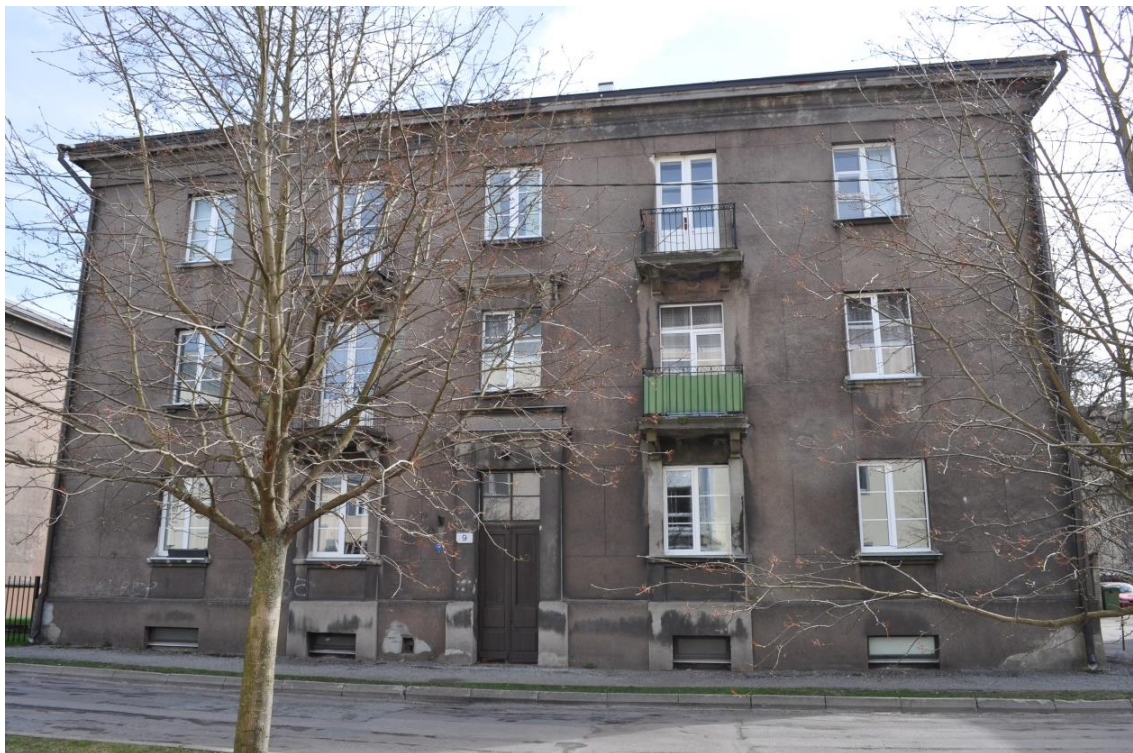
Projekti ehitatuga võrreldes selgub, et fassaadid on lahendatud projektijärgselt ja teostatud on ka peaaegu kogu projektis esitatud vähene dekoratiivne fassaadiosa – katusekarniisid, poolkarniisid kesksete akende kohal, rõdude metallpiirded, rõdusid toetavad dekoratiivsed konsolid, välisust ümbritsev portaal ja poolkarniis selle kohal, esimese korruse tänavaäärsete kesksete akende servas olevad madalad pilastrid (ill 15 ja 16). Ehitusjärgsel fotol on näha, et projekteeritud kivipostidega piire katuse perimeetril on asendatud lihtsama metallpiirdega (ill 7). Hilisemate katuseremontide käigus on see eemaldatud.

15. Tänavapoolse fassaadi joonis projektis.

16. Tänavapoolne fassaad aprillis 2018 a.

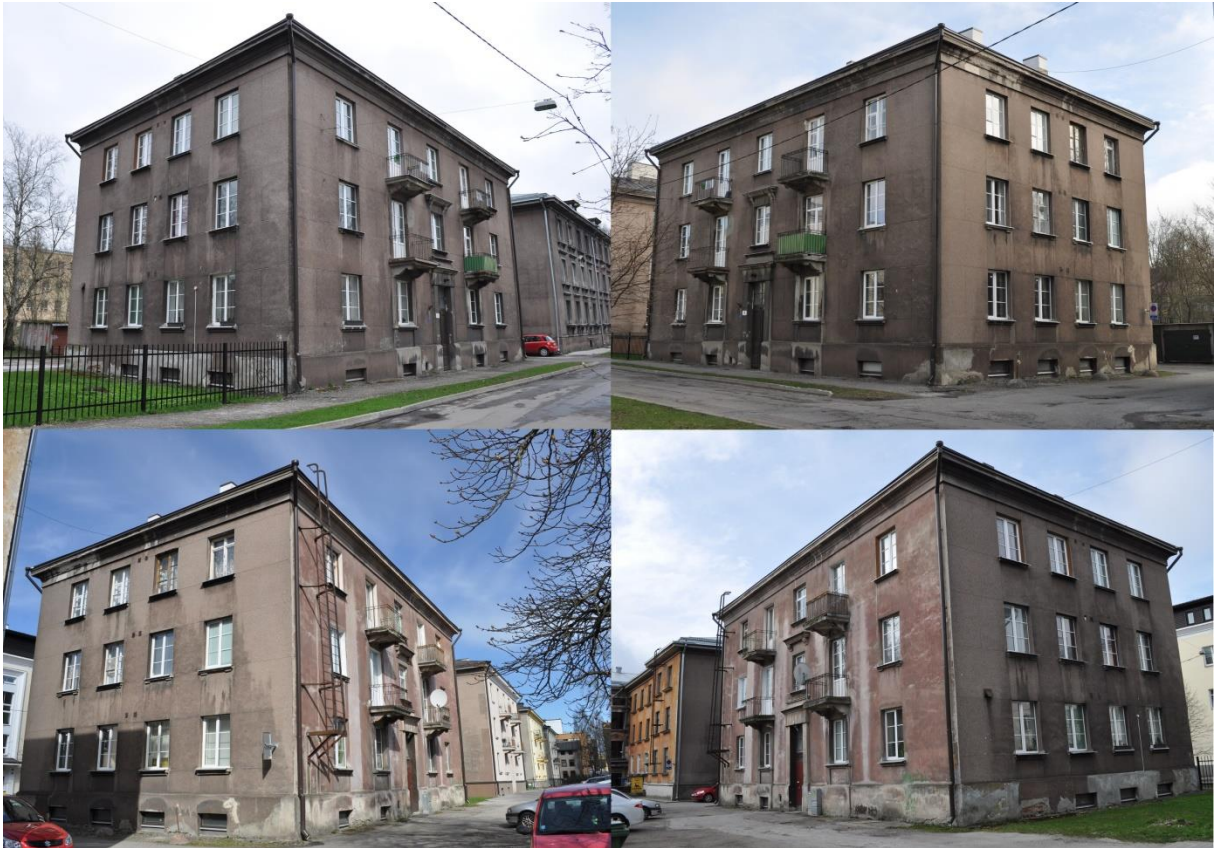
17. Vaated fassaadidele. Tänavapoolsed ja otsaseinad on viimistletud terrassiitkrohviga, hoovipoolne sein lubikrohviga.

Stalinistlikule arhitektuurile omane hierarhiseeritus on Koidu 3 – 12 hoonete puhul täheldatav fassaadide viimistluse valikus– tänavapoolsed ja külgfassaadid on kaetud esindusliku terrassiitkrohviga, hoovipoolsed fassaadid tsemendisisaldusega lubikrohviga. Terrassiitkrohviga fassaadide viimistlus annab hoonele soliidse ilme ja on Koidu tänav 3–11 ansambli üks iseloomulikumaid tunnuseid. Aga ka hoovipoolsed erivärvilised lubikrohviga fassaadid moodustavad maju hoovi poolt vaadates omamoodi toredate terviku (ill 18). Seega tuleks hoolikalt restaureerida nii terrassiitkrohviga fassaad kui ka hoovipoolsed fassaadid–toon valida värvisondaaži järgi, teha krohviparandused ja värvida algset tooni.

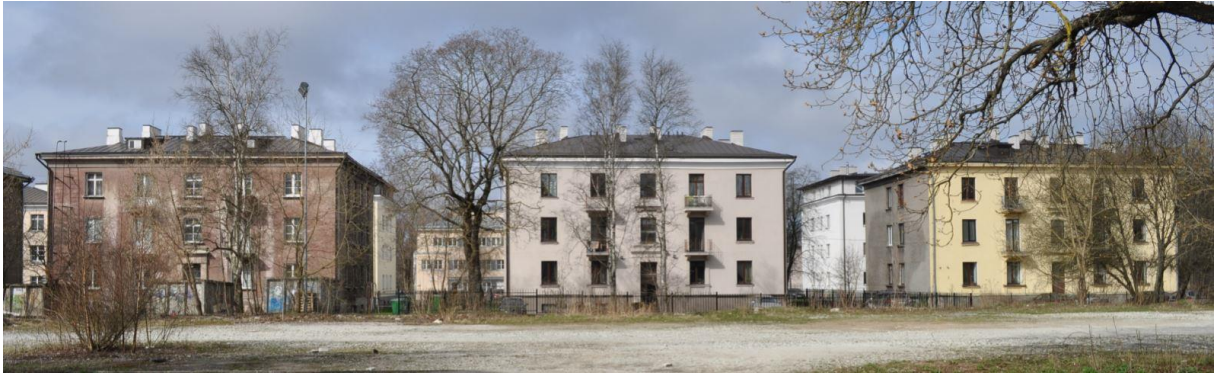
18. Vaade Koidu 5, 7, 9 hoovifassaadidele.

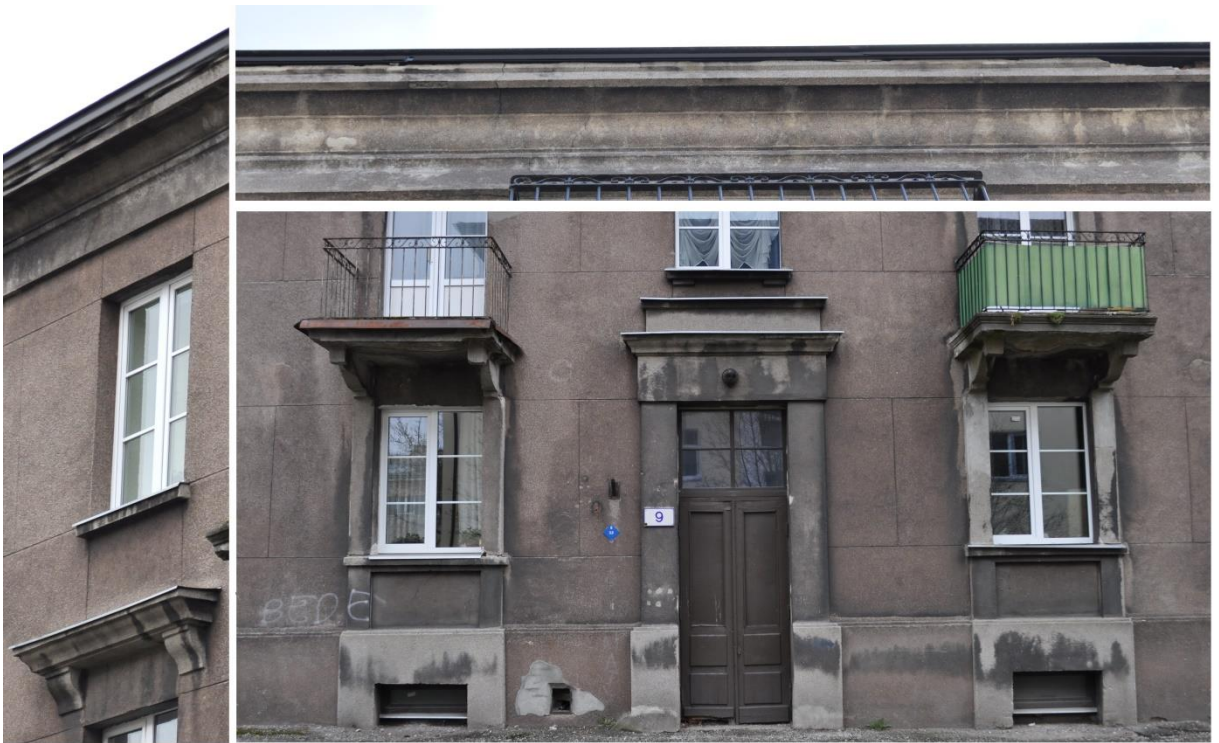
Uste ja akende kohal olevad poolkarniisid, katusekarniisid ja uste ümber kujundatud krohvitud eenduvad portaalid on stalinismile iseloomulik neoklassitsistlik dekoor, mis tuleb kindlasti korrastada ja säilitada.

19. karniisid, poolkarniisid, ukseportaal ja pilastrid.

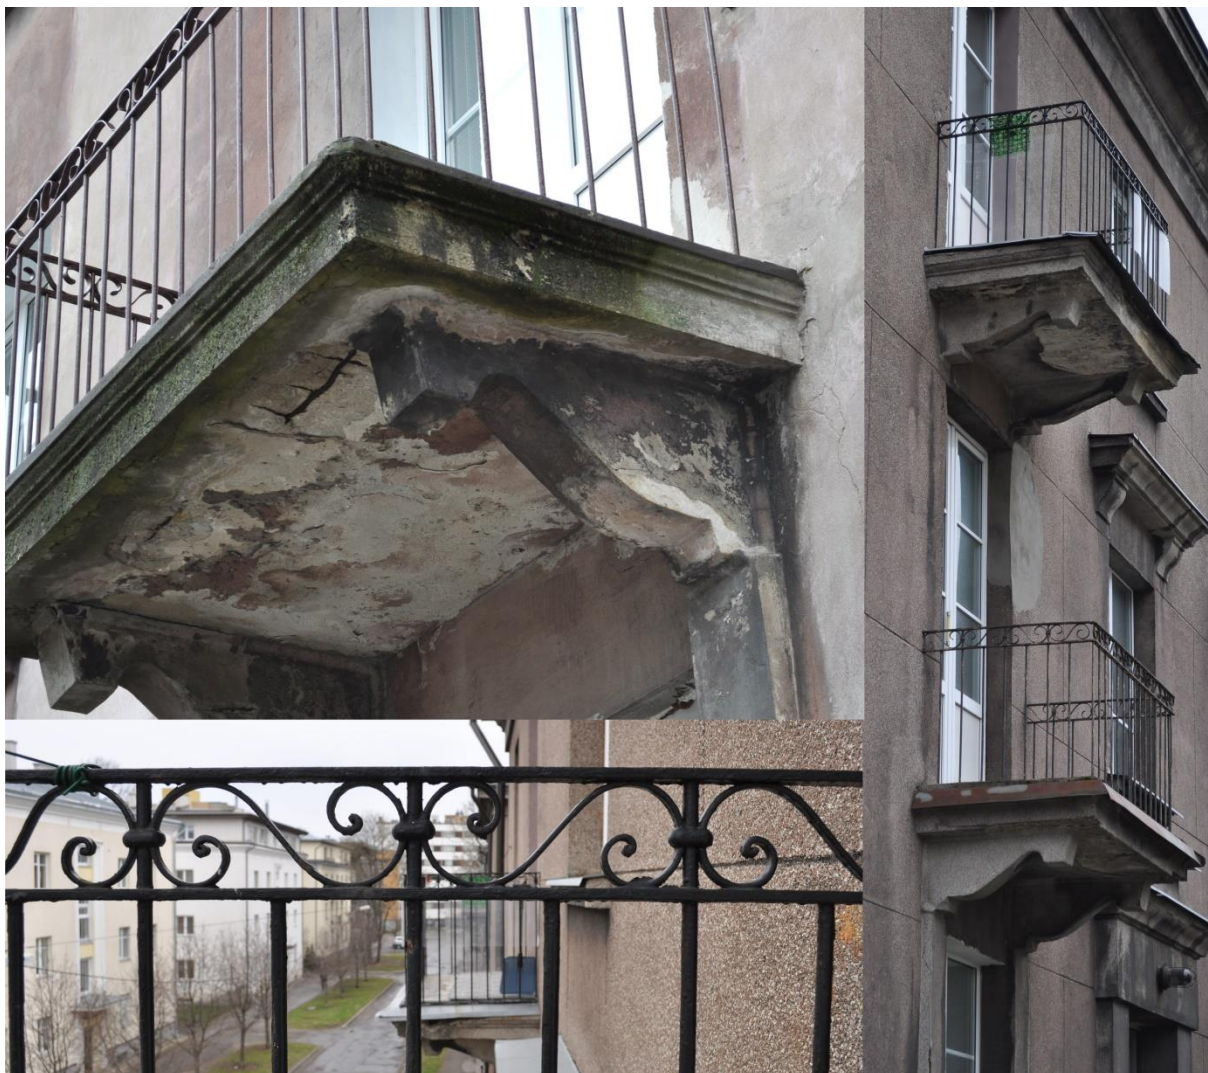
Rõdupõrandate dekoratiivsed konsolid ja ribaterasest painutatud ornamendivööga rõdu ribilised piirded on samuti väärtuslikud ja väga olulised detailid, mis tuleb säilitada ja restaureerida. Tähelepanu tuleb pöörata rõdupõranda servas olevaile peentele karniisidele, mis paljudel rõdudel on lagunenenud ja põranda küljest pudenenud, aga mis tuleks kindlasti originaallahendusele vastavalt taastada, et saavutada elegantne liigendatud servalahendus. Kui

20. Rõdud. Dekoratiivsed betoonist rõdukonsoolid, rõdupõranda astmikkarniis, metallpiirde ornamentvöö.

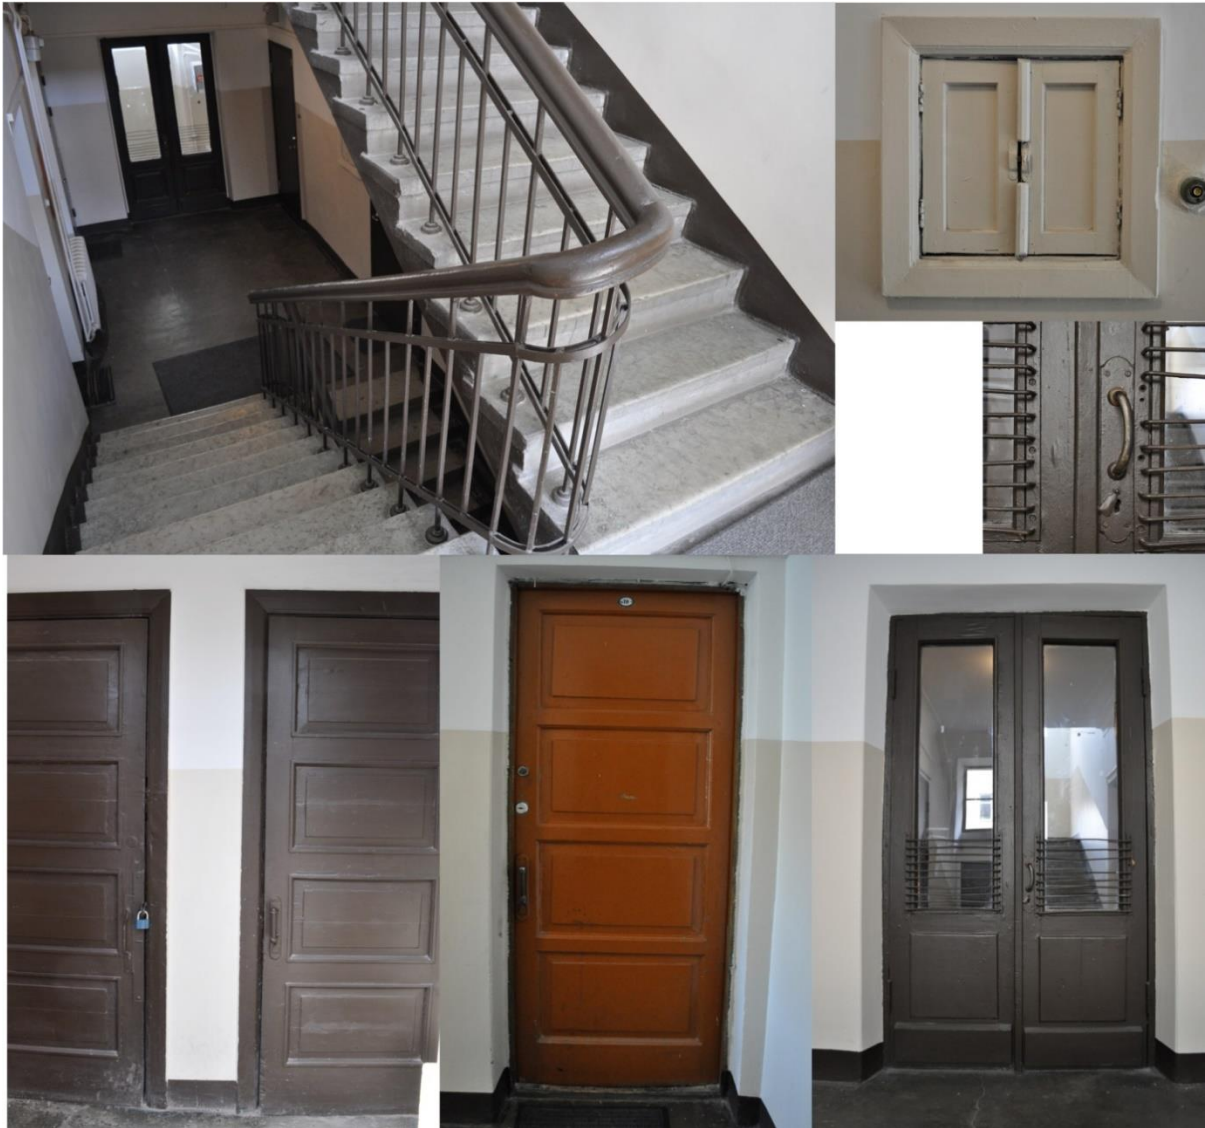
Originaalkujul on säilinud tuulekoja uks, keldriuks ning trepikoja evakuatsiooniuks. Kõikidel ustel on alles ka ajastule iseloomulikud metallkäepidemed, mis tuleb kindlasti säilitada ja renoveerida. Väärtuslikud on kõik säilinud korterite tahveluksed trepikodades, samuti sarnase kujundusega elektrikappide väikesed ukсед, mis väärivad säilitamist ja väga hästi täidavad oma ülesannet ka moodsa elektrisüsteemi varjamisel. Treppidel on õhulised metallvarbadest ja puidust käsipuuga piirded ning esinduslikud paekiviastmed.

23. Väärtuslikud originaaldetailid trepikojas – trepipiire ja paekivist trepiastmed, elektrikappide uksed, trepikoja- ja korterite välisuksed, uste käepidemed.

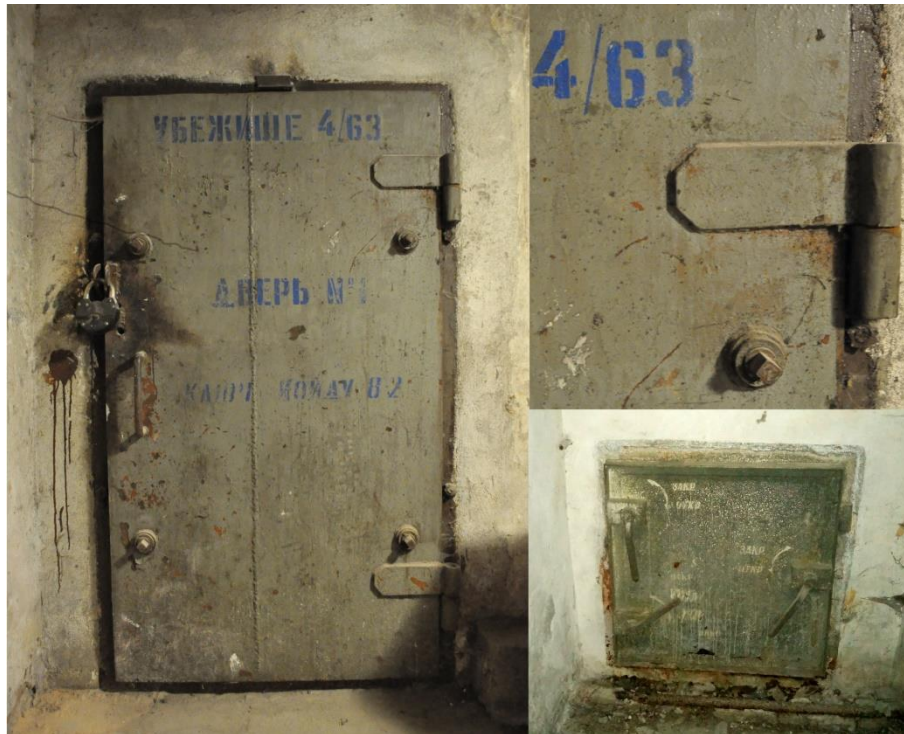
Tänapäevaks on omaette huviväärsus, mida säilitada ja eksponeerida, keldris avanev „tsiviilkaitsemaailm“. Keldrisse ehitatud varjendil on raske poltidega terasplaatidest kokkuühendatud uks, millel šablooniga värvitud varjendi number ja võtme asukoht. Selleks asukohaks on märgitud Koidu 82, kust häire korral võtme hankimine oleks aga kahtlaselt kaugel olnud. Ilmselt on siin mõne teise maja uks kasutusse võetud. Hoovipoolses sokliseinas on kolme avamispööraga luuk väljumiseks. Ukse ja luugi võiks säilitada koos kirjadega. Varjendi kasutusse võtmisel rattahoiuruumi vms ühiskasutatava panipaigana tagab selline rauduks muuhulgas ka korraliku vargakindluse.

24. Varjendi uks šabloonkirjadega ja uksehinge detail. Varjendi väljumisluk kolme avamispööraga.

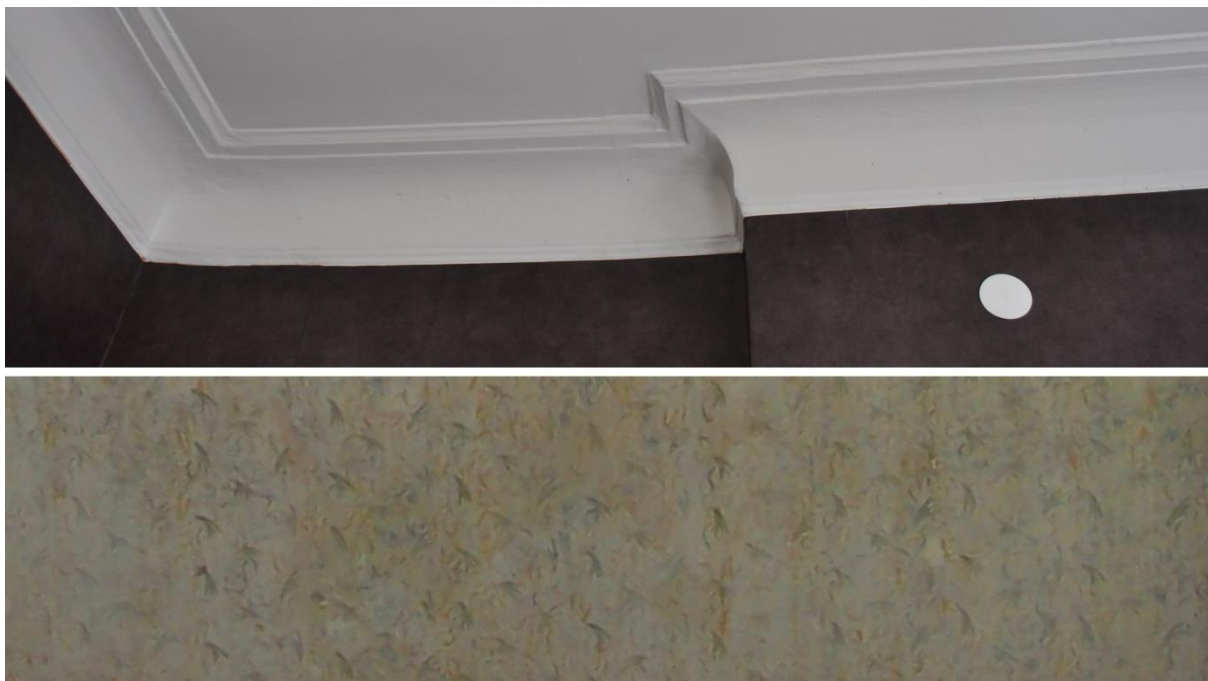
26. Laekarniisid. Korterite remondi käigus tapeedikihtide alt välja tulnud rulliga tõmmatud lilleline seinamaaling. Rullšablooniga olid värvitud algselt korter 10 tubade kõik seinad.

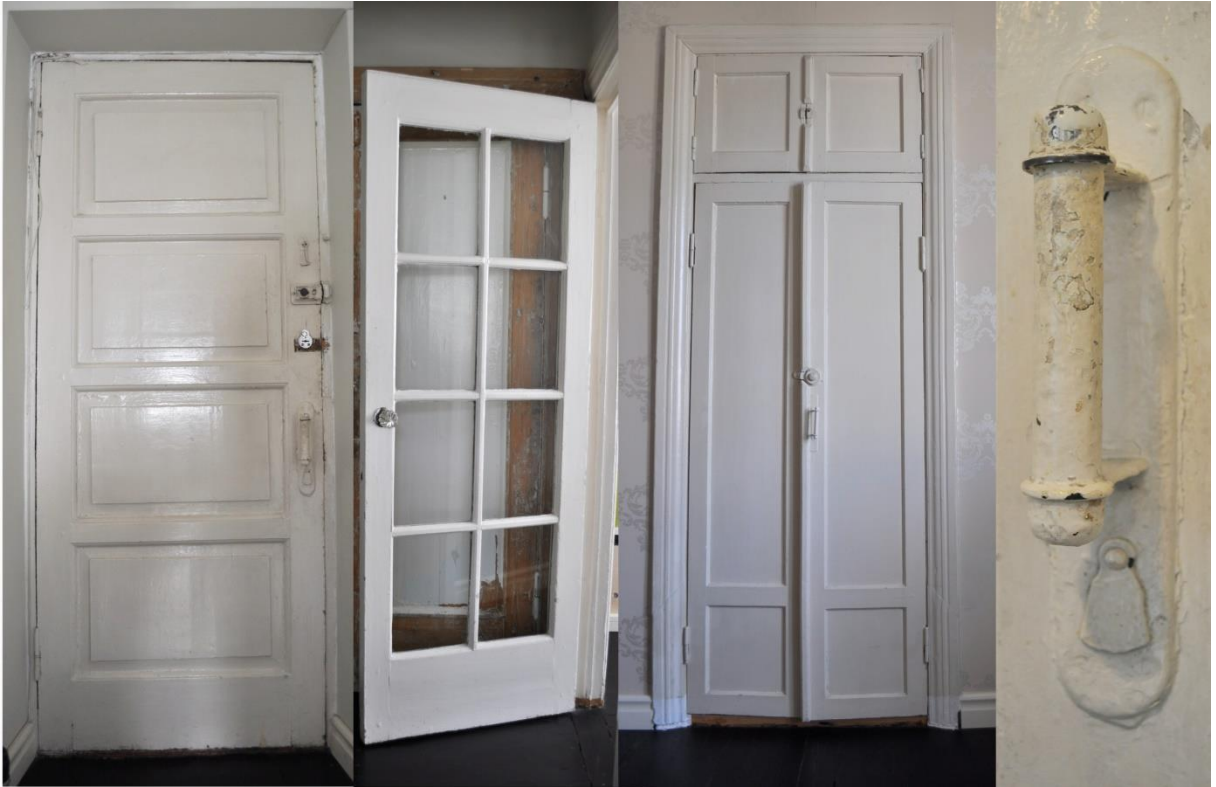
27. Korteri välisuks. Ajastule iseloomulik klaasidega köögi uks, läbi mille pääseb valgus korteri sügavuses olevasse esikusse. Sisseehitatud seinakapi ukсед. Originaaluksekäepide.

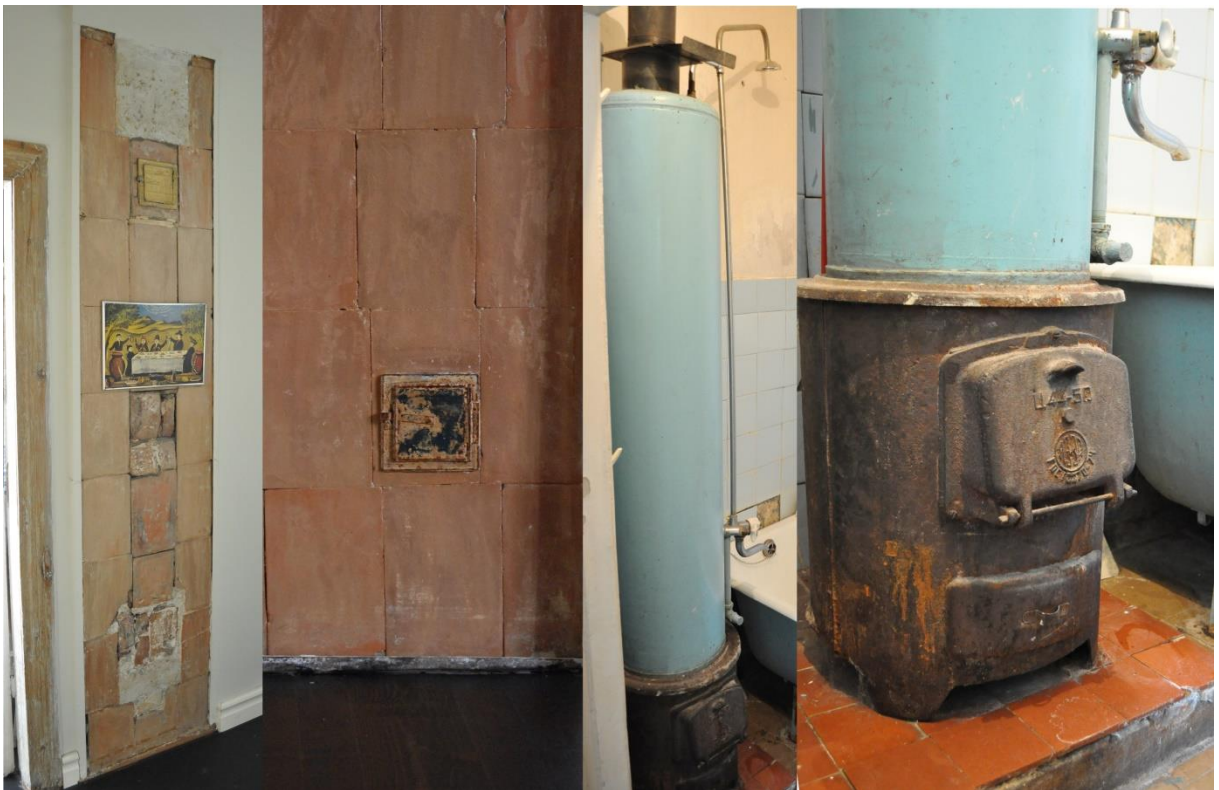
28. 1950. aastate küttekahad. „Täisbetoneeritud“ ahi– ahjusuu asus esikus, ahi paikneb kahe toa vahelises seinas. Vanniahju alumises osas on malmist küttekolle, selle peal silindriline mahuti vee soojendamiseks.
