**PIKK TN 32 ELAMU SEISUKORRA HINNANG
JA ETTEPANEKUD HOONE KORRASTAMISEKS**

Pikk tn 32, Sindi linn, Tori vald, Pärnumaa

2017/2018 õppeaasta
Arhitektuuri konserveerimise ja restaureerimise täiendkoolituskursuse lõputöö

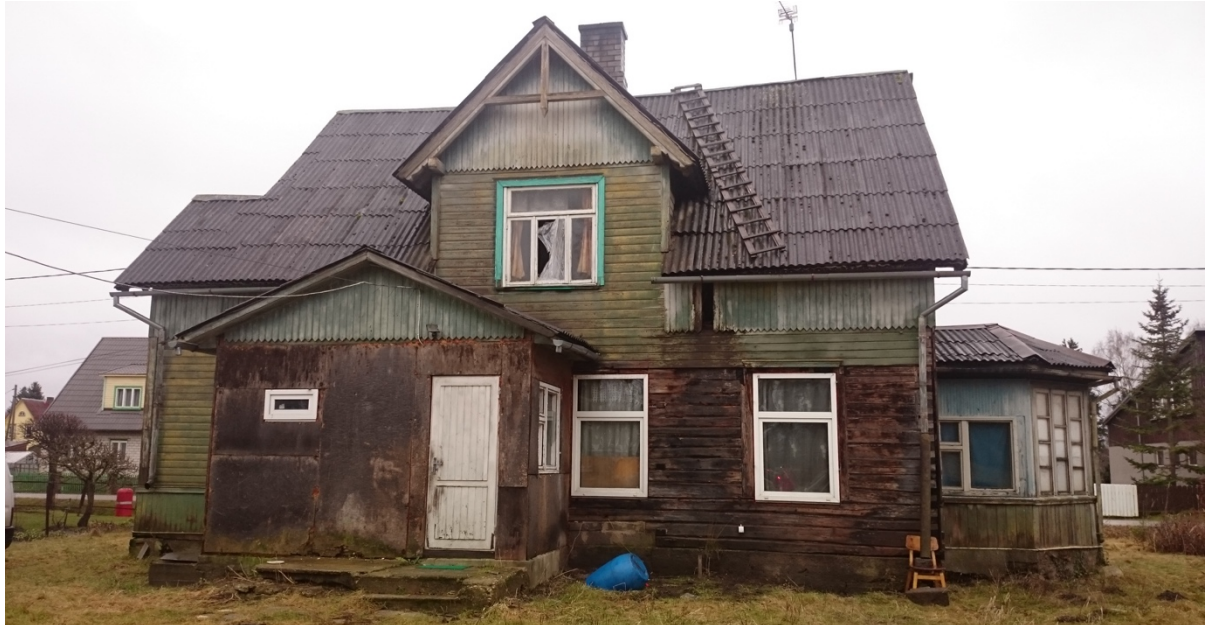
Illustratsioon 9. Tagafassaad

Viiluväljade saelõikelised püstlaudad on hoonel üldiselt säilinud. Veekahjustusi on saanud räästa all olevad püstlaudad, seda eriti katuse neelukohtades, mistõttu hoovi pool püstlaudad kohati puuduvad (Ill 8).

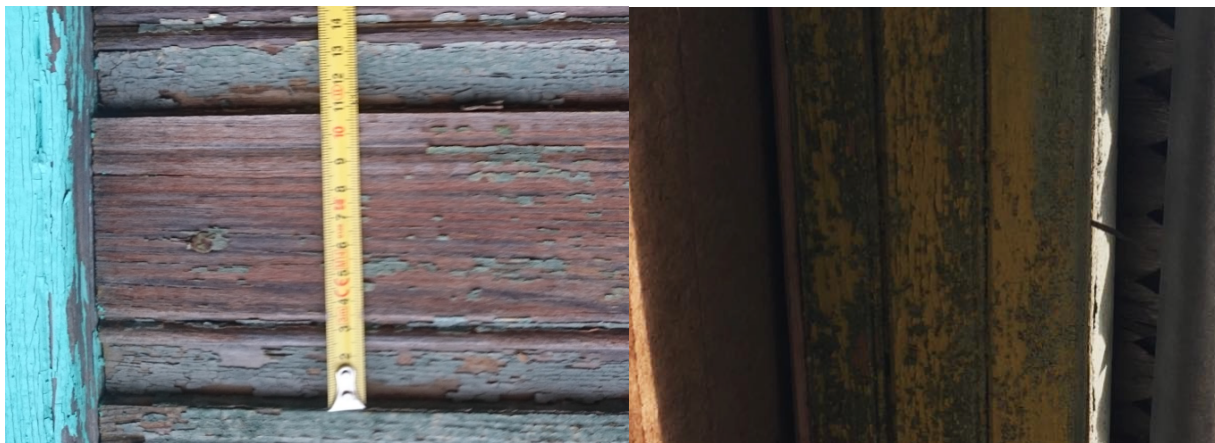
Hoonel vahelduvad püst- ja rõhtlaudis. Laudvoodri ehitusel on kasutatud ca 12 cm laiust profileeritud voodrilauda (Ill 10). Osaliselt on soklipeal säilinud püstlaudis, mille lõpetab vahekarniis. Sokli peal olevat püstlaudist esialgne projekt ette ei näinud, kuid antud lahendus muudab fassaadi vaheldusrikkamaks. Vahekarniis on oluline taastada, kuna see aitab ka niiskust soklist eemale juhtida.

Illustratsioon 10 . Säilinud profileeritud rõhtlaudis

-Taastada vahekarniis;

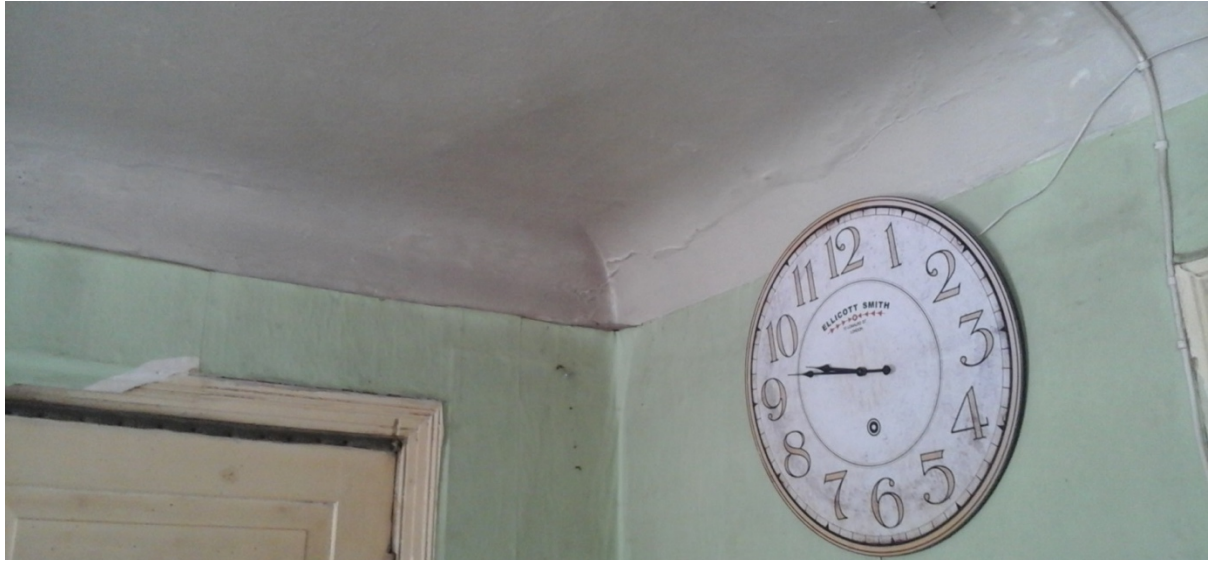
Vahelaed on ehitatud puitkarkass konstruktsioonina (puitpõrandalaud, puittalad, laelaudis, saepurutäidis). Projekti kohaselt oli lagi kaetud krohvi ja kriidiga. Interjööris loovad osaliselt säilinud peegelvõlvid olulist lisandväärtust (Ill 15). Esimesel korrusel on osaliselt laed ülelöödud erinevate materjalidega. Katuse neelukohtades on vahelaed saanud tugevaid veekahjustusi ja on osaliselt sisse kukkunud (Ill 14).

Illustratsioon 15. Säilinud peegelvõlv

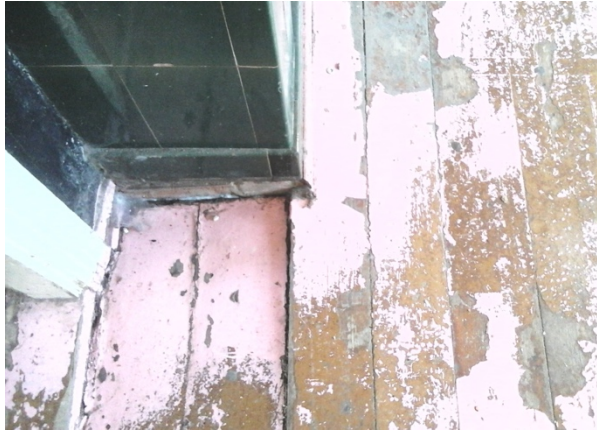
Projektikohased algselt õlivärvidega värvitud laudpõrandad tuleks säilitada maksimaalses mahus. Hoone I korruse elutoas on säilinud originaal põrandalauad, mida on aja jooksul mitmeid kordi uue värvikihiga kaetud (Ill 18). Lauad on kohati lahti ja ära vajunud. I korruse korteri magamistoas on originaallauad kaetud laminaatpõrandaga (Ill 19).

Illustratsioon 18. Säilinud pörandalauad

katta õlivärviga. Laminaatpõrand eemaldada.

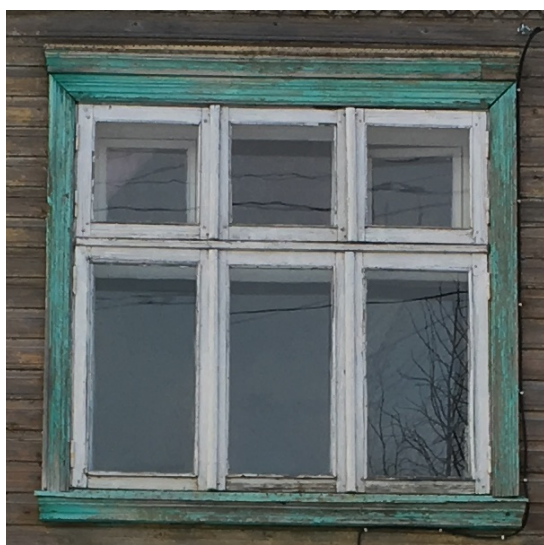
Enamjaolt on hoonel säilinud projektikohase ruudujaotusega originaalaknad (Ill 20). Esi- ja tagafassaadile on esimesel korrusel paigaldatud sobimatud plastprofiliga aknad (Ill 21). Ümberehitustööde käigus on eemaldatud ka aknaid ümbritsevad ja fassaadi ilmestavad profileeritud piirdelauad.

Illustratsioon 20. Projektikohane aken

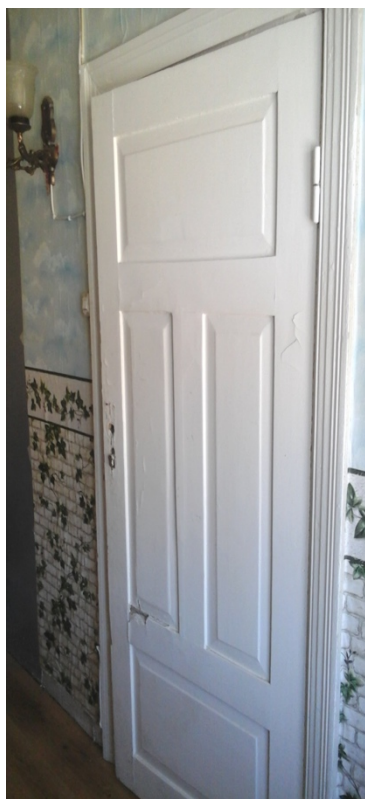
Säilinud on hulgaliselt täispuidust tahveluksi (Ill 22), mida ilmestavad laiad profileeritud piirdeliistud. Siseuksed on üldjuhul nelja tahvli jaotusega, kaks piklikku tahvlit on keskel ning kaks horisontaalset tahvlit üleval ja all. Leidub ka kahe ruudu jaotusega uksti. Ajastutruud uksekingid on asendatud uutega või puuduvad sootuks.

III.22. Tahveluks

-Tahveluksed restaureerida ja paigutada ajastutruud manused;

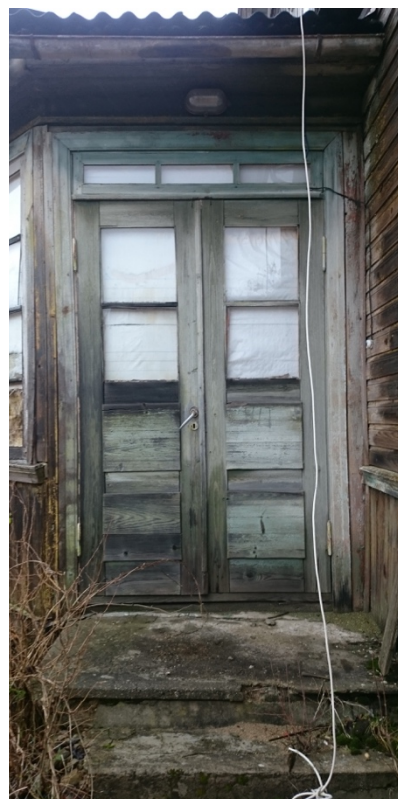
III. 24. Veranda uks

Tagumise tuulekoja uks on asendatud uuega. Otsafassaadi tuulekoja uks (III 23) on originaal, mis on väljaspoolt üle löödud uue kattematerjaliga. Veranda uks (III 24) on originaaltoode.

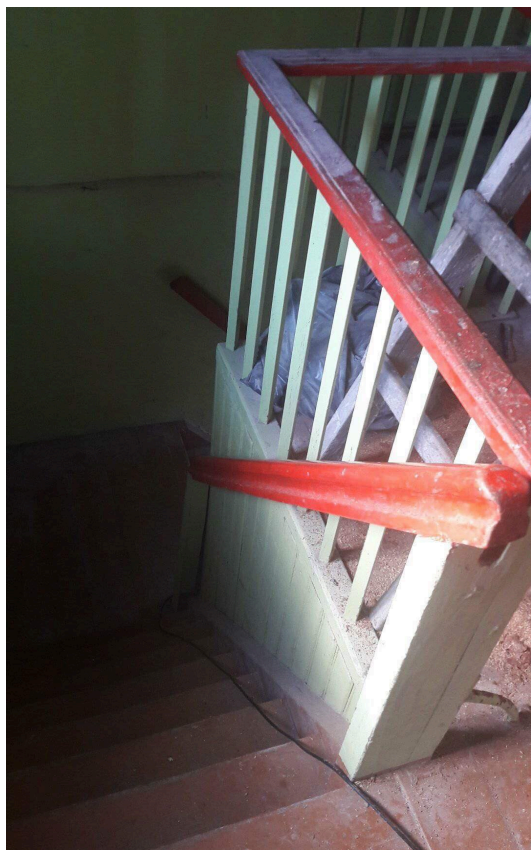
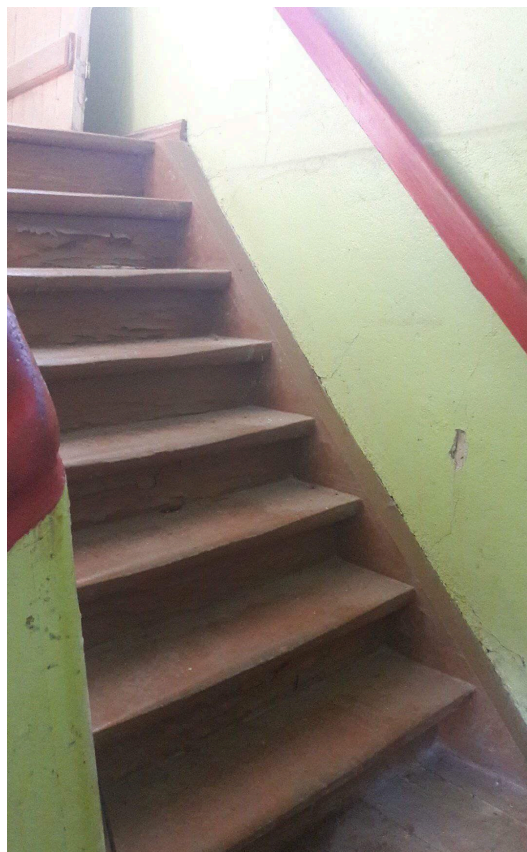
Projektijärgne trepp hoone NE-külje asuvas tuulekojas on välja lõhutud ja asendatud hoone sisese trepiga. Küll on aga sisetrepp säilinud Pikk tn 28 hoones, mis on projekteeritud sama arhitekti poolt (Ill 25 ja Ill 26). Võib eeldada, et ka selles hoones oli samalaadne trepp. Antud näite järgi on võimalik ehitada uus ajastutruu trepp, mis väärtustaks interjööri.

Illustratsioon 25. Pikk tn 28 sisetrepp

Illustratsioon 26. Pikk tn 28 sisetrepp

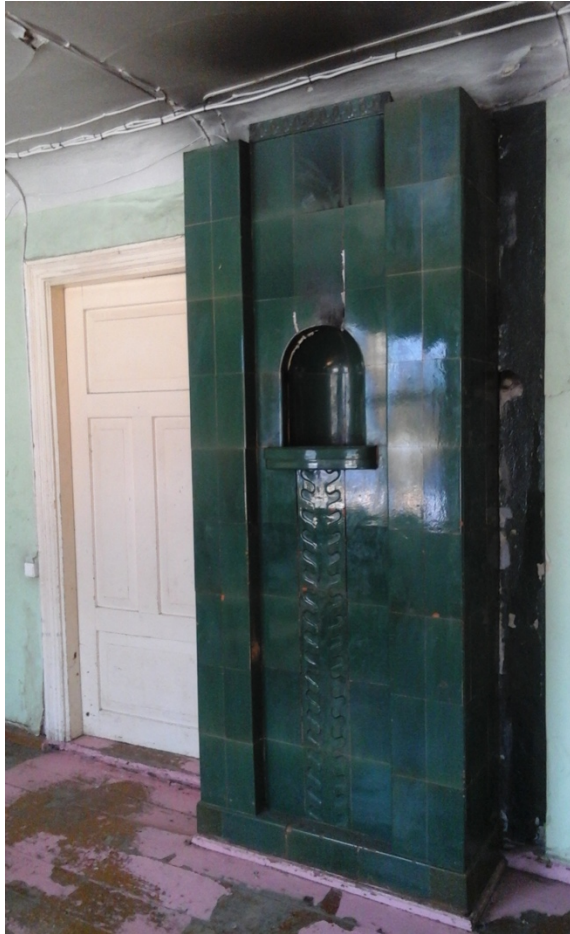
I korruse elutoas on hästi säilinud roheline glasuuriga silekahhela (Ill 28). Aktsendina on siin kasutatud keskset vertikaalset dekoorelementi ja niši. Hoones leidub nii ümarate nurkadega kui ka täisnurkadega ahjusid. Osa ahjusid on ülevärvitud, mis vajavad puhastamist (Ill 29).

Illustratsioon 28. Säilinud kahhelahi
