Kõlli talukompleksi tehnilise seisundi analüüs ja ettepanekud restaureerimistöödeks.

Muinsuskaitse eritingimused.

Kõlli talu, Tarva küla, Põhja-Pärnumaa vald katastritunnus : 18803:001:0340

Arhitektuuri konserveerimise ja restaureerimise täiendkoolituskursuse lõputöö

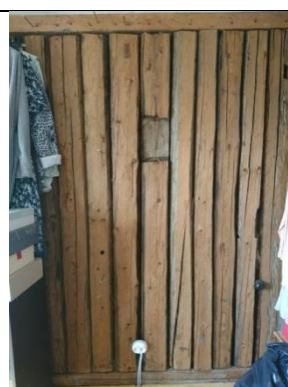
Foto 17
II korrusel on kasutatud vana elumaja palke
Kogu perimeetril. Rehekast ja vaheseina

Püstpalkseinas on kasutatud eelmise (enne 1937.a) elumaja palke. II korrusel on näha tumedamad suitsu ja tahma jälgi, sisselõikeid ja kinnitus(sala-)postide auke. **Foto 17 lk 12**

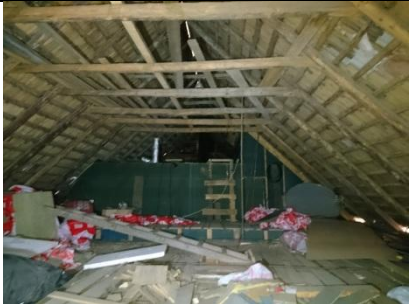
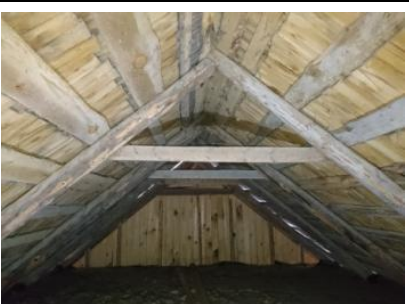
Foto 44 Katusekonstruktsioon	Foto 45 Katusekonstruktsioon väljaehituse peal	Foto 46 Sarikate ja pennide ühendustapid

12. Katuse kattematerjalide osas lubatud kaks varianti:
13. Kõik katused katta käsitsivaltsitud tsingitud terasplekiga.
14. Kõik katused katta sindlitega, tõrvata kvaliteetse männitõrvaga. (100%, mitte lahjendatud tõrv)
15. Uue katusekatte paigaldamisel tuleb hoonele paigaldada uus tsinkplekist ümara profiiliga vihmaveesüsteem.
16. Vihmaveerennidena kasutada ripprenne, võttes eeskuju säilinud konstruktsioonist ja lahendusest (kinnitused, renni läbimõõt.)
17. Räästasõlmed lahendada võimalikult vähe silmatorkavana, vältida katuse paksuse kasvamist.
18. Sarikaotsad jätta nähtavad.

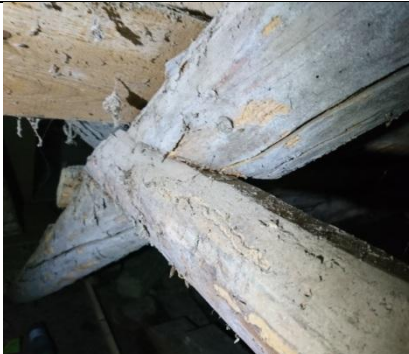
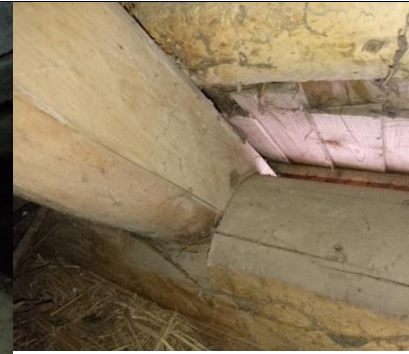
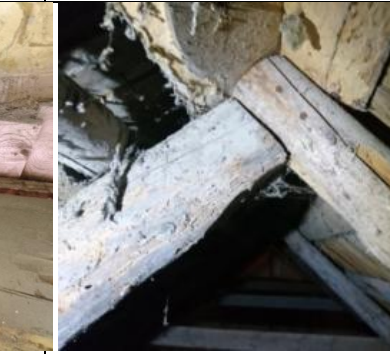
Hoonel on viilkatus, kaldenurgaga 45 kraadi. Harja kõrgus on 8200 mm Katuse kandekonstruktsiooniks on puitsarikad ja –pennid (pennsarikaskonstruktsioon), kokku on 22 sarikapaari . Säilinud on algupärased konstruktsioonid. Sarikad ja pennid on ümarmaterjalist, mille üks külg on sirgeks tahatud. Sarikate ja pennide vahelised ühendused on tehtud puitpunnidega. Sindlialune roovitus on koorimata puidust, mille üks külg on sirgeks tahatud. Sarikate ristlõige on 150x150 mm ja samm 1150. **Foto 49** sarikate ristlõige ja samm Pennide kõrgus II korruse mustast põrandast on 2670mm. Rehetoa pea 3000mm. II korruse tubade kohal katuseharjast 550 mm allpool. Sarikad toetuvad müüriatile **Foto 48**.

Foto 47 Sarikate ja pennide ühendused	Foto 48 Sarika ja müürilati ühendus	Foto 48 Ühendus sarika hrjal otstes

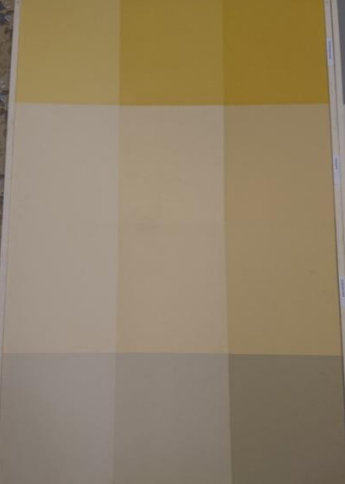
<p>Foto 79 Voodrialua kõmmeldumine S otsaseinas</p>	<p>Foto 80 Elumaja fassaadi laudvoodri soovitavad värvid</p>

Koostada elumaja värvipass, asutades looduslike toone/pigmente. **(Foto 80)**

1. Fassaadilaudis ja puitdetailid taastada algset, vanade laudade profiili kasutades. Pehastanud laudis asendada samaväärsega.
2. Olemasolevate eeskujul taastada puuduvad ja kahjustunud puitdetailid ja puitliistud, kinnituseks kasutada ainult kuumtsingitud naelu.
3. Paigaldada vihmaveekaitseplekid akna karniisidele ja soklilauale vastavalt ajaloolisele konstruktsioonile, ehitusvõtetele.
4. Restaureerida ja taastada puuduvaid osad aknaid ümbritsevate piirdealudade, liistude ja teiste ehisdetailide osas.
5. Fassaad puhastada hallitusest ja pudenema hakanud värvist.
6. Uued puitosad kruntida tsinkvalgega, vajadusel pahteldada praod ja naelapead linaõlikitiga ning lihvida.
7. Hoone üle värvida linaõlivärviga vastavalt värvipassile. Valida looduslikud toonid ja pigmendid: raudoksiidkollane, kuldooker, looduslik terra, roheline umbra. **(Foto 80)**

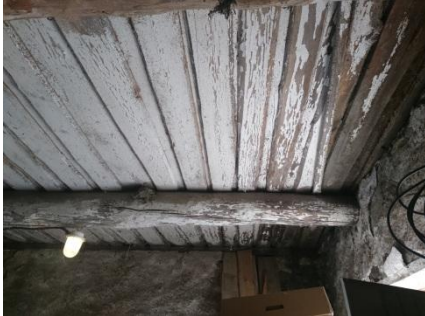
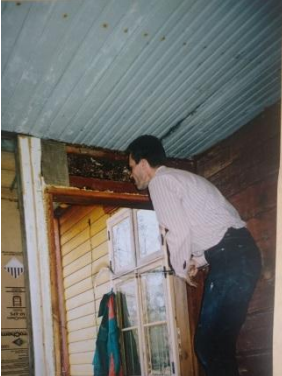
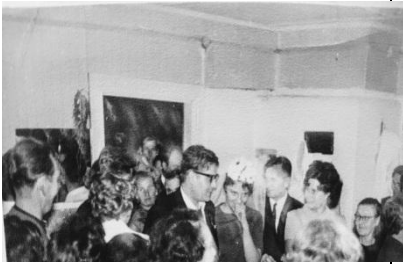
1. Nr. 1 kaetud 2007hõoveldamata 100mm servatud lauaga. Värvitud kaseiinkriitvärviga.
2. Nr. 2 kaetud hõoveldatud servatud 150mm lauaga 1980´ . Värvitud kaseiinkriitvärviga. Värv vajab parandamist. Ajalooline lagi kuni 1980`oli vineerplaatidest. Plaatide vahed olid liistudega kaetud. (vana **foto 18, 97**)

4. Nr 4 Originaal vineerplaatidest lagi. Vahed kaetud liistudega. Värvitud vesialuse värviga
(Foto 19, 99)
5. Nr 5 Kaetud hõoveldamata 150mm servatud lauaga. Värvitud kaseiinkriitvärviga. Ajalooline lagi oli Profiiliga laudadest (Foto 96).

Foto 95 Ehitusaegsed aampalgid ja laudis laudas	Foto 96 Ehitusaegne laudis Veeruses ja verandal	Foto 97 Vineerlagi tubades

1. Teise korruse nr 15, 16, 19 laepealne lubada soojustada kivivilla või tselluvillaga. Rajada käiguteed.
2. Nr 12 lubada korstna ja kommunikatsioonide läbi viimine vahelaest vastavalt ehitusprojektile.
3. Eemaldada kipsplaadid ruumi nr 7, 8 ja 13 laest. Taastada ehitusaegne lahendus.

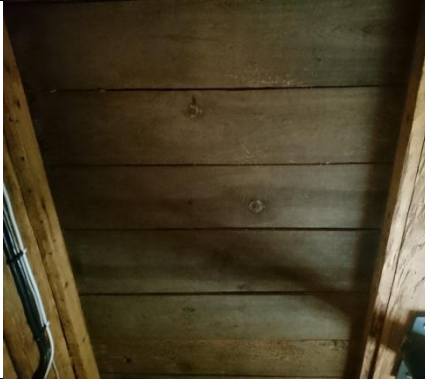
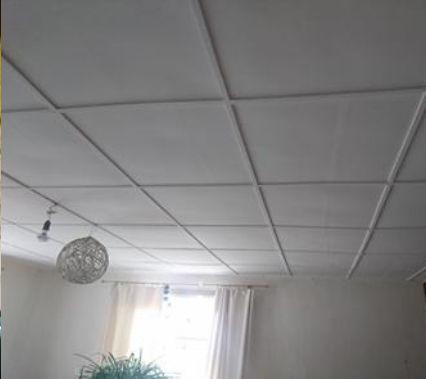
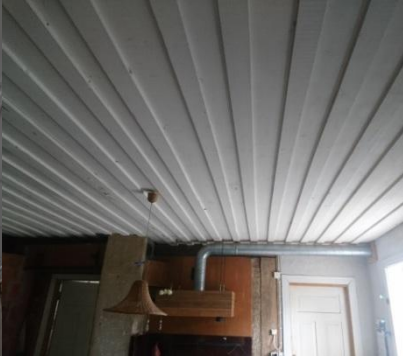
11. Nr 13 Kipsplaadi all on 1970´paigaldatud profiiliga lauad. Olukord hea.
12. Nr 14 1937a originaal laud 150-200mm, tumedad, heas korras. **(Foto 98)**

Foto 98 Ehitusaegne laudis ruum 13	Foto 99 Ehitusaegne vineerplaat ruum 4	Foto 100 1980' ruum 2

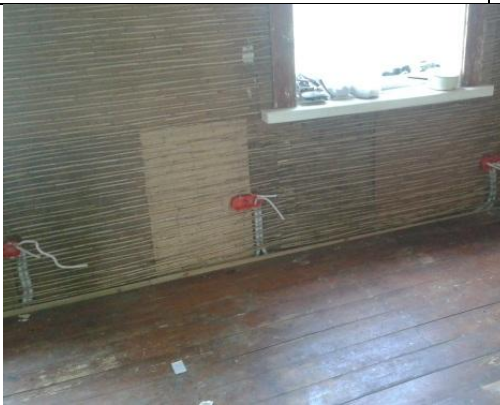
<p>Foto 106 II korrus Pilliroomatt ja töötlemata originaallaudis</p>

Ruumides Nr 3, 4, 6, 13 ehitusaegsed 130 – 250 mm kuuse- ja lehise lauast põrandad (Foto 106). Öhuavad asuvad vundamendis , iga toa kohta 2tk. Põranda laakide vahed olid algselt täidetud liiva ja lubja seguga. 2003. Aastal põrandad renoveeriti. Soojustati, vahetati ja plommiti pehkinud puitosad, õlitati läbipaistva õliga.

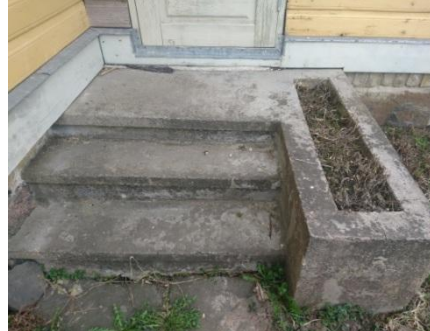
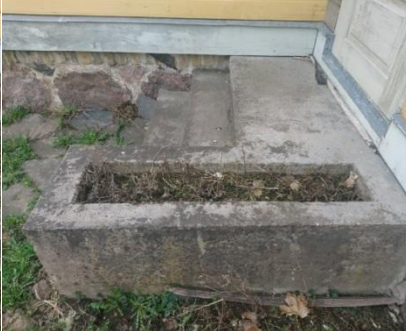
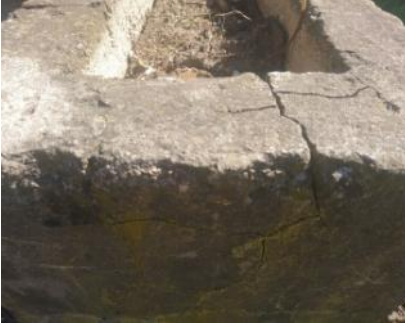
Foto 125 Ida Veranda	Foto 126	Foto 127 TR1 W Kahjustus lääne parem

Korrastada Trepp TR1 tekkinud praod ja ilmastikukahjustused.

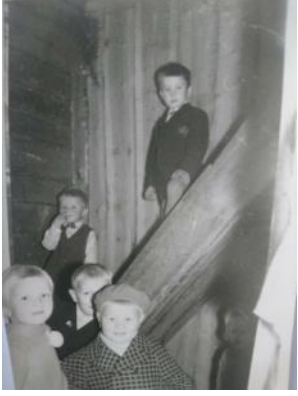
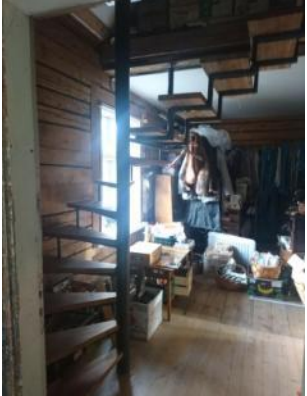
Trepp TR3 Teisele korrusele viiv trepp on ehitatud 2000´. Ehitusaegne järsk puutrepp on eemaldatud ja säilitatud. **(Foto 123 124)**

<p>Foto 128 Saapaliisu trepil</p>	<p>Foto 123 Ehitusaegne terpp ruumis 13</p>	<p>Foto 124 TR 3 2003 ruum 13</p>

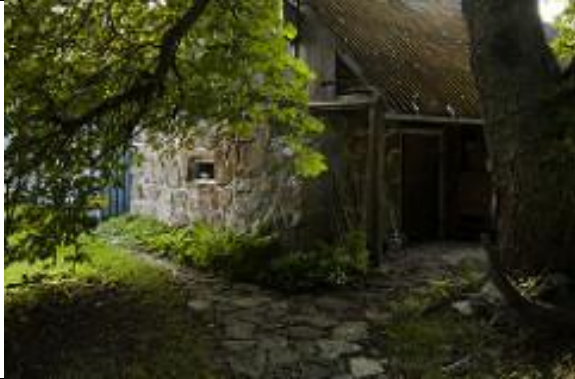
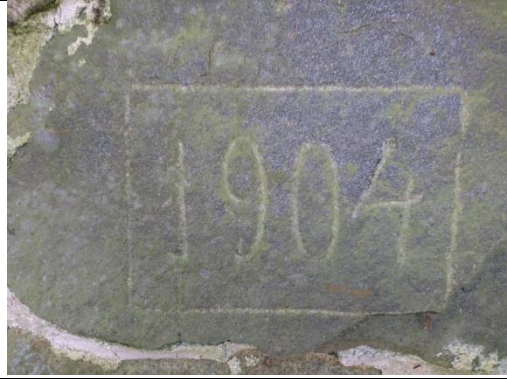
Foto 125	Foto 125

Maakivi müüris kivi tähisega „1904“ (foto 125)

1. Ümberehitused ei ole lubatud.
2. Laudise värvimine ja peitsimine ei ole lubatud.
3. Vahetada alumine palgirida.
4. Vuukida maakivimüürid. Müüri serva paigaldada veekaitse.
5. Katusekatteks lubatud hall eterniit või puitsindel. Puitsindli paigaldamisel on vajalik eemaldada suur puu.

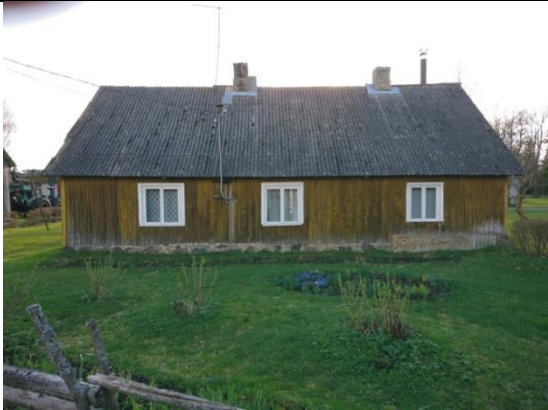
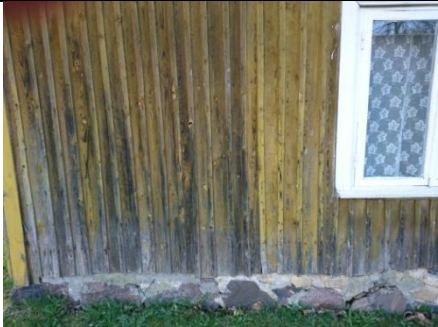
KIRJELDUS 1930´ ehitatud 4 ruumiga viilkatusega saun –kanala. Mõõtudega 15 x 7m Hoonel on palkseinad ja laudvooder. Hoone on ümberehitaatud 1960´kolhoosnikele elamuks. Ehitusajast on säilinud nõmmevooderdus ida fassaadil (foto 131) . Aknad ja välisuks on 1960´. Siseuksed on ehitusaegsed tahveluksed.
SEISUKORD Hoone üldine seisukord on hea. Katus peab. Vundament ja laudvooder vajavad parandamist
UURIMIS- JA PROJEKTEERIMISVAJADUS Läbi viia uuringud. Koostada renoveerimisprojekt.
ERITINGIMUSED <ol style="list-style-type: none">1. Hoone välisperimeetrit ja katuseharja kõrgust muuta ei ole lubatud.2. Aknad lubatud lisada hoone teise korruse lõuna ja põhja fassaadile. Vintskapid lubatud ei ole.3. Katusekate libatud hall eterniit, valtsplekk või puitsindlid. Korstnapitside tegemisel lähtuda Kõlli elumaja korstnapitsi tüübist.4. Säilitada hoone ruumiplaan.5. Säilitada idafassaadi algne „ nõmmemaja laudis“. Hoone värvida linaõlivärvidega.6. Säilitada siseuksed.

<p>Foto 130</p>	<p>Foto 131 „nõmmemaja“ laudis</p>

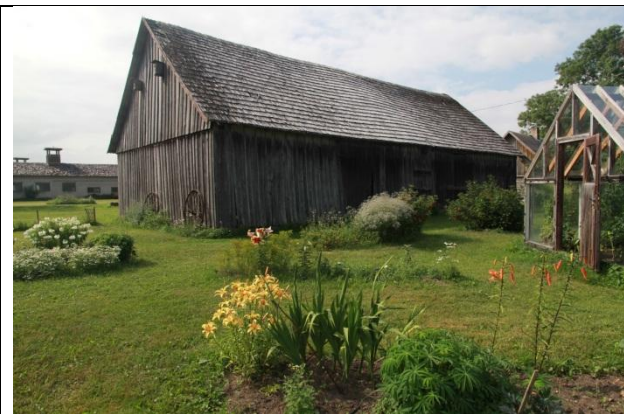
Foto 133

Küün. Küüni ees tähistavad marjapõõsad vana karjatee asukohta, tuvastatav maa-ameti aerofotolt.

1. Vahetada küüni katus. Lubatud on puitsindel või hall eterniit. Ripp-vihmaveerennid.
2. Rajada taladel puitpõrand 50 mm vähemalt 5m plankudest, täistüvepikkusega, ladva ja jala osa kombineerides.

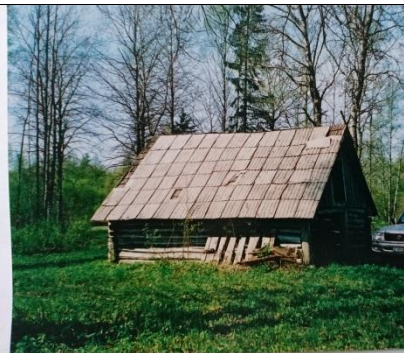
Foto 143

Heinaküün. Sindelkatust katavad pemiitplaadid

1. Vahetada katus, materjaliks valida laudkatus. Taastada harjalaudade ülemised loomapeakujutisega otsad.
2. Asendada 2 rida alumisi palke kogu perimeetri ulatuses.
3. Hooldada puisniitu võimalusel igal aastal.

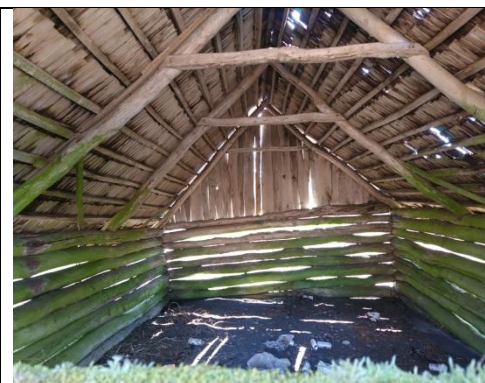
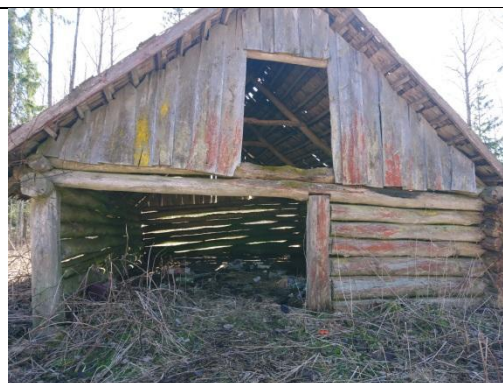
Foto 144
Kõlli küün

Foto 145
Kõlli küün

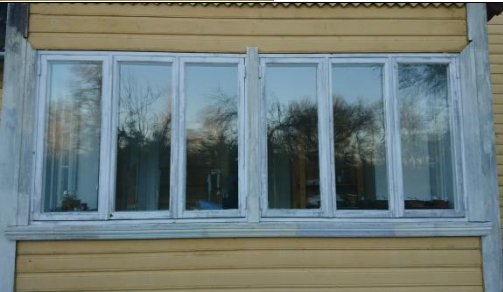
45	A18 O A19 O 3-se ruudujaotusega topeltraamiga aken. Restaureeritud. Algsed hinged ja klaasid.	2tk

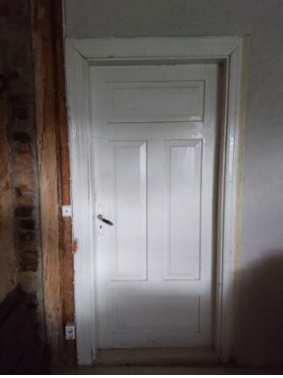
49	<p>SU 2 SU3 SU4 SU5 SU6 SU7 SU8 SU15 SU16 SU17 1937 kõigil säilinud hinged. Piirdelauad. Lingid ja lukud vahetatud</p>	10 tk

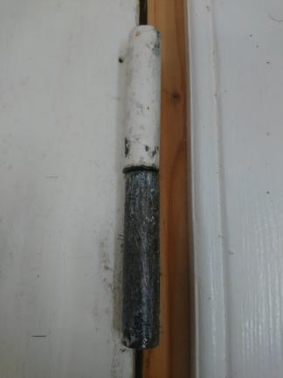
51	<p>Uksehinged 1937 SU 2 SU3 SU4 SU5 SU6 SU7 SU8 SU15 SU16 SU17</p>	22tk

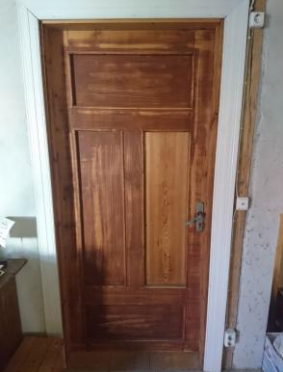
52	<p>SU 9 (Foto) 1980´ originaali järgi tehtud tahveluks</p>	1tk

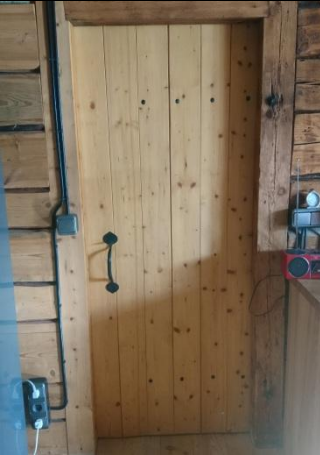
53	SU 10 SU11 SU12 SU13 (Foto) 2003 originaali järgi tehtud latthingedel lauduks	4 tk

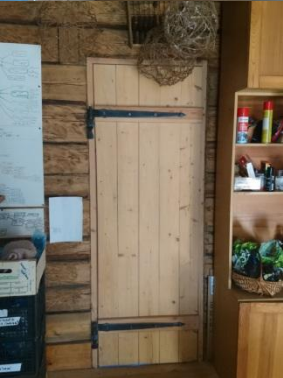
54	SU 14 (Foto) 2003 originaali järgi tehtud latthingedel lauduks	1tk

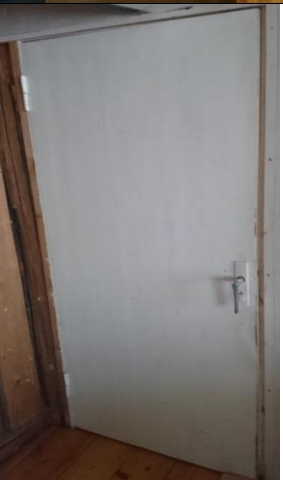
55	SU 17 SU18 SU19 SU20 1970´ vineeruks	4tk

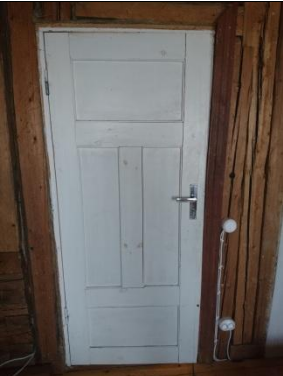
56	SU 21 (Foto) 1937 Säilinud hinged.			
59	SU 22 1980´ 1937 a järgi tehtud tahveluks	1tk
