Muinsuskaitse eritingimuste ettepanekud
ROODI MÕISA PEAHOONELE

Roodi küla, Halinga vald, Pärnu maakond

2017/2018 õppeaasta
Arhitektuuri konserveerimise ja restaureerimise täiendkoolituskursuse lõputöö

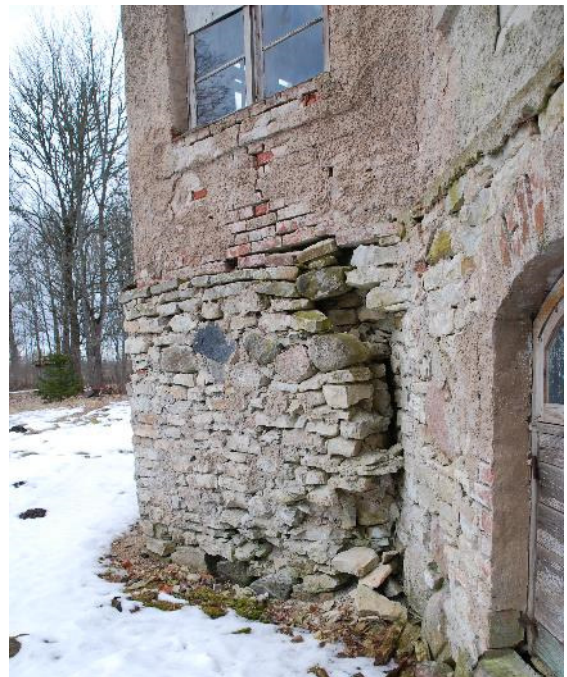
Hoone kõrge soklikorrus pärineb 1905.a. põlenud hoonest (eeldatavasti pärit 18.saj. lõpust) ja keldriruumid on osaliselt võlvidud. Sokkel on kergelt eendatud ja algselt krohviga kaetud. Soklikorruse paekivimüürides leidub osaliselt ka maakive. Tagafassaadi kahe kolmetahulise eenduva osa sokkel on lisatud vana vundamendi külge, mis jooksis sirgelt ja nurgaseotis puudub ning seetõttu on täna ühenduskohtadesse tekkinud praod (Foto 28).

Foto 28. Pragu tagafassaadi eenduva osa sokli ühenduskohas.

4.5.2. Lubatud on stabiliseerida seinad, täita praod, kasutades selleks võimalikult palju olemasolevat originaalmaterjali. Seinte- ja krohviparandused teha nii, et paranduskrohvi koostis ja teostusviis sarnaneks ajaloolise krohviga.

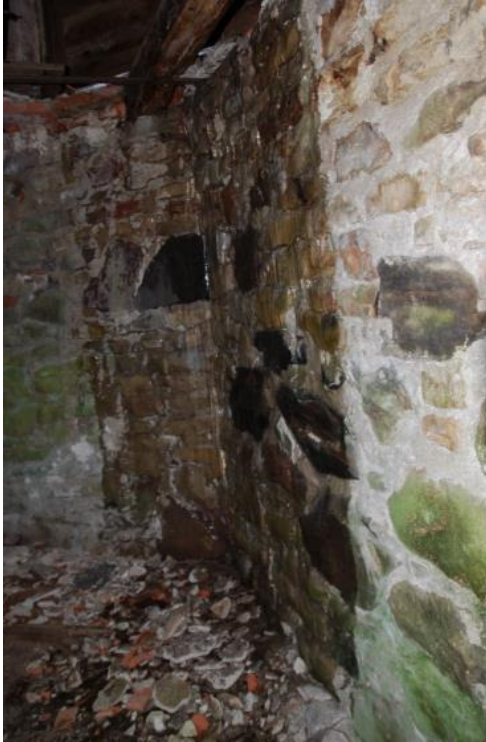
Foto 101. Veekahjustus ruumi 2 seinal.

4.10.6. Krohviparandused teha võimalikult originaalilähedase lubikrohviga ja krohvitud seinad katta kas lubi, kriit- või kaseiinvärviga. Lubatud ka tapetseerimine, san.sõlmedes seinte plaatimine.

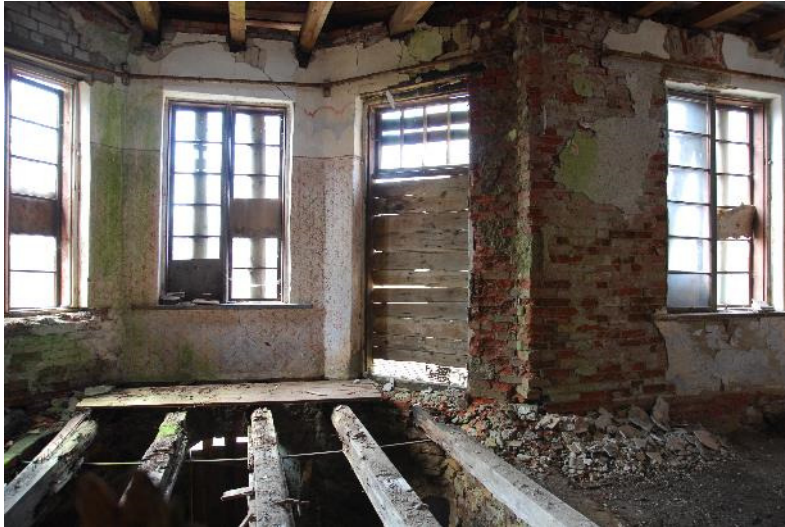
Hoone keldriruumides on muldpõrand. Veranda põrandal on kitsaste laudadega puitpõrand koos liistuga. Esimesel korrusel on muldpõrand täna ruumides 25 ja 26 (ruumi 25 lõunapoolses osas on põrandatalad, Foto 120). Algupärane laiade laudadega puitpõrand on säilinud vaid ruumides 33 ja 34. Ülejäänud esimese korruse ruumides on vaid algupärased puidust põrandatalad, puitpõrandad on eemaldatud. Mansardkorruse põrandatalad on katuse vahetuse käigus vahetatud uute vastu, põrandaid ehitatud ei ole.

Foto 120. Põrandatalad ruumi 25 lõunapoolses osas.

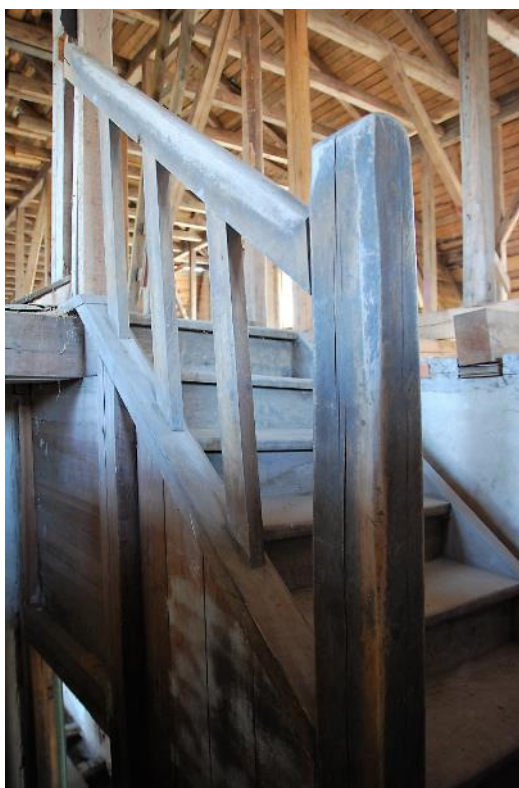
Foto 143. Mansardkorruse trepi piire.

4.13.1. Säilitada ja restaureerida esimesele korrusele ja mansardkorrusele viivad puitrepid koos puidust piirete ja tugipostidega.
