EESTI KUNSTIAKADEEMIA
Kunstikultuuri teaduskond
Muinsuskaitse ja konserveerimise osakond

NACKE PORTAAL.
NIGULISTE KIRIKU PEAPORTAALI AJALUGU,
TEHNILISED UURINGUD JA KONSERVEERIMINE.

Magistritöö

Tallinn 2017

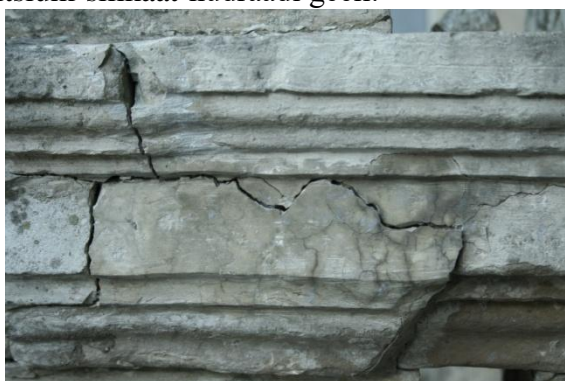
Veel võib leida vesiklaasi lisandiga mörti suuremahulise parandusena läänepoolse samba sokliosa karniisil. Tume roheka tooniga mört on väga peenetekstuuriline ning äärmiselt tugev. Pinna niisutamisel veega ilmneb, et mört on väga tugevalt vetthülgav. Kõnealuse mördiga teostatud parandus on kaetud väikeste pragude võrgustikuga. Ilmselt on kahjustus tingitud

liiga suurest vee kontsentratsioonist mördi valmistamisel või liiga kiiresti saavutatud pindmisest tugevusest.²⁴⁶

36. Niiskuskahjustusega väga kõva vesiklaasiga mördi parandus. 20. VII 2015.

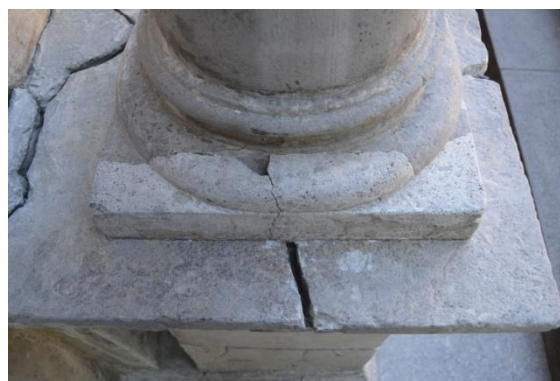
Neist kahest heledam, hall tsementmört esineb vaid väiksemate parandustena. Tegemist on väga kõva mördiga, mis sisaldab lisaainena silikaate, mida tõestasid ka täiendavad laboratoorsed uuringud.²⁴⁵ Silikaatide olemasolu järgi võib järeldada, et mördisegu valmistamiseks on kasutatud vesiklaasi. Mördiparandused on teostatud 1970-ndate aastate restaureerimistöode käigus ning üldiselt võib pidada paranduste seisukorda rahuldavaks. Probleemne on vaid mördi liialt hele toon, mis silmapaistvalt erineb seda ümbritsevast originaalsest kivipinnast.

37. Lagunev valge tsemendi ja vesiklaasiga mört. 15. VIII 2016.

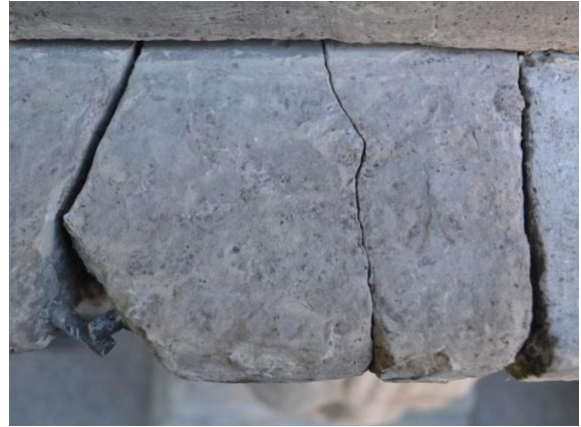
14. Sügavad praod läänepoolse samba baasi karniisil. Paljastunud eemaldatud varasema mördiparanduse pronksist tüüblid. 10. VII 2016.

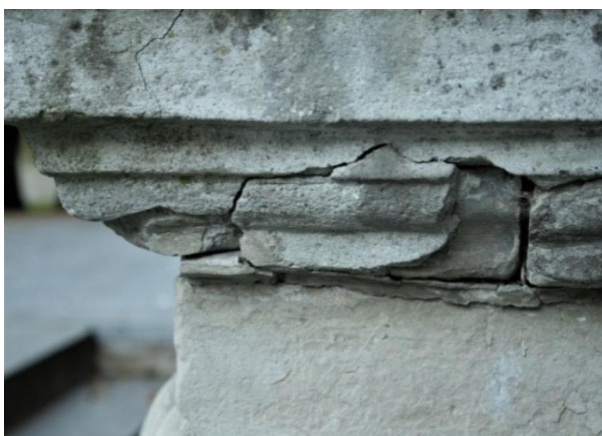
22. Lagunev mördiparandus läänepoolsel samba baasil, mille alt paljastub mördiga kaetud kivi originaalpind. 01. IX 2014.

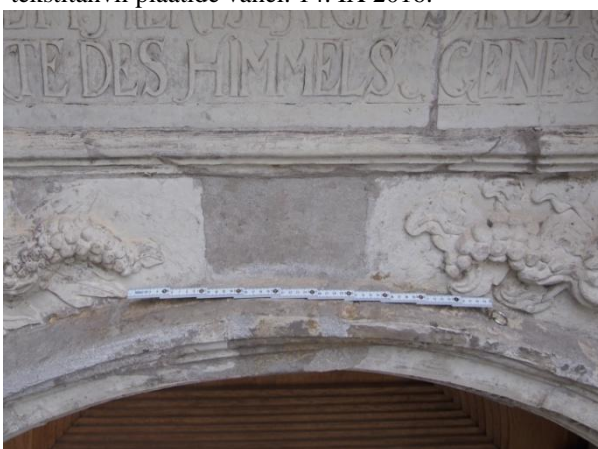
50. Kadunud lukukivi asendav silmatorkavalt vale tooniga varasem tsementplomm. 11. VII 2016.
