Puitfunktsionalistliku hoone rekonstrueerimine Viljandi mnt 10 elamu näitel

Viljandi mnt 10, Nõmme LO, Tallinn, Harjumaa

Arhitektuuri konserveerimise ja restaureerimise täiendkoolituskursuse lõputöö

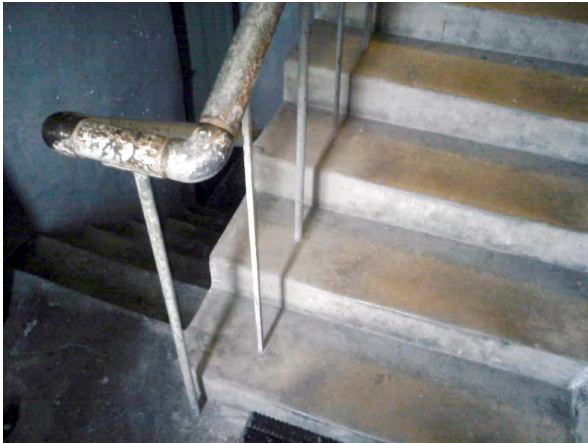
ill 35 terastorst valmistatud trepi käsipuu

Sisetrepp keldrisse – betoonastmetega, alumiste astmete servad pragunenud. Trepi käsipuu terastoru 8cm läbimõõduga veetoru, heas seisus.

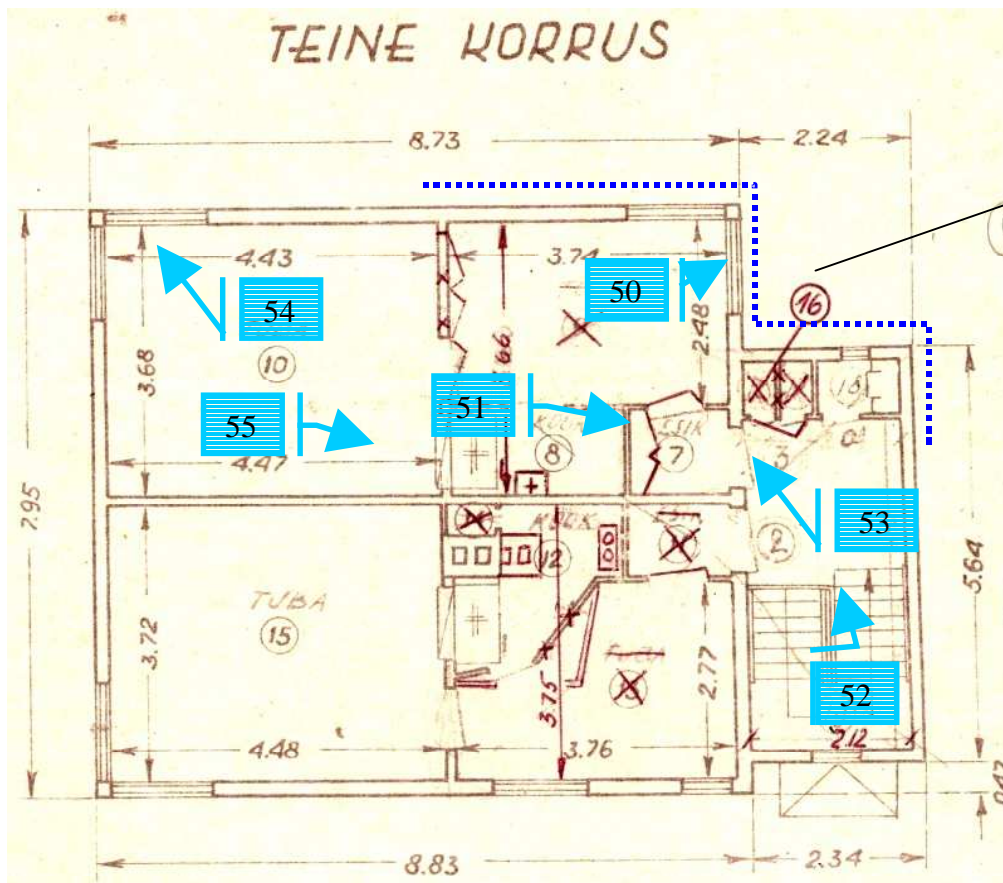
ill 49 Teise korruse plaan.

Põlenud
laudvooder
välisseinas

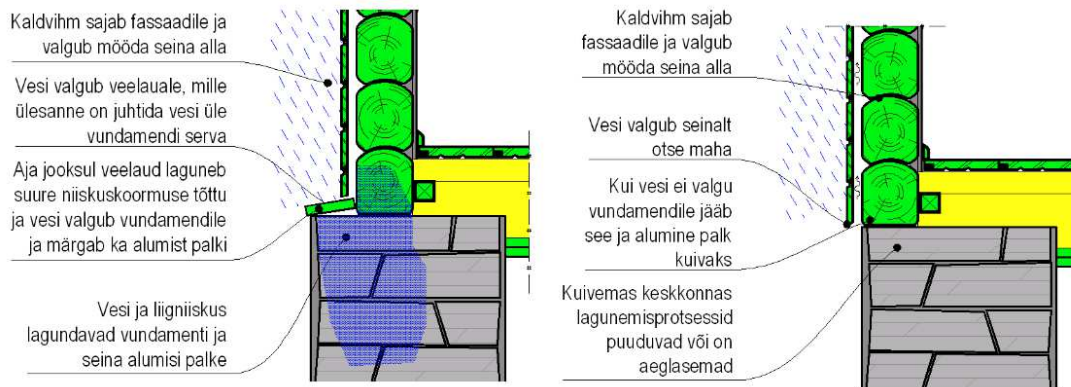
ill 57 Voodrilaua paigalduse põhimõte – sademevesi ja lumi ei saa veelauale koguneda ja vundamenti kahjustada.³⁰

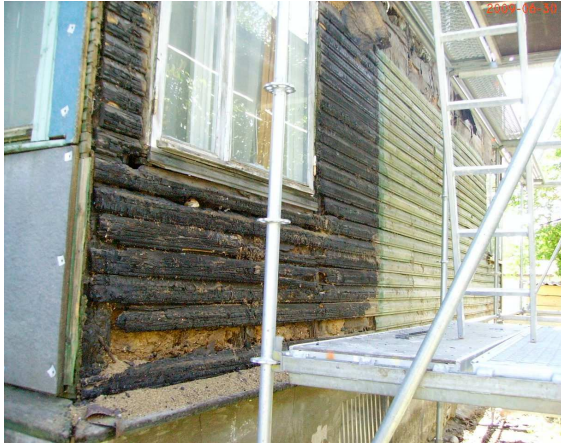
ill 58

Hoone läänenurgas on tulekahjus kannatada saanud välisvoodrilauad kaetud uue laudisega, kuid laudis on paigaldatud 'pea alaspidi' – sademevesi valgub sein sisse, mitte mööda sein alla. Olukord on ohtlik. Vt ill 37 ja ill 38.

Tulekahjus kannatada saanud osalt tagurpidi paigaldatud voodrilaud eemaldatud, põlenud laudis ja mädanenud müürlatt nähtaval.

Vundamendi sein väljavajunud osast lammutatud – selgus, et müürlatt on mädanenud ainult akende allosas. Sellegi poolest tuleb see välja vahetada koos kahjustatud karkassipostidega kogu seina pikkuses.

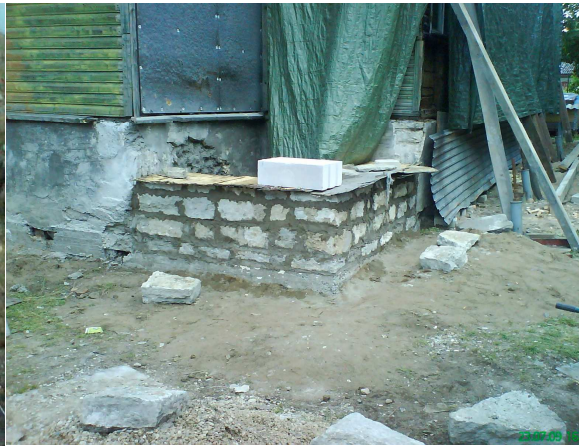
ill 63

Lammutatud vundamendi seinast jäänud paekivi ja müüritise täide leiab taaskasutamist endise kuivkäimla lampkasti kohale juurdeehituse rajamisel. Vundamendi kast täidetakse ehitusprahiga – ‘kohalik materjal’ leiab taaskasutust.

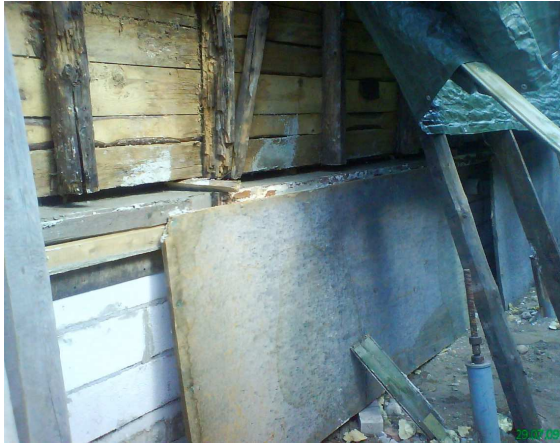
ill 64

Gaaskukeroonist plokkidest üles laotud uus vundamendi sein ja tulevase uue müürlati alla valatud armeeritud betoonvöö. Hoone seisab endiselt tõstetuna – näha on diagonaaltoed.

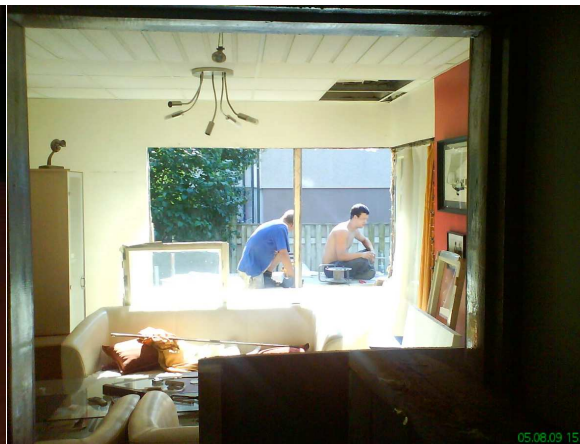
ill 66 Hea, et ilus ilm oli ja vihma ei sadanud. Linnud lendasid toas paar korda ringi – seinu ju polnud!

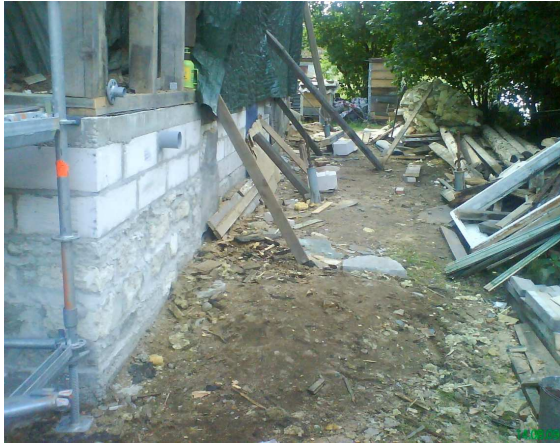
ill 67 Uus müürlatt ja karkassipostid – need on samuti taaskasutuse leidnud (Lõkke tn endise merekooli ühiselamu, ehit.1952) katuse sarikad ja pärliinid. Väga kea ja kuiv ehituspuit. Tugipostid eemaldatud, maja on tagasi langetatud uuele vundamendile.

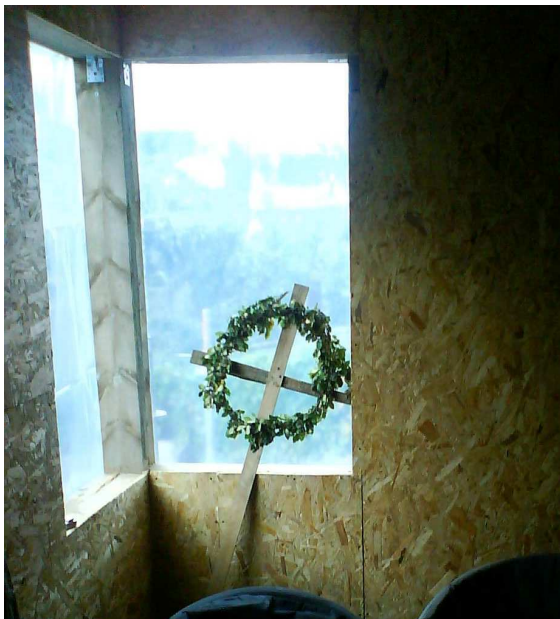
ill 69 Ehitus jõudis taas katuseni 16.aug 2009. Pärj toodud, laud kaetud. Hea meel, et maja ikka püsti jäi.

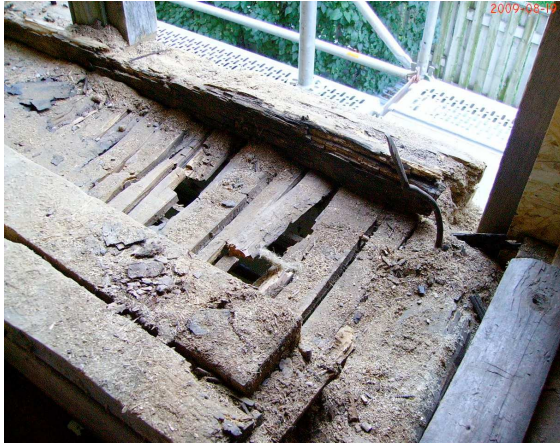
ill 71 Osutus, et välisseina ääres, just põlengu piirkonnas oli ka vahelae krohvialune laudis mädanenud – krohv pidigi ju pragunema ja alla kukkuma.

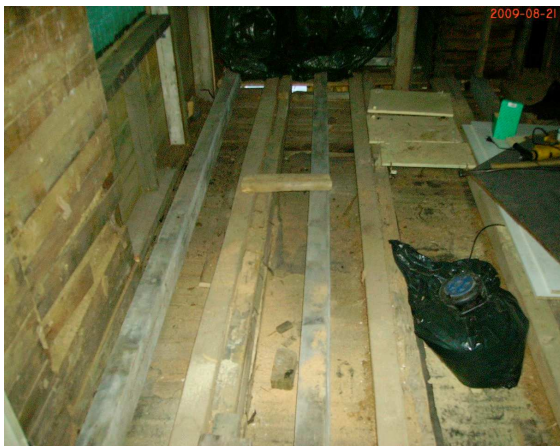
ill 73 Õõtsuv teise korruse põrand sai ka selgituse – vahelae talad on liiga suure sammuga ristlõike kohta. Olemasolevatele vahelae taladele sai täiendavalt kõrvale lisatud ja omavahel siis ühendatud teised talad.

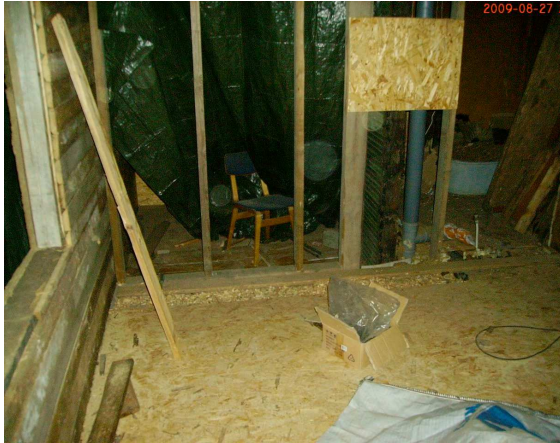
ill 75 Põrandakatteks 15mm OSB plaat, mille paigaldusel arvestatud laagi sammuga 30cm.

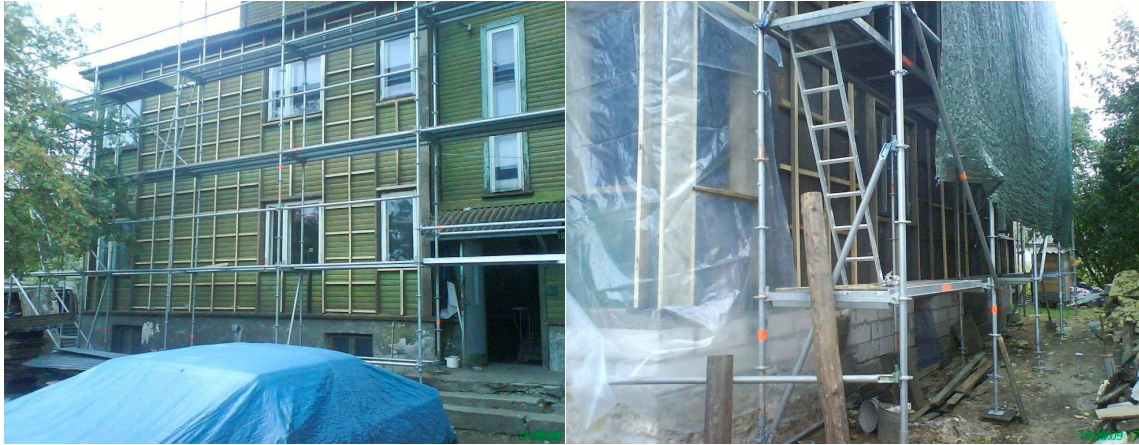
ill 79 Hoone esikül

Kogu hoone välisseinad said kaetud ristroovitisega - olemasolevad karkassipostid on paigaldatud ebäühtlase sammuga ja pealmise roovitise osa saab sel viisil paigaldada võrdse sammuga arvestades kohalikul ehitusturul levinud 60cm moodulis toodetud ehitusplaatidega.

ill 80 Hoone tagakül

Roovitise vahe täidetakse tselluvillaga (nagu ka maja tagasein), kuid seekord 'märjal' meetodil. Märja paigalduse juures sisaldub puistevillas hallitusvastast ainet märksa rohkem - loodetavasti hoiab siis mädaniku eemal kogu hoonest edaspidi.

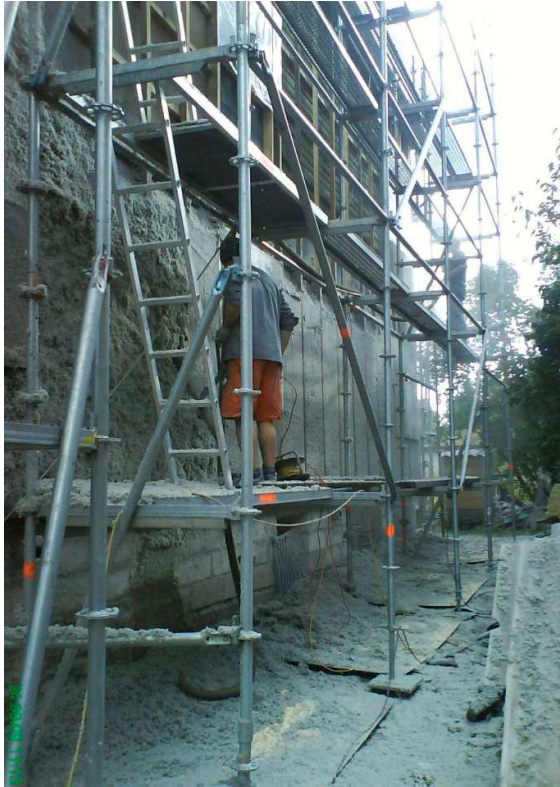
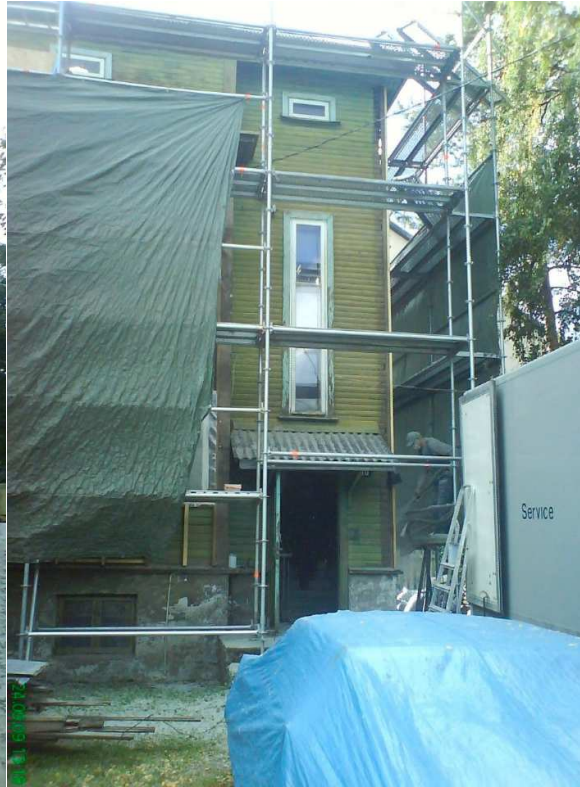
Tselluvilla märgpaigalduse juures on üks nõrk koht – osa villa ‘põrkab tagasi’ aluspinnalt ja kukub maha. Samuti on tasanduslihvimise juures vill maha langemas. Langenud villa saab uuesti kokku koguda ja uuesti seinale ‘pritsida’.

Märgpaigalduse puhul tuleb arvesse võtta ka tuult – tellingud on koormakiledega kinni kaetud, et vill väga laiali ei lendaks ja tööesi tuule eest võimalikult kaitstud oleks. Sellegi poolest tule Viljandi mnt 10 krundile 2009 a talv septembrikuus - halli ‘lumega’.

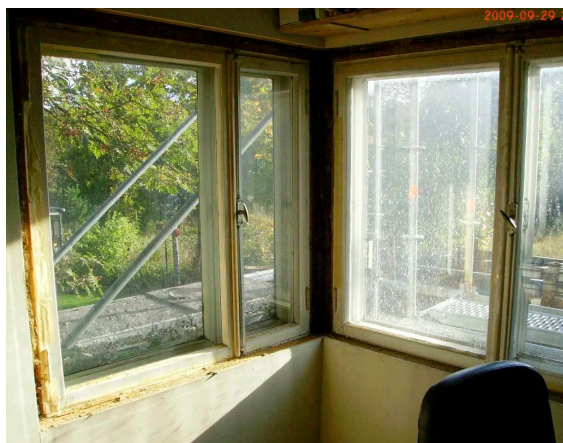
ill 84

1971 a paigaldatud 'kanala aknad' ootavad vahetamist.

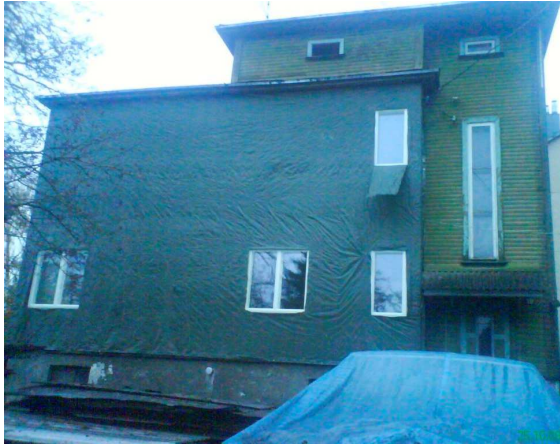
ill 86 2009 a oktoober

Aknad vahetatud. Tselluvullaga soojustatud ja tuuletõkkeplaadiga kaetud seinad on sademete eest kaitstud koormakattekilgedega. 2009 a oktoober – töödes tuleb teha paus.

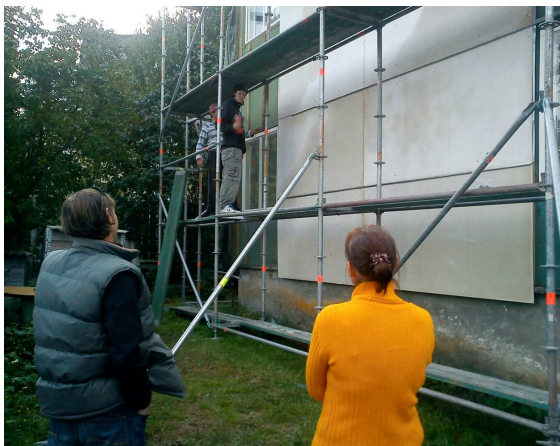
ill 87

2011 a september jõudis.

Samuti ka uus ehitusmaterjal Eesti turul jõudis.

MGO-plaat. Kergem, kui tsementplaat, viimistlust ei nõua, klaasriidega tugevdatud ja üleni valge ka veel – miks mitte kasutada maja taga- ja otsafassaadidel! Hinna poolest küll tsementplaadist natuke kallim, kuid voodrilauast tunduvalt odavam osta. Need alad ei ole ju tänavalt (avalikust ruumist) nähtavad ja võiksid ju sellise kattega olla.

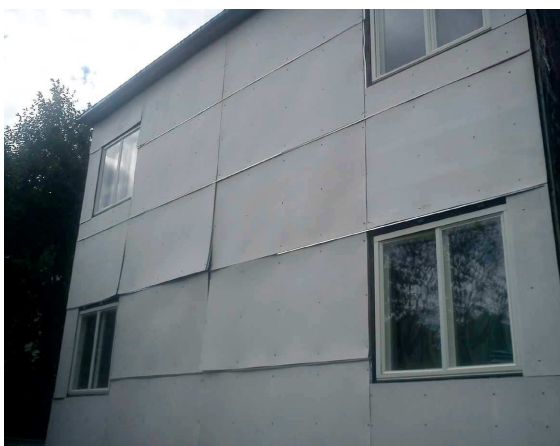
ill 88

2013 a juuli jõudis. Kiidetud MGO plaat ei kannata kuidagi päikest ja vett – pettumus missugune. Ainult kaks(!) talve pidas vastu. Kohutav viga – sai õppust võetud. Otsus kogu maja (mitte ainult Viljandi mnt poolne fassaad) voodrilauaga katta on tehtud. Rämps seinast maha!

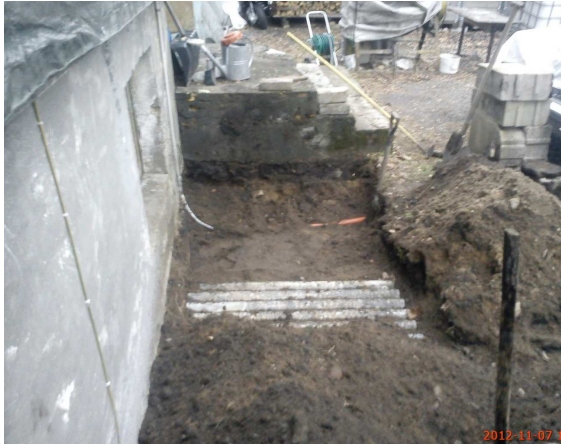
ill 89

2012 a sügis. Katuselt maha võetud eterniitplaatide utiliseerimise asemel leiavad need plaadid kasutust soklialal räästast tilkuva sademevee vundamendi seinast eemale juhtimisel. Kalle 5% või rohkem, 30cm pinnast peale uuesti ja vundament peaks keldris kuiv püsima. Alati ei pea vundamendi veetõke müüritisel olema – sellega on horisontaalne veetõke samaväärne. (ins Tiit Masso ERKI konstruktsioonide loengust meenus). Toimib, nagu lubatud.

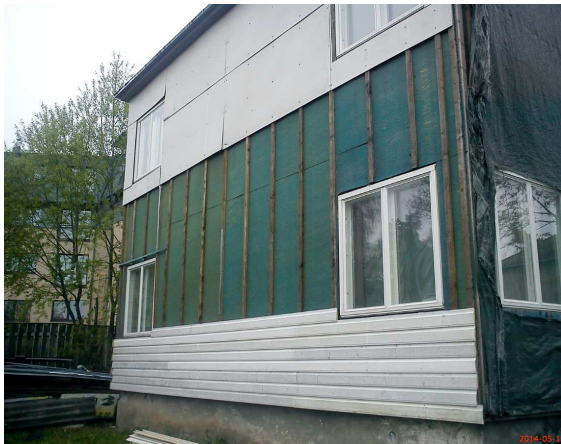
ill 90

2014 a maikuuks on uued voodrilauad korralikult linaõlivärviga värvitud ja MGO plaat läheb kogu ulatuses utiili.

Näha on veel tänavapoolse fassaadi koormakilest kate (paremal servas), kuhu ainult algse kava järgi voodrilaud pidi paika saama.

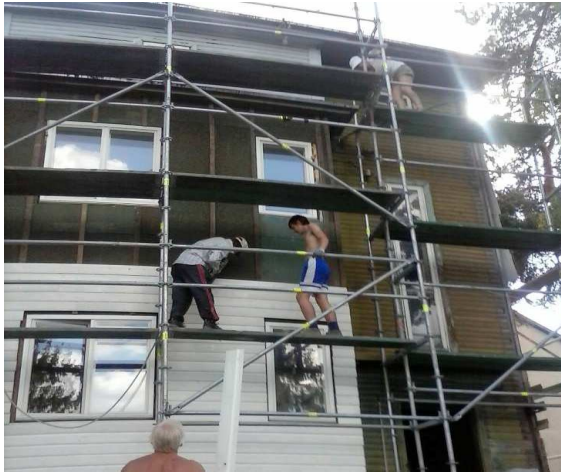
ill 91

2014 a maikuu lõpuks on korralik voodrilaud seinas.

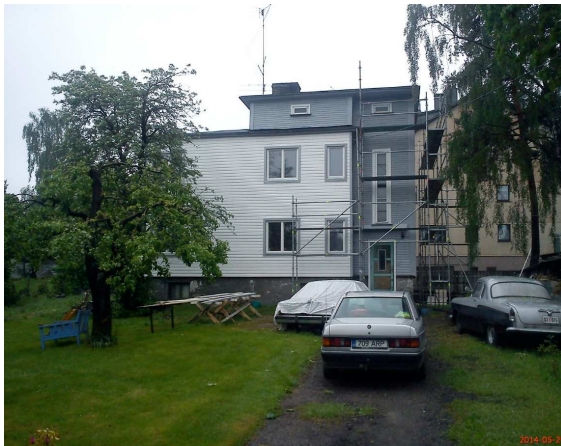
ill 92

Tselluvillaga soojustatud eluruumide osa on tsinkvalge, toonimata linaõlivärviga kaetud. Lihtsam on ka seletada, missugune osa soojustatud sai.
