**KORTERELAMU “NN LENDERI MAJA”  
KALAMAJAS - VÄÄRTUSED, SEISUKORRA  
HINNANG, SÄILITAMISE ETTEPANEKUD**

Uus-Kalamaja 13b, Tallinn, Harjumaa

2019/2020 õppeaasta  
Arhitektuuri konserveerimise ja restaureerimise täiendkoolituskursuse lõputöö

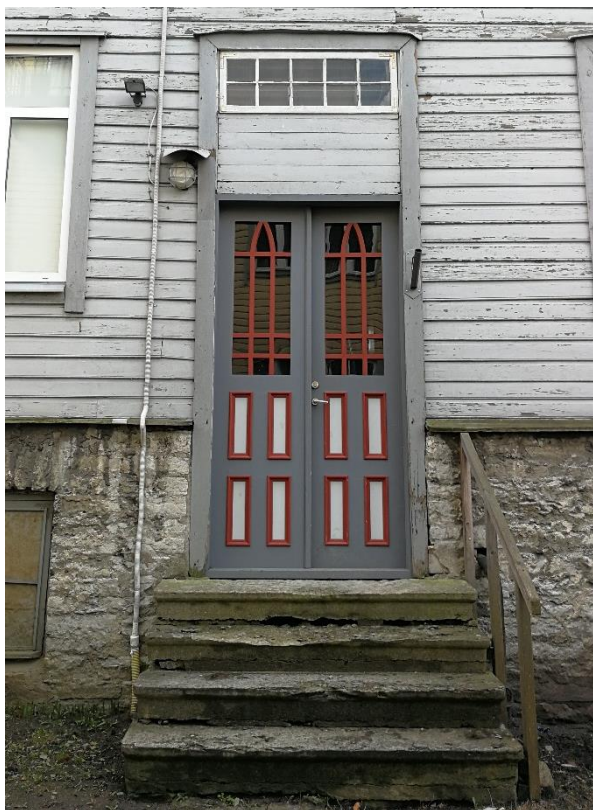
Illustratsioon 8. Välistrepp koos originaali järgi valmistatud uksega.

Paekivist lintvundament on massiivne, paksusega 60-80 cm. Vundamendi osas vajumisi märgata ei ole. Paekivisokkel ei ole krohvitud. Krohvimata sokkel annab tunnistust, et kasutatud on valitud, kõrgema kvaliteediga ilmastikukindlamat paekivi. Soklil on üksikuid vuugi parandusi. Kolm majja viivat paekivist välistreppi on tavapärasest kasutusest ja ilmastikust kulunud, murenenud ja pragusid täis.

Paekivist sokkel puhastada mustusest. Vuugiparandused teha lubimördiga. Paekivist õuetreppide taastamisel kasutada soovituslikult vähese tsemendisisaldusega lubikrohvi.

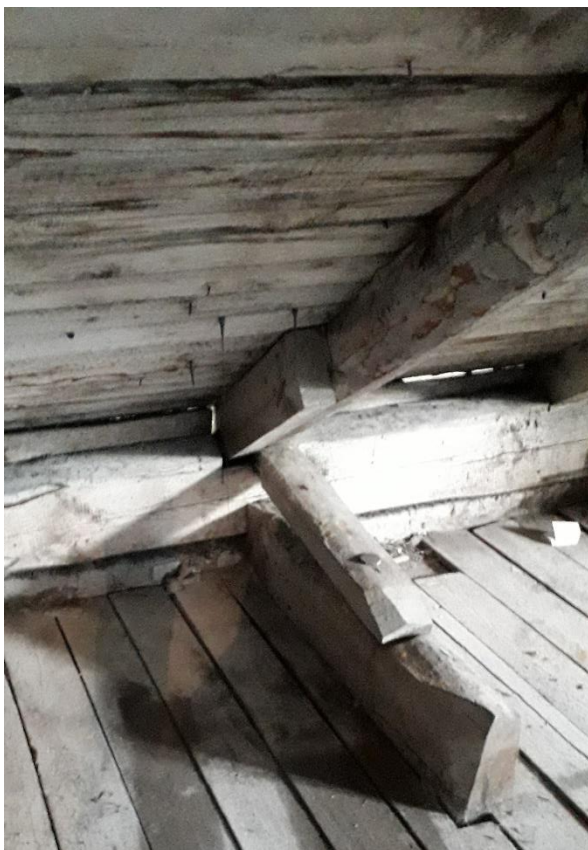
Illustratsioon 15. Sarika ja butafoorse saelõikelise sarikaotsa toestuskiil

Maja viilkatuse tahutud palkidest sarikaid ja laudist katab tõrvapapp, mis omakorda kaetud eterniidiga. Hoonel on säilinud räästaalune kujundus (avatud räästas, saelõikelised sarikad ja pärliini otsad). Sarikad toetuvad rõhttalale, mis ühendavad katuse ühe külje sarikad ja postid. Jätkatud saelõikelised sarikaotsad on toetatud kiiludega (ill 15). Vaatamata katusekatte väga kehvale olukorrale on katusekonstruktsioonide seisund rahuldav (ill 16). Kuigi võib täheldada sadevete poolt tekitatud puidukahjustuste jälgi.

Olemasolev eterniitkatus asendada valtsplekiga. Teised katusekatte materjalid on selle ajastu hoonetüübile ja miljöösse sobimatud. Katuslae soojustamisel ja pööningu väljaehitamisel jälgida, et säiliks dekoratiivne räästaalune kujundus. Katusehari peab olema ventileeritav. Katuseakende paigalduse puhul järgida olemasolevate akende jaotust.

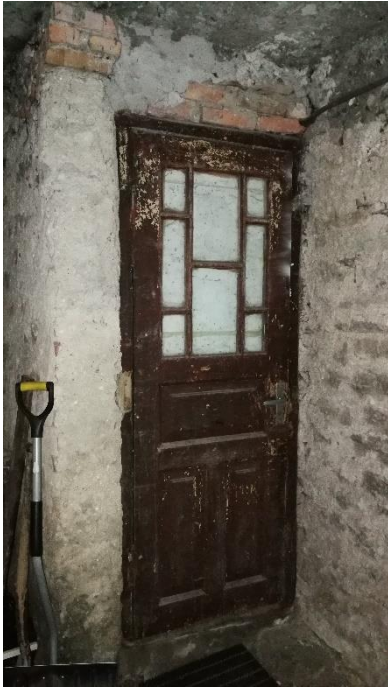
Illustratsioon 17. Keldrisisene vaheuks.

Säilinud originaaluksi võib leida keldrist pööninguni. Keldris on klaasidega tahveluks, esimese korruse trepikojas tuulekoja uks ja korteri välisuks, teisel korrusel trepikoja wc-tahveluks. Originaaluksed on kõik heas seisus.

Uste ja akende ava suuruse muutmine on keelatud. Kui majal ei ole säilinud uste ja akende originaale, mille järgi valmistada uued, tuleks aluseks võtta ajastule vastavad näidised. Säilitada ja restaureerida pea- ja tagaukse valgimikud ja esifassadi kõrge ristkülikukujuline aken ning viilualune tiheruudustikuline aken. Keldris ja trepikojas säilinud uksed restaureerida ning kasutusele võtta.

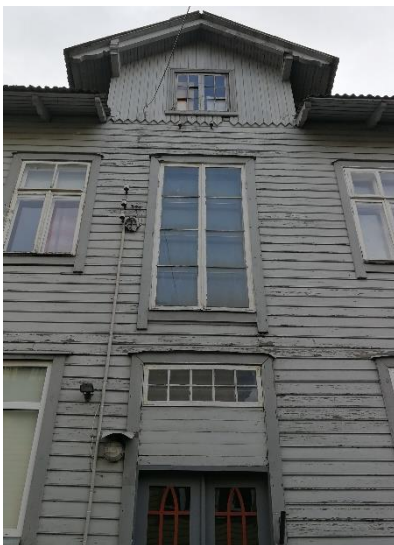
Illustratsioon 20. Algupärased aknad ja peaukse valgмик esifrontoonil.

Viilualustes seintes ja esifrontoonil on hästi säilinud algupäraseks aknad ja välisuste valgimikud. Kõik keldri akende avad on kaetud erinevatest kättejuhtuvatest ehitusmaterjalidest (ill 8 ja 9). Tänapäeval paigaldatud erineva ilmega sobimatutel plastikakendel puudub ühine visuaal. Nii uste kui ka akende avatäited on säilinud oma algsetes mõõtudes.

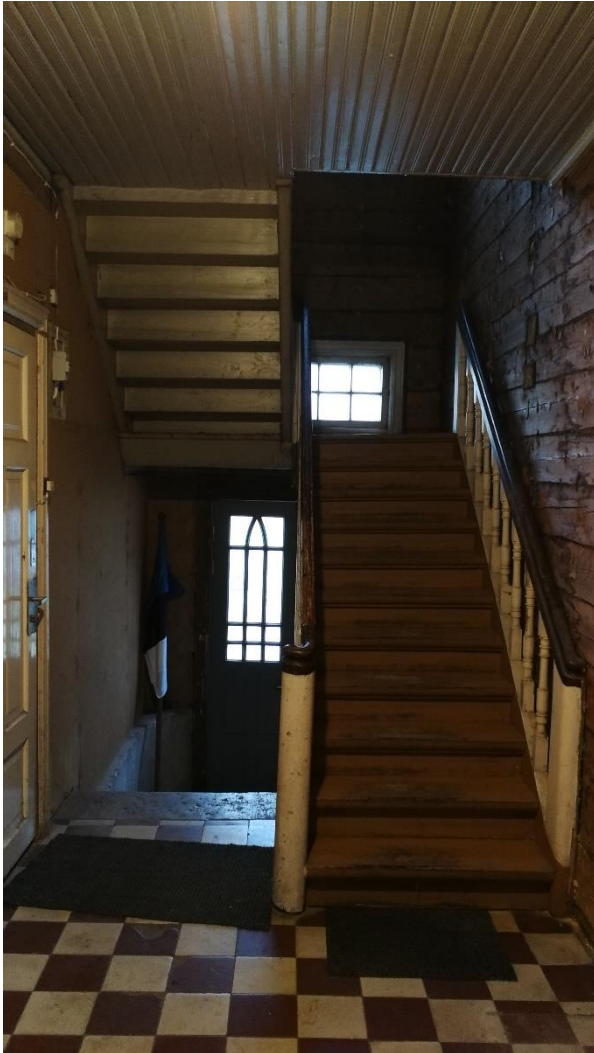
Illustratsioon 22. Eriilmelised seinad, algupärane balustritega trepp, põrand ja voodrilaudadega lagi.

Trepikoja rõhtprussidest seinad on väga hästi säilinud. Seinu on katnud tapeet, mida on siiani suures ulatuses alles. Lagesid katab kitsas värvitud voodrilaud. Mitmete värvikihtide alla on mattunud kaks kahe marsilist vaheplatvormiga ja balustritega kaunistatud treppi. Esimese ja teise korruse kitsa profileeritud ja värvitud voodrilauaga kaetud kojakapid on säilitanud oma algse olemuse.

Tuulekojas on lihvitud kivitrepid. Maja esiukse juures oleval trepil on metallpiire ja puidust käsipuu, mis on heas seisus. Hoovipoolisel tuulekoja kivitrepil metallpiire ja käsipuu puudub. Esimese korruse trepikoja põrand on kaetud keraamiliste plaatidega. Põrandaplaadid on küll veidi kulunud, kuid terved. Teise korruse trepikoja põrand on puidust ja üle värvitud.

Tõenäoliselt olid trepikoja seinad juba algselt kaetud tapeediga. Sama joont peaks ka edaspidisel sisekujundusel järgima. Lenderi majadele tüüpilised kojakapid puhastada vanast värvist. Uuesti värvituna leiavad kojakapid kindlasti taaskasutusvõimaluse. Kõik vanad trepid väärivad kindlasti säilitamist. Teise korruse koridori laudpõrandad lihvida ja katta uue värvikihiga. Kitsad profileeritud laelauad puhastada ja uuesti värvida. Esimese korruse koridori kahhelkividest põrand kannab endas ajaloo hõngu ja väärib igati oma olemasolu ka tulevikus.

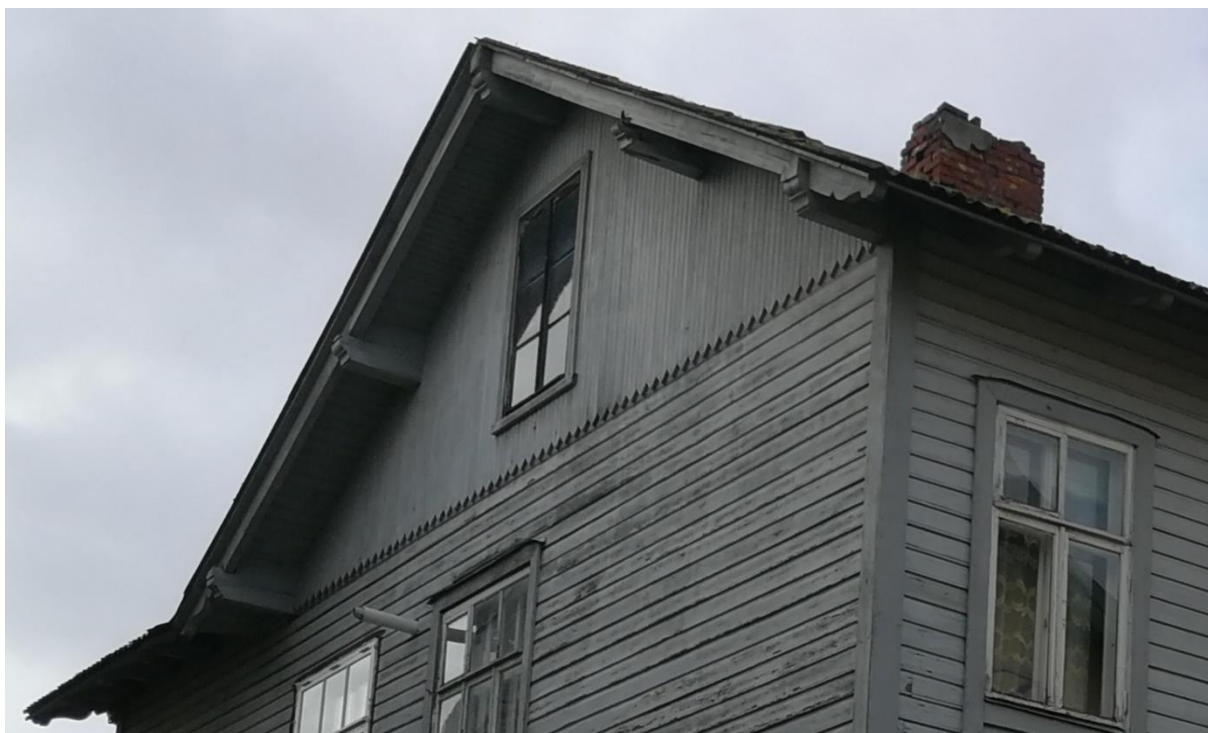
Illustratsioon 25. Akende kumeralõikelised piirdeliistud, sarikad, pärliniotsad, viilualune püstlaudis.

Väärtustama peaks samuti maja algaegadest säilinud üksikuid originaalavatäiteid – uksi ja aknaid. Lenderi maja tüüpilistest elementidest<sup>14</sup> on säilinud avatud räastas ja viilualune – saelõikeliste otsade ning kitsa profiiliga püstlaudis (ill 20 ja 25). Samuti on säilinud Lenderi majale tüüpilised saelõikelised sarikad ja pärliniotsad (ill 20 ja 25). Osaliselt on ajahambale vastu pidanud akende ülemised kumeralõikelised piirdeliistud (ill 25). Kõik need elemendid on piisavalt hästi säilinud ning neid peaks väärtustama ja kasutama maja plaanitud rekonstrueerimisel ja laiendamisel.

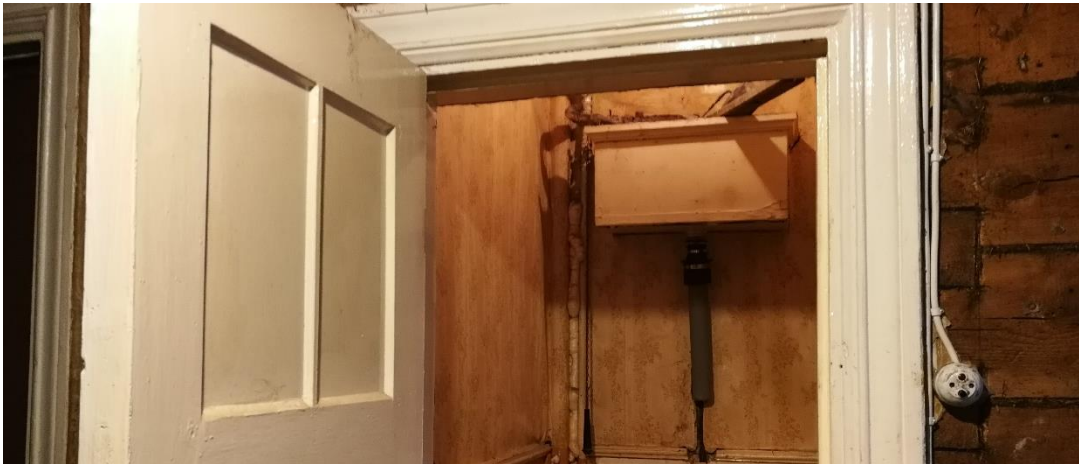
Illustratsioon 26. Algupärane teise korruse trepikoja tualeti puidust wc-loputuskasti ümbris.

Antud hoone interjööri on leida palju huvitavaid detaile. Lahutamatud, sellele majatüübile omastest ja algaegadest säilinud elementidest väärivad mainimist trepikoja balustritega trepid ning kitsaprofiililise voodrilauaga kaetud kojakapid (ill 22 ja 23). Lagesid katab kitsas profileeritud voodrilaud (ill 22). Tõenäoliselt pärinevad algaegadest trepikoja põrandat katvad kahhelkivid (ill 22). Trepikoja seinu katvad tapeedipaaniide arvukad kihid annavad võimaluse tungida tapeedimustrite ajalukku (ill 24). Tore leid ja loodame, et tulevane musiaal on trepikoja tualetis asuv wc-loputuskasti puidust ümbris. Kõik need ajaloolised interjööri detailid väärivad kindlasti võimalusel uuringuid ja säilitamist.
