# GRANIIDI 17

TRADITSIONALISTLIKU PUITELAMU AJALUGU, VÄÄRTUSED JA  
VÄLISPIIRETE SÄILITAMISE ETTEPANEKUD

2019/2020 õppeaasta  
Arhitektuuri konserveerimise ja restaureerimise täiendkoolituskursuse lõputöö

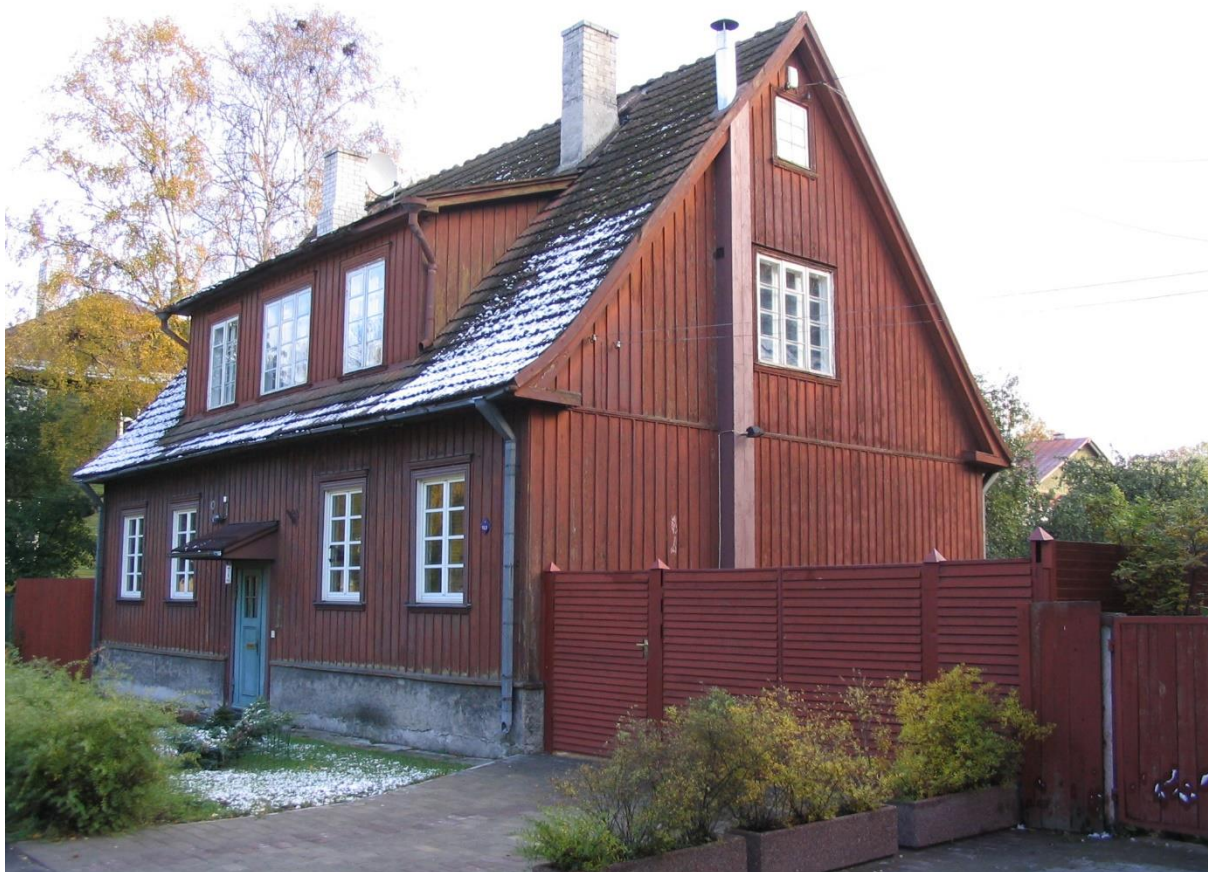
*1. Vaade hoonele Graniidi tänavalt.<sup>1</sup>*

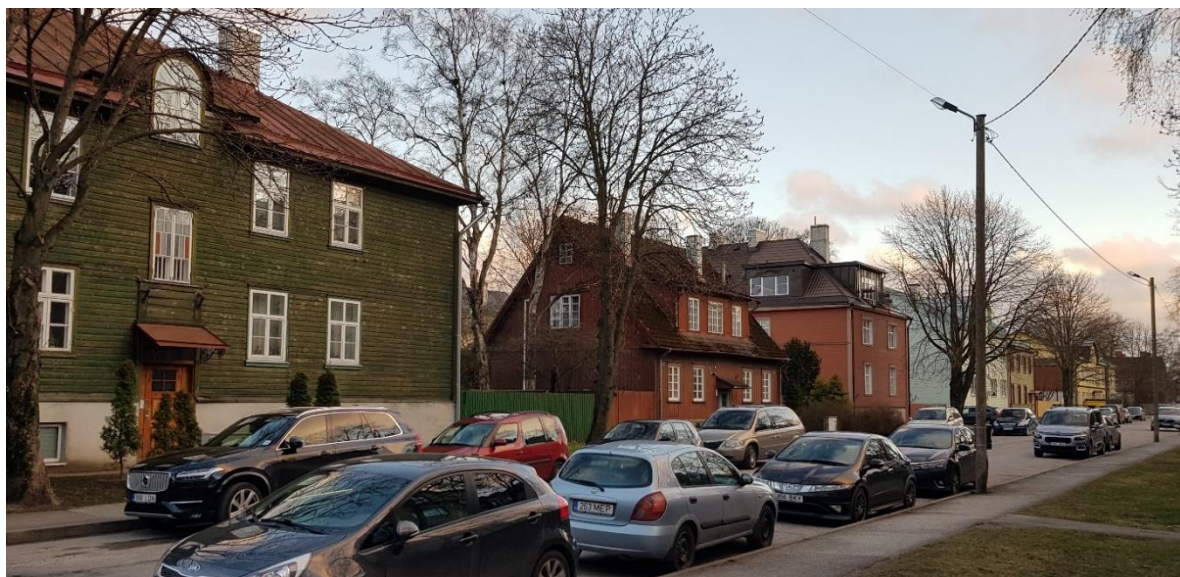
Graniidi tänava maja nr 17 eristub ülejäänud tänavaäärsest hoonestusest oma selgelt väiksema mahu poolest (ill 13). Kui suurem osa korterelamutest on kahe- kuni kolme- või isegi neljakorruselised, siis ühe täiskorruse ja vintskapiga pööningukorrusega hoone mõjub sümpaatsena ja pakub tänaval liiklejale üllatusmomendi. Väga õnnestunult proportsioneeritud ja kiiduväärt käsitööna valminud elamu rikastab tänavapilti ja aitab sellele identiteeti luua. Kõrge harja ja madala räästajoonega kivikatus on tänavalt vaadeldav ja aegade jooksul ohtlikult kuid kaunilt sammaldunud. Justkui traditsionalistliku stiili musternäidisena on hoonel lisaks mitu laia akent tiheda ja korrapärase ruudustikuga, püstine voodrilaudis kitsaste profiilsete katteliistudega ning keskselt paigutatud vintskapp. Kauni detailina joonistub välja tõstetud räästa kaarjalt vormitud viilulaua ots (ill 1 lk 4).

13. Vaade Graniidi tänavale Kalevi tänava nurgalt. Maja nr 17 asub pildi keskel, aprill 2020a.

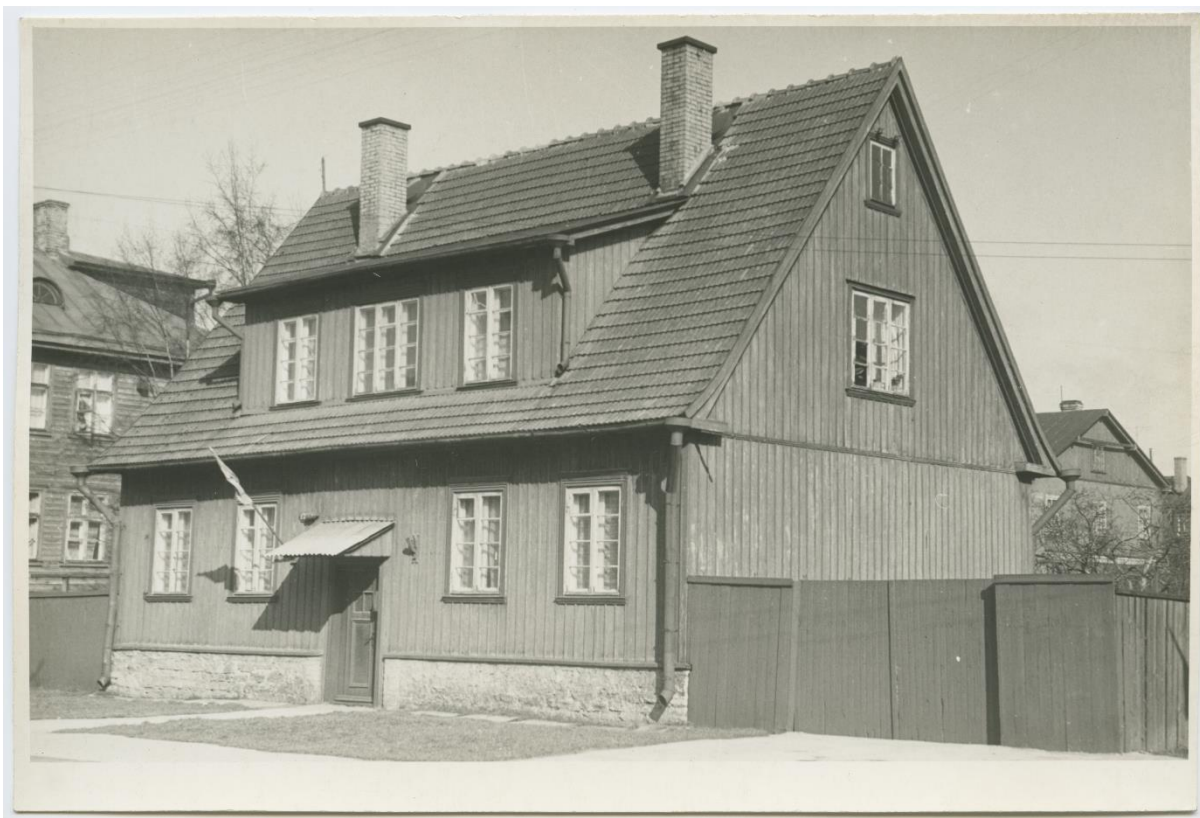
Ka maja numbrimärgil ja selle klaaskupliga valgustil on vanust juba vähemalt pool sajandit ja väärivad seega korrastamist ning säilitamist erinevate kihistuste esindajatena. Mõlemad on äratuntavad vahemikul 1968-1969 tehtud hoone fotol (ill 19). Väärtuslik on ka ukse kohal olev puitkonsoolidel varikatus. Originaalprojekti lõikejoonisel (ill 15) on ka viimase räästas kaunilt tõstetud ja vihmavee ära juhtimiseks külgedele on olemasoleva vihmaveerenni asemel esiservas madal ülespööre. Küljed on viimistletud katteliistudega kaetud püstlaudisega.

19. Graniidi tn 17 elamu. Pildistatud ajavahemikul 1968-1969<sup>25</sup>
