SEPA MÕISA UUESTISÜND

Härma kinnistu, Üksnurme küla, Saku vald, Harjumaa

Arhitektuuri konserveerimise ja restaureerimise täiendkoolituskursuse lõputöö

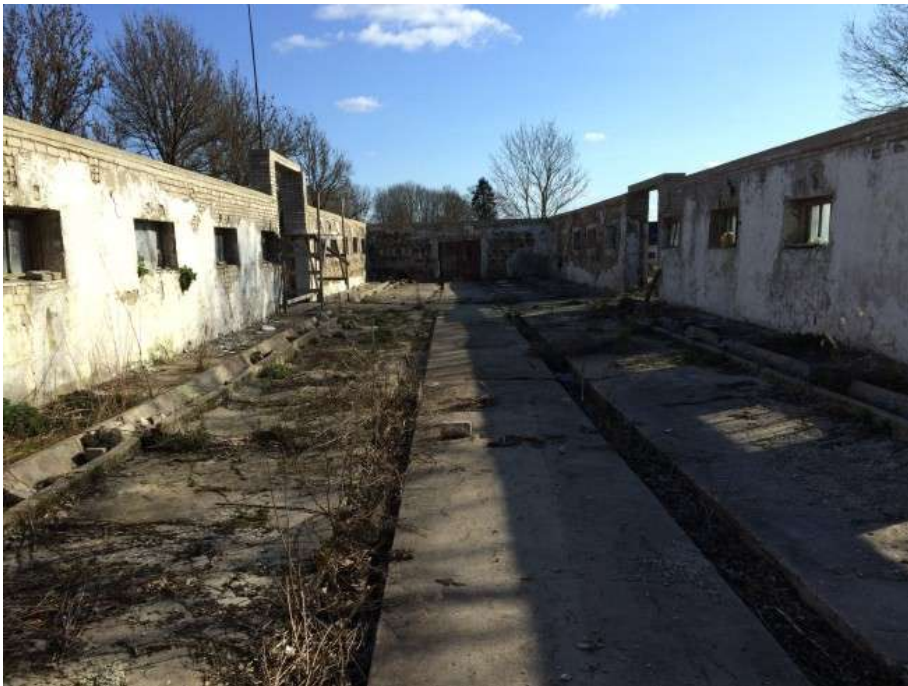
Sovhoosi ajal on lauda põrand ja katus ümber ehitatud. Praeguseks on laudast säilinud vaid müürid, mis põhjapoolses osas on silikaattellistest ja lõunapoolses osas maakividest.

21. Lauda sisevaade.

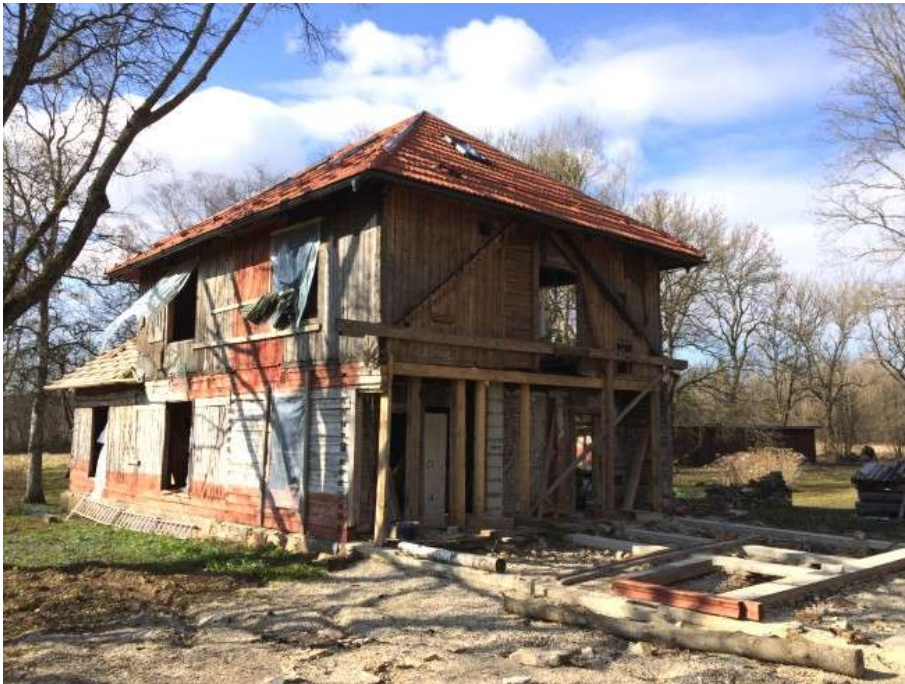
Vaatluse hetkeks (2020. a. aprill) on Sepa mõisa peahoonelt eemaldatud vana katus, lammutatud hoone idatiib, eemaldatud kõik avatäited ja välisviimistlus. (ill 26). Keskmisele mahule on rajatud uus kivikatus, tulevase idatiiva alla uus vundament ja vahetatud 2 alumist palgirida. Hoone pööningule vahelae talade tasapinda on paigutatud keermeslattidest tõmbid. Idaküljele on rajatud ajutine toestuskarkass seniks kuni rajatakse uuesti idatiib.

26. Vaade peahoonele kagust.

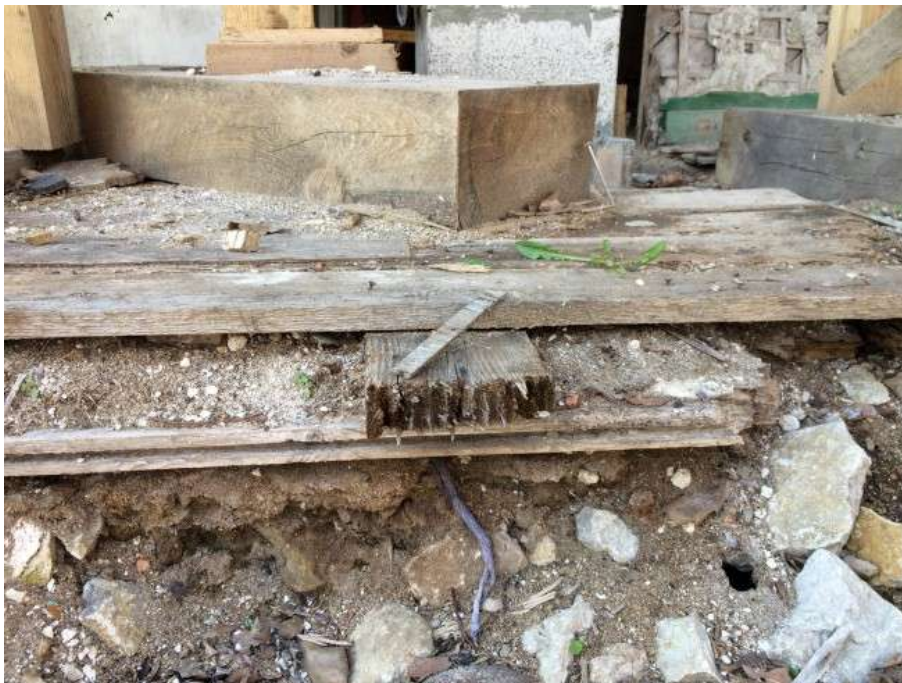
34. Põrandaalune

Hoone esimese korruse põrand on rajatud laiadest põrandalaudadest, mis toetuvad põrandataladele. Talade vahed on täitunud pinnase ja prahiga.

Põrandad tuleks eemaldada ning teha min 20cm paksuse soojustusega põrandaplaat, kuna uued omanikud soovivad põrandakütet. Põrandakütte puhul ei saa kahjuks kasutada vanu põrandalaudasid, kuna need on selleks liiga paksud.

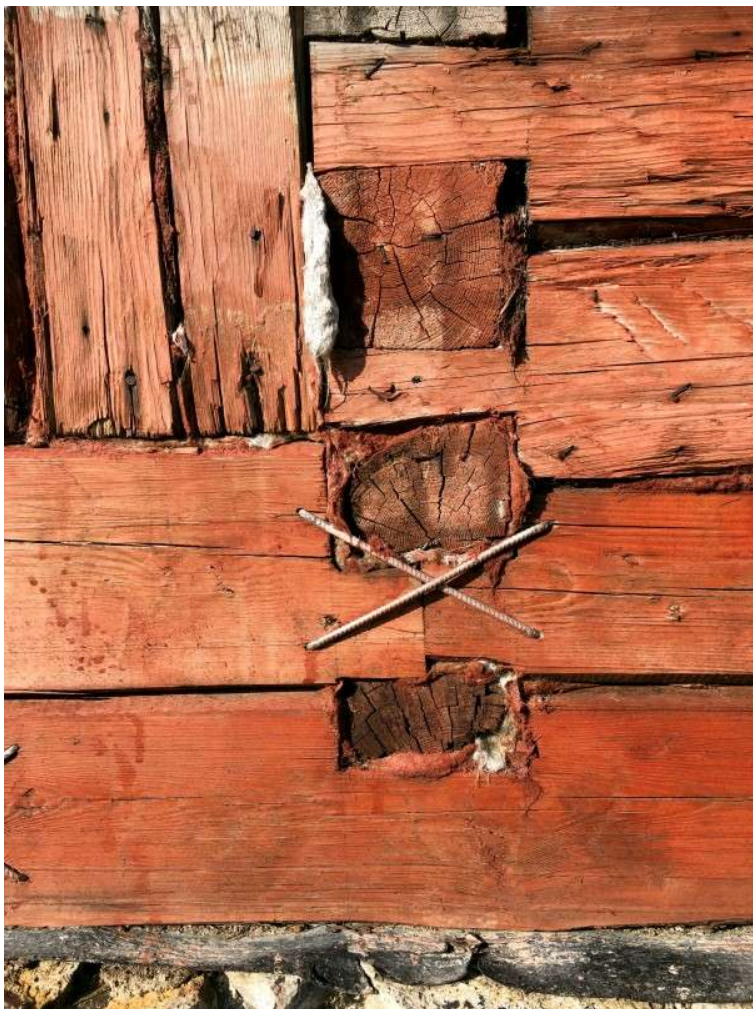
35. Uus alumine palgirida

Hoone keskmine esimese korruse osa, mis on ehitatud varasemas järgus on tehtud rõhtpalkidest ning uuem teise korruse maht püstpalkidest. Palgivahed on täidetud takuga. Seinte alumised palgiredad on olnud läbi mädanenud ning need on uus omanik uute palkide vastu välja vahetanud. Hoone alumised palgid on töödeldud rootsipunase muldvärviga.

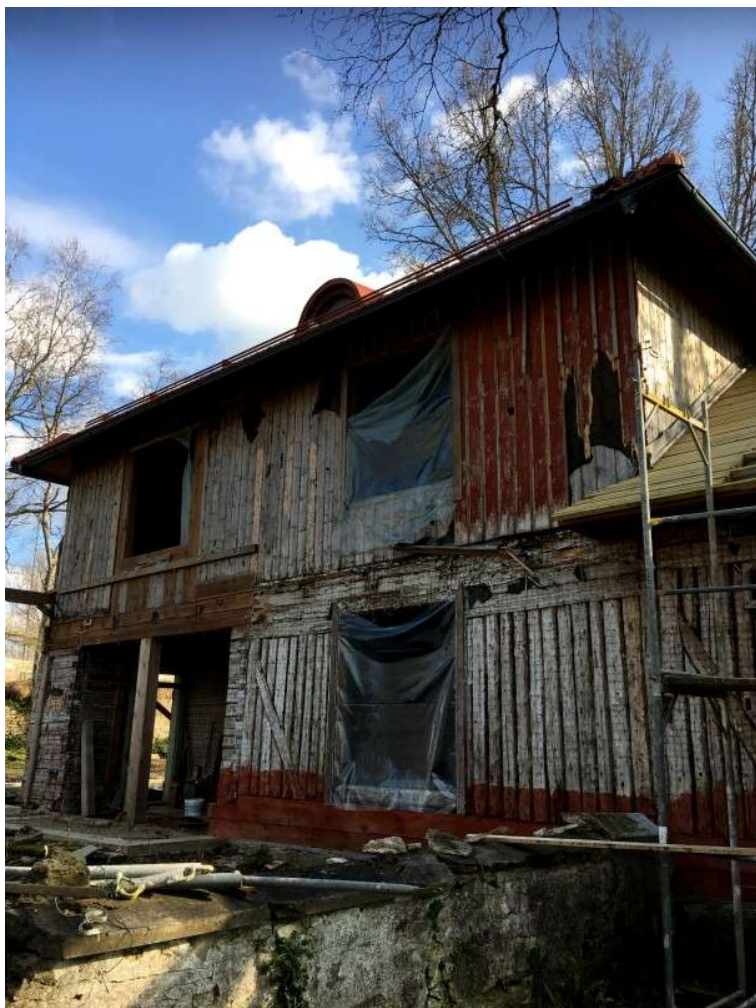
37. Hoone põhjafassaad.

Fassaadidelt on eemaldatud krohv ja TEP-plaadid, mille alt tulid nähtavale vanad fassaadilauad, mis praegu osaliselt 2. korruse räästa all näha.

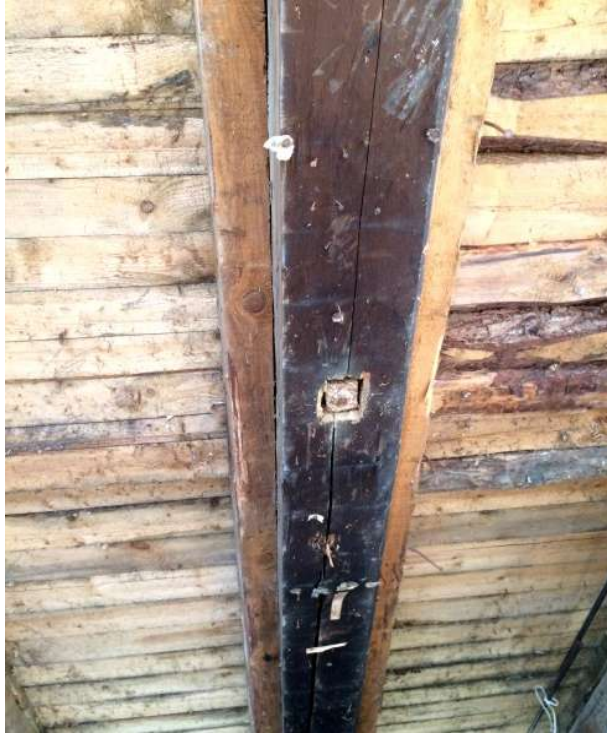
Vahelagi on puittaladele toetuv, talade vahedele toetuvad laudised. Vahelae talade vahe on olnud täidetud räbuga, mis on praeguseks osaliselt eemaldatud. Laetalades on samuti eristada vanem ja uuem maht.

39. Tume vanema hooneosa laetala

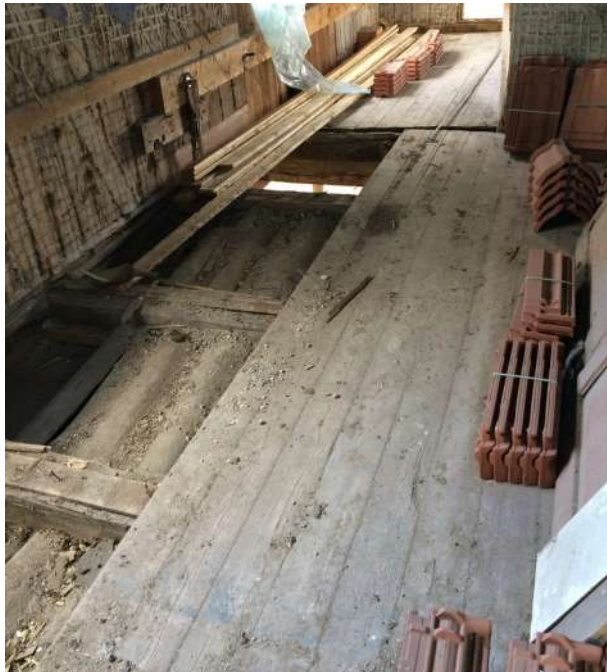
40. Osaliselt avatud vahelagi.

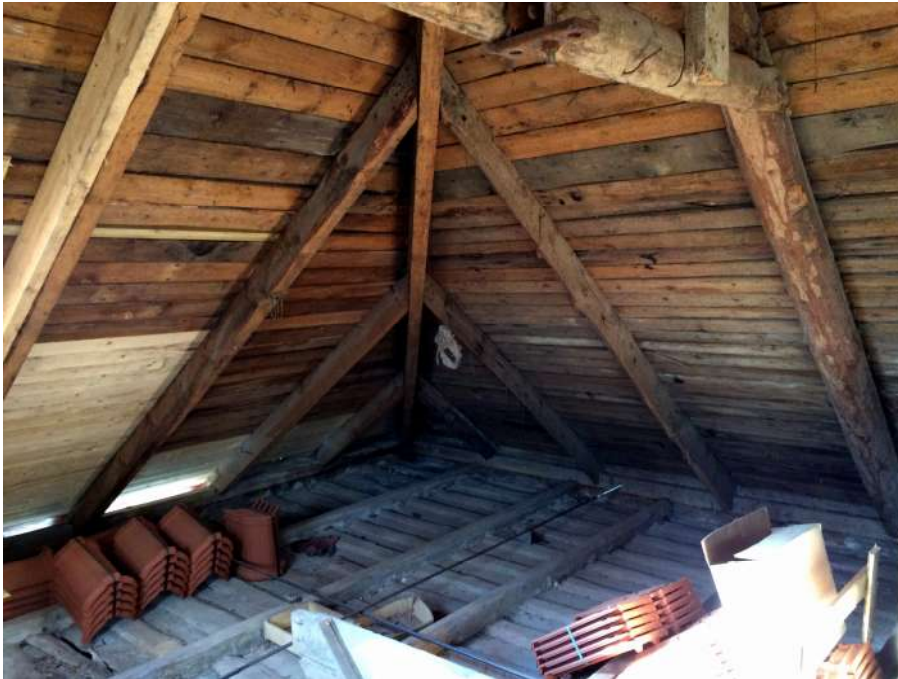
41. Pööning

Katuse kandekonstruktsioon on puit. Hoone keskosa katuse maht on kelpkatus. Suures osas on säilinud algsed katusekandjad.

Kuna ühes kohas katuse lõunaküljes oli kolm kivi katki olnud ja sealt tekkinud läbijooks, mida pikka aega polnud likvideeritud, siis oli niiskuskahjustus hävitanud katusesarika, vahelae talad ja ka seinapalgid, mis on vahetatud välja uute vastu²⁰. Hävinenud külge on pööningu kasutusele võtmise eesmärgil rajatud katuseaknad (ill 42).

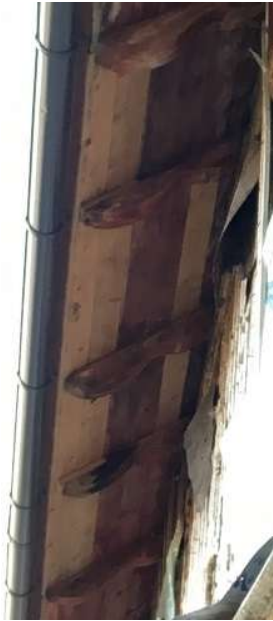
Osaliselt on säilinud profileeritud sarikate pikendused lahtise räasta all. Hävinud sarikaotste asemele on vanade eeskujul tehtud uued.

46. Vanad säilinud sarikapikendused.

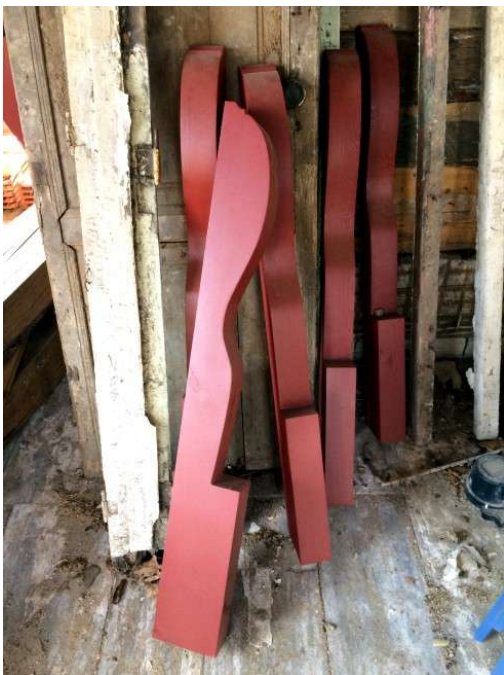
47. Uued sarikapikendused

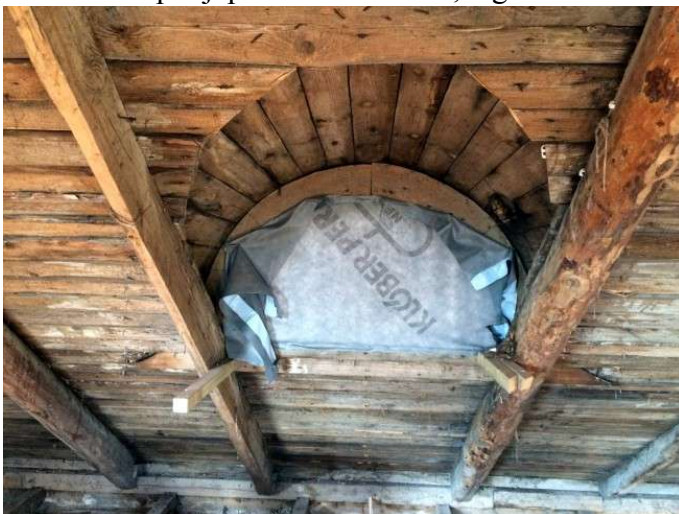
49. Säilitav uuk.

Säilitatakse põhjapoolne katuseuuk, algse akna eeskujul tehakse uus kaaraken.

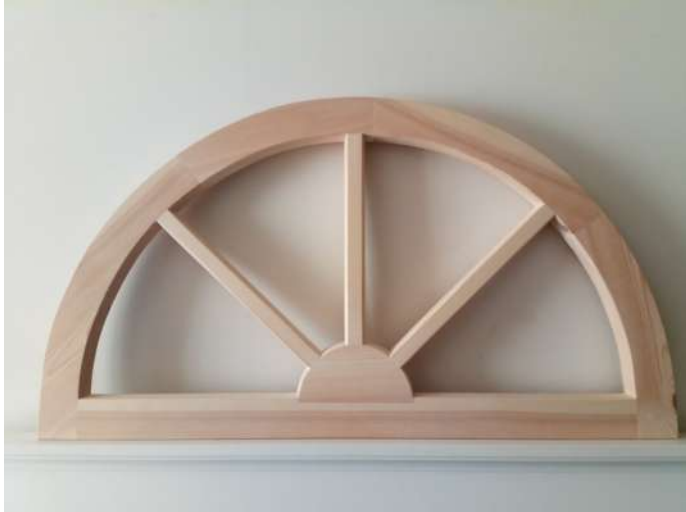
50. Uus kaarakna raam. (Foto Krista Kõiv)

<p>Katuse uukaken 2</p>	<p>Katuse põhjakülg (Ill 43, 49,50)</p>	<p>Taastada</p>

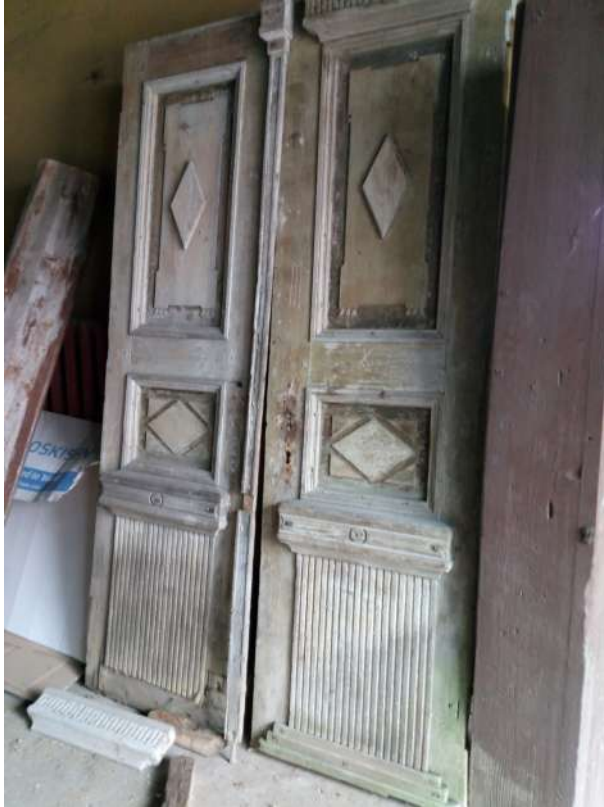
Uksed on samuti hoonel eest võetud. Algpärased (1895.a) säilinud uksed on viidud restaureerimiseks töökotta. Peasissepääsu kahepoolsed ukselehed on kolmese jaotusega, kahes ülemises on rombid ning alumises on sooneline tahvel.

51. Vaade põhjaküljes asunud peauksele töökojas. (Foto: Krista Kõiv)

Nimetus	Asukoht	Märkused	Foto	
Välisuks 1	Hoone põhjakülg (Ill 51, 52, 53)	Restaureerida Käepidemed, lukuplaad	 	 
Valgmik	Hoone põhjakülg	Restaureerida

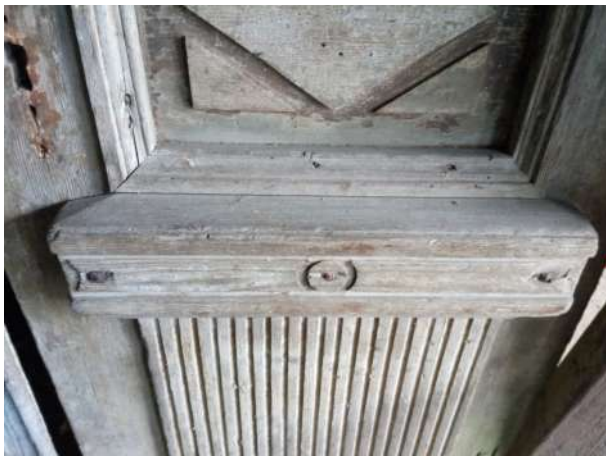
52. Ukse vahepuudetail. (Foto: Krista Kõiv)

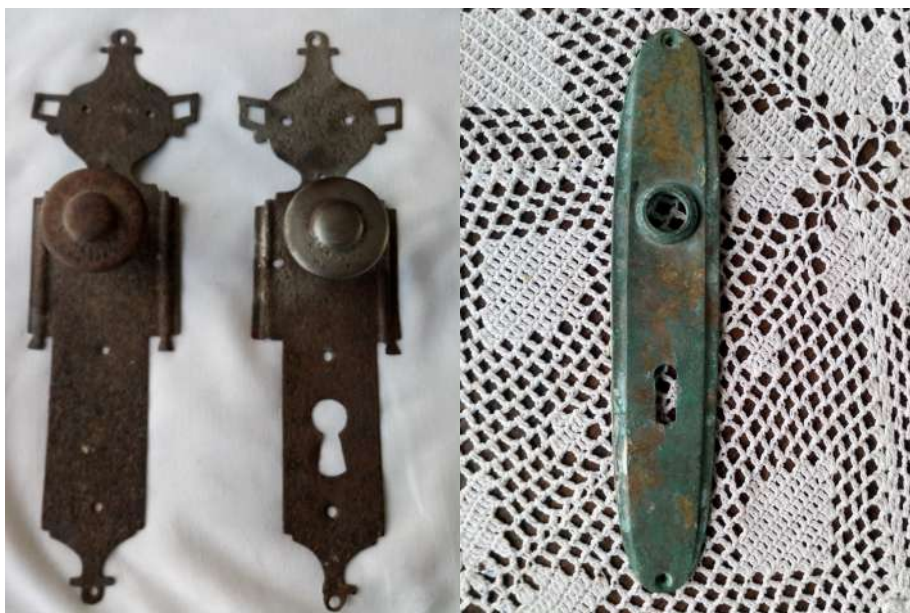
Alles on ka ukse juurde kuulunud käepidemed ja lukuplaad, mis restaureeritud uksele tagasi paigaldatakse (ill 53).

53. Säilinud ukse käepidemed (vasakul) ja vasest lukuplaad. (Foto: Krista Kõiv)

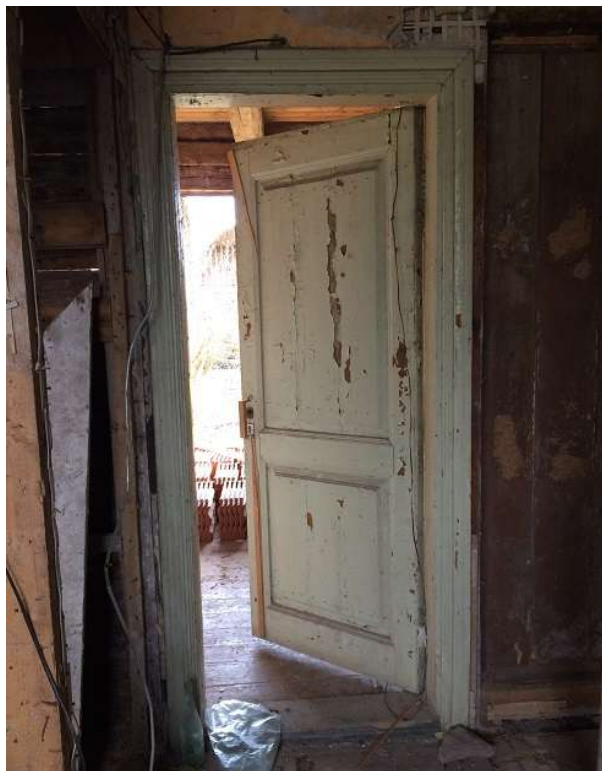
54. Siseuks

Sisemised tahveluksed on osaliselt eemaldatud. Võimaluse korral kasutada olemasolevaid korrastatud uksi restaureeritud majas.

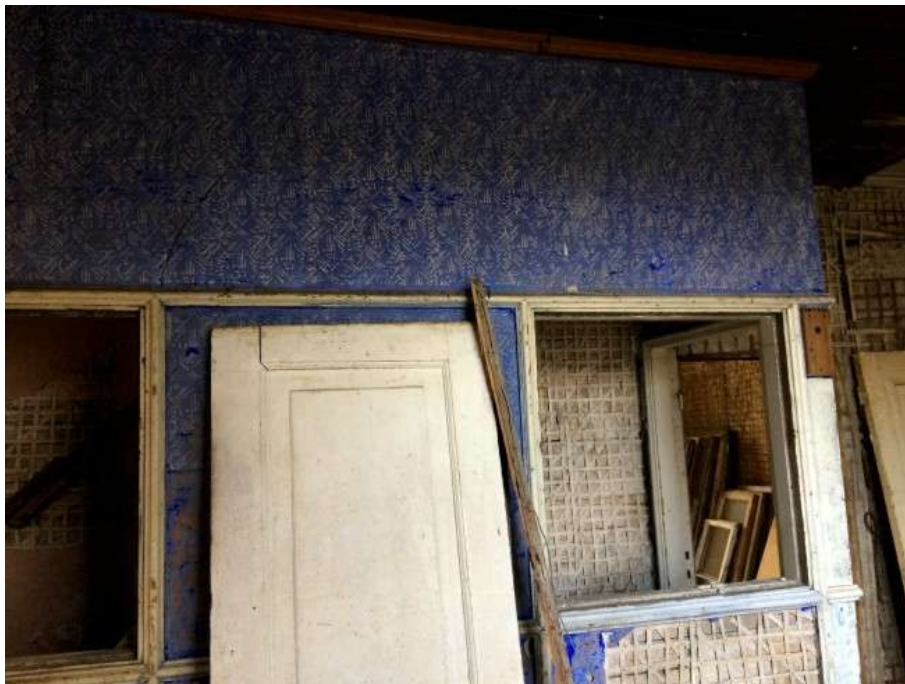
Teise korruse trepihallis on tehtud sinisele krohvipinnale templiga valget mustrit, mis on ainsana suurema pinnana säilinud krohvviimistlus (ill 58).

58. Säilinud maalinguga krohvipind.

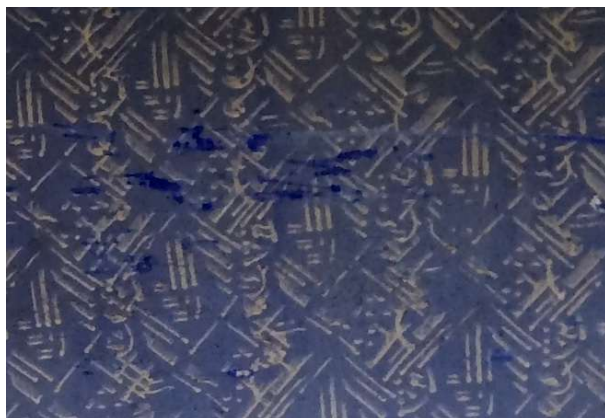
59. Tempelmaalingu detail

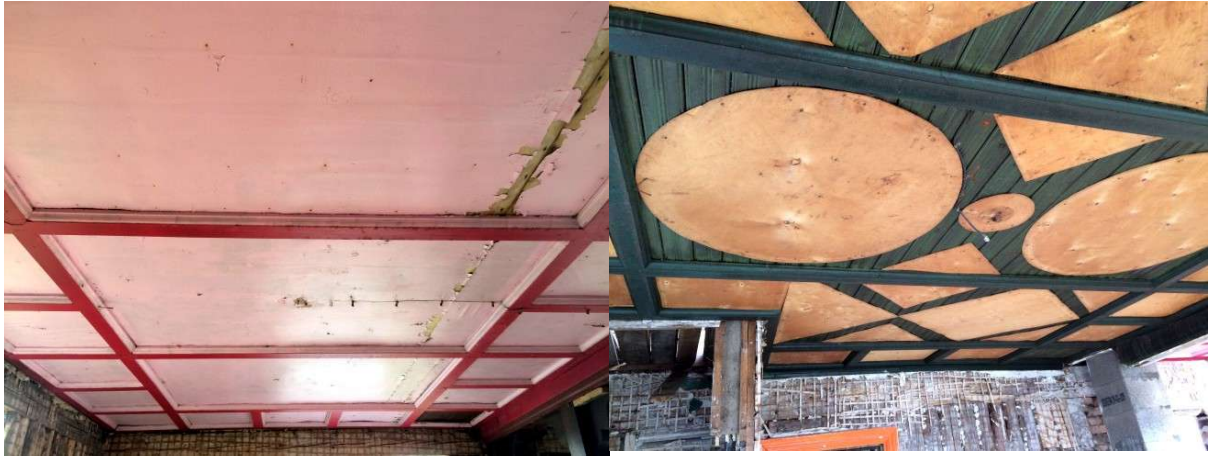
Ruumide laed on olnud erineva viimistlusega. Läänetiiva esimese korruse lae viimistluseks on tahvellagi: ühel pool sambaid roosa ja teisel pool roheline vineerplaatidega.

60. Laed läänetiivas

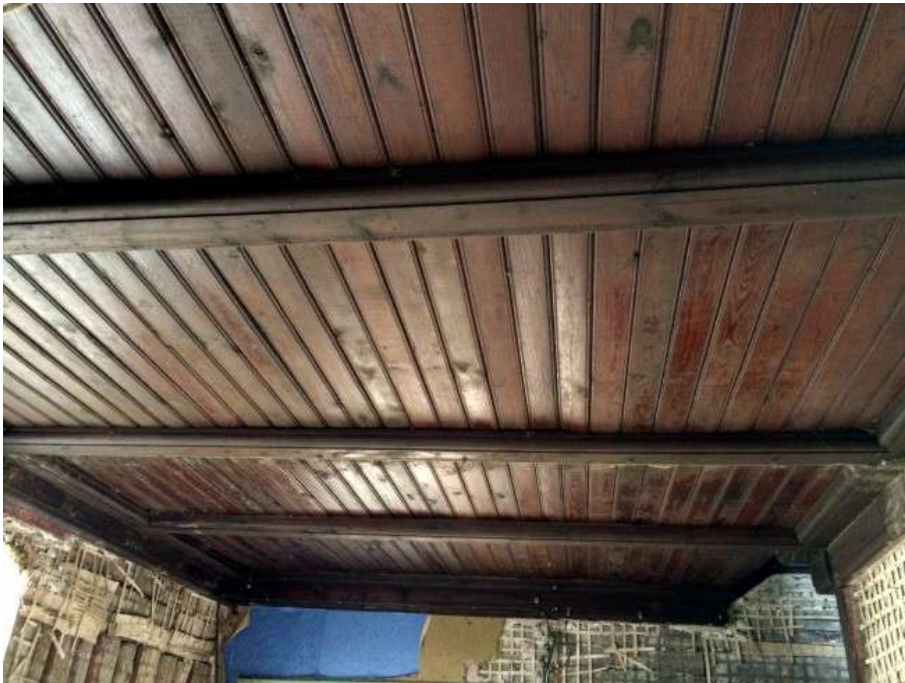
Esimese korruse trepiahallis on trepiga harmoneeruv tumepruun laudadest lagi, milles on veel näha ümberehituse käigus rajatud vaheseinte jälgesid.

62. 1. korruse trepiahalli lagi

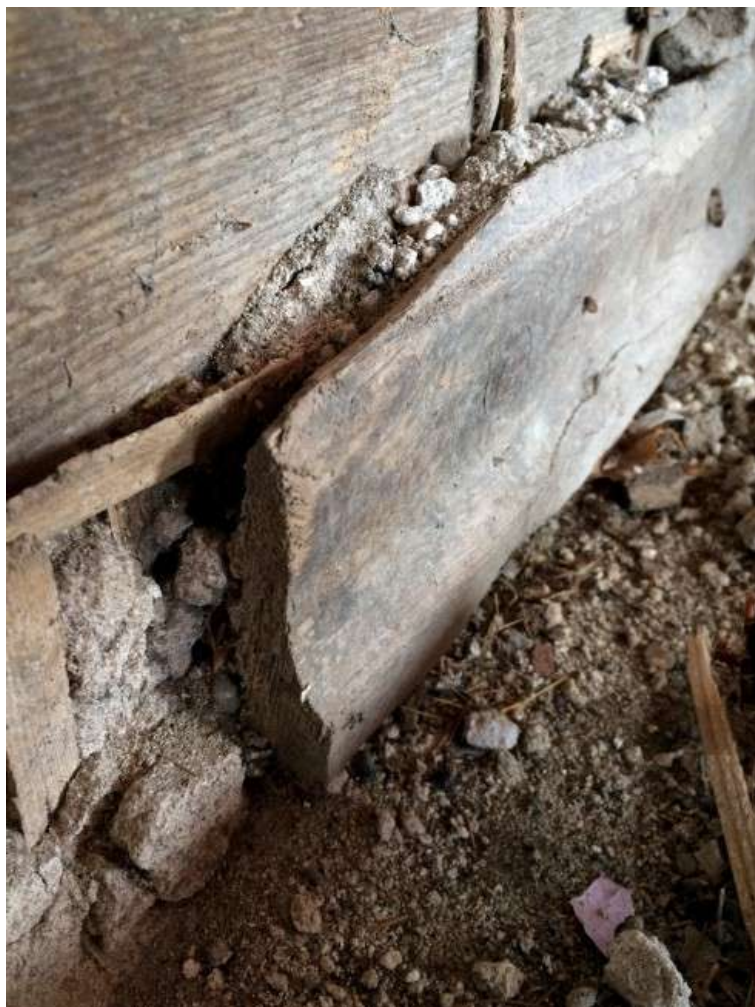
Läänetiiva 1. korruse kunagise ahju taguses seinas oli säilinud üks iseloomuliku profiiliga põrandaliist. Mujal hoones on liistud lammutusega eemaldatud või remontide käigus vahetatud. Võimaluse korral kasutada liistu profiili uute põrandaliistude tegemiseks.

62. Põrandaliist

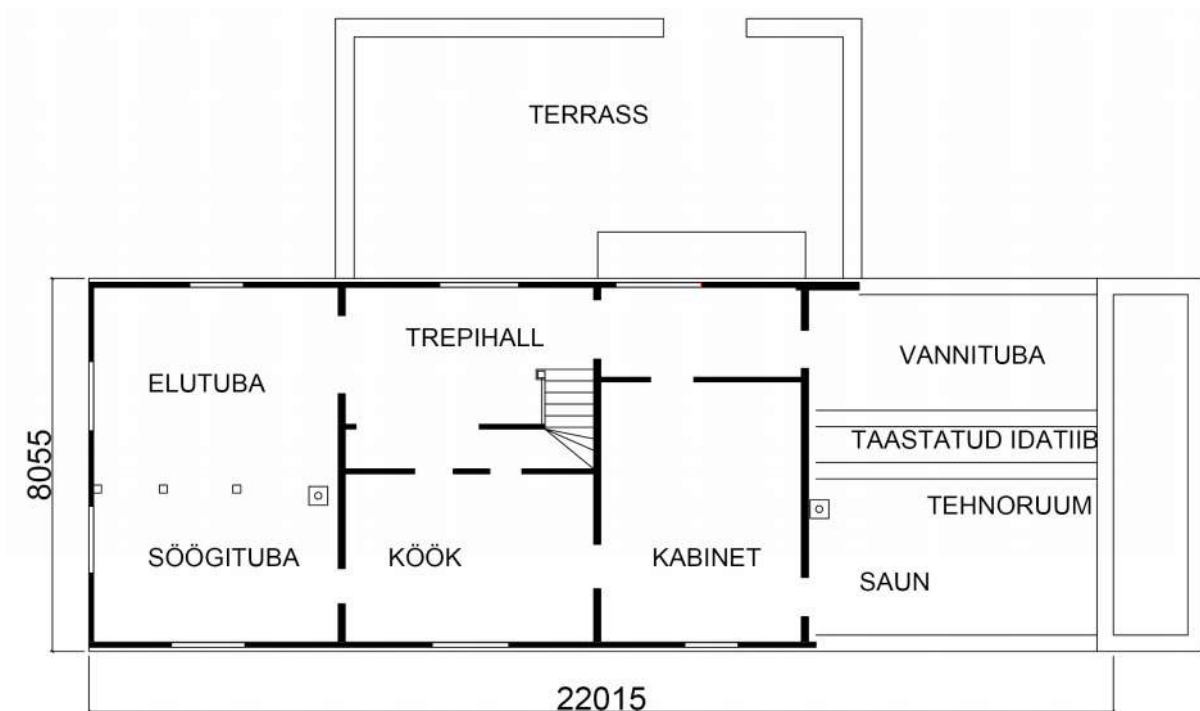
64. Ettepanek 1. korruse ruumiprogrammile

Hoonel säilitada tema algne maht keskmise 2. korruselise osaga ning madalamate ida- ja läänepoolse tiivaga. Hoone plaanilahendus võib olla vaba. Peale sovhoosiaegsete vaheseinte lammutamist on hoonesse tekkinud avarus, mis seal kunagi varem võis olla. Ruumid võiksid säilida maksimaalselt suured ning teha võimalikult vähe uusi vaheseinu (ill 64, 65). Avaramates ruumides pääsevad parem esile ka ruumides eksponeeritu näiteks sammaste või krohvimaalingu näol. Säilitada ja eksponeerida mainitud hoone väärtusi nende algsetes asukohtades. Väärtuslikest elementidest välisuks ning katuseuugi aknaraam on juba restaureerimisel.

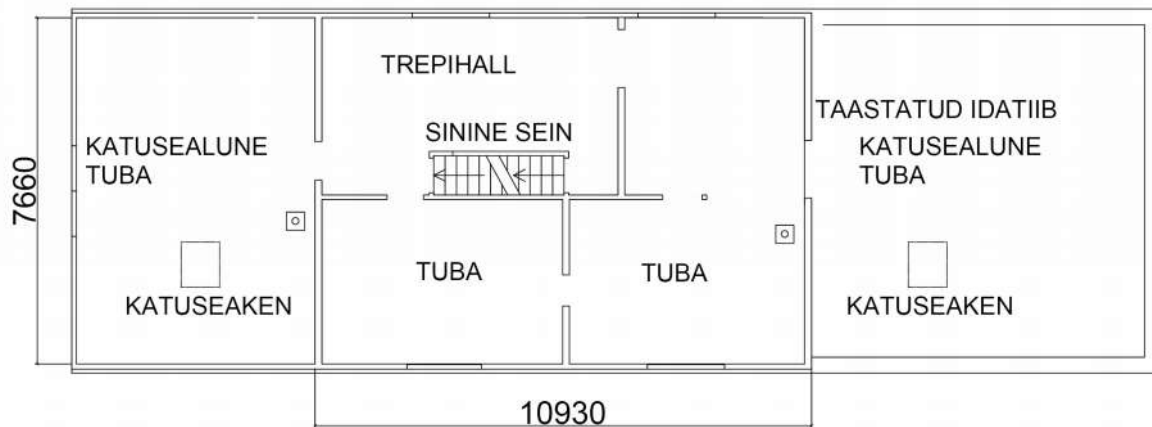
65. Ettepanek 2. korruse ruumiprogrammile
