ÜHE PALVELA LUGU

NÕMME BAPTISTIKOGUDUSE PALVELA

Puuvilja tn 4, Nõmme, Tallinn

Arhitektuuri konserveerimise ja restaureerimise täiendkoolituskursuse lõputöö

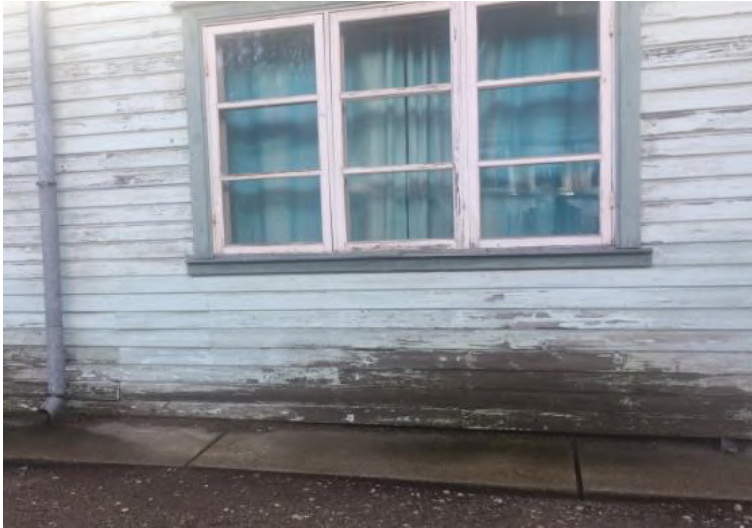
Kahjuks on nii hoone vanal kui uuel osal ilmastiku ja niiskuse kahjustused. Ilmastikukahjustused on suuremad lõunapoolsel küljel, kus UV kiirgus on teinud olulist kahju fassaadi värvile ja viimane on hakanud kooruma. Niiskuse kahjustused tulenevad lumega katusele alla vajunud vihmaveerennide ja vihmaveetorude ära vajumisest. Selle tõttu jookseb vesi otse fassaadile seda kahjustades, kohati on tekitanud lausa mädanikku.

Foto: niiskusekahjustused voodril. Autori fotod 20.02.2020

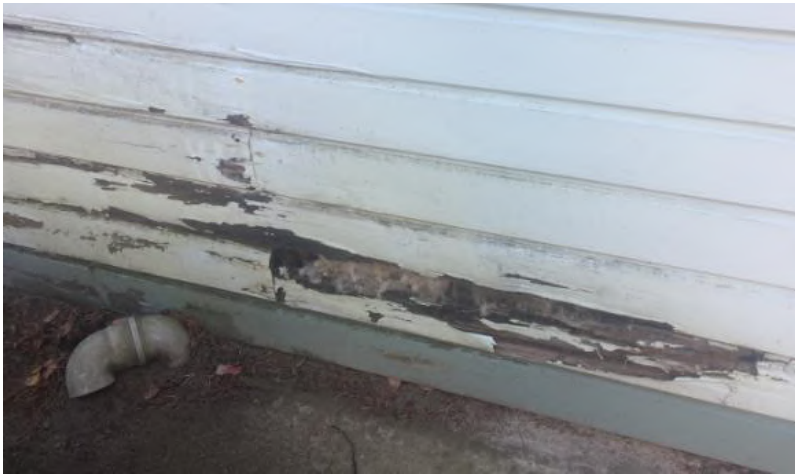
Foto: niiskusekahjustused voodril. Autori foto 20.02.2020

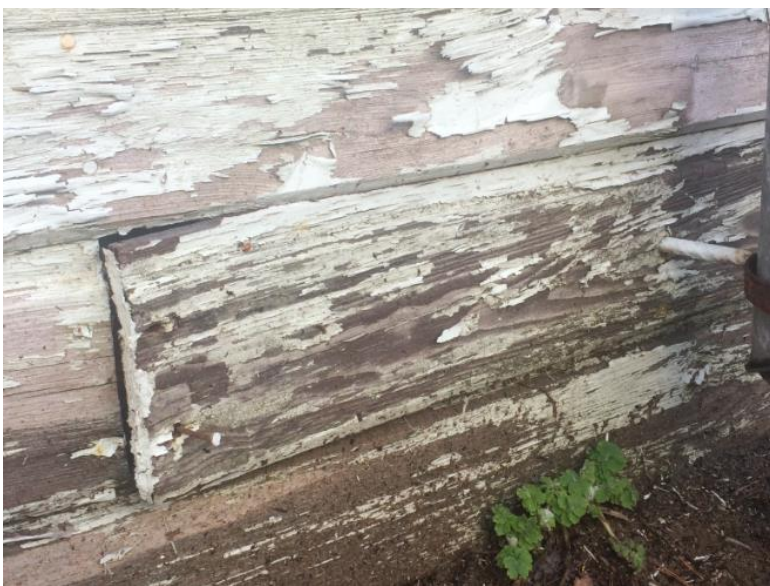
Foto: niiskusekahjustus voodril. Värvikoormisele on andnud lisapanuse UV kiirgus. Autori foto 20.02.2020

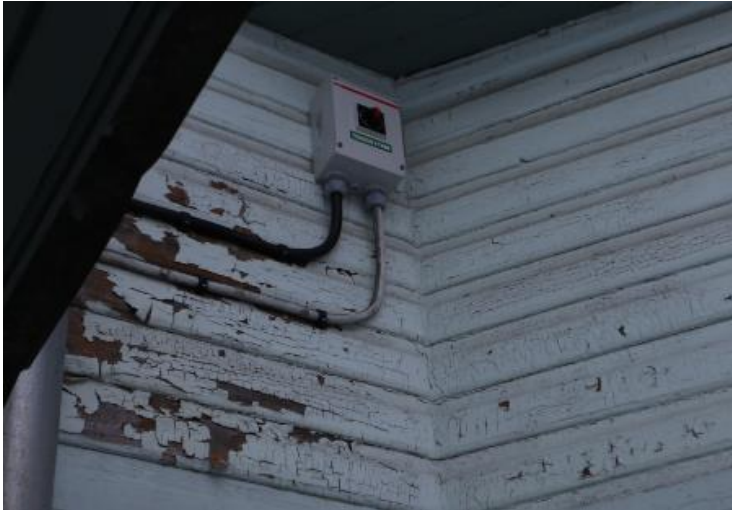
Elektrikaablid, mis on kinnitatud laudise peale, on potentsiaalsed niiskuse kogujad ja mitte hästi mõjuvad voodrilauale. Kaablite kinnituskohal on märgata kooruvat värvi. Maja lõunapoolsel küljel on näha katuselt alla rippuvat kaablit, mis toimib kui vihmaveejuhtija.

Foto: kaablid maja seintel on niiskuse kogujad. Autor: P.Pihlamäe

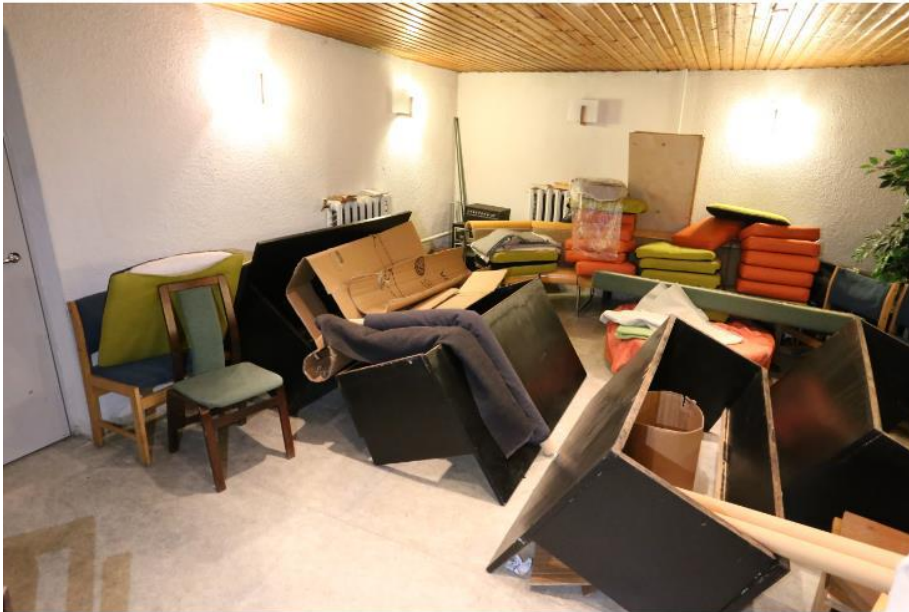
Foto: vaade keldrile (vana hoone alune osa). Autor P.Pihlamäe 2019

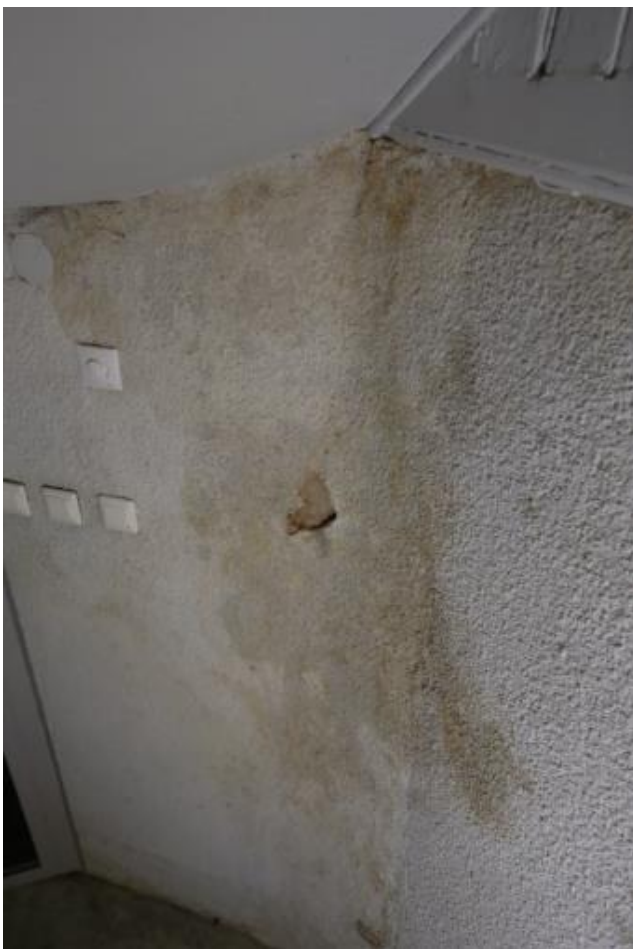
Nii söepunkri kui keldri seinad on soojustatud tep-plaadiga, mis omakorda krohvitud. Tänu keldrisse sisse tulnud veele on niiskus krohvi taha pääsenud ja selle mõrandanud, krohv on osaliselt all kukkunud.

Foto: vaade keldrile (vana hoone alune osa), niiskusest kahjustunud krohv. Autor P.Pihlamäe 2019

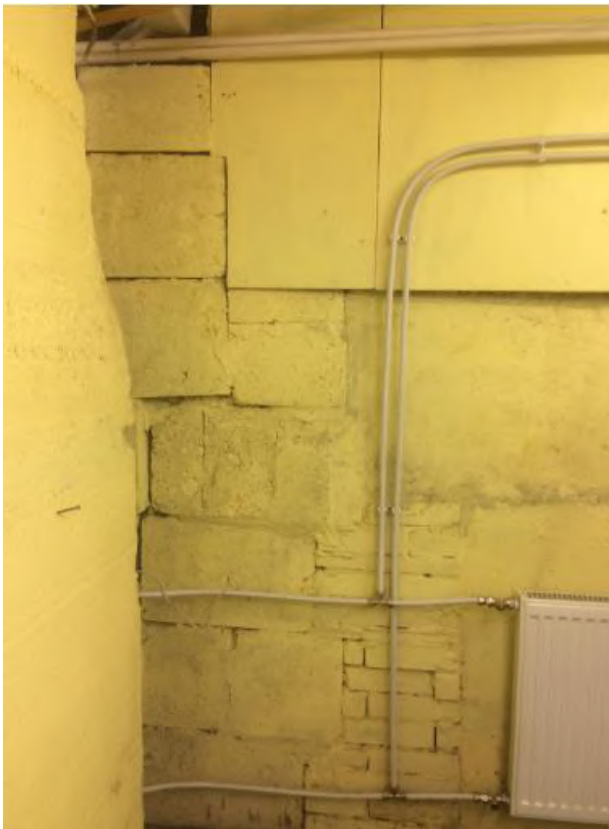
Foto: uue hoone aluse keldri seinte ladumisel on kasutatud käepäraseid ehitusmaterjale. Autori foto 20.02.2020

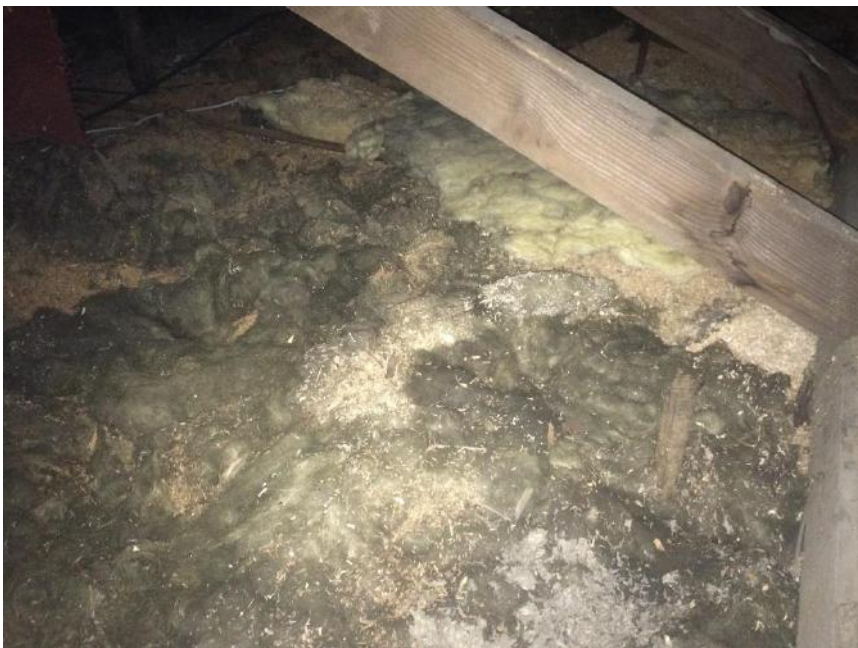
Pööning on soojustatud ca 15cm paksuse saepuru kihiga, mille peale on kohati panduid nõukogude aegset klaasvilla (tervistkahjustav!) Ebapiisavale soojustusele viitavad ka jääpurikate tekkimine räästastele. Selle ärahoidmiseks on tuulekastid villa ja saepuru täis riisitud, mistõttu on tuuldumise võimalust veelgi kahandatud ning tekitatud lisa kondenseerumist.

Foto, Saepuru ja selle peale laiguti pandud klaasvill. Autori foto 20.02.2020

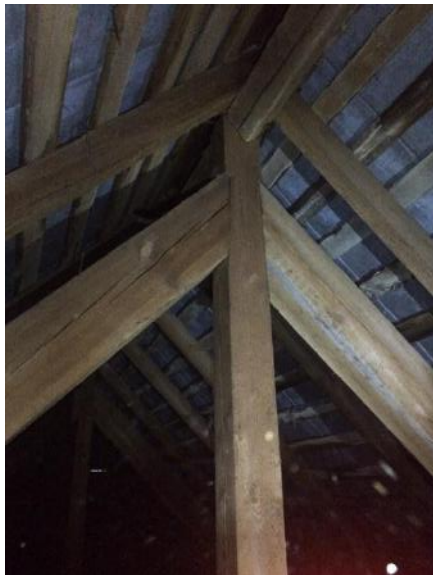
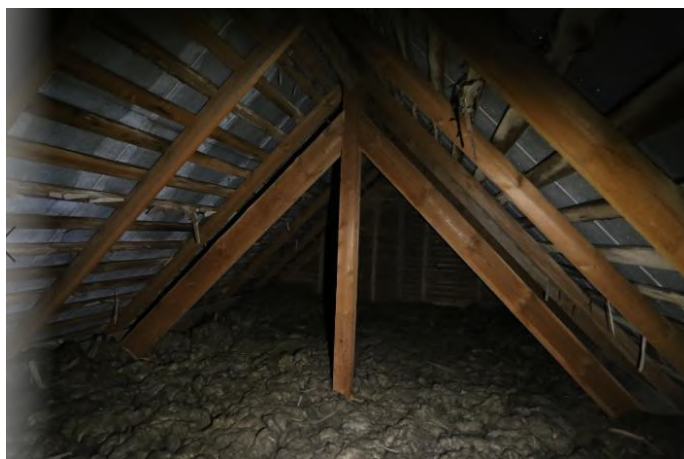
Foto, Palvela saali võlvlae pealne katusekonstruktsioon on tugev. Autori foto 20.02.2020

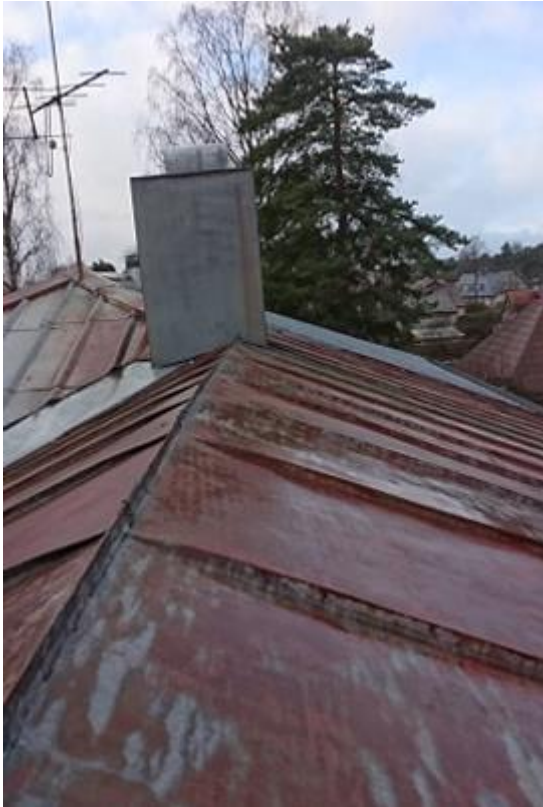
Foto, Katuse keskjoon ei jookse vanal ja uuel hoonel kokku , sest kesktelg hoonel on teine. Uus hoone teeb sammu väljapoole. Autori foto 20.02.2020

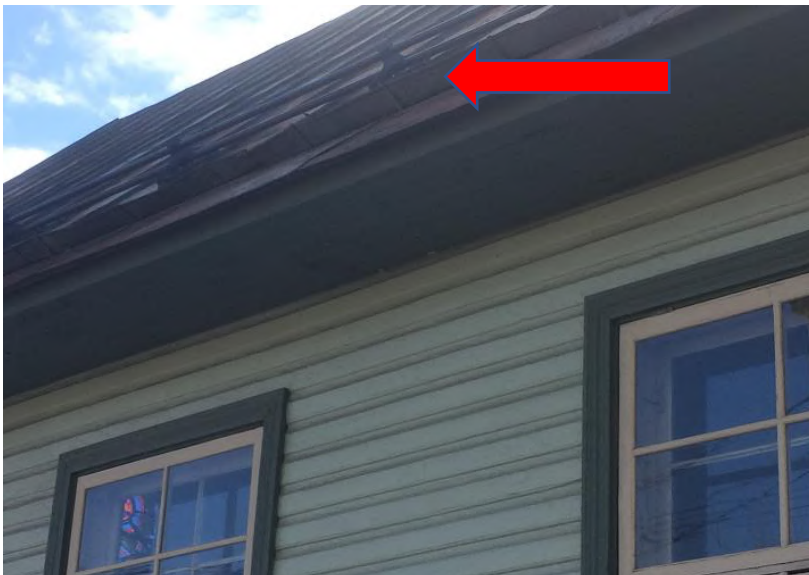
Vanal hooneosal on valtsitud plekist katusepealsed vihmaveerennid, kuid neid hoidvad konksud on alla vajunud koos lumega ja seetõttu on ka vihmavee renn alla vajunud.

Foto, vaade hoonele põhjapoolsest nurgast. Vihmaveerenn on alla vajunud, lumetõke on hiljem lisatud katusemeister Joel Vahermägi poolt. Autori foto 17.04.2020

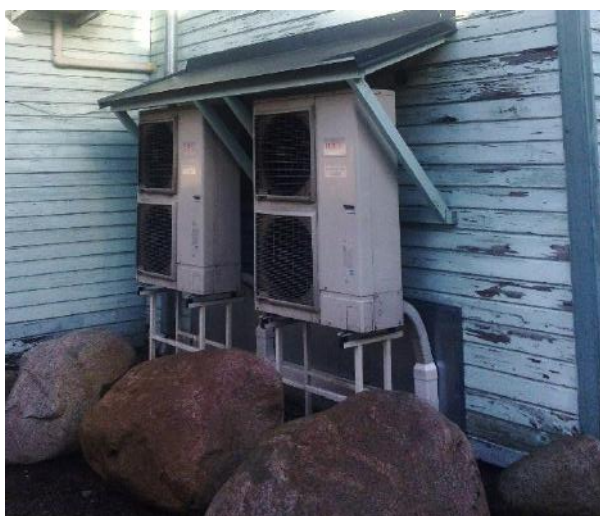
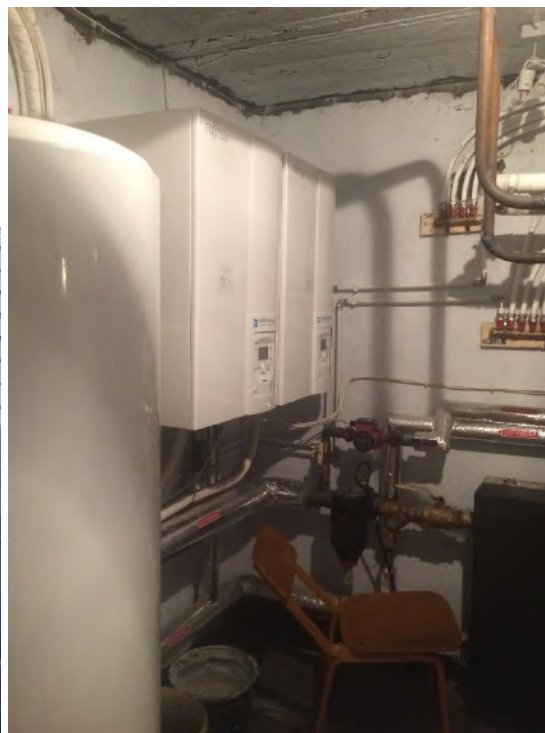
Kui mõelda palvela saali 5,8m kõrguse lae peale, siis tõuseb soe õhk lae alla ja läbib hõreda laekonstruktsiooni, kondenseerudes pööningul. Tuleks mõelda kas fan-coil või mõne muu seade peale, mis sooja õhu ülalt alla suunaks.

*Fotod: Õhk-vesi kütte süsteem, vaade hoone loodenurgast ja vaade kütteruumis keldris
Ruumides sees on vana keskkütte torustik ja malmradiaatorid. Autori foto 20.02.2020*

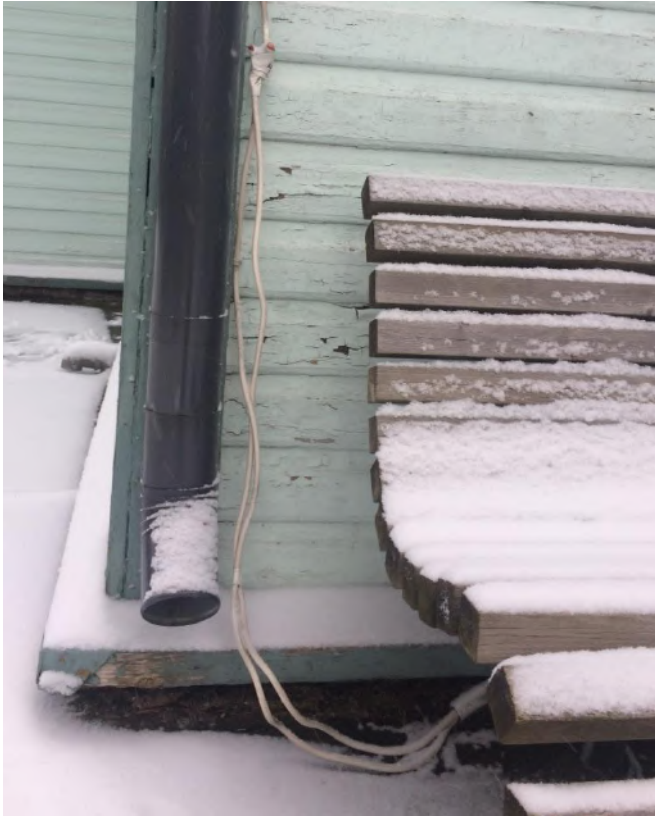
Viimase kahe aasta jooksul on uuendatud nii elektrisüsteeme (vahetatud kilbid ja osaliselt kaablid), kui ka veevarustuse süsteeme. Välisvaatlusel on hoone pinnale tõmmatud kaablid mitte-standardselt ja kindlasti mitte ohutult lahendatud. Üldine käekiri hoones teostatud elektritööde osas võiks olla puhtam ja läbimõeldum. Näiteks selleks, et valgustada aknaid on paigutatud kahe akna vahele valgusti, kuid elektrikaabel on robustselt viidud läbi vana aknaraami, vigastades selliselt väärtuslikku vana akent. Iga uue välisvalgusti jaoks fassaadil on tõmmatud eraldi kaabel laudise peale.

Hoone sissepääsu kõrval ripnevad jätkatud voolujuhtmed. Autori foto 26.02.2020

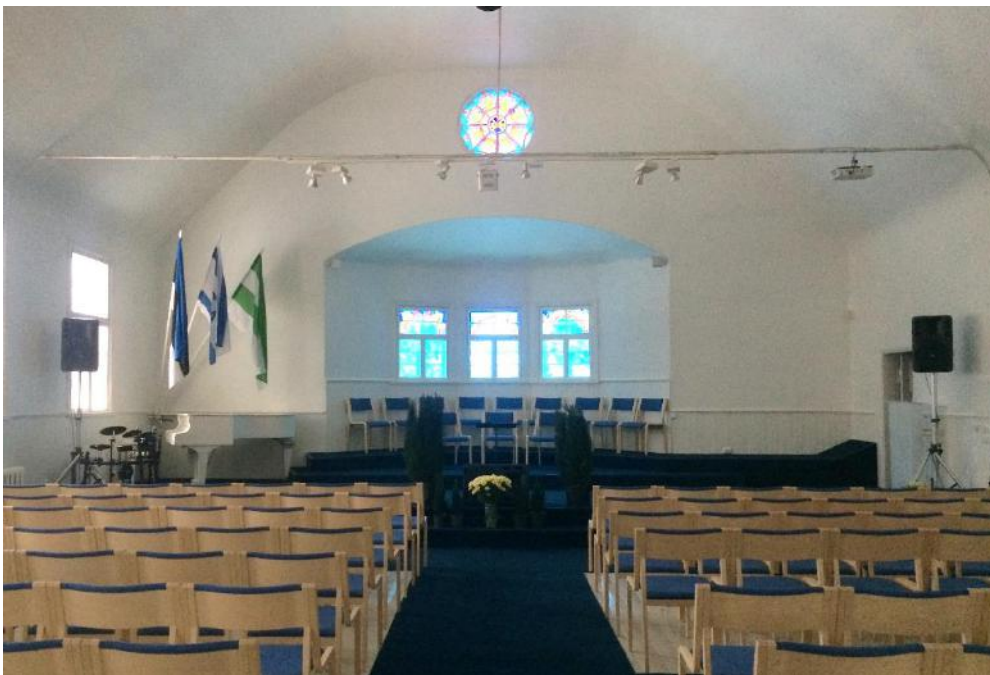
Foto, Nõmme palvela täna 2020. aastal. Autori foto 26.02.2020

Originaalis oli võlvlagi lubikrohvitud ja lubivärvitud. 2000.aastal Taavo Lige pastoriks olemise ajal lagi aga immutati, pahteldati ja värviti üle lateksvärviga. Viimatine saaliremont toimus 2019 aasta lõpus, kui saal sai uue vesiemulsiooni valge värvikihi. Parandati ka niiskuslaigud laes. Sini-valge kombinatsiooni idee autoriks oli pastor Veikko Vösu ja seda teostada aitas sisekujundaja Victoria Rüütel. Üldmulje on särav, valge ja puhas. Lähedalt vaadates on

värvikiht paks ja pisut hooletu, puudub materjalitundlik lähenemine, kõik on saanud lakoonilise valge vesiemulsiooni katte.

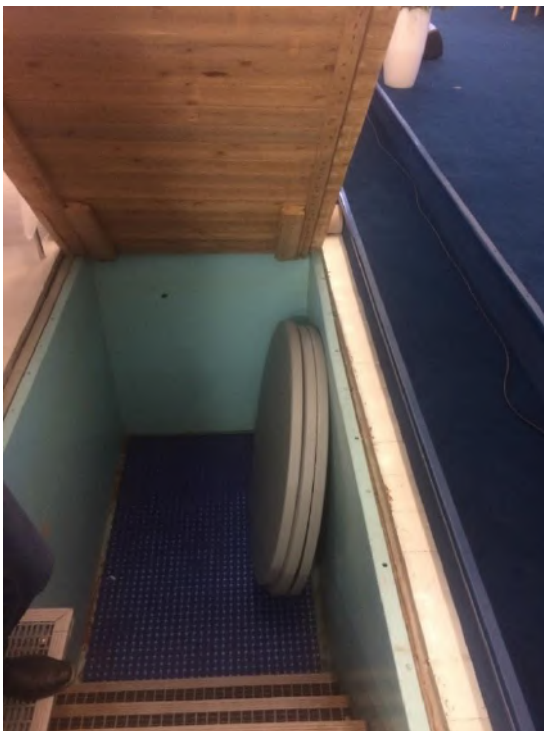
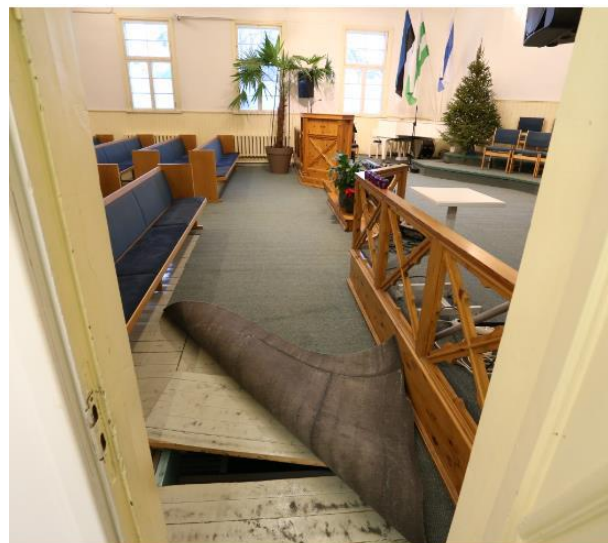
Koori ees vaipkatte ja põranda all asetseb terasest kestaga ristimisbassein. Kuid viimased ristimised on aset leidnud pigem väljapool palvelat (nt Olevist kirikus), selle basseini keerulise kasutuse tõttu. Basseinil on küll äravool, kuid vett tuleb vedada kõrval asetsevast köögiroomist ja vee soojendamine keeruline.

Foto, Põranda all asetsev ristimisbassein. Autori foto 20.02.2020 ja teise foto autor P.Pihlamäe

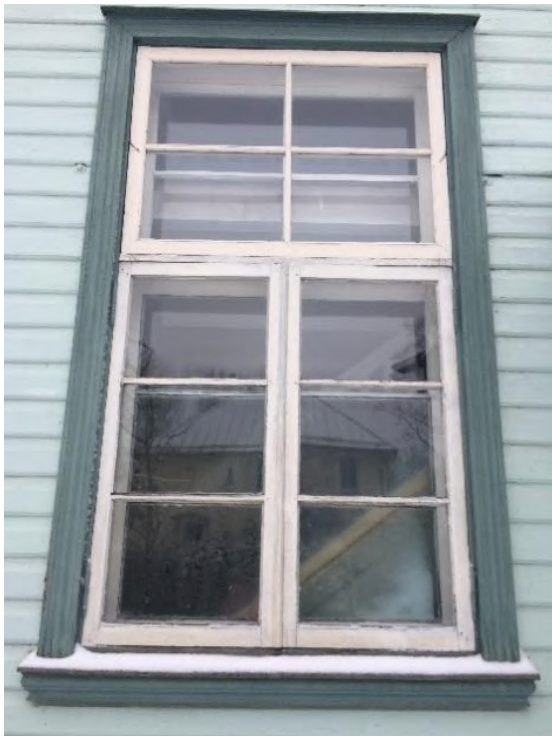
*Foto, Palvela saali aknad
Autori foto 26.02.2020*

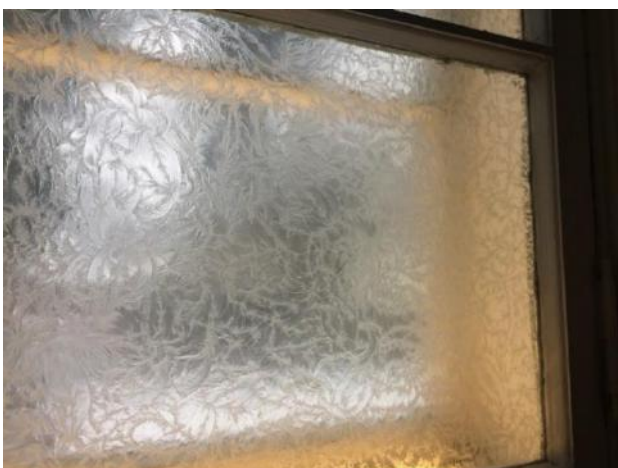
Foto, jääklaas palvela vanadel siseakendel. Autori foto 26.02.2020

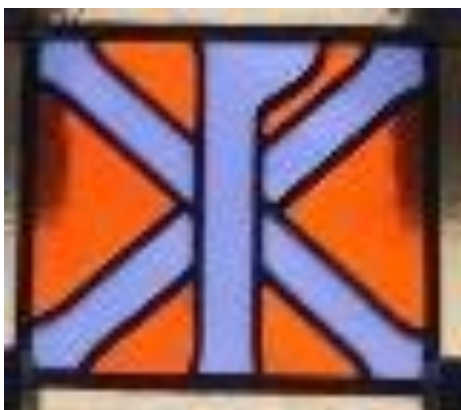
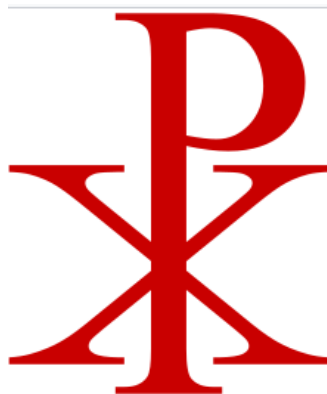
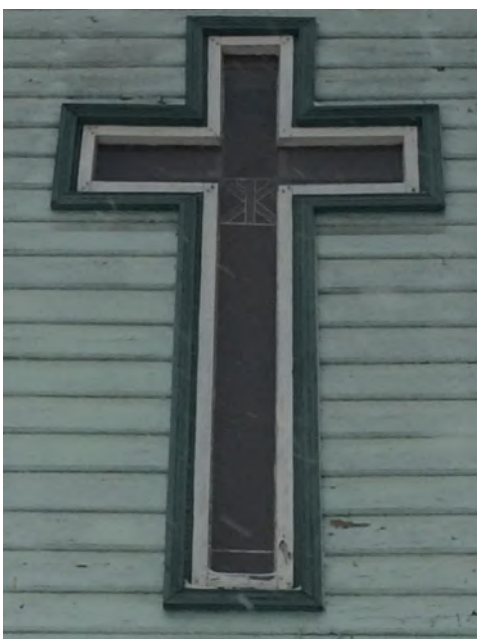
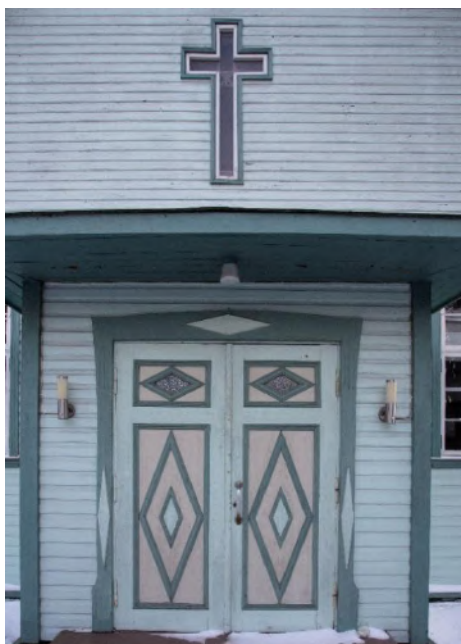
Sakraalhoonele viitab sissepääsu kohale otsmikviilule ehitatud ristikujuline aken, millel on hiljem lisatud tina raami sisse väike vitraaž Kristuse monogrammiga (Constatinuse rist ehk - hii-roo seob kreekakeelse Χριστός kaks esimest tähte hii ja roo). Puitraamid hästi vastu pidanud hoolimata ilmastikule. Seda ilmselt loode-põhja küljele ja katuseviilu alusele. Aknale on kinnitatud valguskaabel, mis annab pimedas kauni efekti.

Fotod, Loodesse jääva palvela sissekäigu kohale jääv ristaken, mis on väljast ainuke viide sakraalhoonele. Autori foto 26.02.2020

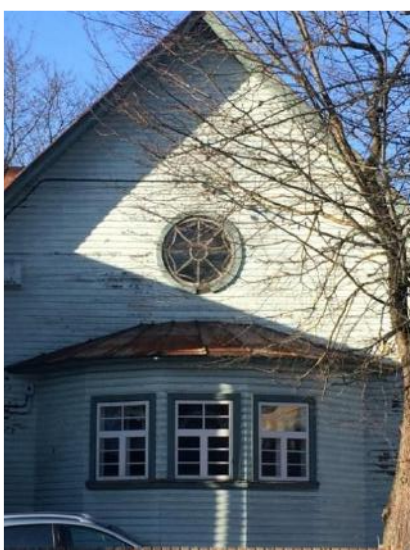
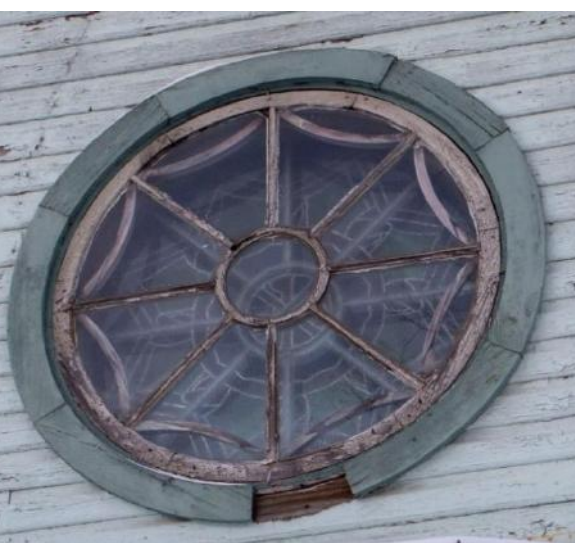
Samas hoone lõuna-kagu küljel koori kohal on kaunis vitraažiga roosaken, mille välimine raam on ilmastiku poolt kahjustatud: raami kattev värv on UV kiirguse poolt kahjustunud, üks osa piirdelaudisest alla kukkunud ja samuti on roseti südamikul näha kahjustunud puidu osa, mis vajab plommimist. Kahe raami vahel on näha niiskusekahjustust.

Fotod, kolmikaknad kooris ja koori kohale jääv roosaken hoone lõuna-kaguküljel. Autori foto 26.02.2020

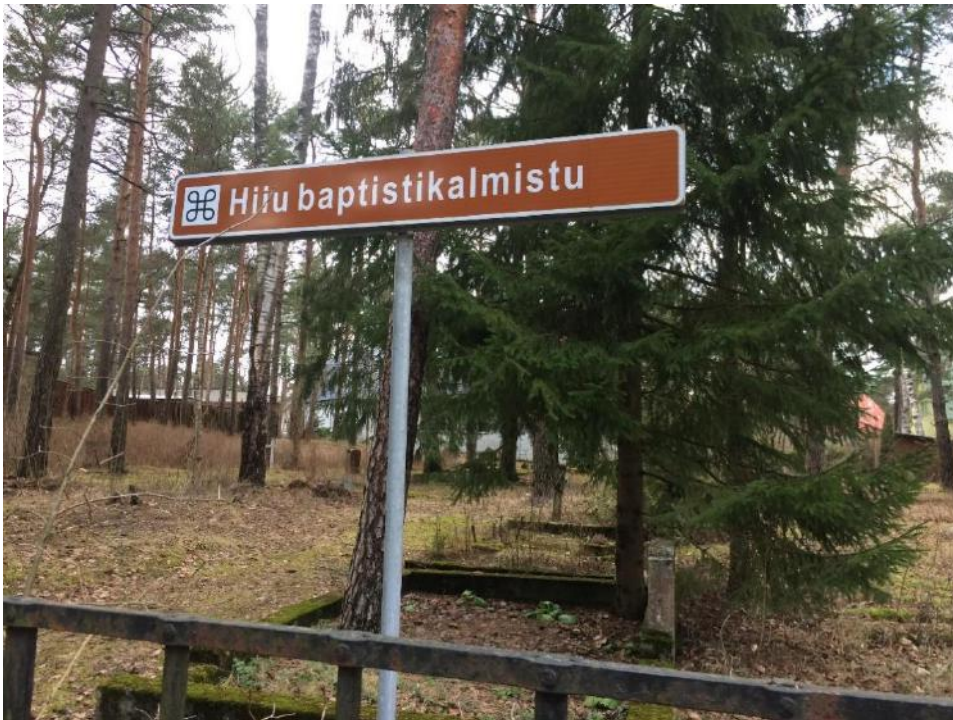
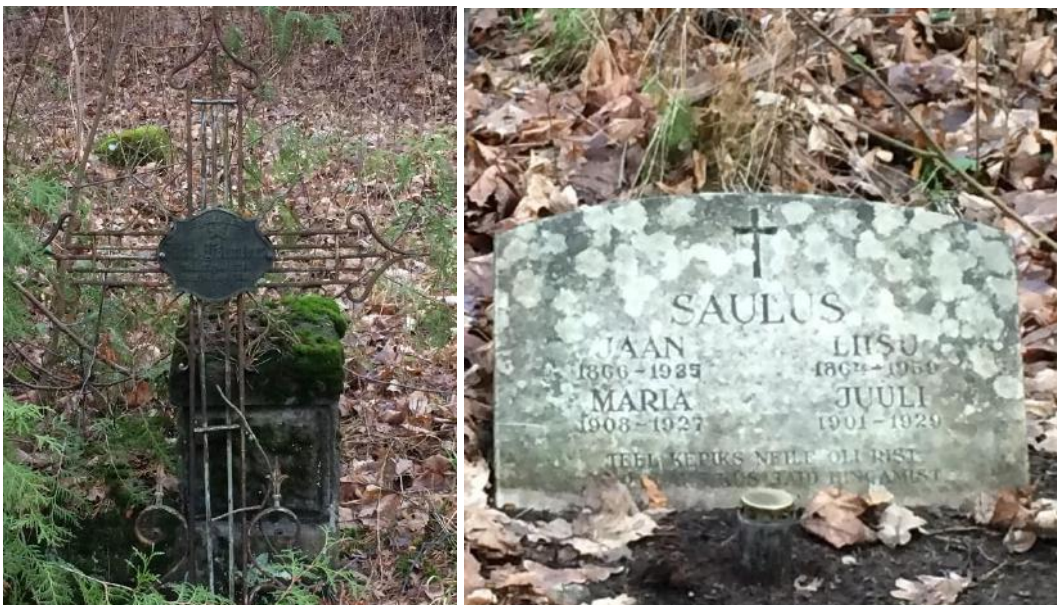
Koos kõnesoleva Puuvilja 4 kruudiga kuulub Nõmme baptistikoguduse omandusse ka Hiiu Baptistide kalmistu, mis on mälestisena arvel (A 1066-k ajaloomälestis). Väike kalmistu on piiratud paekivipostidest ning sepisaiast kombineeritud piirdega. Kalmistul on levinud võte ääristada hauaplatsid betoonäärisega. Säilinud on mitmeid hauatähiseid, nt kogudusejuhid Adam Strandberg ja August Reinart, kuid mitmed ristid ja hauatahvlid asetsevad lahtiselt puu najal. Matmine sellele kalmistule lõpetati 1950 aastal. Hetke seisund kalmistul on ebarahuldav olles suuresti võsastunud ja vajaks hooldustööid.

Fotod, Hiiu baptistikalmistu Leina tänaval. Autori fotod 17.02.2020

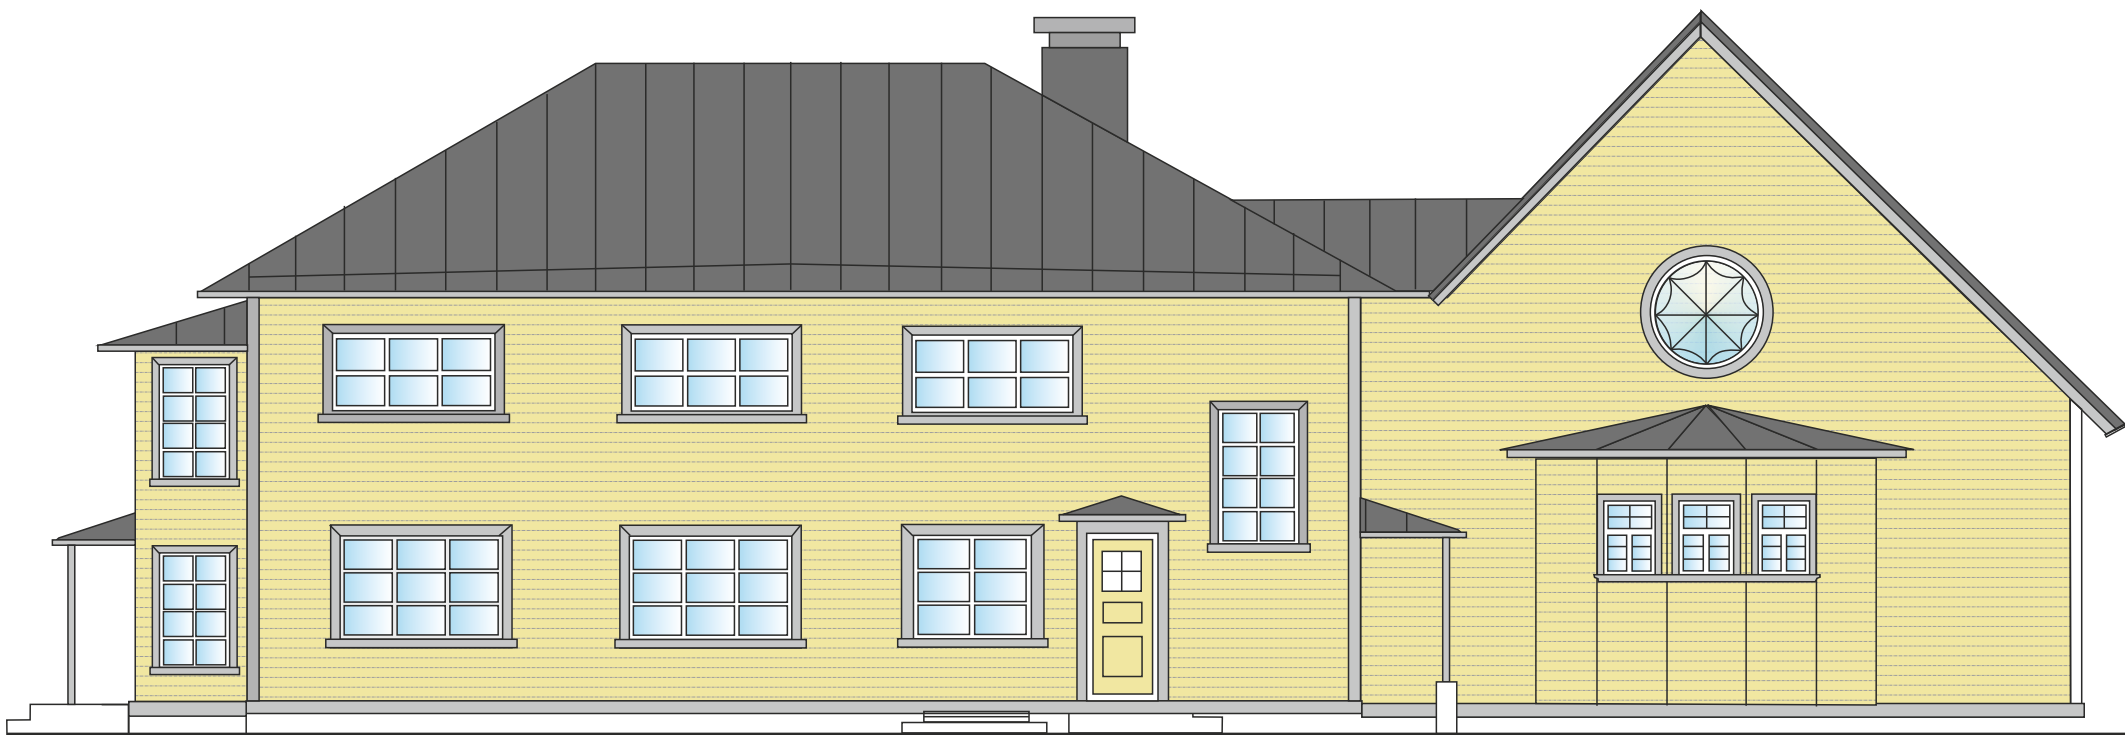
Projektjoonis maja fassaadi värvide muutmiseks, autori joonis aprill 2020

Katus, vihmaveetorud ja rennid: Valtsplekk RR 23 (tume hall) 0,5 PUR

Vihmaveetorud ja rennid: RR 23 (tume hall) 0,5 PUR

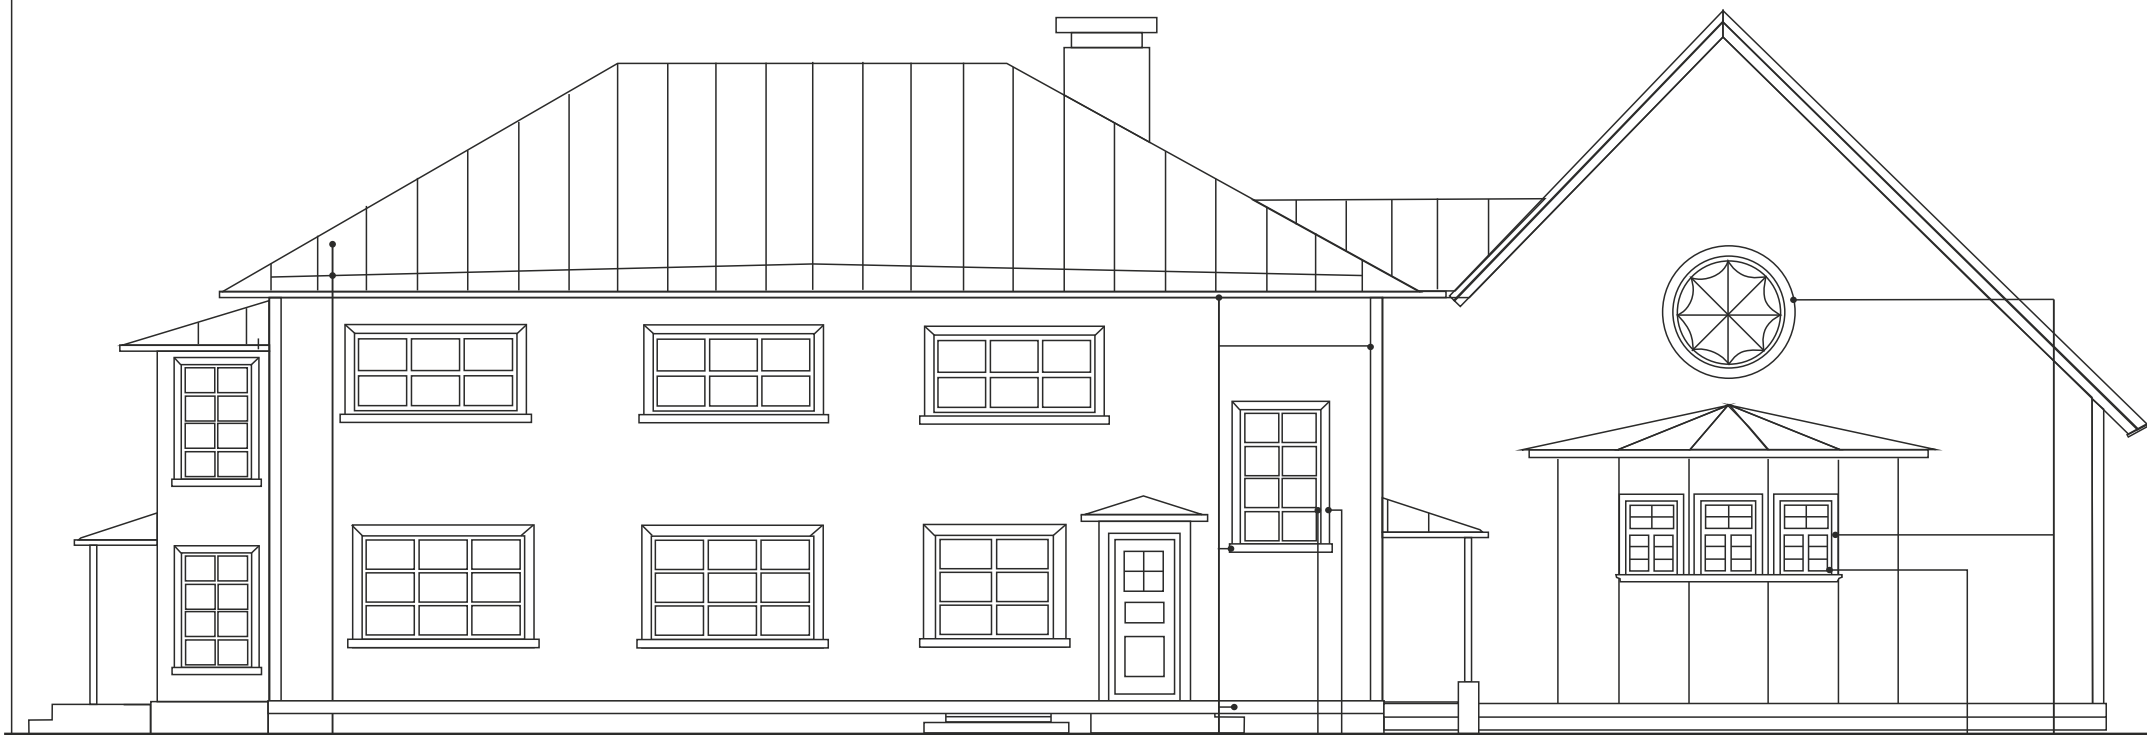
Katus, vihmaveetorud ja rennid: Valtsplekk RR 23 (tume hall) 0,5 PUR

Vihmaveetorud ja rennid: RR 23 (tume hall) 0,5 PUR
