**PEETRI PLATSI 3 HOONE EHTUSAJALUGU, VÄÄRTUSED, TEHNILINE SEISUKORD JA  
SÄILITAMISE ETTEPANEKUD**

Peetri plats 3, Narva linn, Ida-Virumaa

2019/2020 õppeaasta  
Arhitektuuri konserveerimise ja restaureerimise täiendkoolituskursuse lõputöö

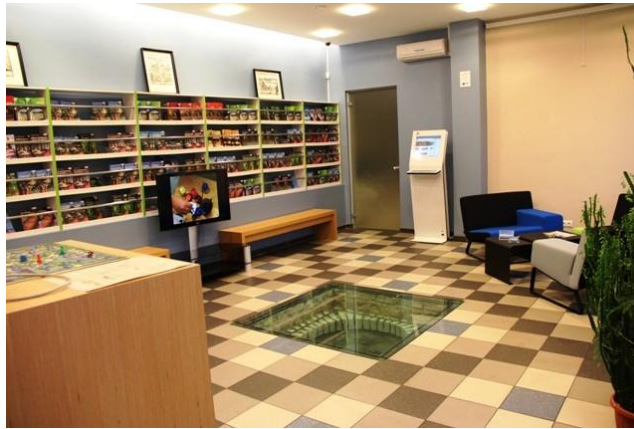
**Jn 26.** Turismikeskus Peetri plats 3 hoone esimesel korrusel. Ajaloolise vundamendi eksponeerimine.  
Allikas: [www.idaviru.ee](http://www.idaviru.ee)

Uhked kõrged keldriruumid hästi säilinud paekivimüritisega vajavad kordategemist ja vanade osade eksponeerimist. Keldriruumi on võimalik kasutada nagu iseseisvaid ruume eraldi sissepääsudega hoone lõuna küljest.

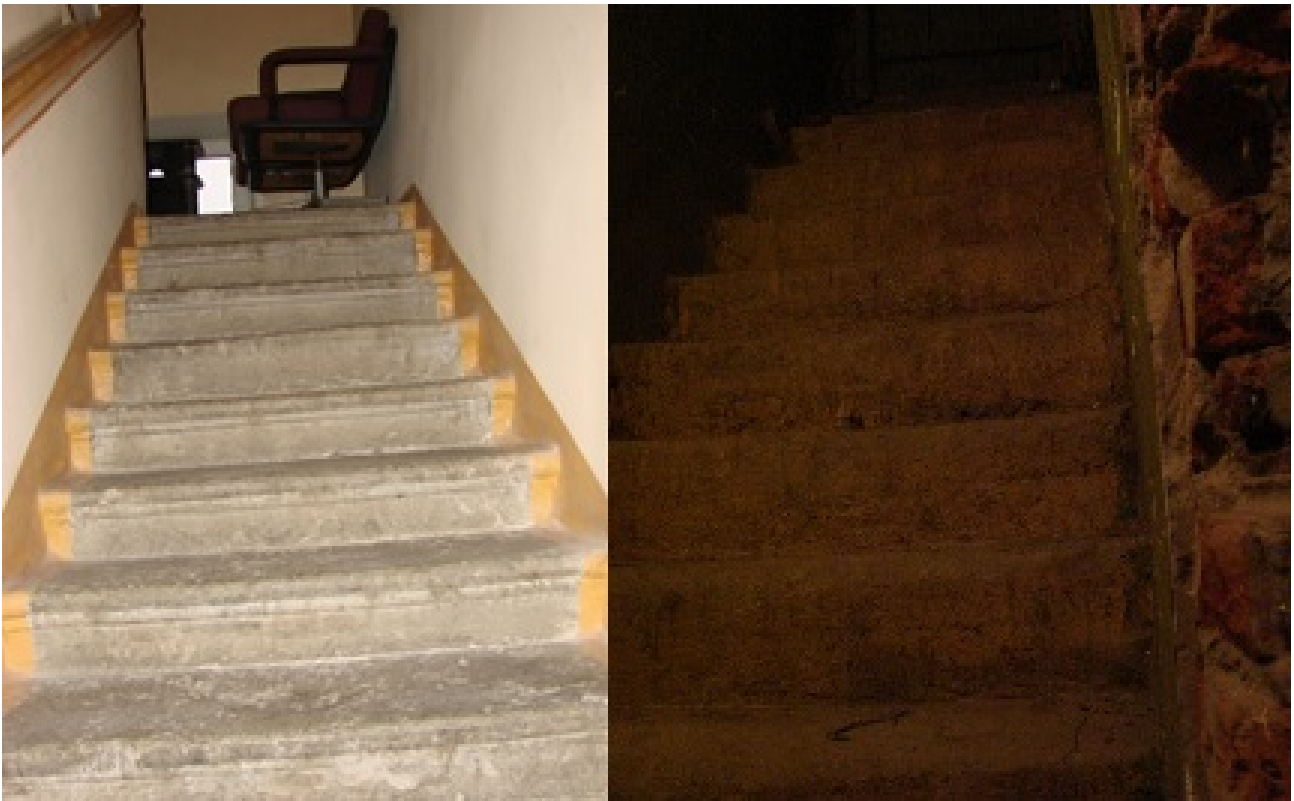
**Jn 27.** Trepikojad. Allikas: Dekoraator OÜ „Peetri pl. 3 hoone tehnilise seisukorra eksperdi aruanne“ 2009. Narva

Originaalkujul on säilinud esinduslikud paekiviastmed, trepikoja massiivsed krohvitud käepideme seinad puidust käsipuuga. Huvitav, et sarnane trepilahendus on sama kõigile Peetri platsi kolmel hoonel.

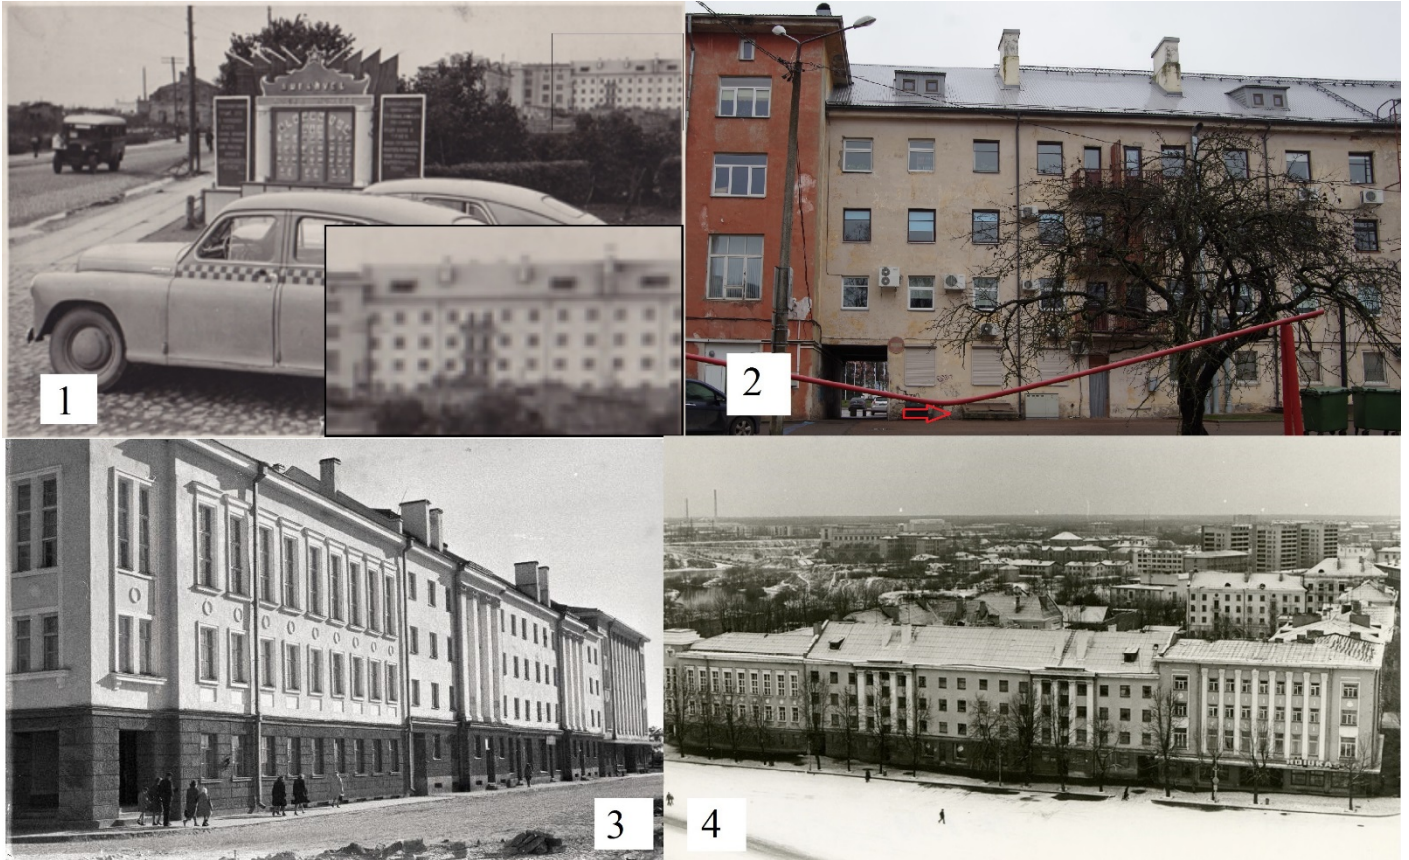
Hästi säilinud soliidse ilmega hoonete ansambel nii põhifassaadidest kui ka õuepoolse küljega, kus säilinud ka esialgse projekti järgsed röödud, sissepääsud pakkuvad vahetult huvi. Isegi söe laadimise luuk ei tuleks kinniehitada (vt **jn 28** (2)), tulevikus võiks olla sel kohal uhke lisavalgustus keldrisse.
