**Merivälja sadamakai reisijate  
LAEVA- JA BUSSIOOTEPAVILJON**  
**maastikuarhitektuurse ansambli osana**

**Hoone arhitektuuri väärtustamine  
ja  
kaitse alla võtmise ettepanekud.  
Restaureerimistöode ettepanekud.**

2019/2020 õppeaasta  
Arhitektuuri konserveerimise ja restaureerimise täiendkoolituskursuse lõputöö

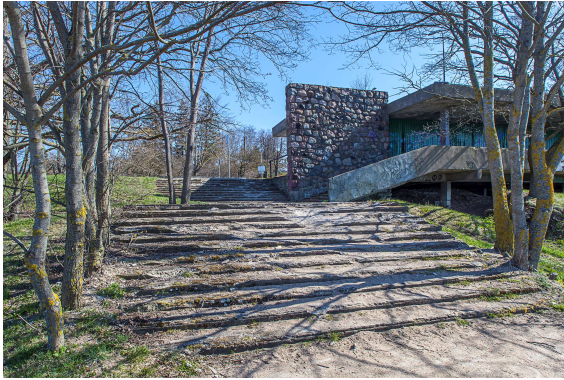
17

Paviljon on 1960ndatele iseloomulikult õhulise läbipaistva maastikku sulanduva arhitektuuri-ga. Teostus erineb pisut uurimuses kasutatud projektdokumentatsioonist. Hooldamatusele vaatamata on säilinud ent avariilises seisukorras. (ill 14, 17-22)

seks on halb ehituskvaliteet, keskkonnamõjud, hooldamatus. Paviljoni lõunakülje põrandapinda ja hoonemahu põhjaküljel muulile suunduvat trepistikku lagundavad juhuslikult kasvatama läinud puud (ill 17, 21-22).

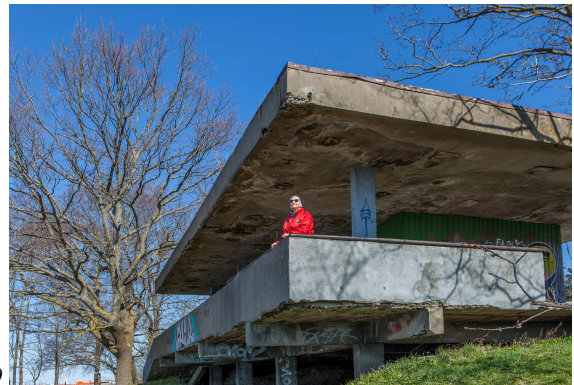
20

Piirde-põranda ühenduskoht on tõsiselt kahjustatud - sarrus paljastunud, betoon irdunud (ill 20,38). Käepidemetoru on säilinud osaliselt (ill 37-38).

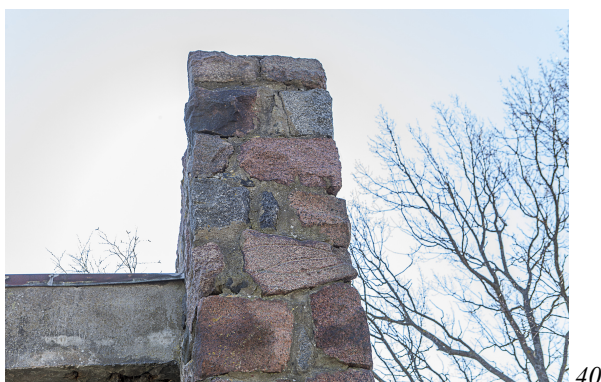
40

Puhtalt laotud **maakivist seinamahu** materjali kasutus varieerub nurkades tahatud, müüris vabakujuliste kivide kooslusena nurkmüüri tehnikas.<sup>22</sup> Kivid on taaskasutatavad, millest annavad tunnistust üksikud eriti kvaliteetse viimistlusega täksitud tahatud kivid välisnurkades ja veskikivi fragmenti meenutav tükk (ill 40-41). Müüripealne on vee kaitseks kaetud seguga. Vuugid on suure tsemendisisaldusega.

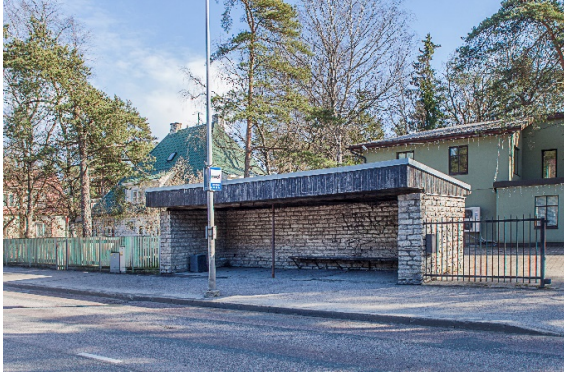
69

Varjualuse nähtav metallkarkass ja vigurdamised katuse parapetiga vähendavad selle vormilist võlu (ill 70-71). Probleemne on ehitise paiknemine justkui kellegi krundil pigistatult piirdeaedade vahele (ill 69-70). Konsooliste on osaliselt säilinud ja heas seisukorras (ill 71).
