**PAJU TÄNAV 3A ELAMU  
EHITUSAJALUGU, VÄÄRTUSED, TEHNILINE SEISUKORD  
JA ETTEPANEKUD E HITUSTEGEVUSEKS**

Paju tn 3a, Tallinn, Harjumaa

2019/2020 õppeaasta  
Arhitektuuri konserveerimise ja restaureerimise täiendkoolituskursuse lõputöö

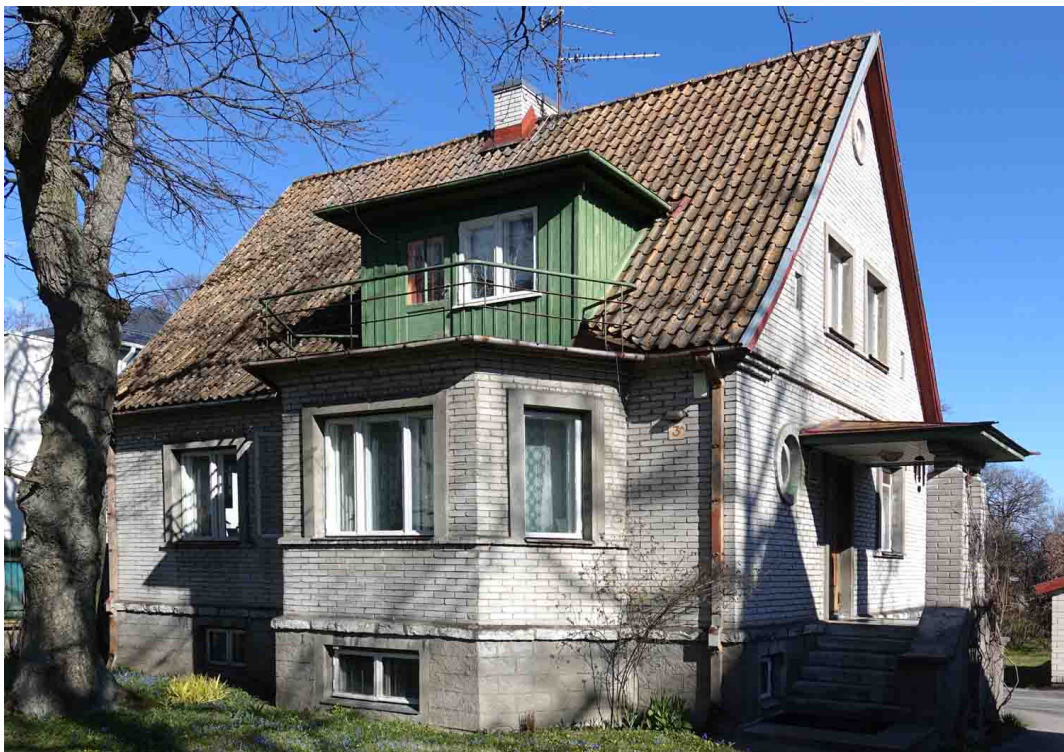
Illustratsioon nr 18. Vaade hoonele lõunakaarest. Silikaattellistest puhasvuukmüritis annab fassaadidele ajastuomase isikupära, mida võimendab erinevate dekoratiivsete elementide rohkus: karniisid, akende ümber nii eenduv kui ka müüritisega samas tasapinnas olev laotud või krohvitud raamistus, ümaraknad. Autori foto 21.04.2020

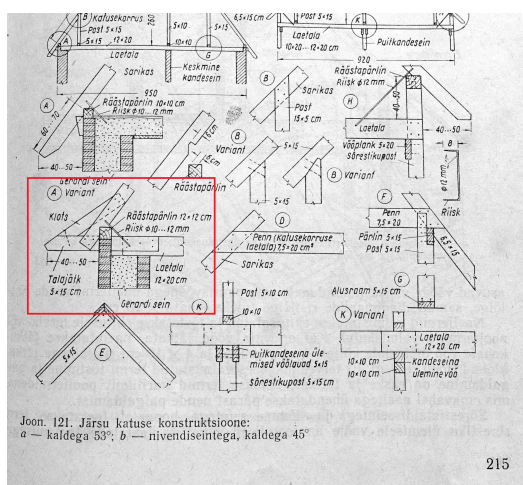
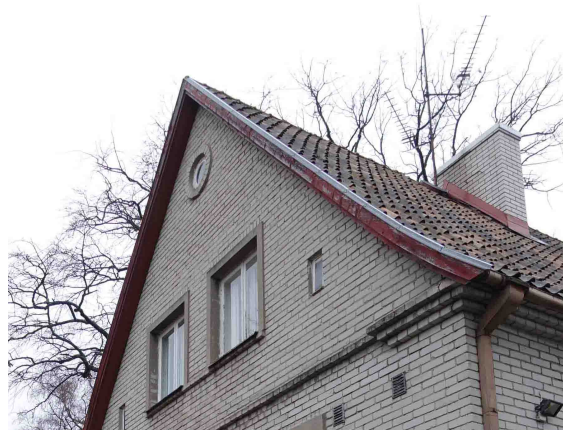
Illustratsioon nr 21. Vasakul: Lisaklotsiga sarika ja katusetasapinna lõpetamine gerardi tüüpi sein friisil<sup>24</sup> on hoonele eripära andev konstruktiivne lahendus (III 33), mis tuleb säilitada algupärasel kujul. Paremal: Hoone peasissepääsu kohal olev katuse otsaviil. Autori foto 28.11.2019

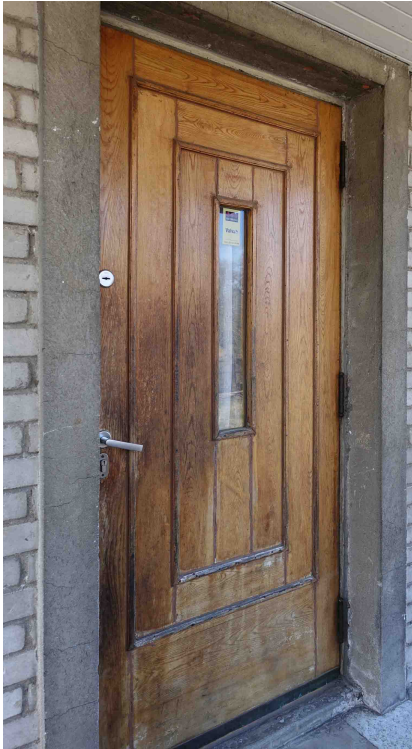
Illustratsioon nr 22. Sissepääsu uks.  
18.04.2020 Autori foto18.04.2020

Uste ja akende krohvitud raamistus korrastada samaaegselt ja samade võtetega kogu hoone ulatuses, soovitavalt koos sokli restaureerimisega.

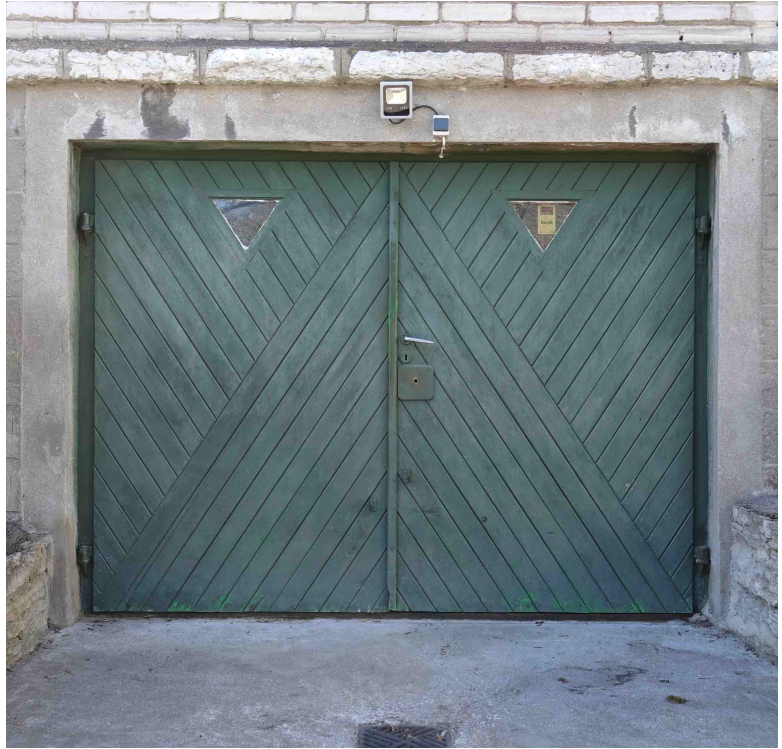
Illustratsioon nr 23. Garaaži uks. Autori foto18.04.2020

Garaažiukse puitosadelt eemaldada lahtine värv. Värvimiseks kasutada 20% tsinkoksiidi sisaldusega linaõlivärvi (nt Allbäck Linoljaeprodukter AB) Vajadusel võib väiksemad kahjustused parandada linaõlikitiga. Värvitoon valida originaalilähedane, vastavalt ehitusprojektile. Vajadusel teostada uuringud algupärase värvitooni tuvastamiseks.

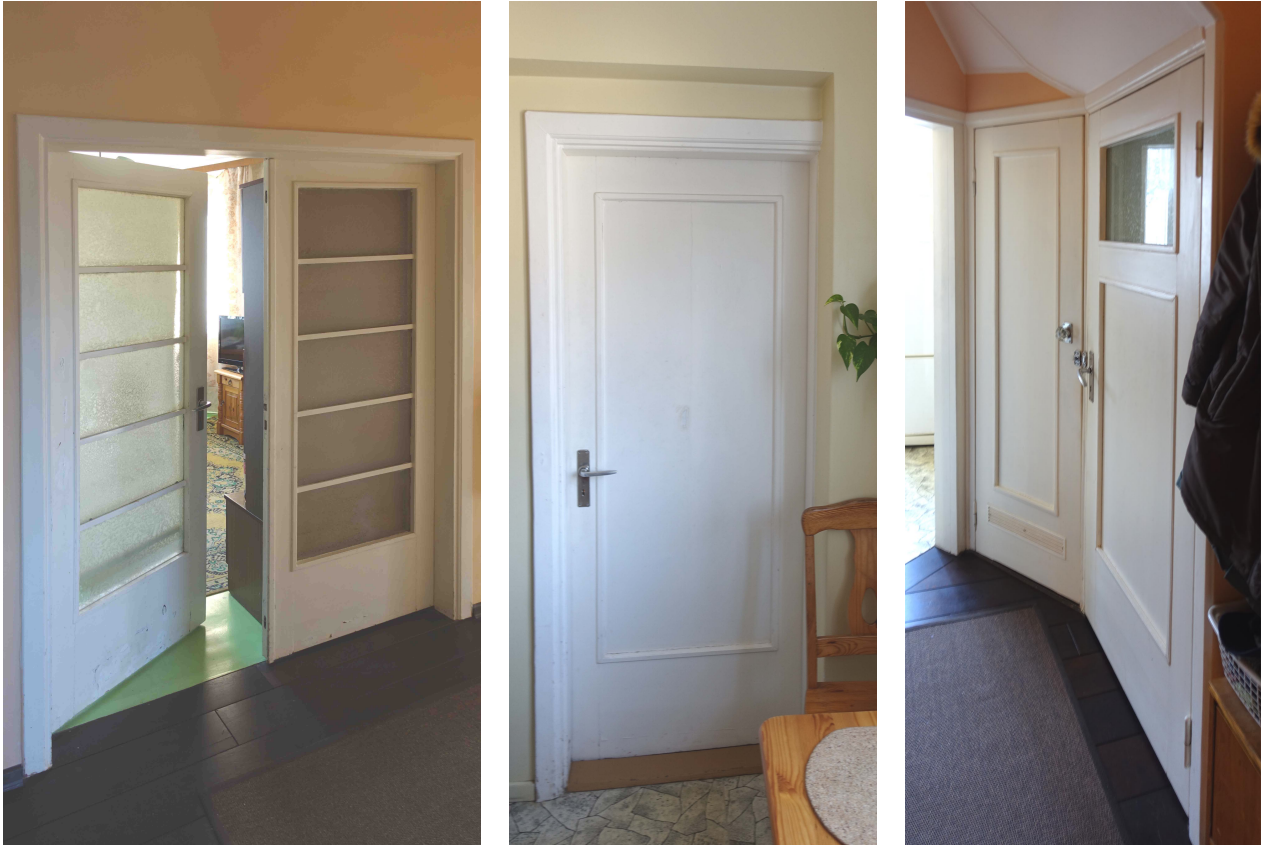
Illustratsioon nr 24.

Vasakul: Esikust tuppa avanev kahepoolne toauks. Muustrilise faktuuriga matistatud klaasid annavad toas olijaile privaatsust, samal ajal pääseb esikusse hulgaliselt lõunapoolset päikesevalgust.

Paremal: Keldrisse viiva trepikoja uks ja panipaiga uks.

Ühtlase esimese korruse tervikmulje saavutamiseks uksed korrastada samaaegselt ja samade võtetega. Sulused hooldada.

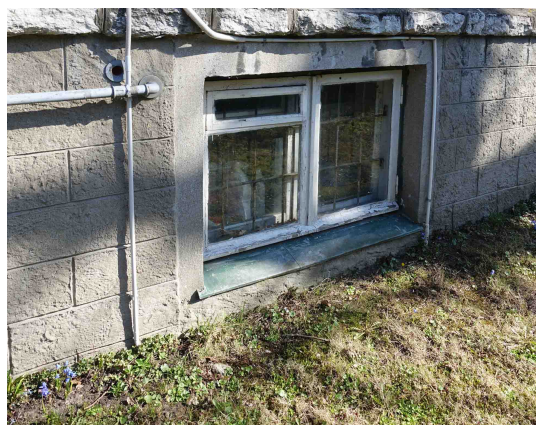
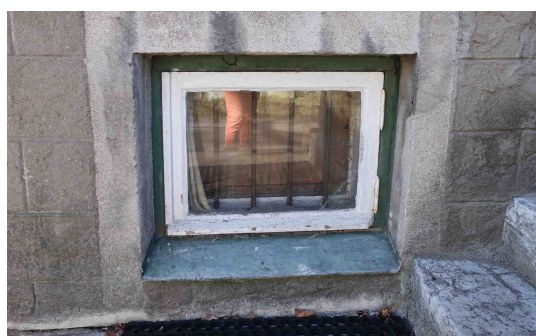
Illustratsioon nr 30.

Ülal: Keldiaken hoone põhjapoolsel fassaadil.  
 Keldrisse kavandati väike töökoda juba ehituse ajal ja tehti tuulutuseks vastav aken.  
 All: Hoone peasissepääsu juures olev keldriaken. Autori fotod 22.04.2020

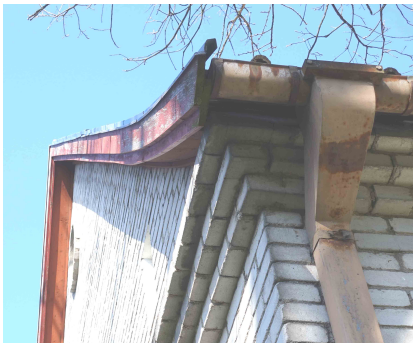
Illustratsioon nr 31.  
Seinakarniisi ja räasta sõlm hoone edelanurgas. Töövõtte, kus sarikas lõpetati vahetult pärast müürlatti (vt Ill 21) ja sarika peale lisati kiilukujuline klots, on traditsionalistlikku stiili hoonete puhul väga levinud.  
Autori foto 20.04.2020

Katusekivide asendamise töövõttu tuleb kavandada esialgse katuseserva lahenduse taastamine ja olemasolevate vihmaveesüsteemide mõõtude alusel (sh seinakinnitid, lehtrid, toruotsad) vana vihmaveesüsteemi asendamine uuega. Vihmaveesüsteemi värvivalik teostada koos hoone kõikide värvitoonide määramisega.

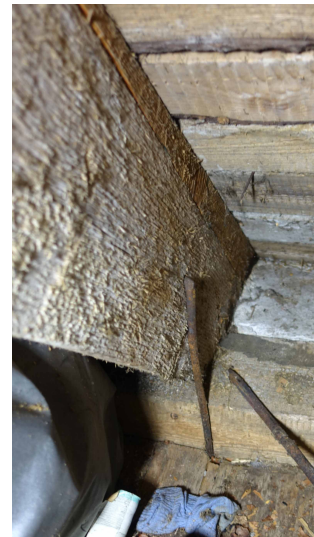
Illustratsioon nr 33.  
Räästasõlm. Sarikat, müürlatti ja karniisi ühendav sõlm. Näha on sarikale lisatud kiilukujuline klots ja ülemine karniisi kivi. Autori foto 22.04.2020

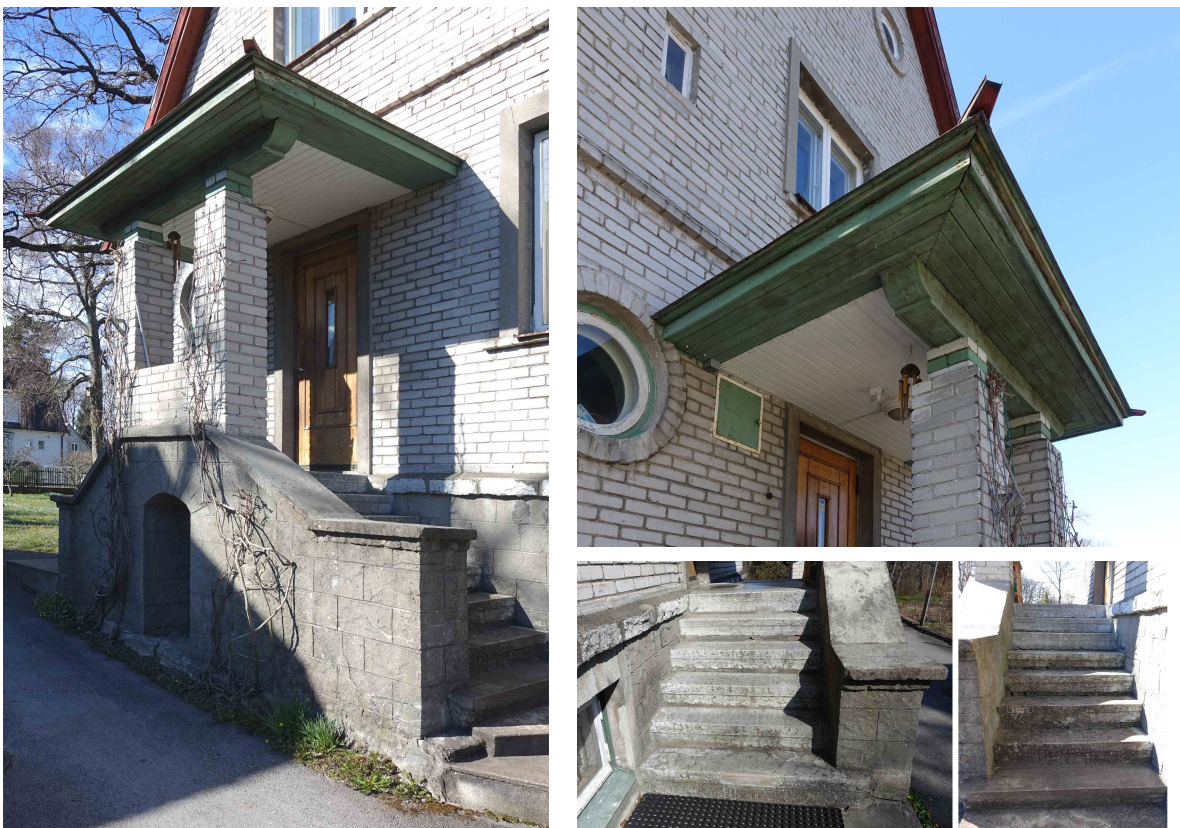
Illustratsioon nr 34.

Elamu peaukse ees olev projektijärgne paekivist astmetega kahepoolne trepp ja varikatus. Autori foto 20.04.2020 Paju tn 3a elamu lisaväärtuseks on asjaolu, et peale hoone püstitamist pole teostatud hoone väärtuslike detaile või muid olulisi osi/konstruksioone muutvaid ehitustöid ja kogu hoone algupärased konstruktsioonid, viimistlus jm on mõistlike vahenditega taastatav.

Olemasolev, algupärane valgusti tuleb puhastada, restaureerida ja säilitada esialgsel asukohal.
