**Joosep Metslang**

**Palgist ehituspärandi taastamine hooldatud hoonete näitel**

**Magistritöö**

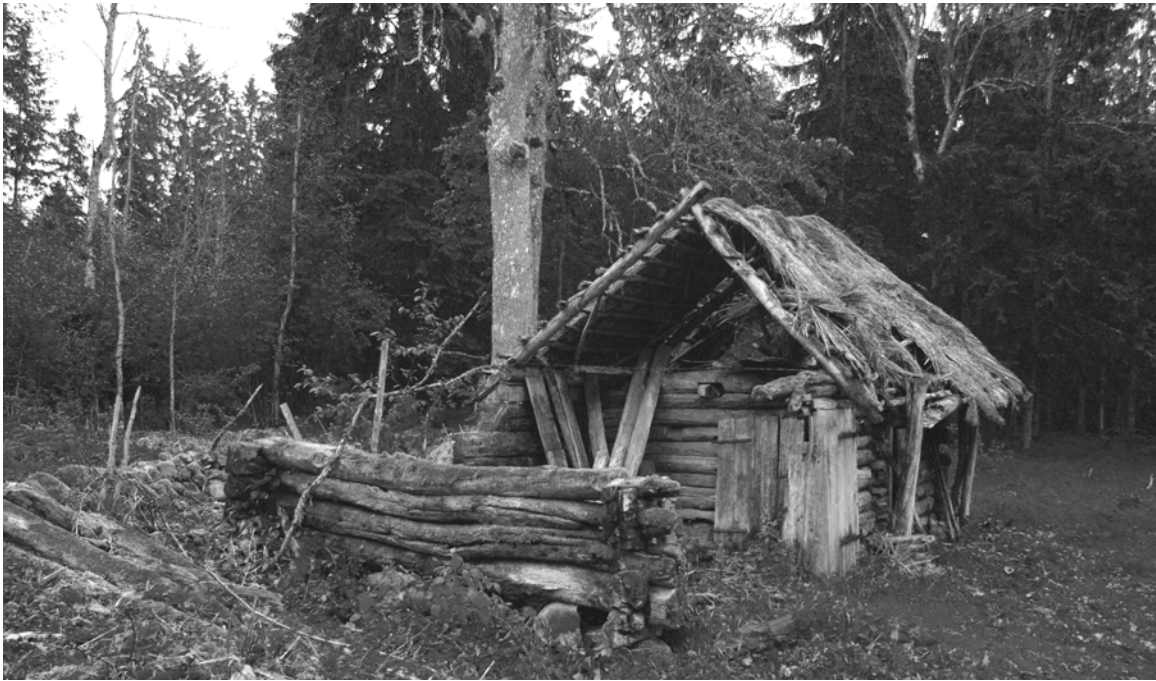
Foto 3.1.1. Sealaut Läänemaal. Vernakulaarse ehituspärandi hävinemine: tagasihoidlikud tingimused ja elukeskkond, distants suurematest keskustest, traditsiooniliste ehitusmaterjalide haprus, funktsiooni kadumine, hooletusse jätmine. Allikas: T. Suits

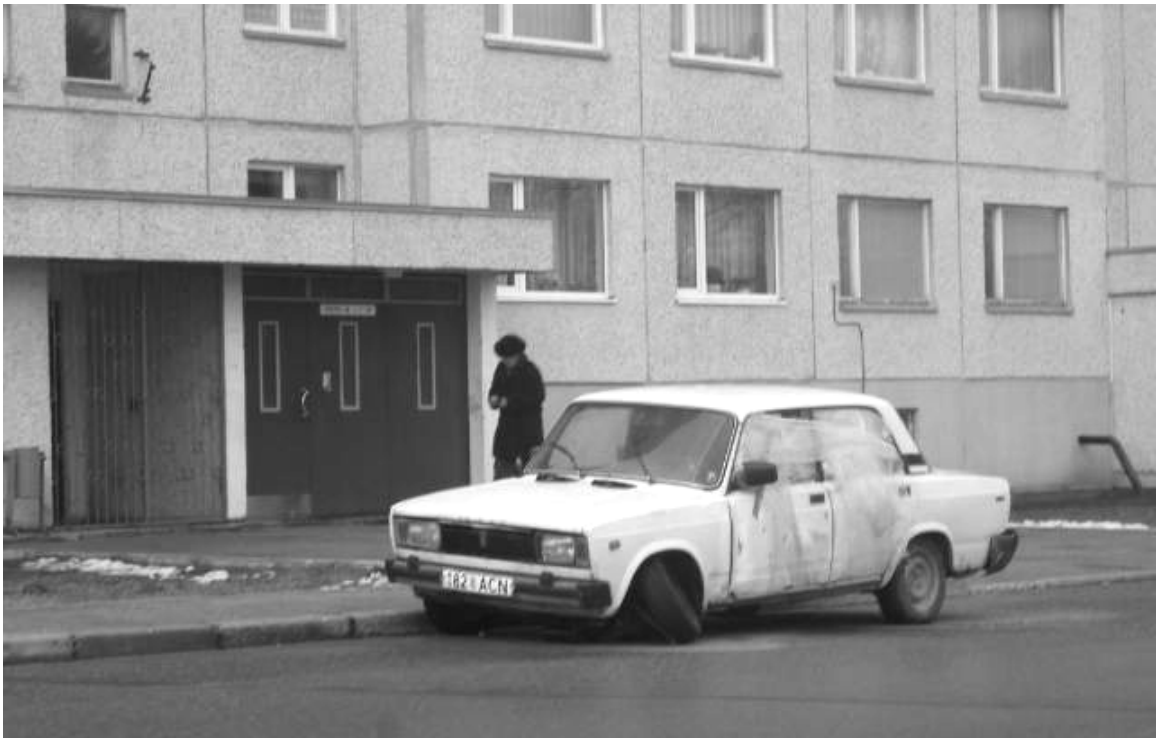
Foto 3.1.2. Paneelilamu Maardus. Vernakulaarse ehituspärandi hävinemine: ühiskonna ja väärtushinnangute muutused, kaasajastamine, uute materjalide pealetulek.

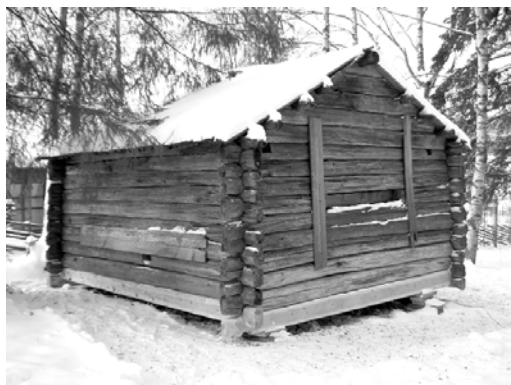
Uurimustöö raames esineb **objekte**, mille kahjustuste ja vahetatud palkide määr on väike. Igat objekti taastamist iseloomustab ainulaadne meetod. Näiteks võib siinkohal tuua Jämtlandi Maakonnamuuseumi salpeetriküüni (foto 5.1.1.) ja Pritsu talu aida (foto 5.1.2), kus ainult mõned alumised palgid on vahetatud, kuna senised kahjustused rohkem muudatusi ei nõudnud. Tegu on ka väiksemahuliste hoonetega.

Foto 5.1.1 Jamtli salpeetriküün

***The saltpeter storehouse method*** (photo ). *A maximum of existing material is retained. The replacement timber duplicates old logs basic dimensions in height, length and with. Material is similar in quality. The corner joints are copied in all of their dimensions. The scribing follows the pattern of the new log. The technical work is done by traditional means according to the buildings primary building technique.*

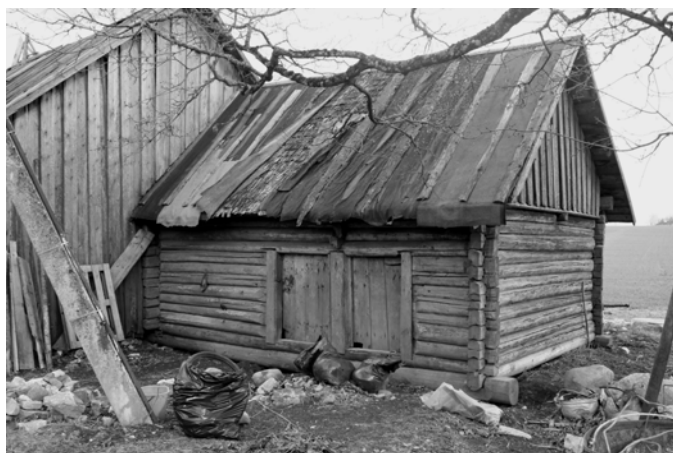
Foto 5.1.2 Pritsu ait

***Pritsu storehouse method*** (photo ). *A maximum of existing material is retained. The replacement timber duplicates old logs basic dimensions in height, length and with. The replacement timber is less in quality. The scribing is done differently: instead of an open scribing, it is made closed. The corner joints are copied in all of their dimensions. The technical work is done with a chainsaw, the finishing is done by traditional means according to the buildings primary building technique.*

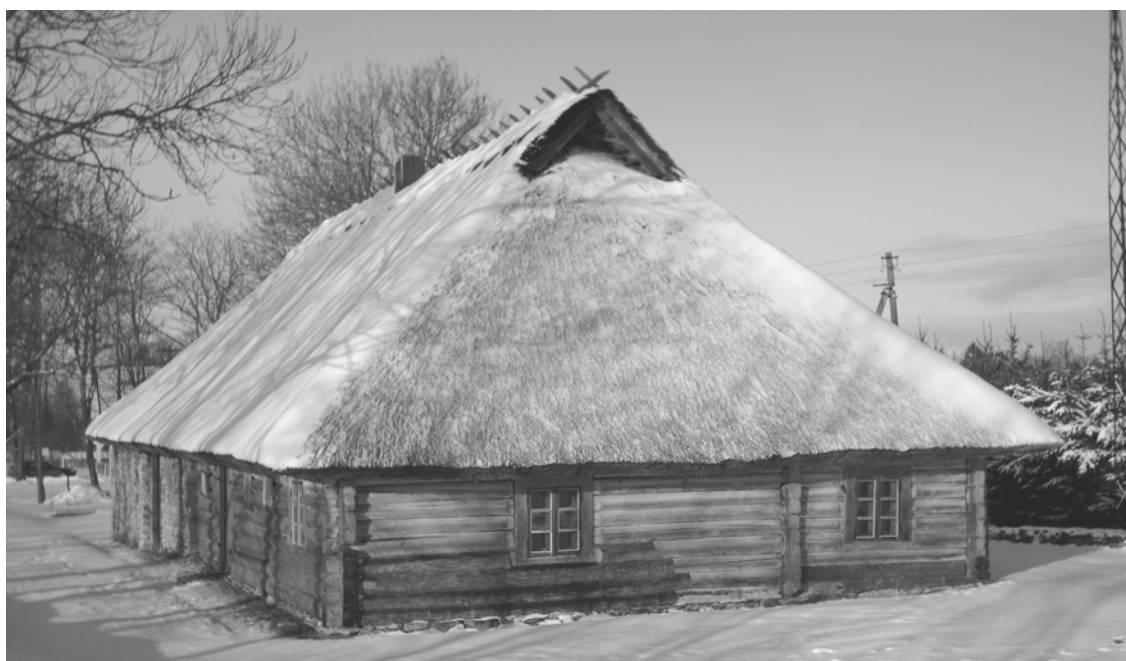
Foto 5.1.3. Atla-Eeru kõrts

Atla-Eeru kõrtsi (foto 5.1.3) puhul on asendatud suurem hulk palke, kuid hoone suure mahu kõrval on see siiski tagasihoidlik osa. Põlvamaa Karilatsi Maakonnamuuseumi Sepa talu rehielamul (foto 5.1.4) on vahetatud rohkem palke, kuid siin tuleb otsida põhjusi hoones levinud kahjustuste hulgast, sealhulgas majavamm. Muhu Muuseumi Laasu talu lauda (foto 5.1.5) juures on toimunud suurem palkide vahetus. Viimaks on näiteks toodud Sutlepa kabel Eesti Vabaõhumuuseumis (foto 5.1.6), mille puhul mädanikkahjustuste täpsem hulk on dokumenteerimata, hoone on aga 1970ndail suures mahus rekonstrueeritud.

***Atla-Eeru tavern method*** (photo ). *A maximum of existing material is retained. The replacement timber duplicates old logs basic dimensions in height, length and with. The corner joints are made better than they were earlier. The scribing follows the pattern of the new log. The technical work is done with a chainsaw, the finishing is done by traditional means. The axes used in the conservation are different from the original tools.*

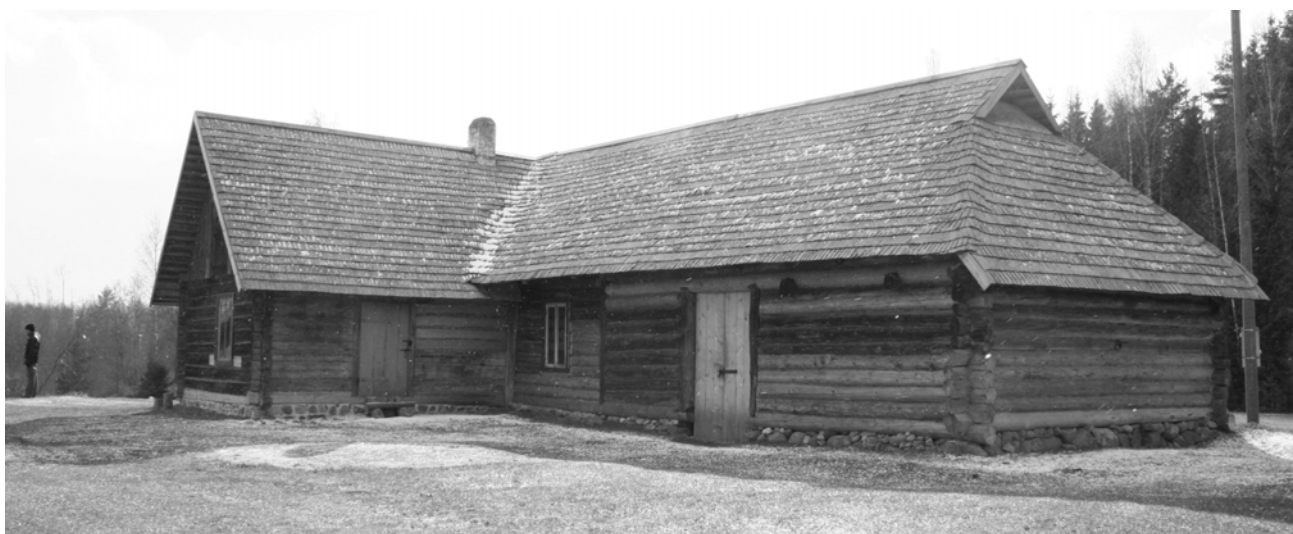
Foto 5.1.4. Sepa talu rehielamu

***Sepa threshing house method*** (photo ). *A maximum of existing material is retained. The replacement timber is spruce, which is different from the original pine. The replacement timber duplicates old logs basic dimensions in height, length and with only in corners, where old substance meets new. The scribing follows the pattern of the new log. The corner joints are mostly done by copying the four types used on the building but not in detail. The technical work is done by a chainsaw, the finishing with an untraditional axe.*

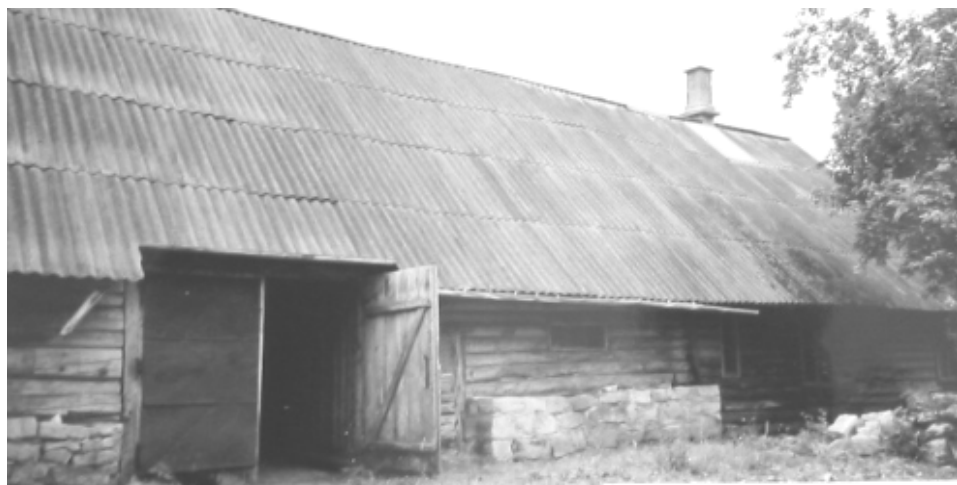
Foto 5.1.5 Laasu talu laut. Allikas: Rohkla 2003: foto 15

**Laasu barn method** (photo ). A maximum of existing material is retained, only when a log has preserved in it's full length. The replacement duplicates original material and it's dimensions in length, as with and height are copied only where old logs meet new ones. The scribing follows the pattern of the new log. The corner joints are mostly done by copying the two types used on the building but not in detail. The technical work is done by a chainsaw.

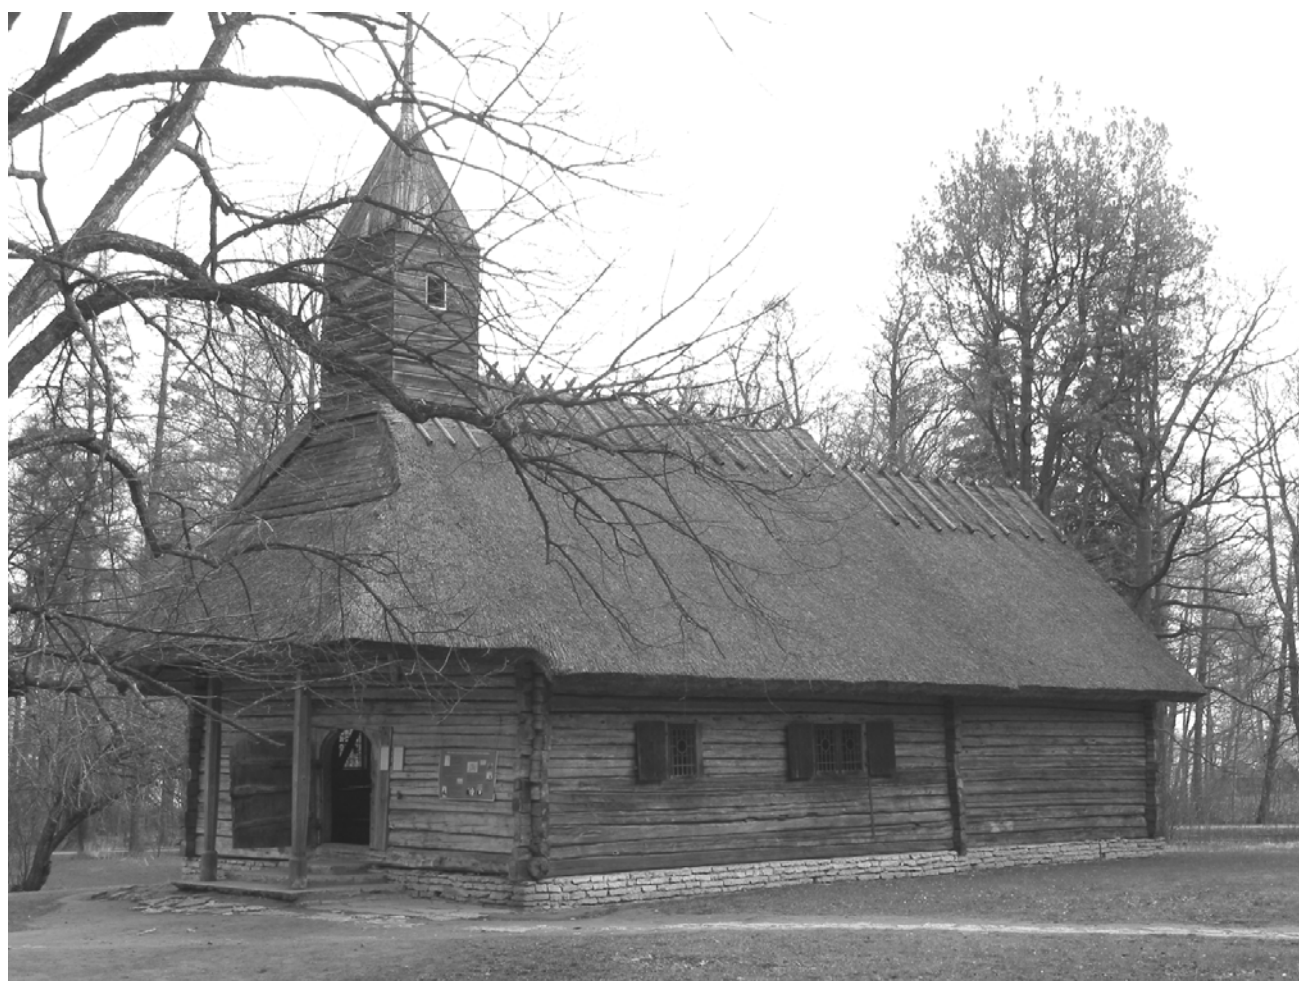
Foto 5.1.6. Sutlepa kabel

**Sutlepa chapel method** (photo ). A minimum of existing material is retained. The replacement timber duplicates mostly the original material and it's dimensions in length, as with and height are copied only where old logs meet new ones. The corner joints are mostly done by copying the two types used on the building, but not in detail. The scribing follows the pattern of the new log. The technical work is done by traditional means. The Russian axes used in the reconstruction are different from the original tools.

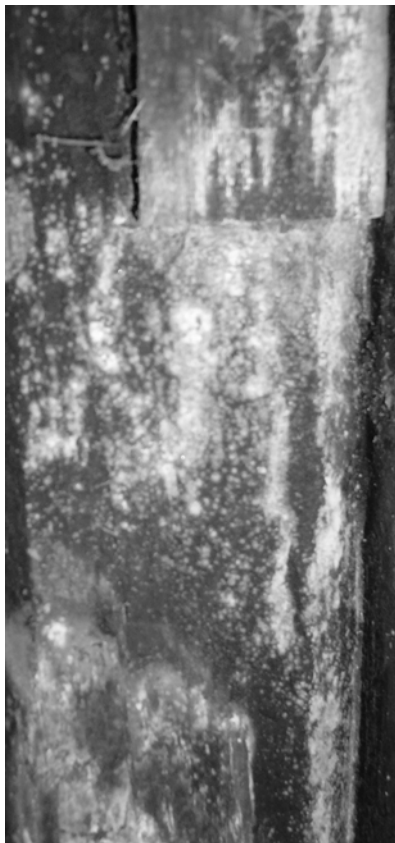
Foto 5.4.1. Palkhoone kahjustuste põhjustajad: 1. Inimtegevusetus, kliima ja elusloodus; 2. Seenkahjustus; 3. Putukakahjustus; 4. Füüsiline kahjustus; 5. UV-kiirgus, kliima, deformatsioon. Foto 4. allikas: Kilumets 2003

Enam levinud palkhoonete juures on erinevad **seenkahjustused** (foto 5.4.1.2), mis tihti kütmata hoonetes endale sobiliku elukeskkonna (sobiv „menüü“, temperatuur, õhk ja niiskus) leiavad. Palkide mädanemine on samuti seenkahjurite elutegevuse tulemus. Seene kasvu takistamiseks on vajalik korraldada hoone tuulutus ning niiskuskontroll. Hallitusseened võivad kahjustada puidu pinda, need on puude juures tavalised ja väheohtlikud. Enamlevinud puidu struktuuri hävitavad seened on pruunmädanik, valgemädanik ja majavamm. Viimase tunneb ära majas leviva spetsiifilise lõhna järgi. Majavammi puhul on kõige kindlam nakatunud konstruktsiooni või selle osa eemaldamine ning põletamine. Oluliste ehitismälestiste puhul tuleb seeneliigi määramisel teostada laboratoorsed uuringud, ning vastavast tulemusest lähtudes taastamismeetod valida. Nt Põlva Maakonnamuuseumi Sepa talu rehielamu puhul eemaldati ja põletati kõik nakatunud osad, uued palgid töödeldi puidukaitsevahendiga.

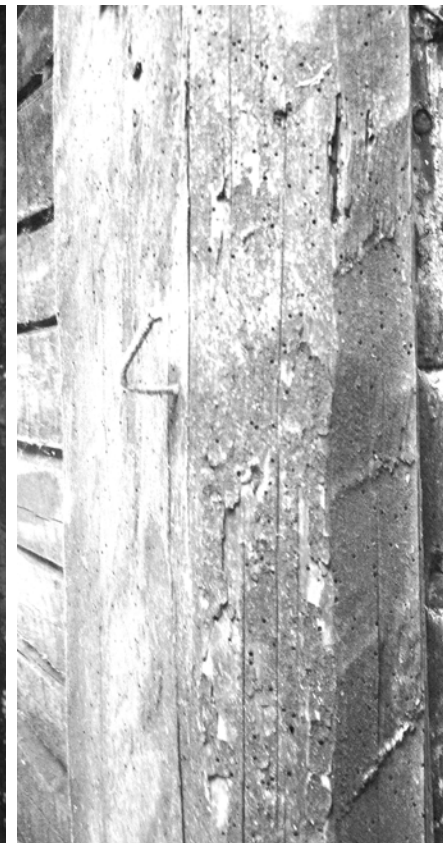
3.

Enamlevinud **putukkahjurite** (foto 5.4.1.3) sugukonnad on toonesepalad ja siklased, mis söövad puitu seest ja jätavad selle pinnale väiksed augud. Kahjurid võivad sattuda puithoonesse nt mõnest kahjustunud mööbliesemest. Enamlevinud on toonesepad, mis võivad ehituspaldi seest mõne põlvkonnaga „pulveriseerida.“ Toonesepad jätavad endast puidu pinnale tillukesed 3-5 mm suurused ümarad lennuavad. Toonesepad vajavad vähemalt 50 % õhuniiskust: nende tõrjeks kasutatakse nt konstruktsiooni osa temperatuuri tõstmist 50° C. Majasikud jätavad puitu toonesepadest suuremad ovaalsed väljalennuavad (Ussisoo jt 1943: 76-80). Ulatusliku kahjustuse puhul kaotab puit selle tugevusomadused ning tuleb asendada. Kahjurite tegevust on võimalik peatada

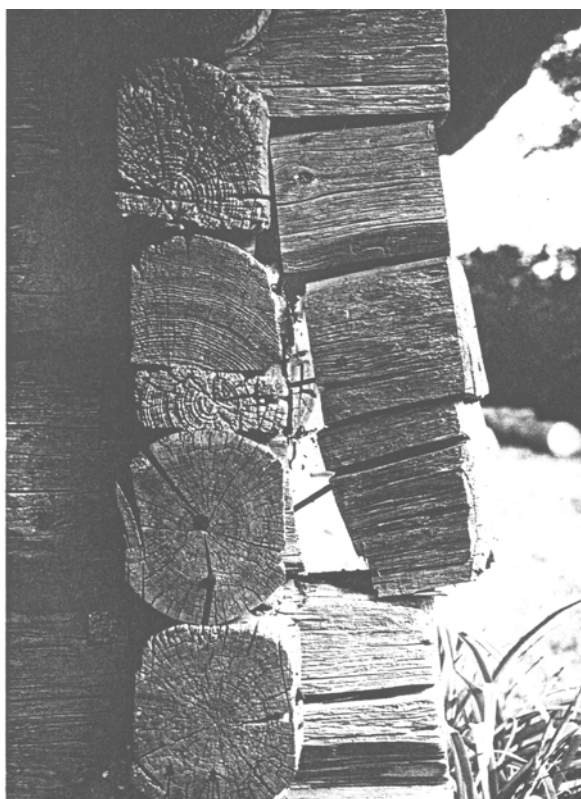
4.

Lisaks esinevad palkhoonetel ka **füüsilised konstruktsiooni kahjustused** (foto 5.4.1.4), mis mehaaniline kulumine, deformatsioon ja purunemine. Enamlevinud füüsilised kahjustused palkhoonetel on nurgapähikute murdumine, palkide seinast välja väändumine, kandvate talade ülekoormamine ja vale kvaliteediga puidu murdumine.

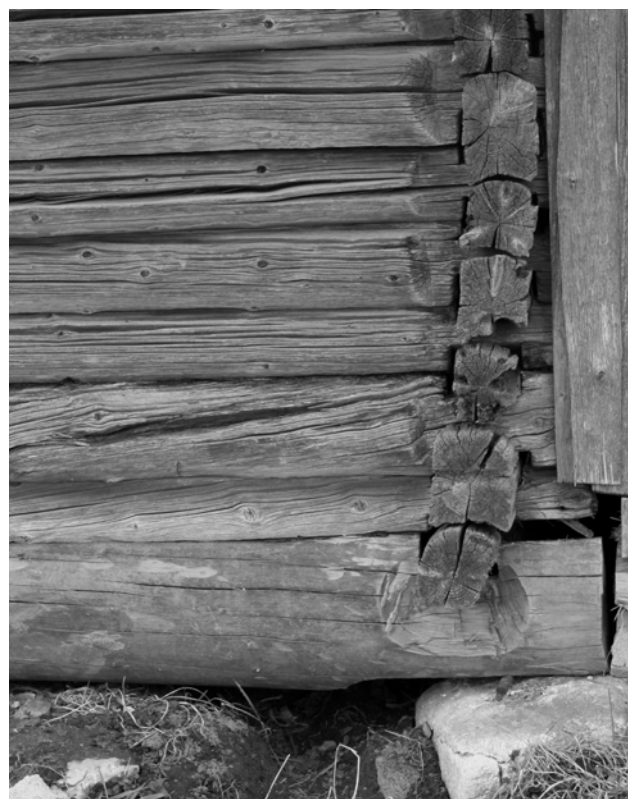
5.

**Päikesekiirgus ja niiskus** põhjustavad puidu pinnal defektid, millest suuremad kahjustused alguse võivad saada. Ilmastiku toimel muutub puidu pind karmiks (Larsen jt 2000: 107) (foto 5.4.1.5)

**Temperatuuri vaheldumise** mõjul algab palgi pragunemine. Aktiivne pragunemine toimub kevadtalve perioodil, mil palgi välispinda mõjutab öökülm ja sisemuse temperatuuri päeval akumulunud soojus. Sise- ja välisosa temperatuuride radikaalne erinevus põhjustavad palgi pragunemise (allikas: Priit-Kalev Parts) (foto 5.4.1.5).

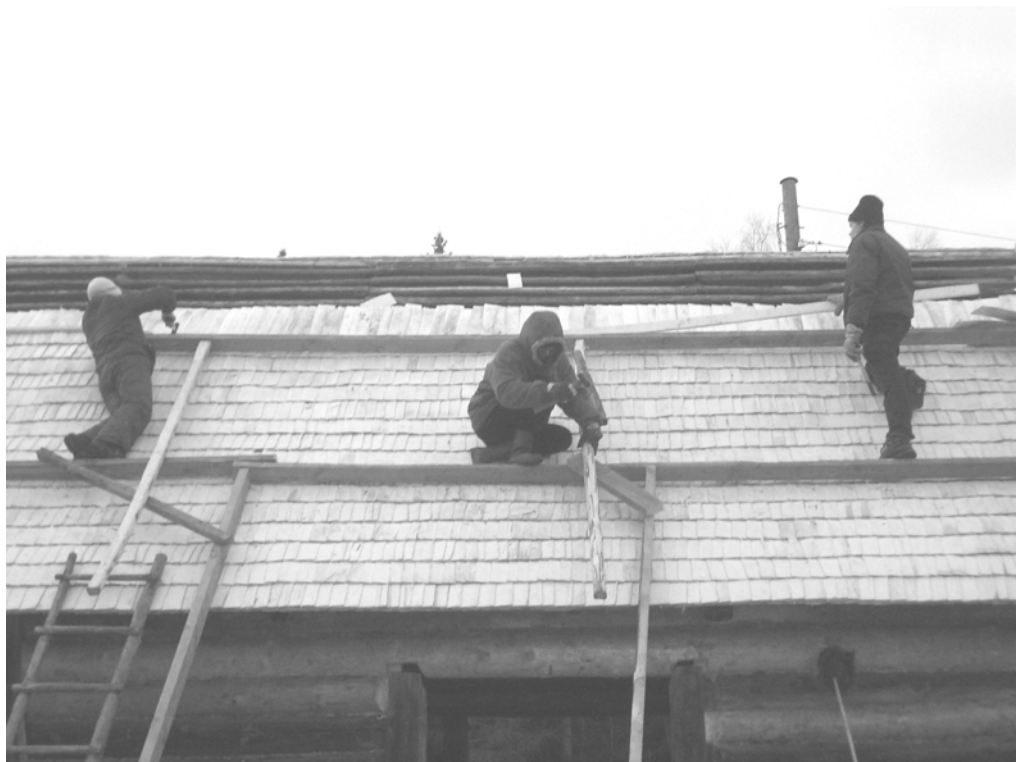
Foto 5.6.2. Põlva Talurahvamuseum Karilatsil. Muuseumitöötajad laastukatust uuendamas. Allikas: R. Roop

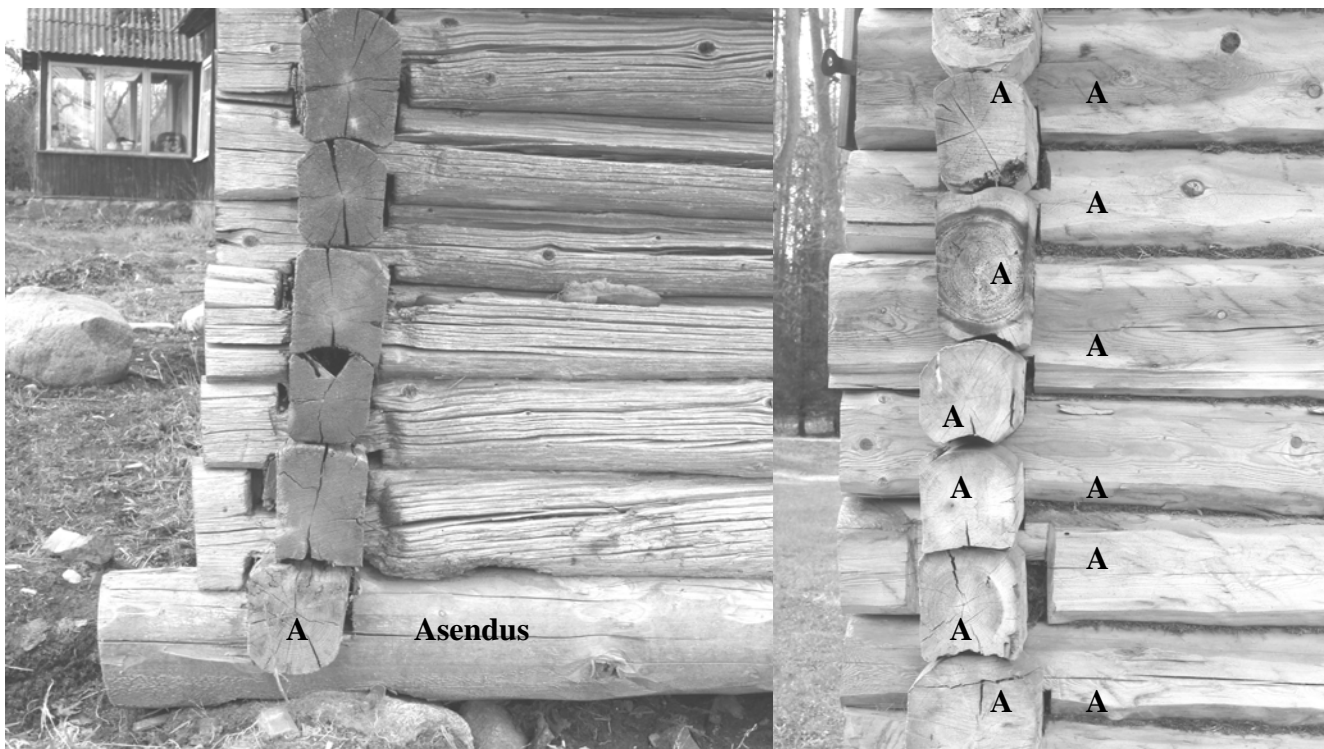
Foto 5.7.1. Pritsu ait. Ajaloolise autentsuse ja kultuuripärandi terviku säilitamine

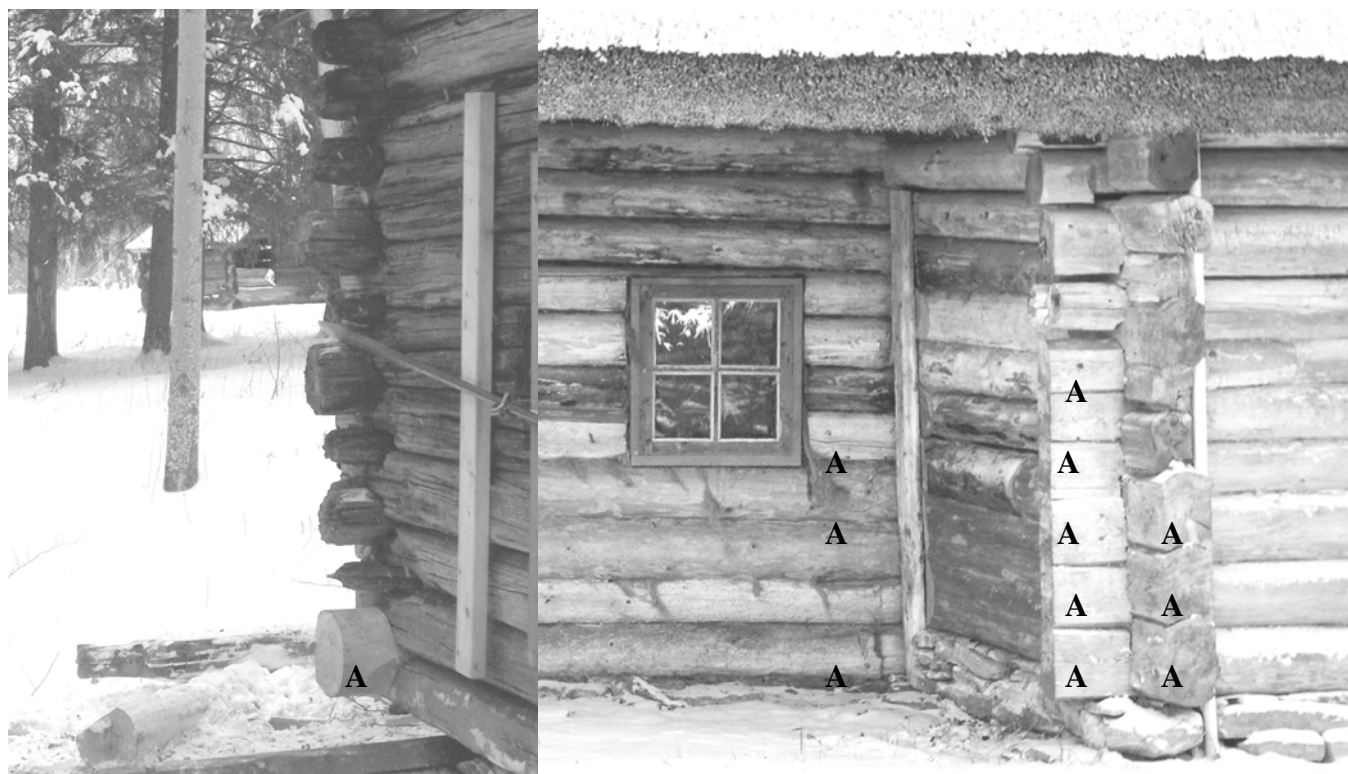
Foto 5.7.3. Salpeetriküün. Ajalooline esteetiline ilme säilib

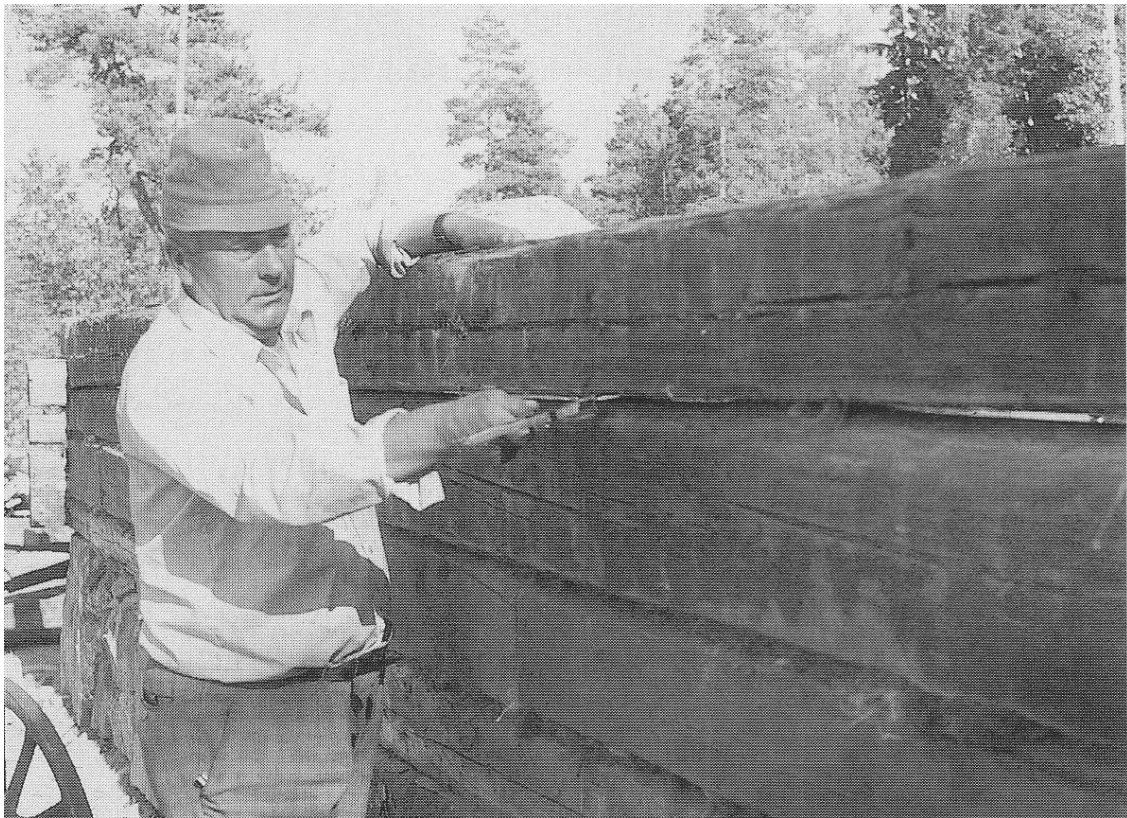
Foto 5.7.1.2.1. Vana ehituspuidu taaskasutamine Soome näitel. Allikas: Kaila 1997: 405

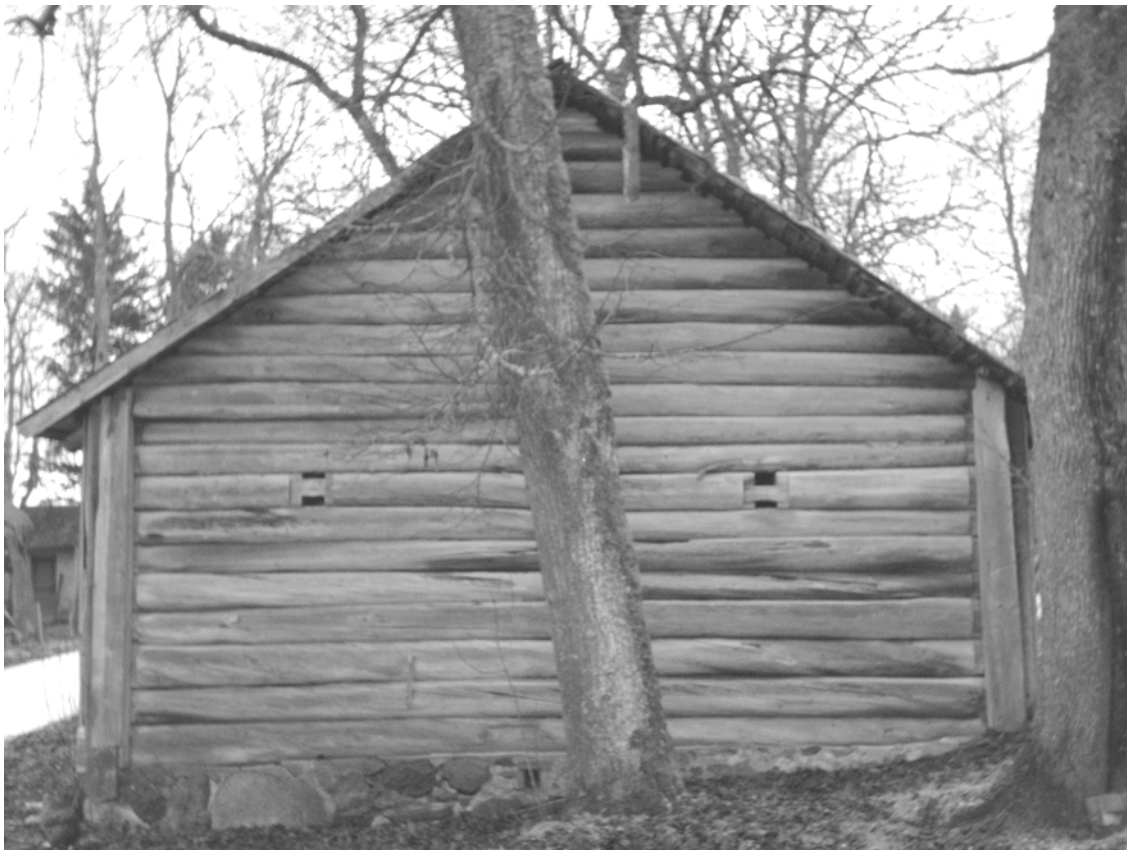
Foto 5.7.1.2.2. Vana ehituspuidu taaskasutamine. Palkviiluga aidahoone Veneveres

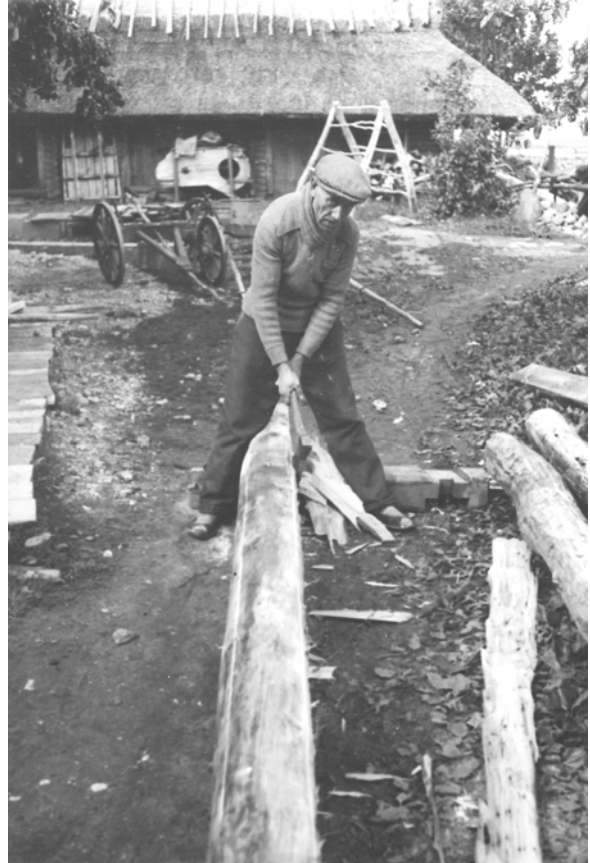
Foto 5.7.1.4.1. Rootslaste palgi tahumine Källunge kirikutorni restaureerimisel. Eesplaanil meister raumiskirvega, tagaplaanil tahumiskirvega. Allikas: Gavel 1993: 7)

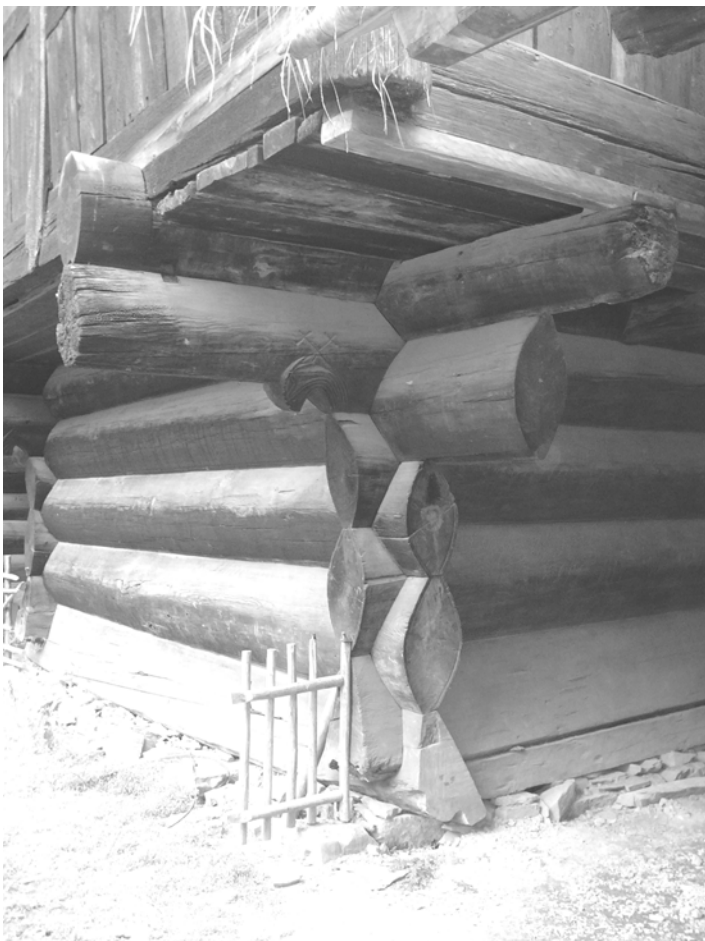
Foto 5.7.1.5.1. Keskaegse hoone nurgaliide Oslo

Vabaõhumuuseumis. Norra keskaja palkehitisi on selle valmistamise keerukuse poolest nimetatud arhitektuuri asemel ka „mööbliks.“

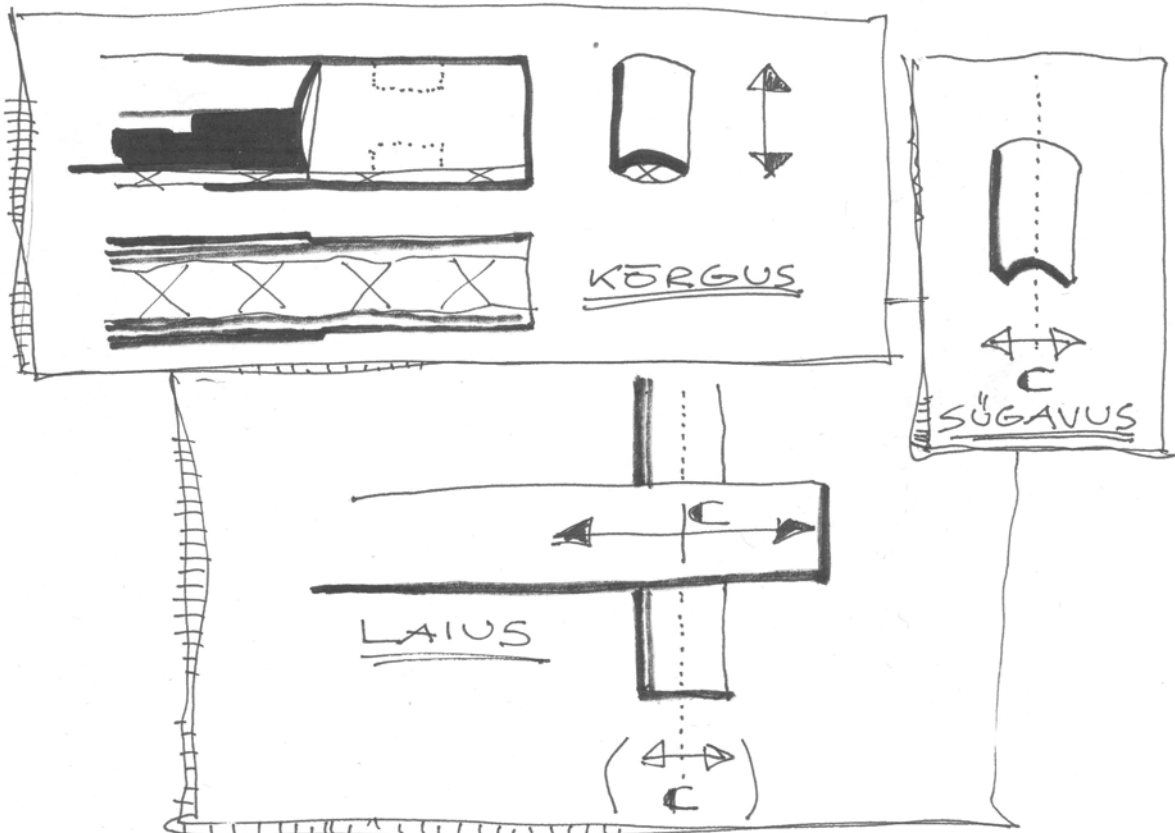
Joonis 5.7.1.5.1. Nurgaliite tegemisel olulised keskjooned

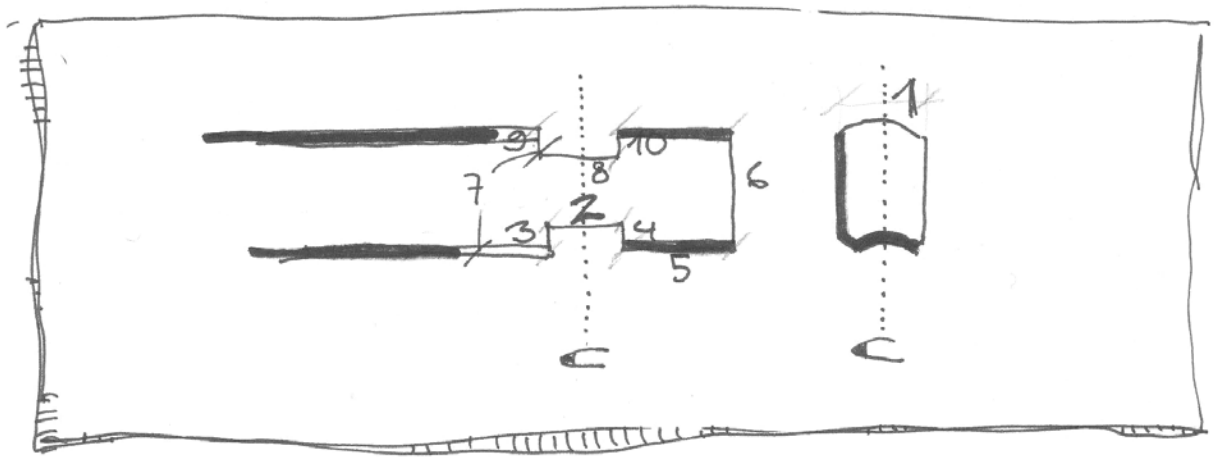
Joonis 5.7.1.5.2. Järsknurga kopeerimise olulisemad dimensioonid

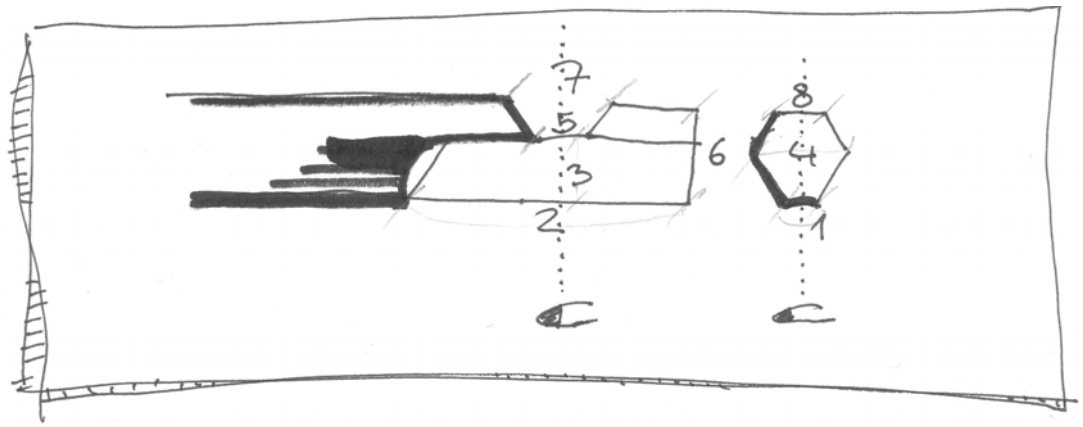
Joonis 5.7.1.5.3. Sepa talu rehielamu rehetoa sadulnurga olulisemad dimensioonid

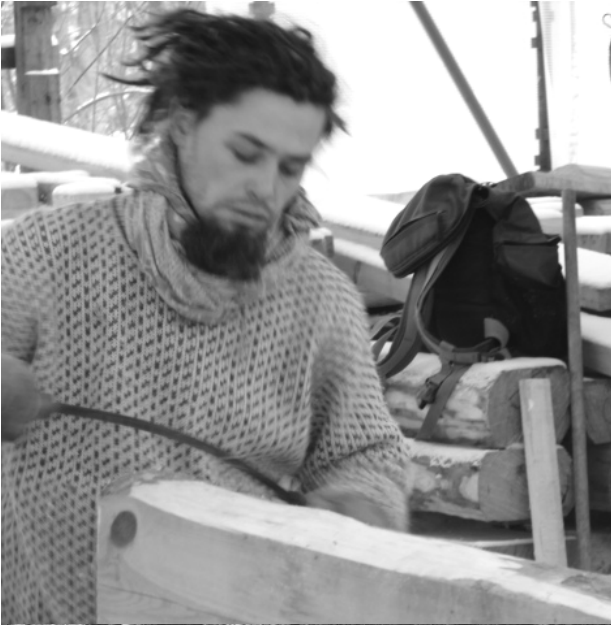
Foto 5.7.1.7.1. Korba tasandamine liimeistriga. Õppetöö Mariestadi Dacapo Käsitöökoolis.

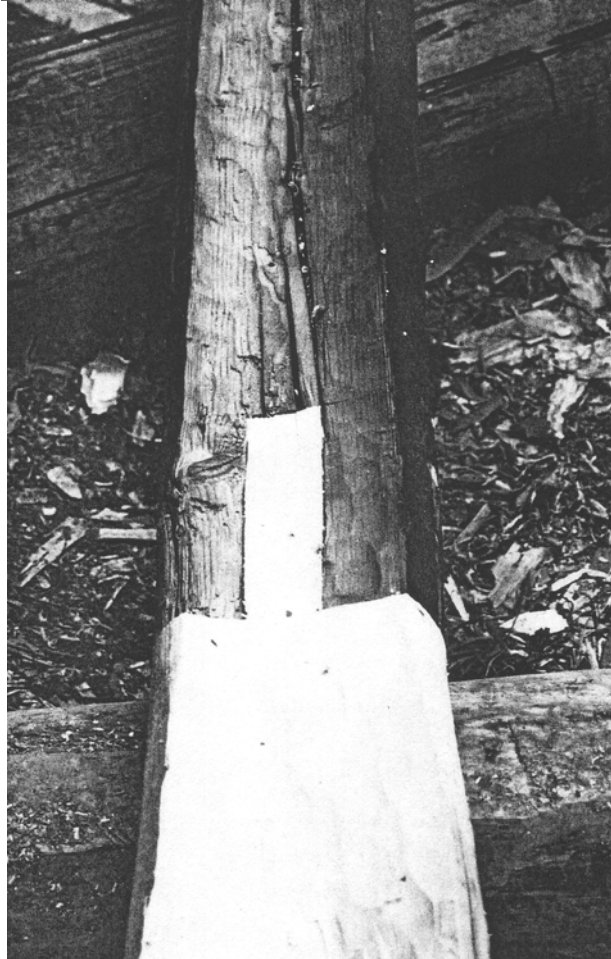
Atla-Eeru kõrtsi taastamisel on kasutatud peamiselt keeltappe, aga ka pool poolega tappi, mis kinnitatud tammenaagliga (Kilumets 2003: 2) (foto 5.7.1.8.1). Liited on valmistatud kettsaega.

Foto 5.7.1.8.1. Atla-Eeru kõrtsi asenduspaldi ja vana paldi vaheline keeljätik. Allikas: Kilumets 2003
