## Ühe maali lugu

# Hortus Musicuse maja maali konserveerimine, restaureerimine, eksponeerimine ja uuringud

Bakalaureusetöö

Tallinn  
2006

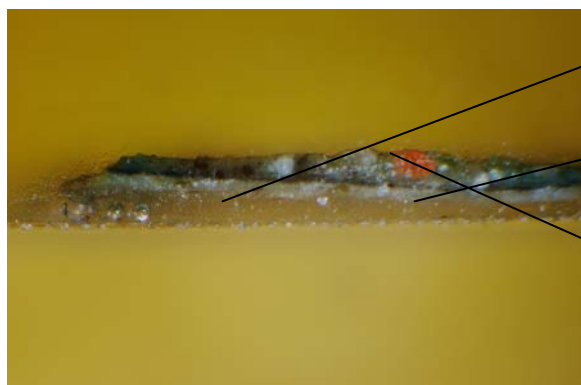
Tabel 1. Ristlõigete analüüs

**1.kiht** Liimistus. Kondiliim?

**2.kiht** Valge krundikiht: kriit + loomne liim?

**3.kiht** Maalikiht: roheline värv (verdigris  $\text{Cu}(\text{CH}_3\text{COO})_2 \cdot 2\text{Cu}(\text{OH})_2?$ ), kus on ka musti ja valgeid osakesi. Keskkel suur oranžikas-punane pigmenditera (pliiikollane + miinium?)

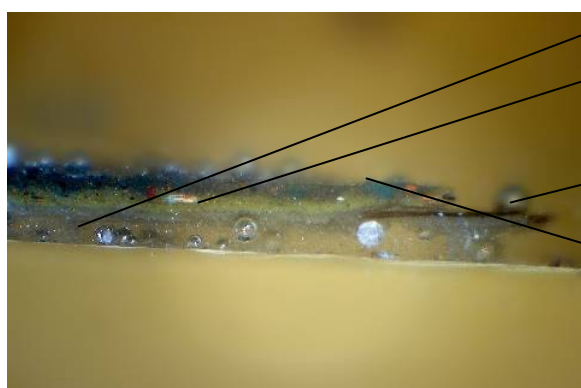
**1.kiht** Krundikiht: jäme kriit + loomne liim?

**2.kiht** Teine krundikiht: peenem kriit + loomne liim?

**3.kiht** Liimikiht? ja söekiht (alusjoonistus)

**4.kiht** Maalikiht: külm roheline (verdigris  $\text{Cu}(\text{CH}_3\text{COO})_2 \cdot 2\text{Cu}(\text{OH})_2?$ ), soe roheline (maaraheline  $\text{Cr}_2\text{O}_3?$ ), punane (looduslik ooker?), kollane (kroomkollane / kaadmiumkollane?), neonoranž (pliiikollane + miinium?)

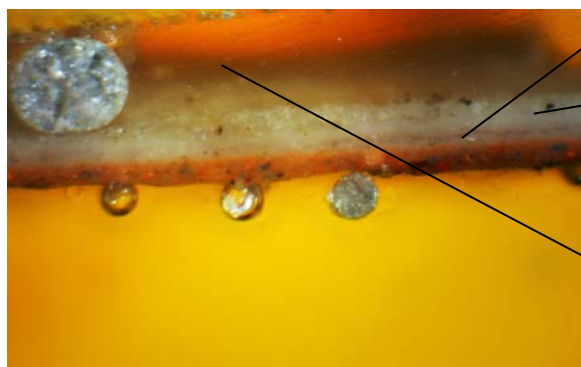
**1.kiht** Krundikiht: kriit + loomne liim?

**2.kiht** Teine krundikiht: peenem kriit + loomne liim?

**3.kiht** Kraklee

**4.kiht** Maalikiht: külm roheline (verdigris  $\text{Cu}(\text{CH}_3\text{COO})_2 \cdot 2\text{Cu}(\text{OH})_2?$ ), soe roheline (maaraheline  $\text{Cr}_2\text{O}_3?$ ), punane (looduslik ooker  $\text{Fe}_2\text{O}_3?$ ), neonoranž (pliiikollane + miinium?), sinine (koobaltsinine  $\text{CoO} \cdot \text{Al}_2\text{O}_3$ )

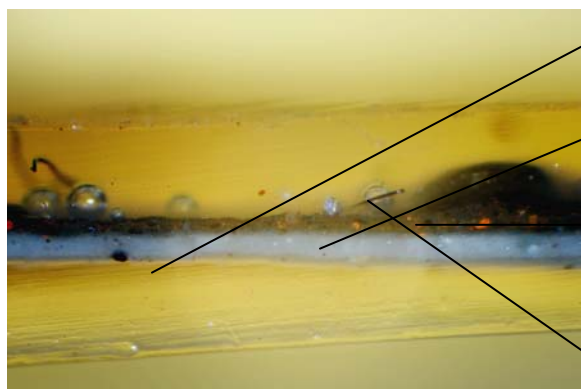
**1.kiht** Ebaühtlase paksusega krundikiht: kriit + loomne liim?

**2.kiht** Õhuke sideainekiht kahvatusinise pigmendiga (koobaltsinine  $\text{CoO} \cdot \text{Al}_2\text{O}_3?$ )

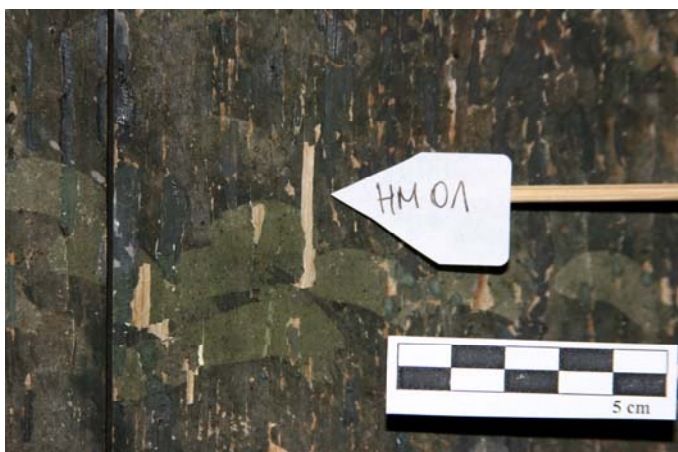
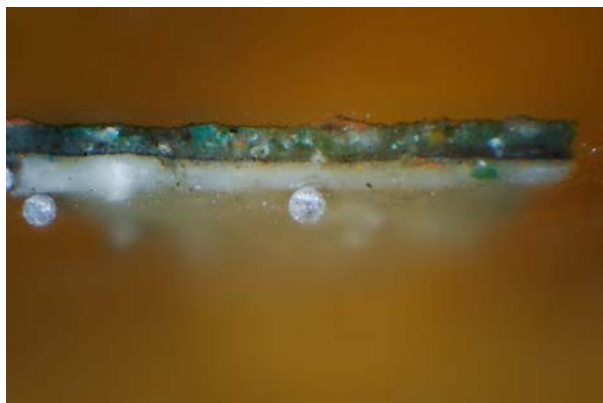
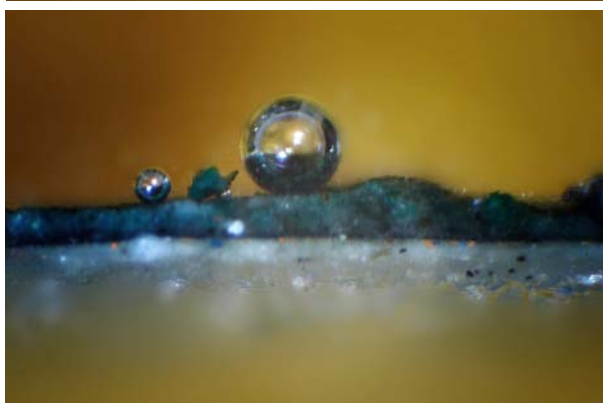
## Ristlõige HM 01

**1.kiht:** Krundikiht: kriit + loomne liim?

**2.kiht:** Söekiht (alusjoonistus)

**3.kiht:** Maalikiht: soe roheline (maaroheline  $\text{Cr}_2\text{O}_3$ ?), ooker (miinium  $\text{Pb}_3\text{O}_4$ ?), must (söemust?)

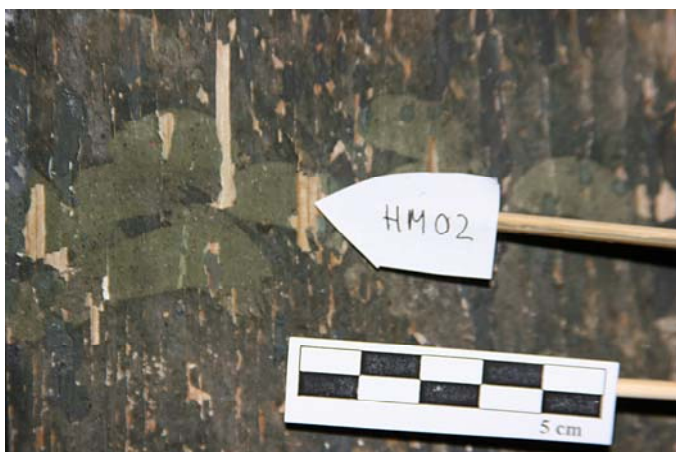
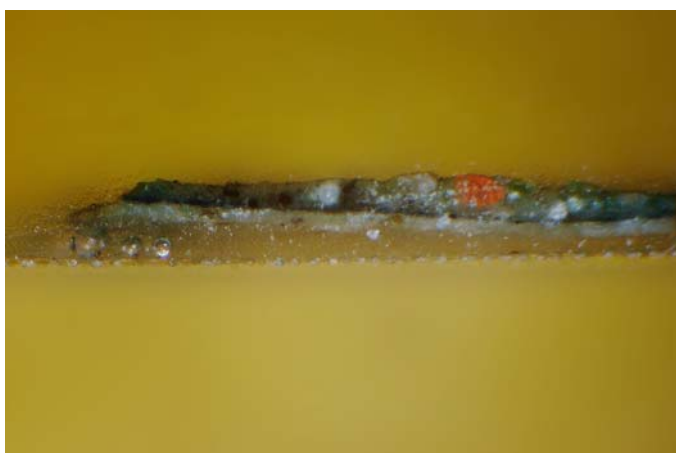
## Ristlõige HM 02

**1.kiht:** Liimistus (kondiliim?)

**3.kiht:** Maalikiht: roheline kiht (verdigris  $\text{Cu}(\text{CH}_3\text{COO})_2$  ?), kus on ka musti ja valgeid osakesi.

Keskel suur oranžikaspunane pigmenditera (pliiikollane + miinium?)

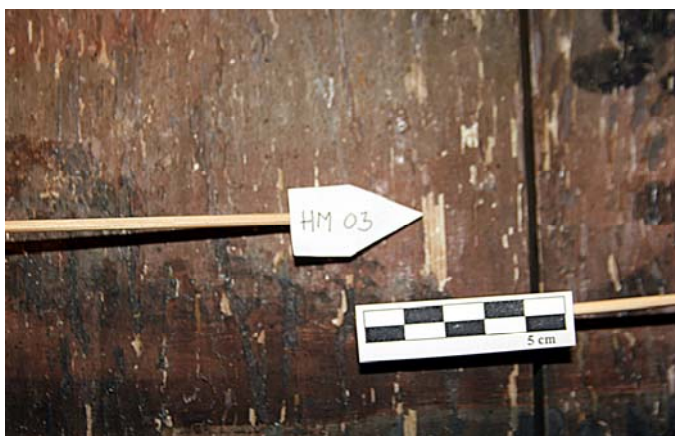
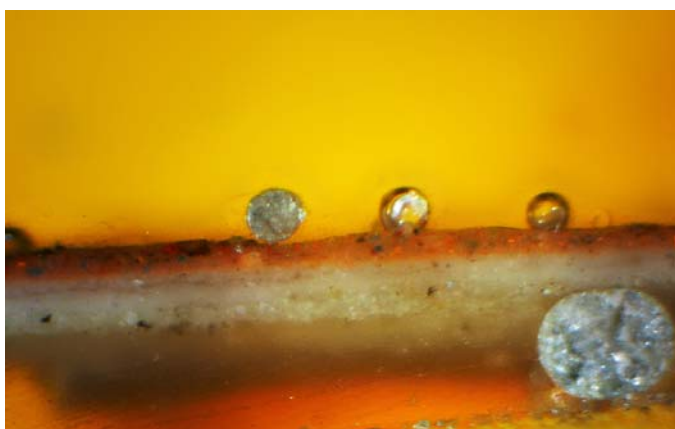
### Ristlõige HM 03

- 1.kiht: Valge kriidikrunt + loomne liim?
- 2.kiht: Peeneteraline kriidikrunt
- 3.kiht: Kraklee
- 4.kiht: Maalikiht: külm roheline (verdigris  $\text{Cu}(\text{CH}_3\text{COO})_2$  ?)  
soe roheline (maaraheline  $\text{Cr}_2\text{O}_3$  ?)  
punane (looduslik ooker  $\text{Fe}_2\text{O}_3$  ?)  
neonoranž (pliidkollane + miinium ?)  
sinine (koobaltsinine  $\text{CoO} \cdot \text{Al}_2\text{O}_3$  ?)

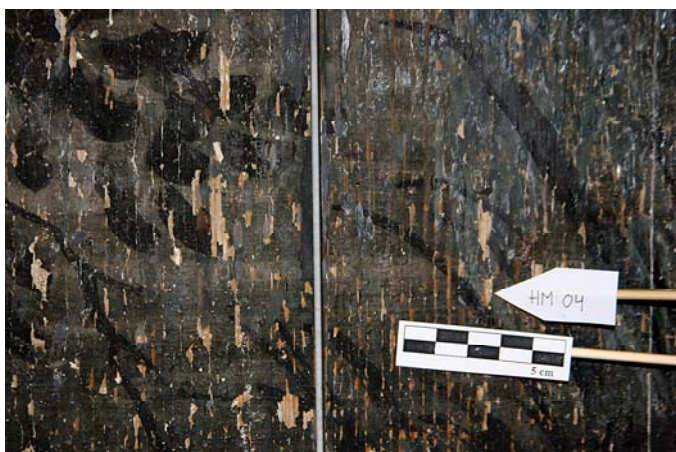
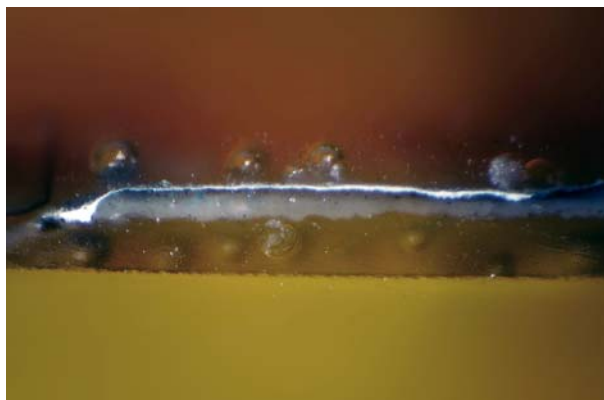
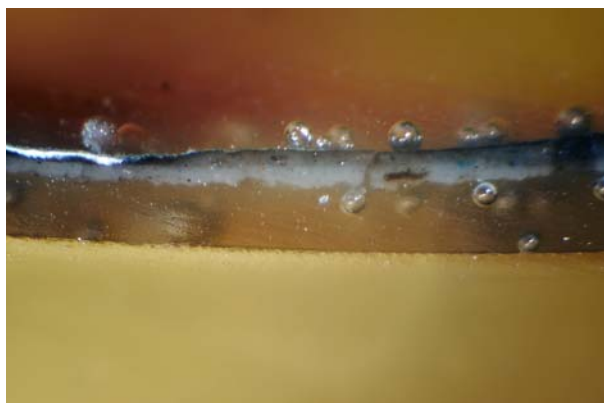
### Ristlõige HM 04

Paremalt 5. paneelil, maali  
aliosasse jääv veekogu,  
kaldaääde jäävate taimede vahel.  
Võibolla ülemaaling.

**1.kiht:** Krundikiht: kriit + loomne liim?

**4.kiht:** Mustusekiht

**5.kiht:** Maalikiht: valge pigment, mis on eeldatavasti ülemaaling, kuna pigmentil puudub teralisus. Samuti jääb valge pigmenti osa pealpool mustuse kihti.

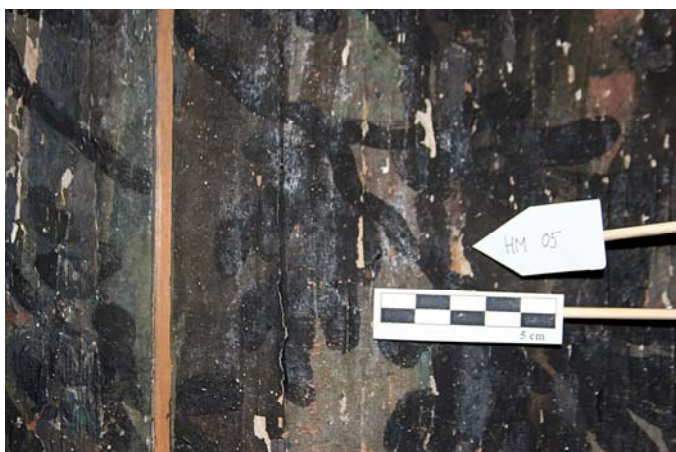
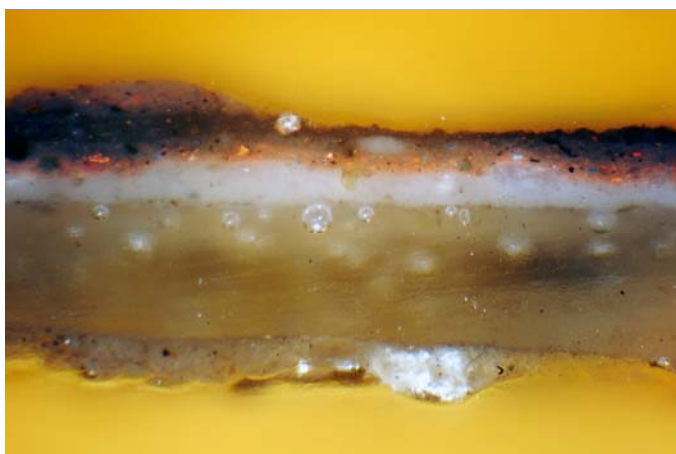
### Ristlõige HM 05

- 1.kiht:** Ebaühtlase paksusega valge täitekrundikiht: kriit + loomne liim?  
**2.kiht:** Maalikiht: Pruunikas värvikiht, kus eralduvad oranžid, rohelised, hele- ja tumepruunid pigmendiosakesed. Helepruun pigment (ooker ( $\text{Fe}_2\text{O} \cdot 3 \text{H}_2\text{O}$ )?)  
Tumepruun pigment (umbra ( $\text{Fe}_2\text{O}_3 \cdot \text{H}_2\text{O} \cdot \text{MnO}_2$ )?)  
Oranž pigment (plii kollane + miinium?)  
Roheline pigment (maaroheline  $\text{Cr}_2\text{O}_3$ ?)  
**3.kiht:** Õhuke mustusekiht

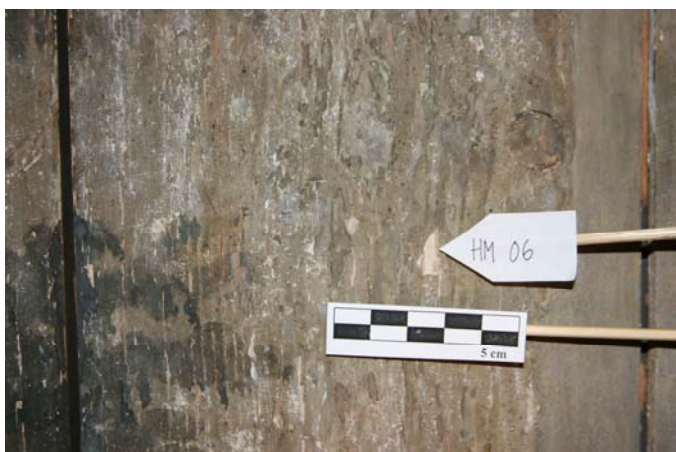
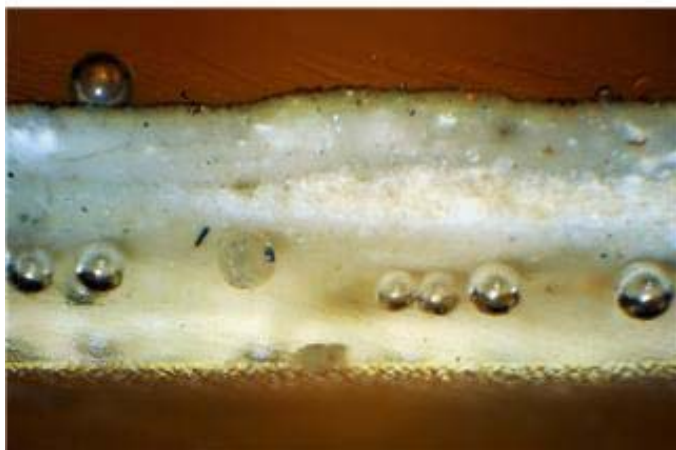
## Ristlõige HM 06

Vasakult 6. paneeli keskmest, maali keskosast ülespoole jääv hallikas taevas.

- 1.kiht Krundikiht: kriit + loomne liim?
- 2.kiht Peenem kriidi(?) krundikiht
- 3.kiht Maalikiht: sinine (koobaltsinine  $\text{CoO} \cdot \text{Al}_2\text{O}_3$ ?), miinium ( $\text{Pb}_3\text{O}_4$ ?)

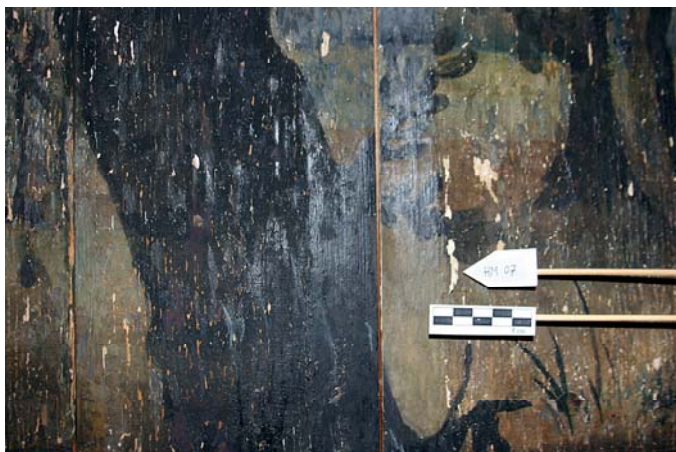
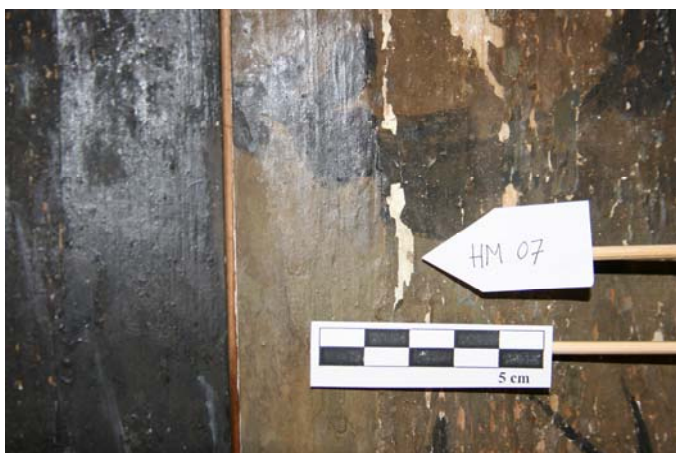
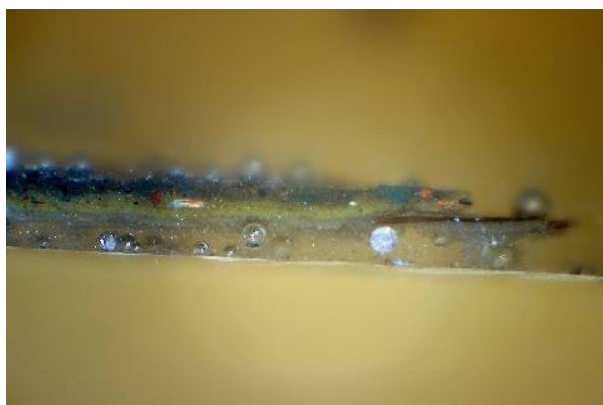
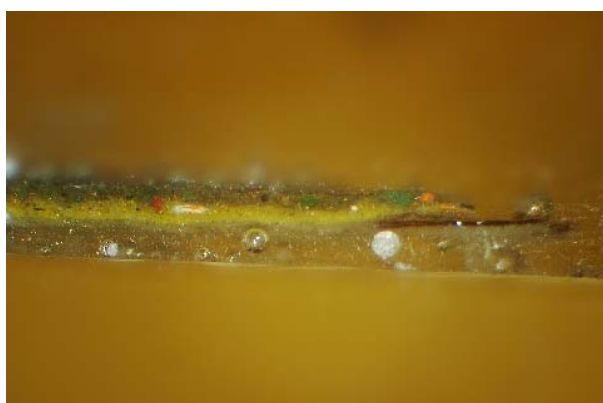
## Ristlõige HM 07

Paremalt 3. paneeli vasakul äärel, maali keskosast allpool, tahaplaanile jäävate puude ees maapinnal.

- 1. kiht:** Valge jämedateraline kriidikrunt.
- 2. kiht:** Peeneteraline kriidikrunt.
- 3. kiht:** Liimikiht ? + söealusjoonistus
- 4. kiht:** Maalikiht: külm roheline (verdigris  $\text{Cu}(\text{CH}_3\text{COO})_2$  ?), soe roheline (maaroheline  $\text{Cr}_2\text{O}_3$  ?), kollane (kroomkollane  $\text{PbCrO}_4$  või kaadmiumkollane  $\text{CdS}$  ?), punane (looduslik ooker  $\text{Fe}_2\text{O}_3$  ?) neonoranž (pliiikollane + miinium ?)

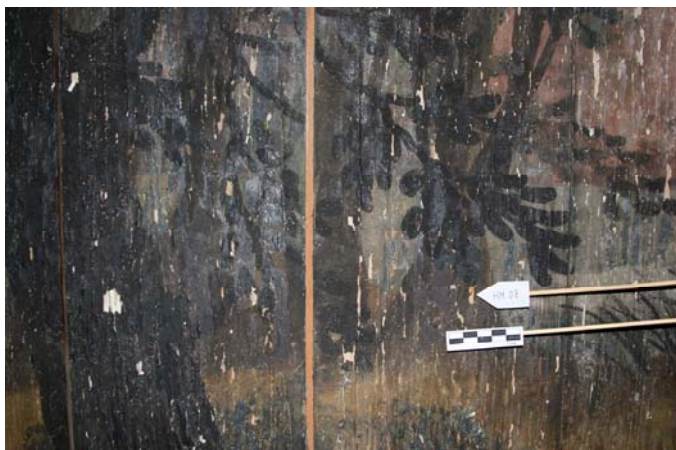
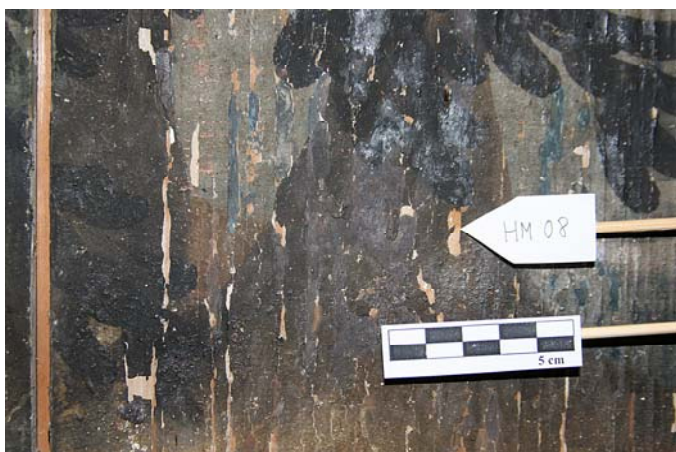
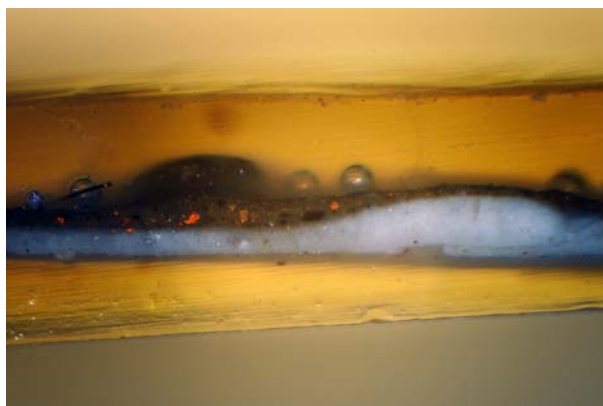
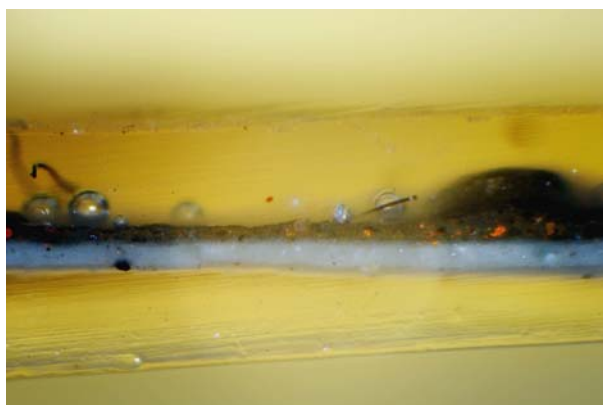
## Ristlõige HM 08

Vasakult 4. paneeli keskmest, maali keskosast allpool, tahaplaanile jääva puu tüvi.

**1.kiht:** Ebaühtlase paksusega valge täitekrundikiht, tõenäoliselt kriidikrunt.

**2.kiht:** Õhuke sideainekiht kahvatusinise pigmendiga (koobaltsinine ( $\text{CoO} \cdot \text{Al}_2\text{O}_3$ )?)

**3.kiht:** Maalikiht: Pruunikas värvikiht, kus eralduvad oranžid, hele- ja tumepruunid pigmendiosakesed. Helepruun pigment (ooker ( $\text{Fe}_2\text{O} \cdot 3 \text{H}_2\text{O}$ )?) tumepruun pigment (umbra ( $\text{Fe}_2\text{O}_3 \cdot \text{H}_2\text{O} \cdot \text{MnO}_2$ )?) oranž pigment (pliiikollane + miinium?)

**4.kiht:** Pinnal on näha õhukest mustusekihti.

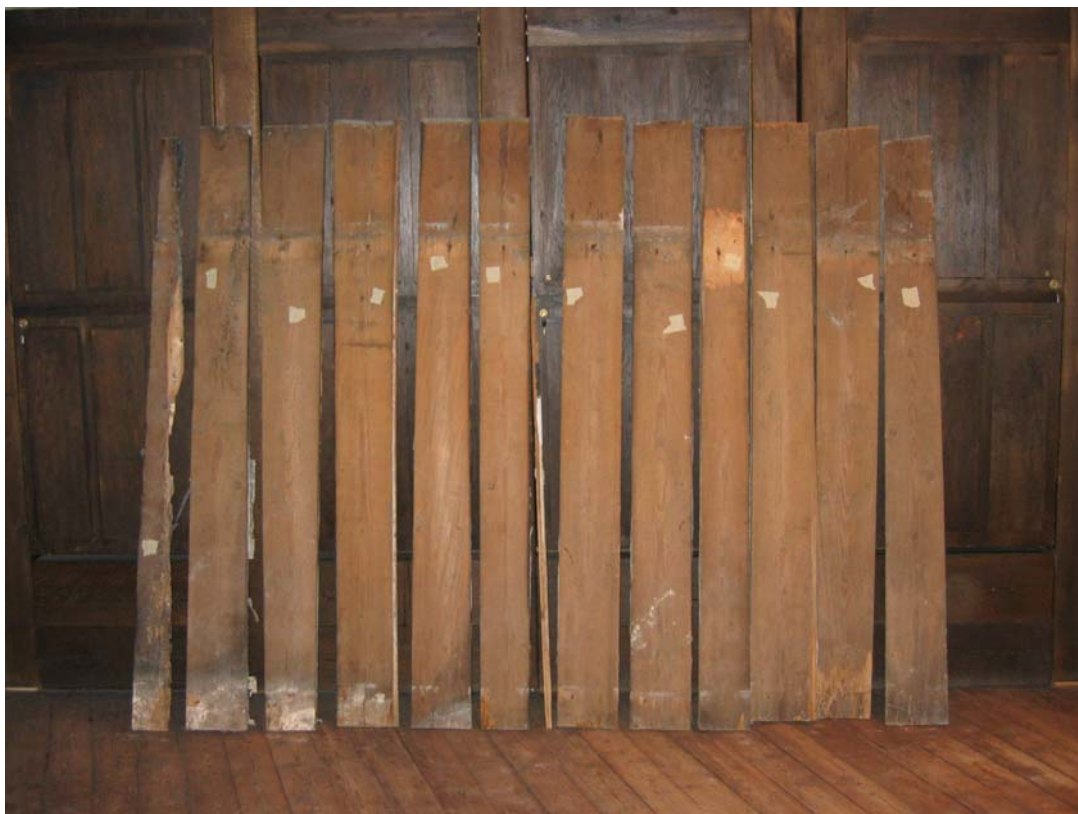
Foto 9: Maria Soboleva. Maalilauad seinalt mahavõetuna, nummerdatud, tagantvaates.
