Antud bakalaureusetöö objektiks oleva Tartu ülikooli endise kirikuhoone fassaadide restaureerimine tõusis päevakorda seoses 2007. aastal toimunud Tartu ülikooli 375. juubeliga, mil ülikool soovis korda teha mitmed talle kuuluvad ajaloolised hooned. Restaureerimisprojekti koostamise eelduseks mälestise puhul on muinsuskaitse eritingimused. Neid koostades ning hoonega ja selle problemaatika ja spetsiifikaga lähemalt tutvudes kasvas sellest tööst välja minu bakalaureusetöö.

3. FASSAADIDE RESTAUREERIMINE

3.1 Hinnang hoone kultuurikoolisele väärtusele ning tehnilisele seisukorrale enne restaureerimistöid

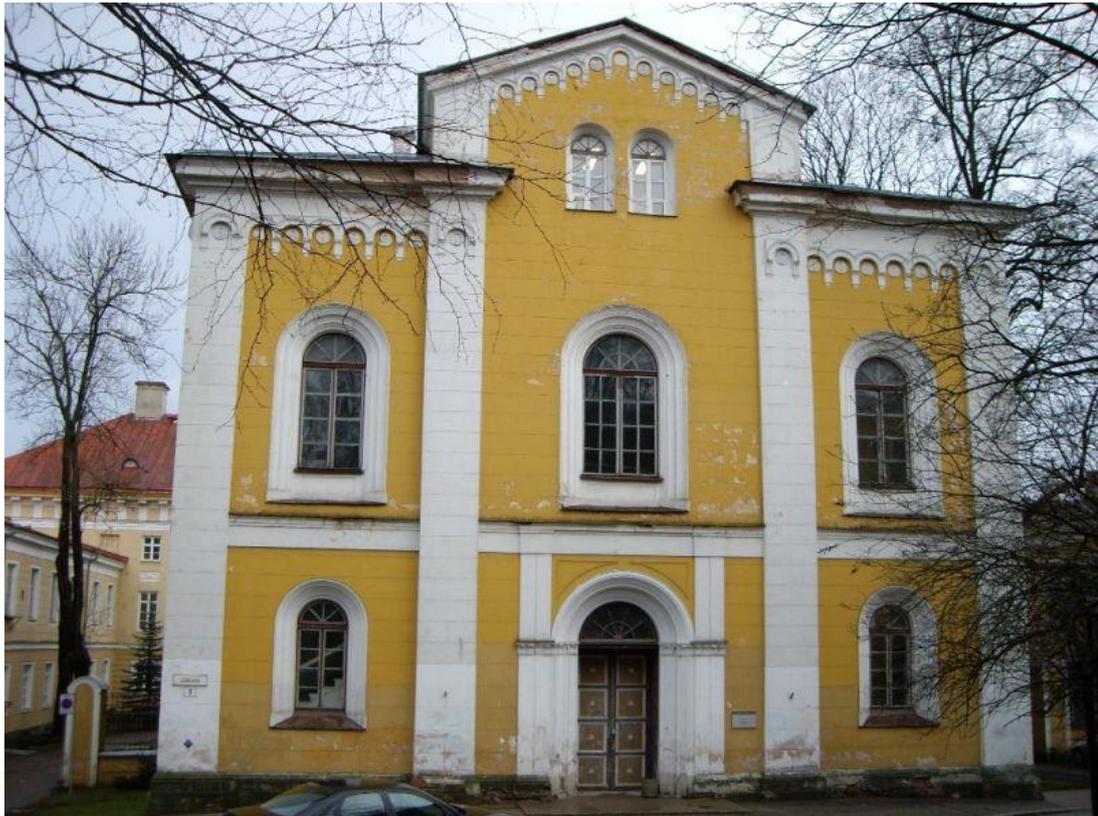
Ill. 10: Läänefassaad 2007. a. jaanuaris

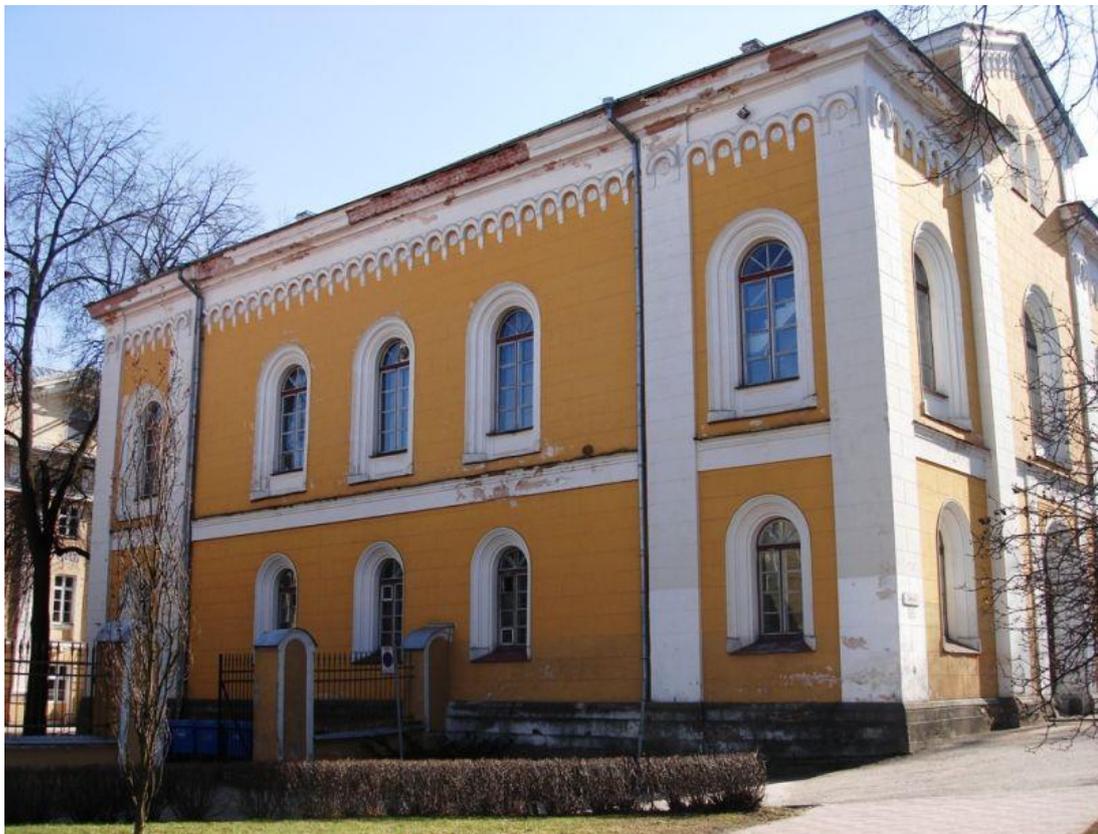
Ill. 11: Põhjafassaad 2007. a. jaanuaris

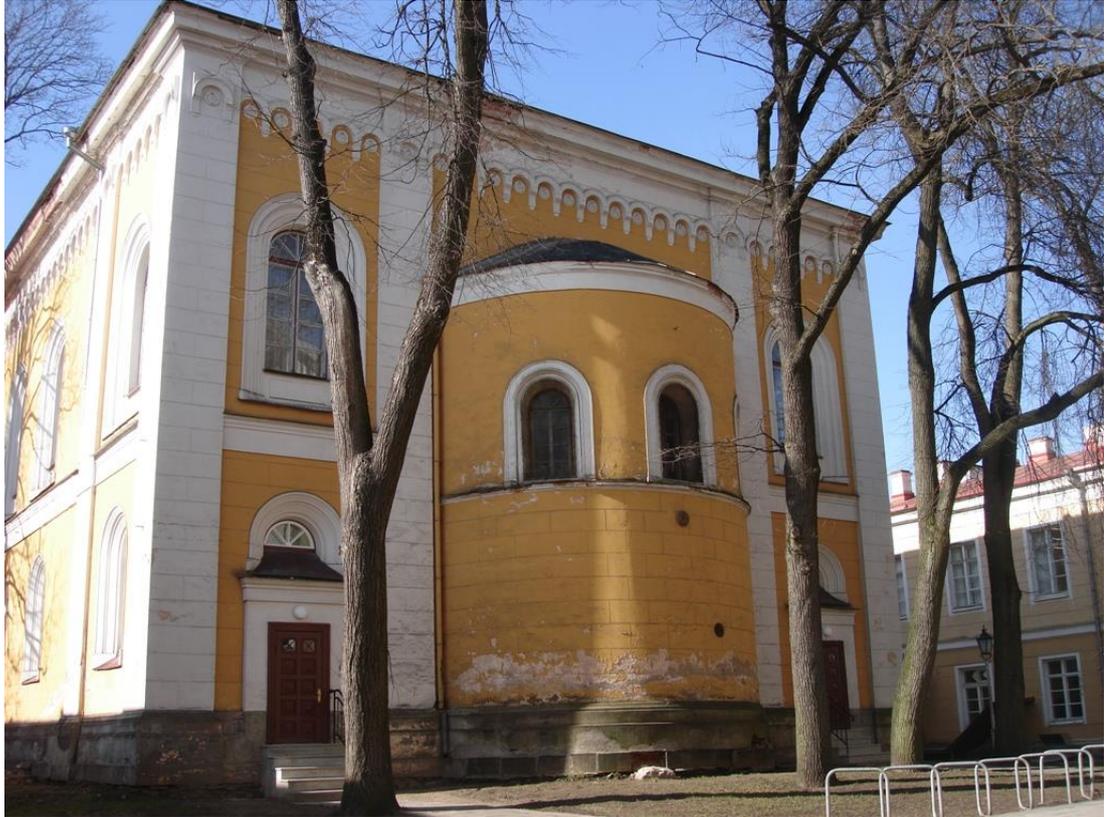
Ill. 12: Idafassaad 2007. a. jaanuaris

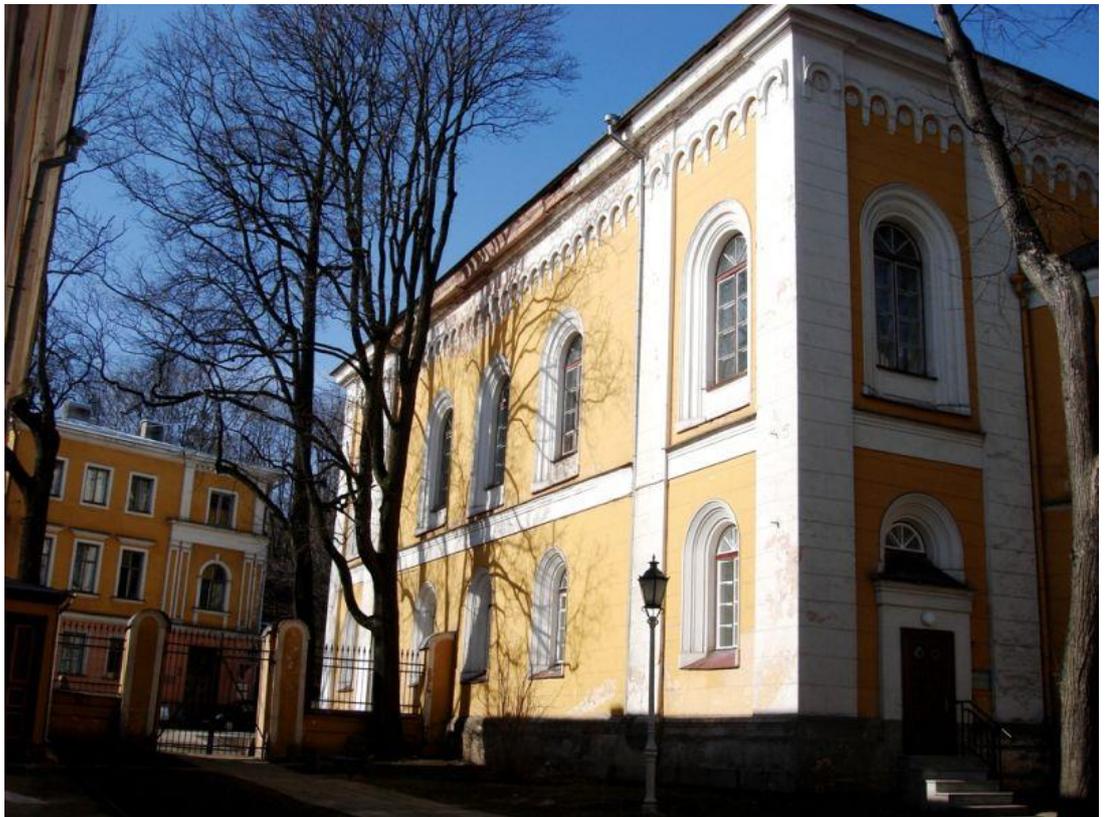
Ill. 13: Lõunafassaad 2007. a. jaanuaris

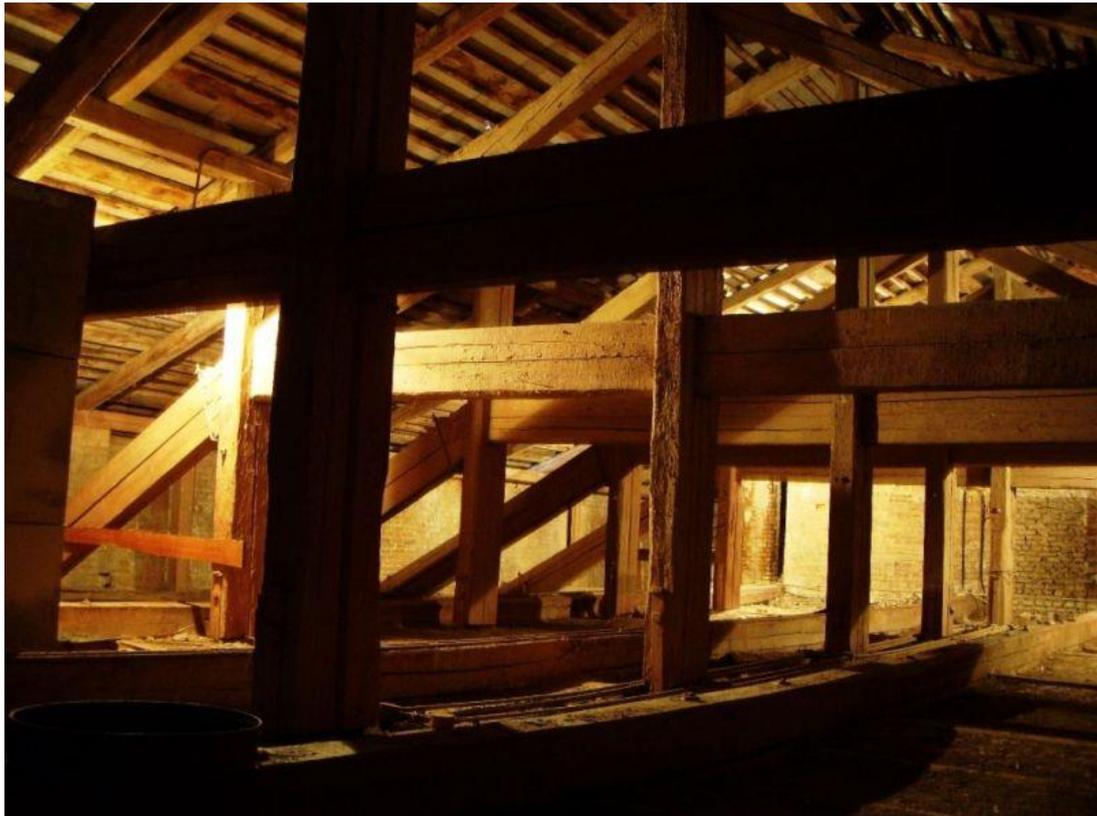
Ill.14: Vaade hoone pööningule

Toolvärgisüsteemi kanda olev pööninguvahelagi on ~ 10 cm läbi vajunud. Vahelae läbivajumist on näha ka all olevas saalis. Samas on vajumine ilmselt toimunud juba ammu - praeguseks on protsess peatunud, konstruktsioon stabiilne ning toestamist ei vaja. Võimalik, et vajumine tekkis kohe ehitusjärgsel. Vahelagi on mitmekihiline. Pööningult on näha laetalad mõõtmetega 220 x 270 mm, mille all paikneb omakorda veel üks kiht sama mõõduga talasid. Pealmiste talade vahed on täidetud savitäidisega. Alumiste talade vahed on tühjad.

Kokkuvõttes on algupärased katusekonstruktsioonid arvestades nende iga hästi säilinud. Seda eelkõige tänu asjaolule, et hoonet on pidevalt kasutatud ning katusekatet piisavalt tihti vahetatud ja korrapäraselt hooldatud.

Lae soojustamiseks on kasutatud savitäidist, mis tuleb säilitada, kuna tegemist on ajalooliselt autentse materjaliga ning lisaks muudaks selle eemaldamine hoone väljakujunenud koormustebalanssi.

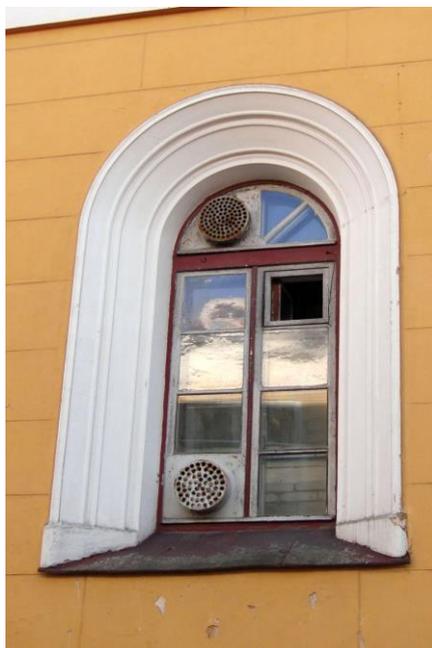
Kõik ukse- ja aknaavad on säilinud algupärastena nii asetuse kui ka kujult ja suuruselt. Aknaraamid on valdavalt algupärased. Tõenäoliselt 1956. aasta ümberehituse ajal on välja vahetatud apsiidiaknad ja üksikud aknad hoone lõunafassaadil, kuid uued raamid on valmistatud algupäraste eeskujul. Suures osas on säilinud ka akende sulused ja manused – riivid, kremoonid, käepidemed ja hinged. Mõnedes akendes on säilinud ka algupärased valatud klaasist aknaruudud. Aknaraamide seisukorda võis nimetada rahuldavaks ning raamid vajasis pisiparandusi, vanast värvist puhastamist, klaaside uuesti kittimist ning raamide uuesti värvimist. Sobimatud olid

Ill. 17: Algupärane aknaraam ja valatud klaasist aknaruudud.

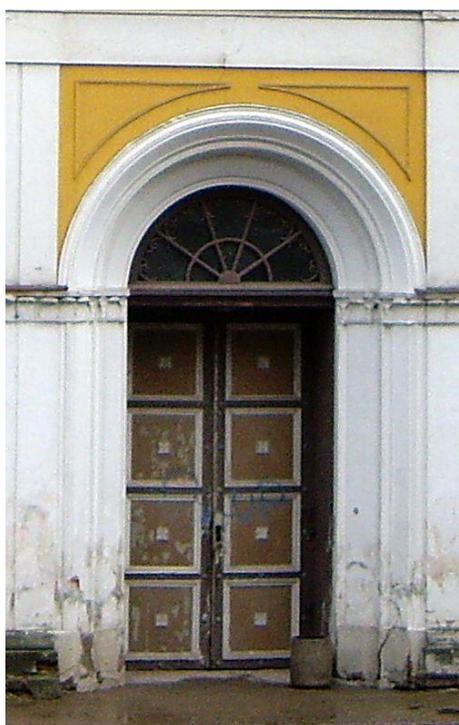
Hoone esiuks on algupärane ja üsna heas seisukorras. Säilinud on ka originaalukselink. Tagumised uksed on hiljuti välja vahetatud algupäraste uste eeskujul valmistatud puitustega.

Ill.19: Algupärane peauks esifassaadil

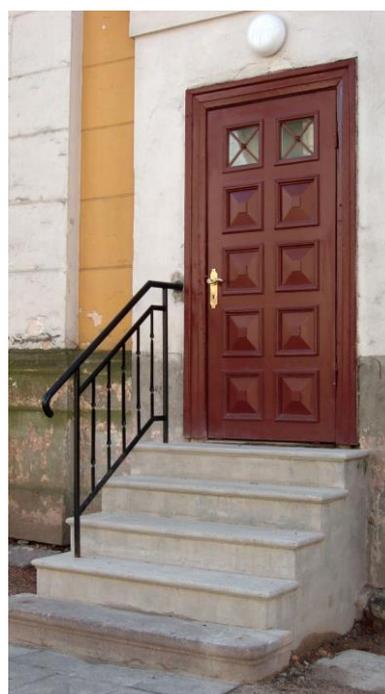
Ill. 20: Vahetatud välisuks ja trepp tagaküljel

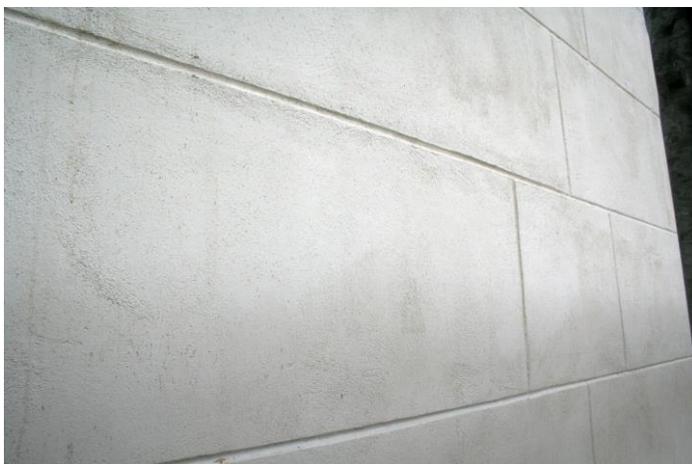
Ill. 26: Krohvitud seinapind enne värvimist

Seinad puhastati mehaaniliselt kogu vanast värvist, eemaldati lahtised krohviosad. Fassaadidel tehti vajalikud krohviparandused lubiliivkrohviga. Parandatud pinnad krohviti mitmes kihis lubikrohviga, misjärel taastati rusteeritud pindade vuugid. Fassaadid värviti 2x lubivärviga. Värv kanti seinale laiade pintslitega, ringikujuliste liigutustega, mille tulemusena jäi fassaadipind lubivärvile omaselt loomulik.

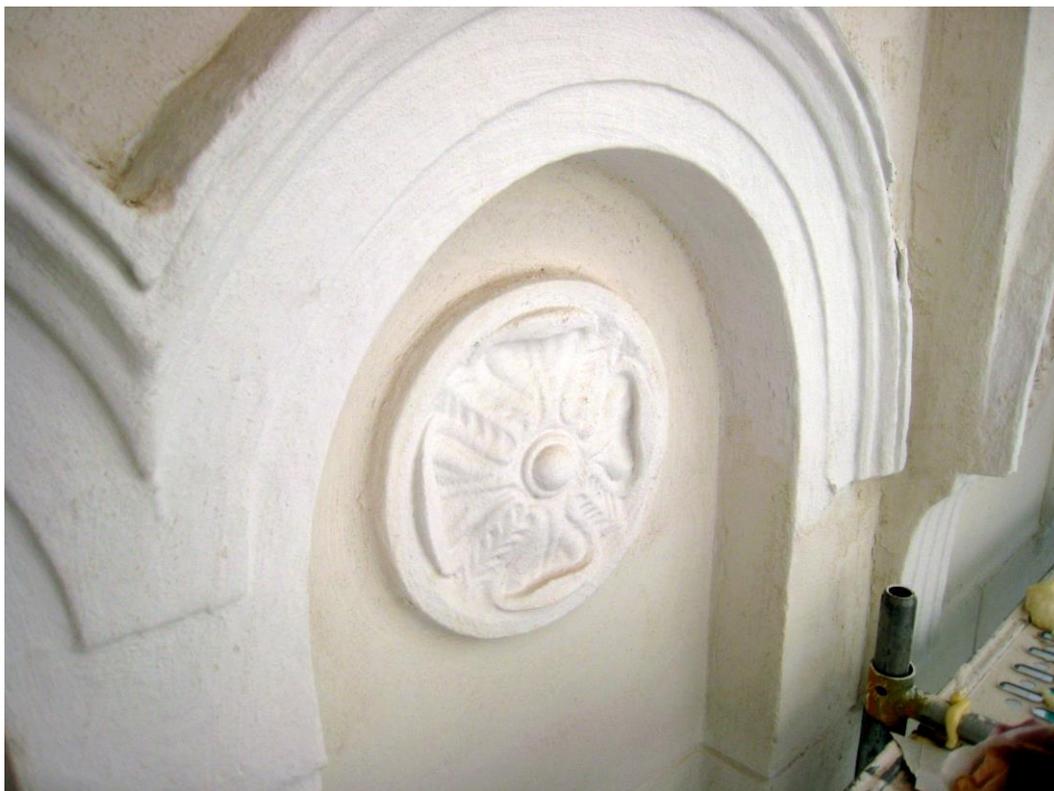
Ill. 28: Vanadest värvikihtidest puhastatud algupärane rosett ja friisikaar

Lagunenud stukkrosetid ning ehiskaared nende kohal valmistati uued olemasolevate koopiatena. Seoses viimistlustööde mahu suurenemisega võrreldes alguses prognoosituga, eelkõige räästakarniiside halva olukorraga seoses, jõuti esifassaadi restaureerimiseni alles septembris. Seetõttu portaal ja selle dekoor küll puhastati vanadest värvikihtidest ning värviti ka lubivärviga üle, et mitte jätta fassaadist nõ poolikut muljet, kuid portaali korrektne restaureerimine lükati edasi 2008. aasta kevadsuvesse, kuna jahenenud sügisilmad ei olnud lubikrohvi töötamiseks enam sobilikud.

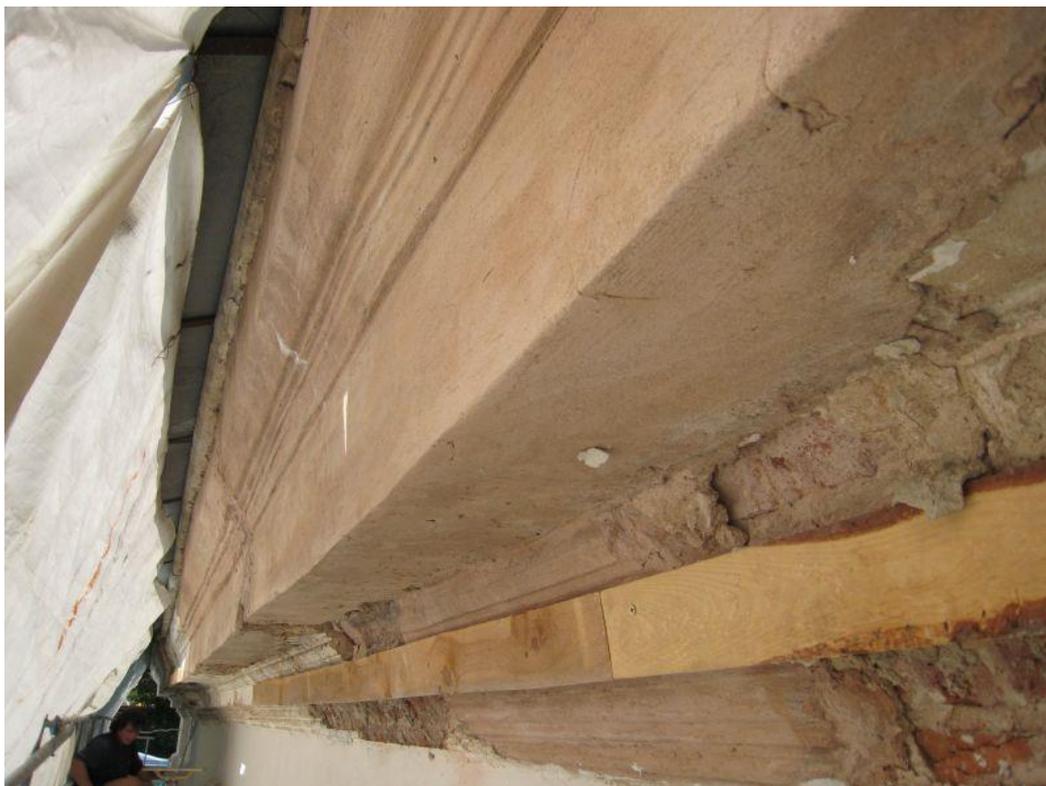
III. 30: *Profileeritud räästakarniisi puhastamine*

Karniiside veeplekid vahetati välja.

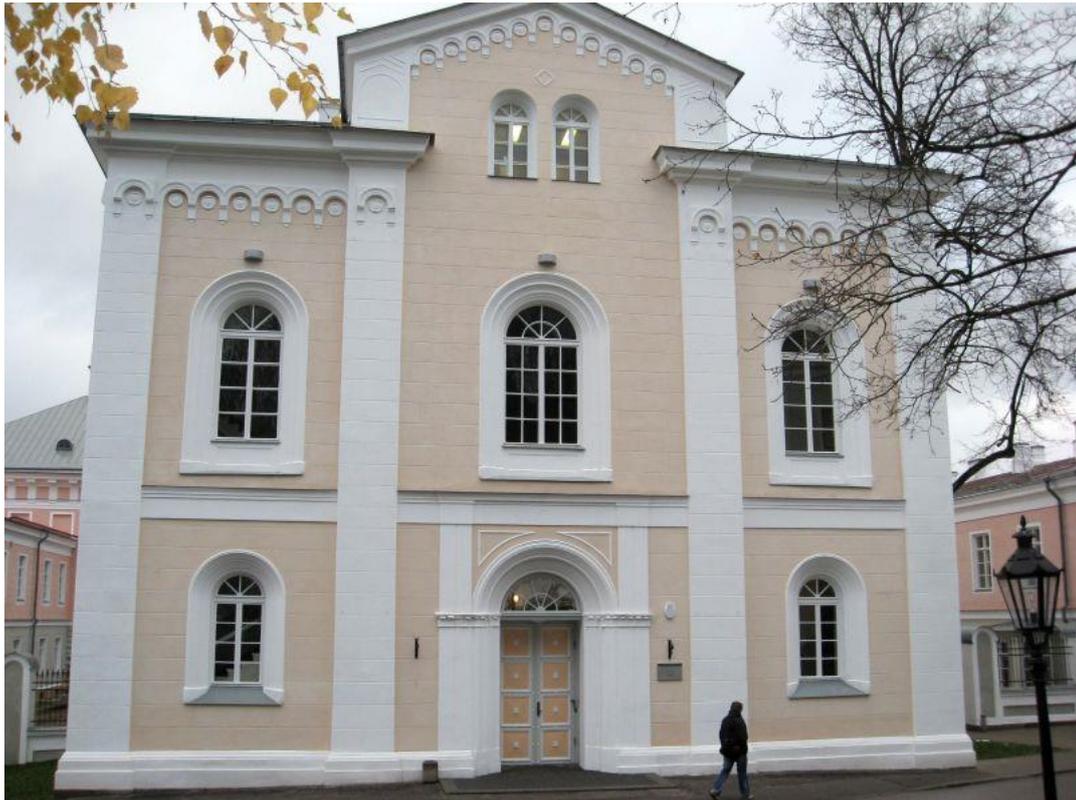
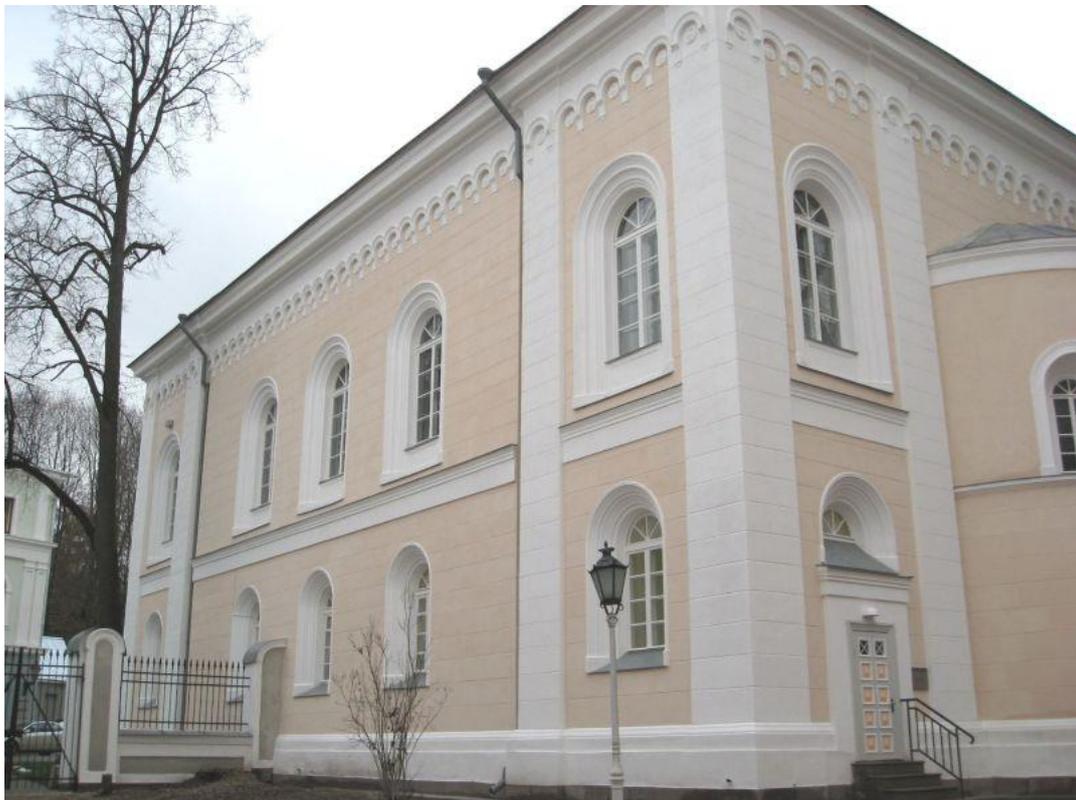
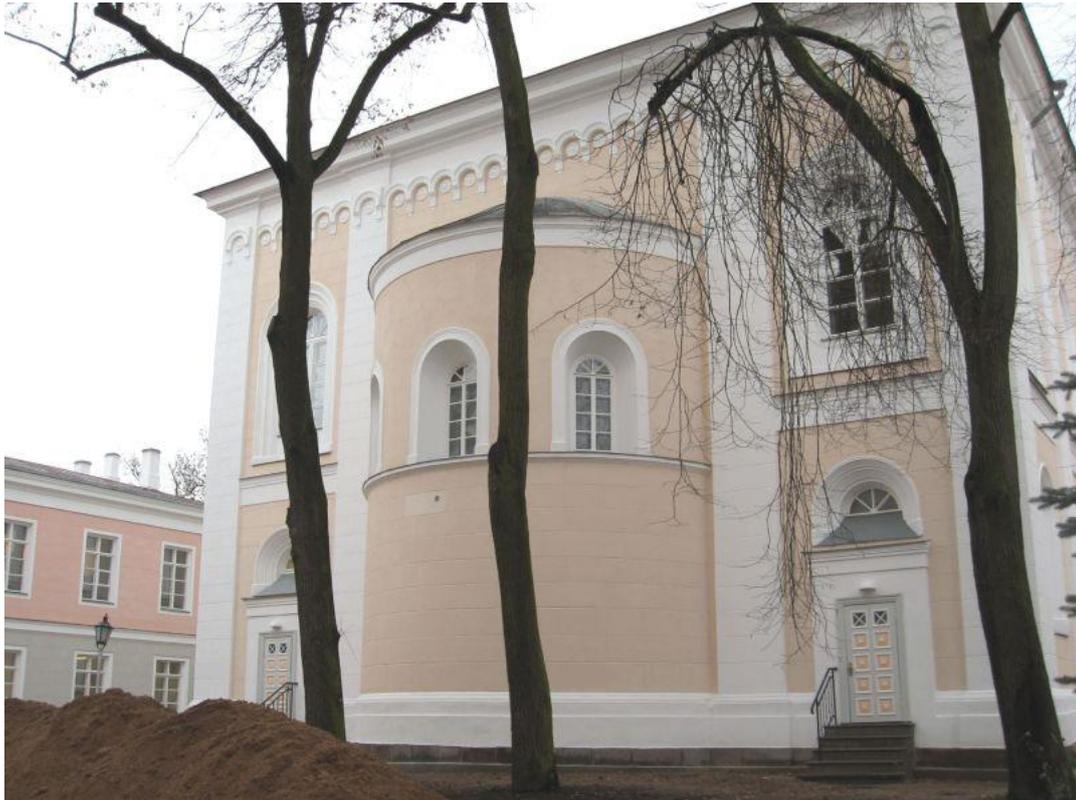
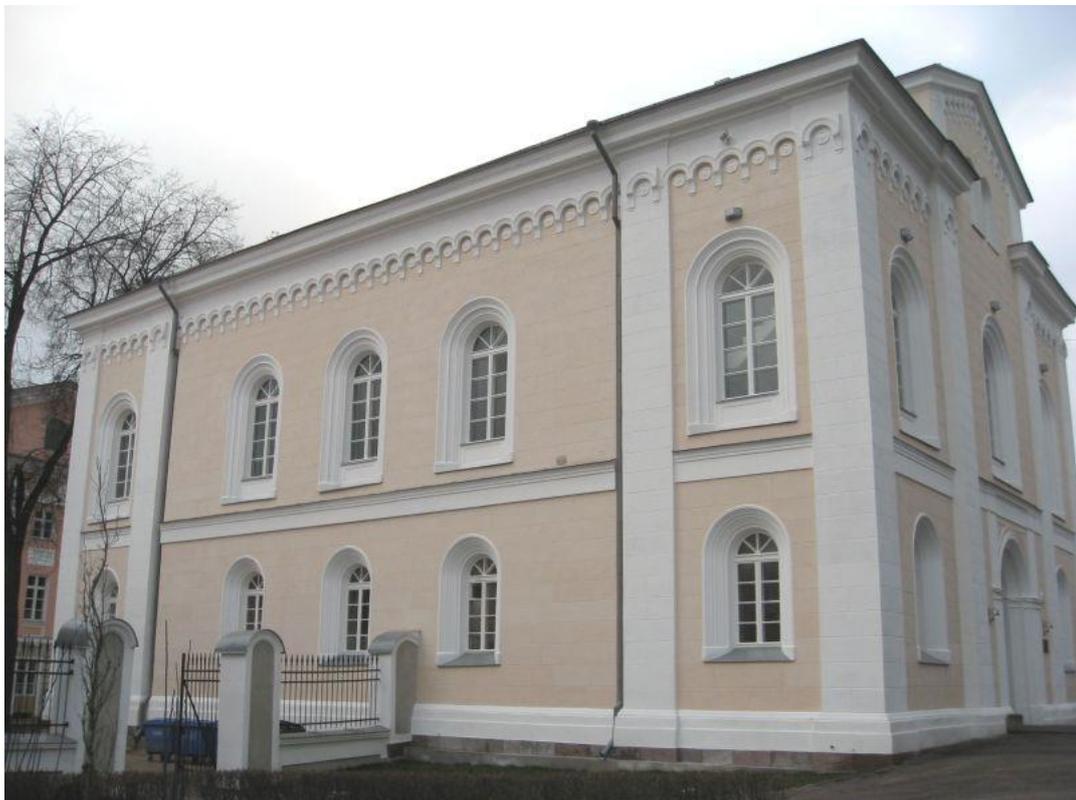
Fassaadide dekoor ja kultuuriväärtuslikud detailid on kvaliteetselt restaureeritud ning hästi eksponeeritud.

Ill. 35: Läänefassaad peale restaureerimistööde lõppu 2007. a. oktoobris

Ill. 36: Põhjafassaad peale restaureerimistööde lõppu 2007. a. oktoobris

Ill. 37: Idafassaad peale restaureerimistööde lõppu 2007. a. oktoobris

Ill. 38: Lõunafassaad peale restaureerimistööde lõppu 2007. a. oktoobris

Jakobi 1 fassaadide remont-restaureerimistööd teostati kvaliteetselt vastavalt muinsuskaitse eritingimustele ning fassaadi remont-restaureerimistööde projektile. Restaureerimistöödel kasutati järgmisi materjale: lubikrohv, lubivärv, tsemendisegu, punane savitellis, linaõlivärv, linaõlikitt.
