# **Kolga mõisa peahoone**

**Muinsuskaitse eritingimused ja restaureerimise kontseptsioon**

Kolga alevik, Kuusalu vald, Harjumaa

Mälestiste reg nr 2851

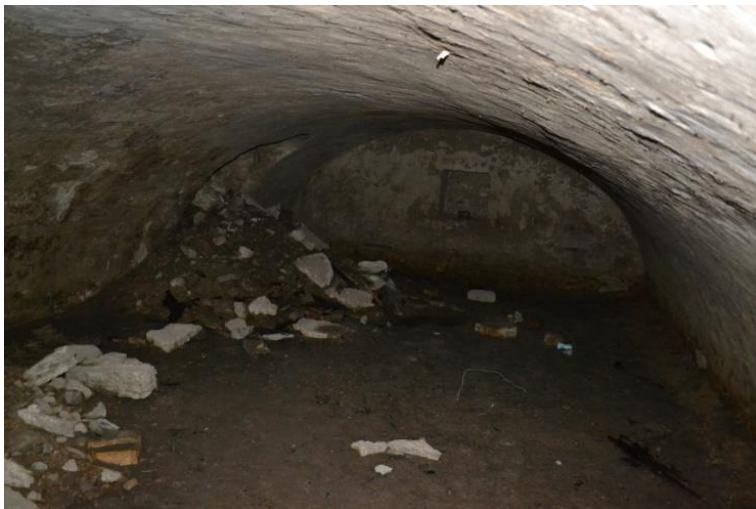
Hoonealuse võlvkeldri paremas tiivas avati üks ruum augustis 2014. Tegemist on väga korralikult laotud ja heas seisukorras võlvkeldriga. Avamisel seisis keldri põhjas vesi, kuid 2015. aasta suvel ei ole seda täheldatud. Keldrid tuleb puhastada prahist ja jälgida, et põhjavesi sisse ei tuleks. Kui tekivad veeprobleemid, siis projekteerida lahendused vee hoonest välja juhtimiseks. Keldrid hoone vasakus tiivas on nõukogude ajal kinni betoneeritud ja need on vaja avada edasiseks uurimiseks.

21. Kelder.

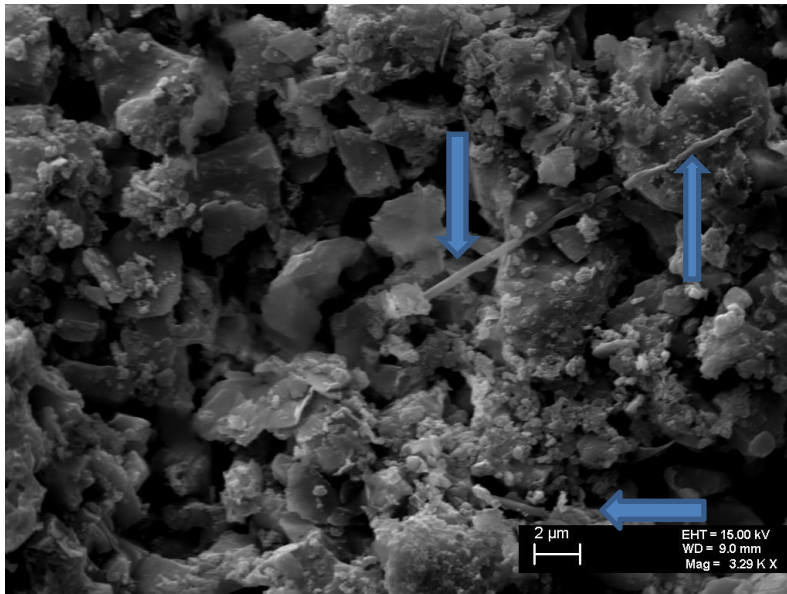
22. Proov peakse kõrvalt vasakult.

Krohvil on äärmiselt hõre struktuur, osakesed eraldatud, hulk mikroorganisme lõhuvad sideainet (nool).

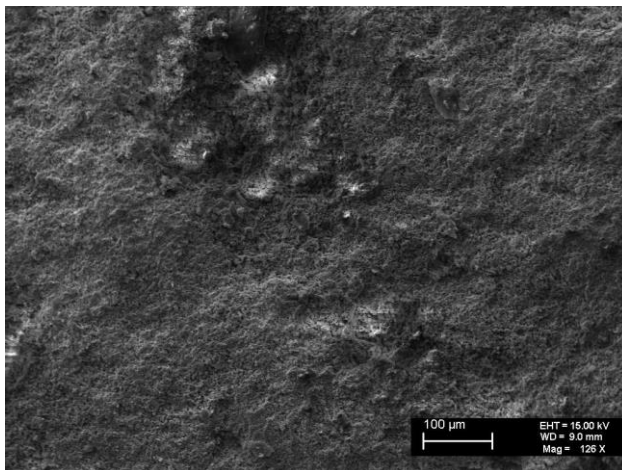
23. Pealmine kiht lubivärv koos mikroorganismidega.

Proov (ill 23) parempoolselt risaliidilt. Suured täitematerjali tükid, mille vahel peen lubi. Täiteaineks on liiv, mida on liiga palju võrreldes sideainega. Kaks krohvi on täiesti erinevad. Üks neist, ümarate lubikojakestega, on palju tugevam.

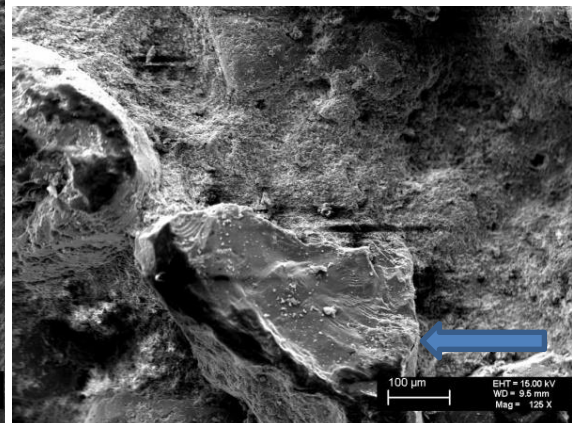
24. Täitematerjal liiv.

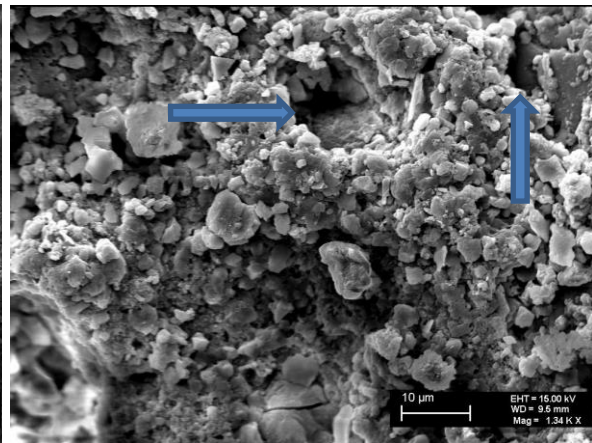
26. Võimalikud taimede jäänused.

Võrreldes sideainega on liiva liiga palju.

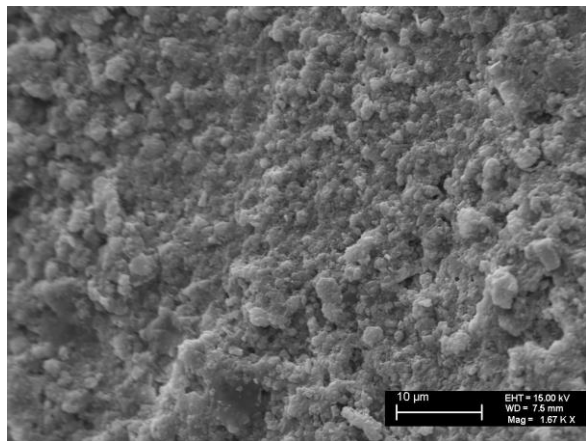
28. Põhjafassaadi krohv.

Jämeda struktuuriga (ill 26), sarnaneb parema risaliidi akna juures oleva krohviga. Side- ja täitematerjali seos hea. Kristalliidid välja sööbinud, mis näitab ilmastiku mõju.

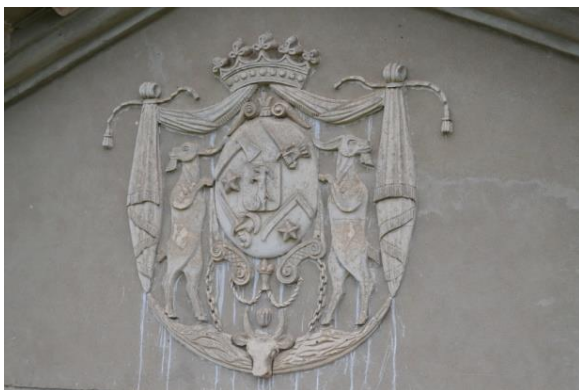
30. Metallvapp, krohvitud.

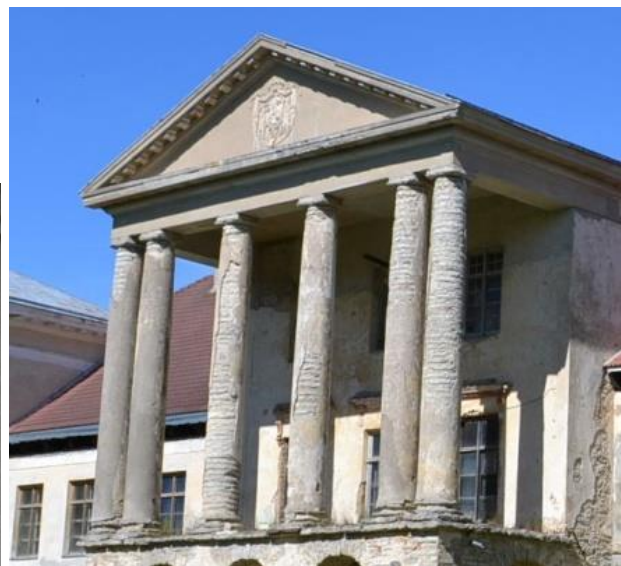
Piilarid läänefassaadil on korralikud ja kapitaalsed, kuid puuduvad kapiteelid ja baaside servad lagunevad. Piilarite vahel puudub seal kunagi olnud puidust balustraad. Risaliitidel on restaureeritud hammaskarniisid. Küll aga puuduvad karniisid kaldkatuste all. Restaureeritud kolmnurkfrontooni keskel asuv Stenbockide metallist vapp on kaetud peene pritskrohviga nagu kogu frontoongi. Vapi värvitoonide kindlakstegemiseks on vaja teha uuringud.

31. Piilarid, kapiteelideta ja lagunened baasidega.

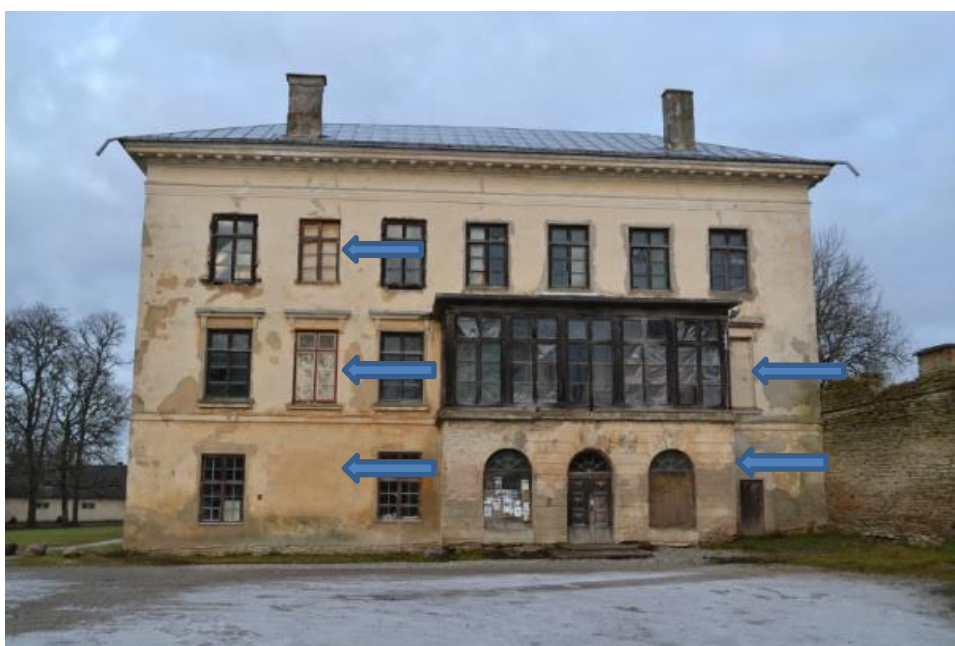
35. Lõunafassaad.

Lõunafassaadi kapitaalne seinakonstruktsioon on erinevatest krohvidest laiguline. Esimese korruse osas puudub krohvirustika, mis on aga olemas eenduval osal talveaia all. Restaureeritud hammaskarniis. Viis akent (ill 35), millest üks vana ava asub idapoolses küljes talveaia all, on aegade jooksul likvideeritud. Eenduva talveaia puitosad – nii aknad kui katusekonstruktsioon – on täiesti läbi pehkinud. 2014.a. pandi katuse kattedeks uus

rullmaterjal, et takistada vee lauslâbijooksu. Talveaia akendest allpool olev sein (kõrgus ca 50 cm) on laotud silikaadist ning põrand valatud monoliitbetoonist.

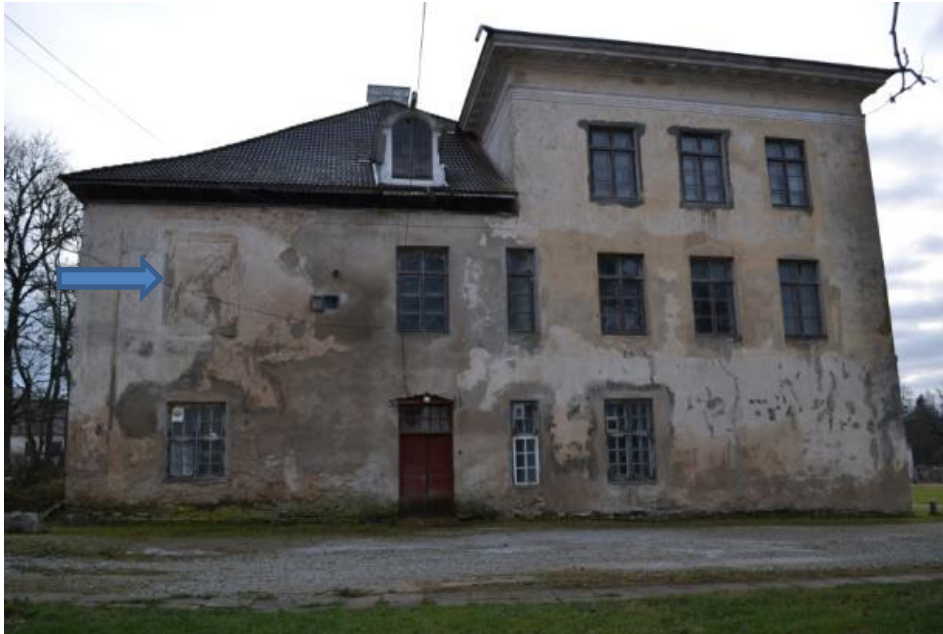
36. Põhjafassaad.

Kapitaalne seinakonstruktsioon, krohvi on korduvalt parandatud erinevate segudega. Esimesel korrusel trellitatud vanad aknad ja ülemistel korrustel halva teostusega koopiad originaalidest. Üks aken kinni müüritud. Uks nõukogudeaegne. Vasakul viilkatuse all puudub karniis, paremal on korralik hammaskarniis.

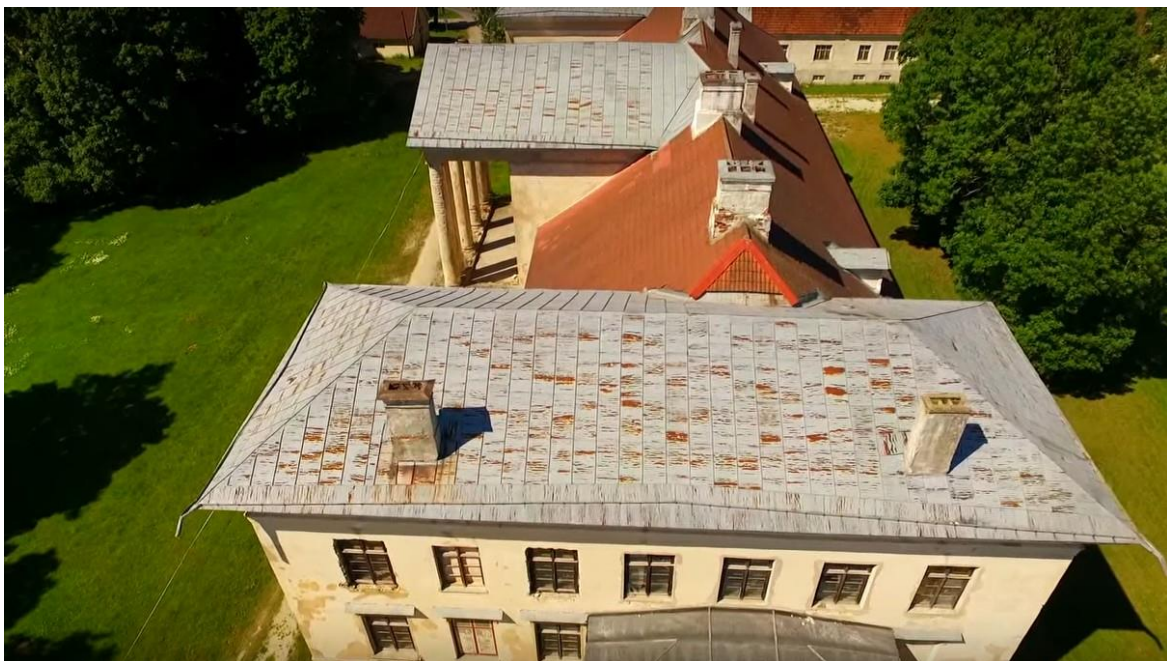
37. Katuse lõunapoolne osa, 2015.a.

Kogu hoone katuse remont toimus 1996–1997.aastal. Kõrge viilkatus on kaetud betoonkividega, risaliitidel osaliselt roostes kehva kvaliteediga valtsplekk. Katusekatete alla ei ole aluskatet ehk kondensvee kilet paigaldatud. Kaldkatuse all on lõpuni ehitamata räästad. Puuduvad sadevee- ja turvasüsteemid – käigusillad, redelid, piksekaitse jms. Harja- ja liitekohtade ümbruses esineb kohati katuse ebatihedust. Soovitavalt võiks pööning jääda esialgu kütmata ruumiks, mida kasutada ainult suvel. Sellisel juhul tuleb soojustada teise korruse lagi. Olenevalt pööningu edaspidisest kasutusest on vaja projekteerida vastavad lahendused.

Vihmaveesüsteemid puuduvad. Suuremas osas jookseb vesi katuse pinnalt üle katusekivide serva alla. Ainult läänefassaadi vasakus osas on kivitakuse alumine serv plekist ning valtsrennidega, mis juhivad vee vihmaveetorusse. Paraku lohesülititi on vaid dekoratsioon. Paremalt pool ja idafassaadis valtsrennid üldse puuduvad. Plekk-katustelt juhitakse vett eemale pikendatud rennidega (sülititega).

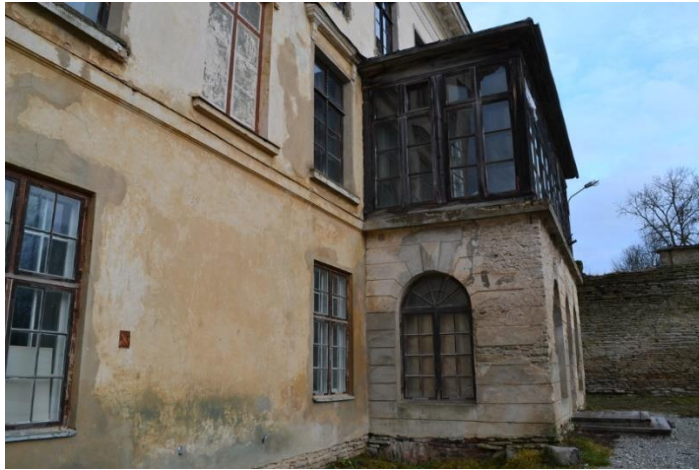
40. Talveaed.

Talveaia katusekate on uuendatud. Käesolevaks ajaks avariilises seisukorras niiskuskahjustustega nõukogude ajal rajatud talveaia puitosa tuleb lammutada ning ehitada uus.

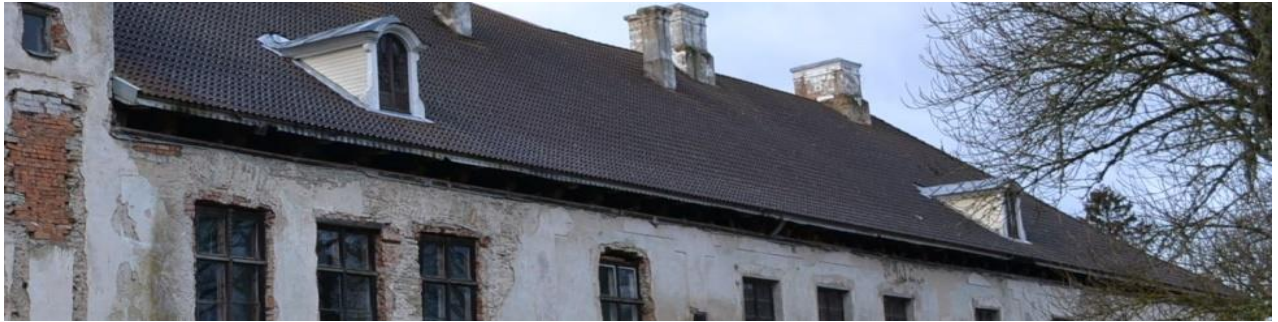
42. Idafassaadil puuduvad rennid ja torud.

Hoone restaureerimise käigus katusele paigaldada veerennid ja lahendada vee eemale juhtimine hoonest torudega rekonstrueeritavasse ning osaliselt juurde ehitatavasse ühisvoolsesse kanalisatsiooni.

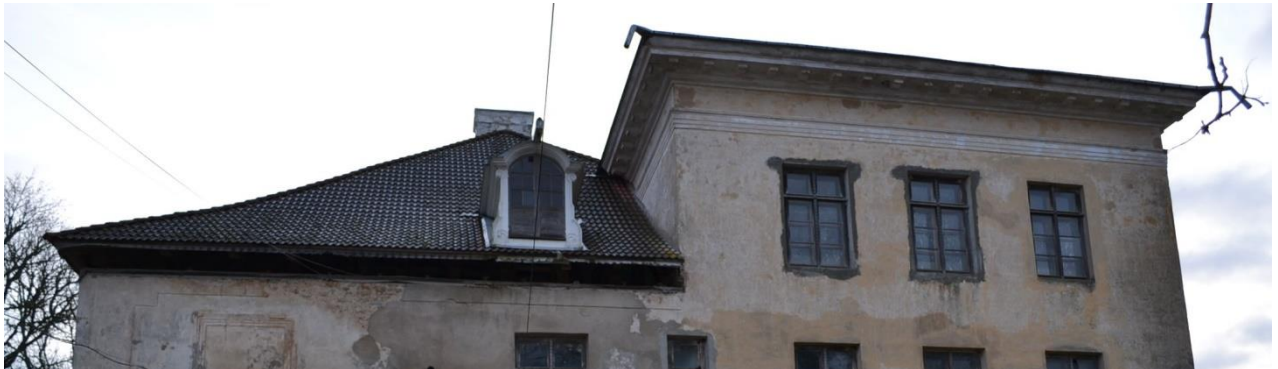
43. Põhjafassaadil vasakul rennid puuduvad, paremal nurkades veesülitid.

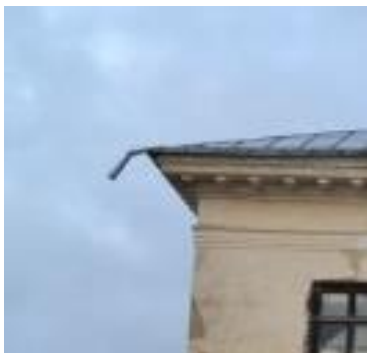
44. Lõunafassaad, risaliidil veesülitid olemas.

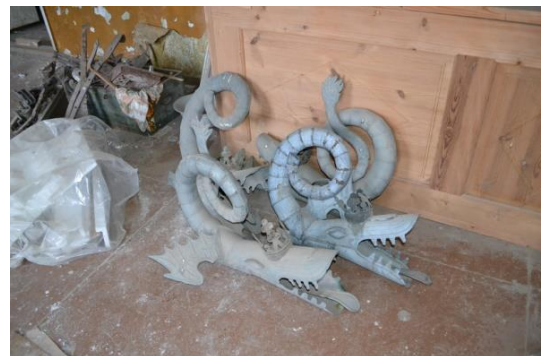
45. Paigaldamist ootavad veesülitid.

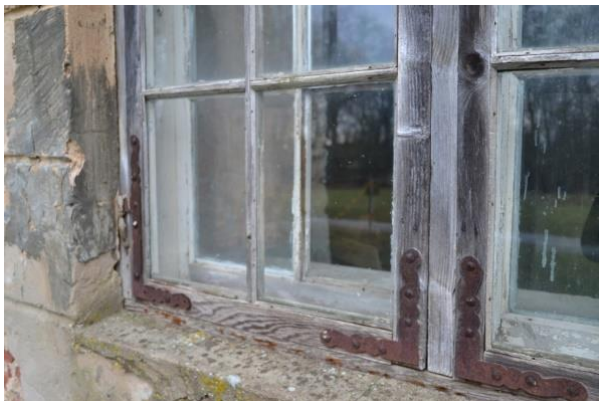
Esimese korruse idafassadil on tegemist vanade, roostetanud nurkhingedega akendega. Osal akendest on veeninad, teistel mitte. Kõik veeplekid puuduvad.

46. Aken idafassaadil.

Illustratsioonidel 46, 47, 48 olevad aknad asuvad idafassaadi esimesel korrusel. Akende purunenud silluste asemele on mõnes kohas laotud silikaat, seega akna puitleng hoiab ülal kogu peakiviseina konstruktsiooni. Nõukogude ajal on lenge on kahjustatud trellide paigaldamisega.

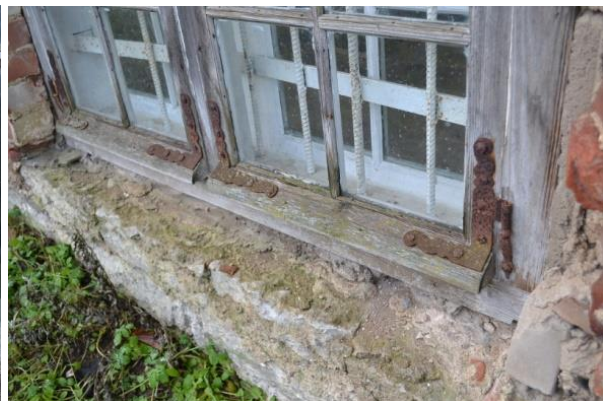
47. Veeninaga aken idafassaadil.

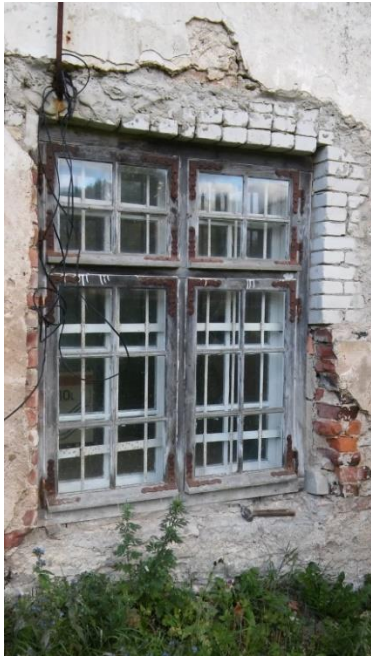
48. Aken idafassaadil, silluse asemel silikaat. Trellid.

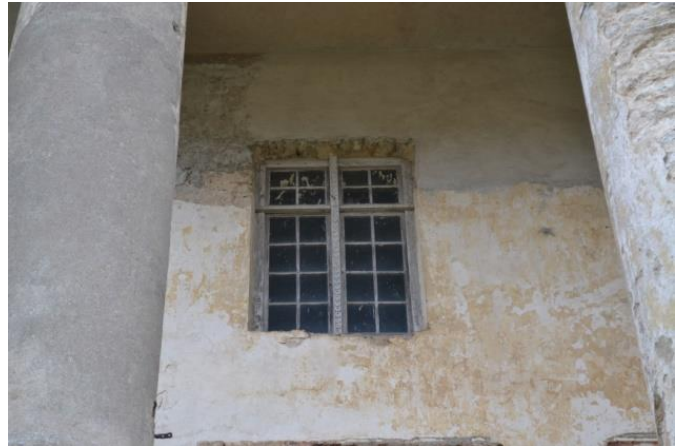
51. Üks kolmest pööningu originaalaknast.

Pööningul kolmurkfrontooni all on säilinud kolm originaalakent, millelt on osaliselt eeskujuna võetud nõukogudeaegsetele teise korruse akende koopiatele – saelõikelised impostid. Originaalaken 24 ruuduga, koopial vaid 8 ruutu. Läänefassaadi esimese korruse akendel 20 ruutu.

Uued aknad on vaja teha vanade akende koopiatena võttes arvesse eri korruste akende avade mõõte.

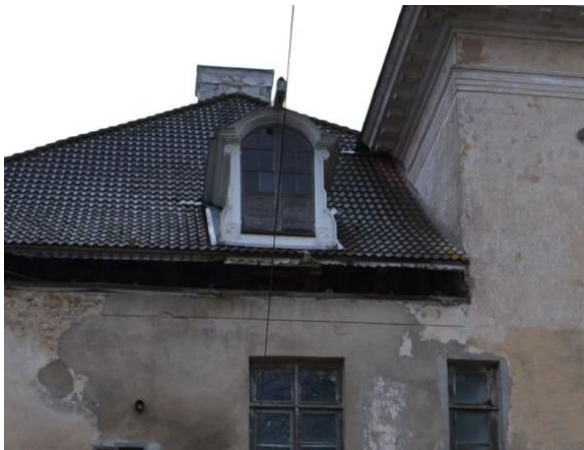
Katuse paigaldamise ajal tehtud uued uukaknad on rahuldava kvaliteediga.

52. Uukaken põhjafassaadis.

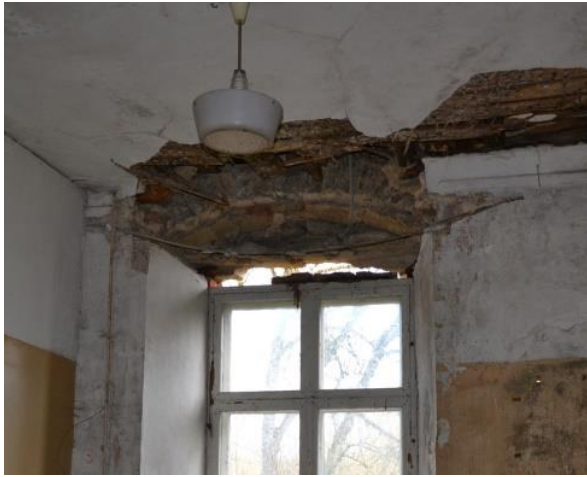
Teise korruse ruumis 22 on akna hilisem sillus alla kukkunud. Tänu sellele on näha, et varasemad aknad olid ülakaarega ehk baroksed. Hilisem ümberehitus tegi need klassitsistlikult kandiliseks.

53. Ruumi 22 aken teisel korrusel.

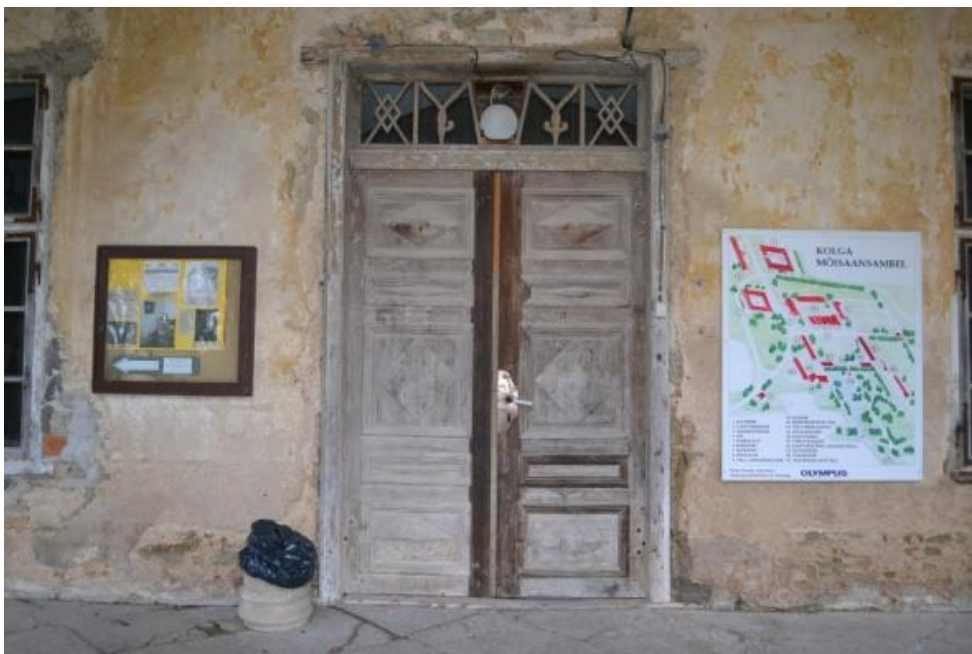
54. Klassitsistlik valgmikuga tahveluks.

Peauks (ill 54) on heas seisukorras, kuid valgmikul purunenud paar puitdetaili. Säilinud on algne lukk, sisemine link ära murdunud ja kaduma läinud. Lõunapoolne välisuks (ill 55) on õhukeset puidust. Seestpoolt vaadates paistab valgus tahvlite vahelt läbi.

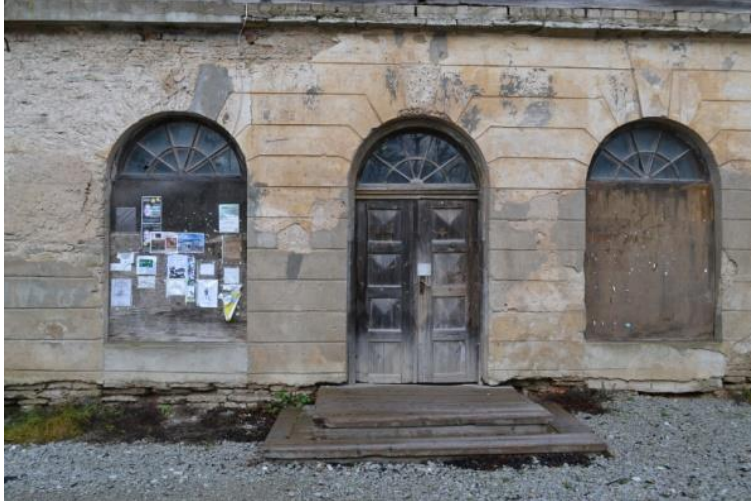
55. Lõunapoolne tahveluks.

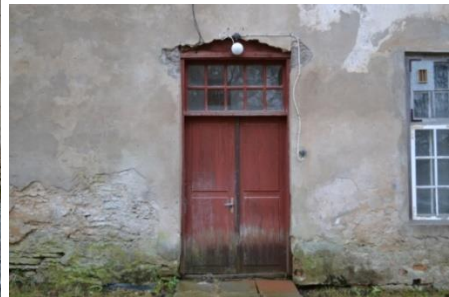
56. Põhjapoolne välisuks.

Peahoonel on kolm välisust. Põhjapoolne välisuks (ill 56) on nõukogudeaegne ning on vaja asendada barokse uksega eeskujuks võttes Kultuuriväärtuste Riikliku Projekteerimise Instituudi (edaspidi KRPI) koostatud projektis antud lahendust.

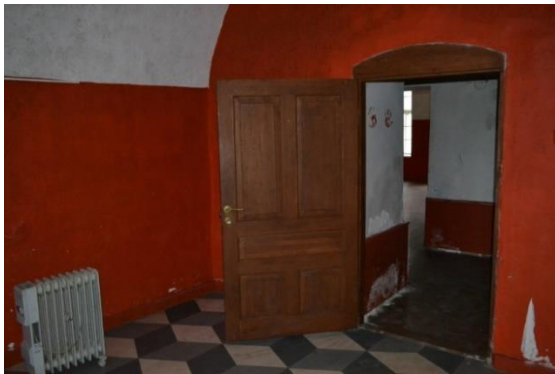
58. Nõukogudeaegsed abiruumide uksed.

Esimese korruse nõukogude ajal paigaldatud pruuni peitsi ja valge värviga kujundatud abiruumide uksed võib säilitada (ill 58). Vestibüüli ja koridoride vahelised valged klaasiga uksed (ill 59) vahetada kaarvalgmikuga uste vastu võttes eeskujuks ukse illustratsioonilt 60 (plaanil puudub, asub ruumide 2 ja 9 vahel).

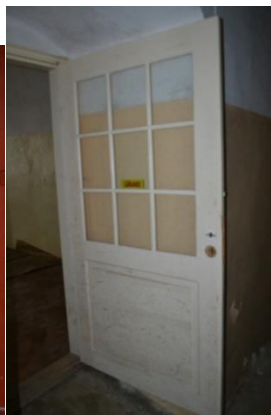
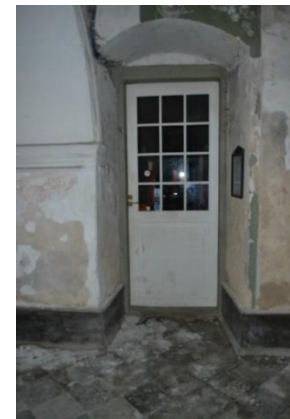
59. Nõukogudeaegne vestibüüli uks.

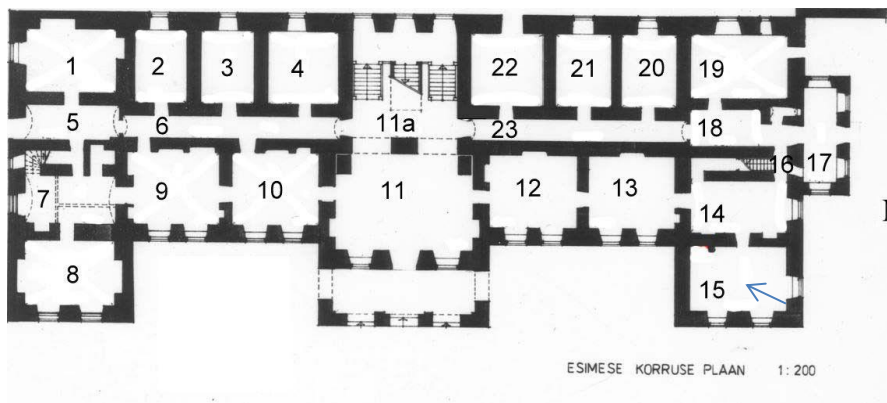
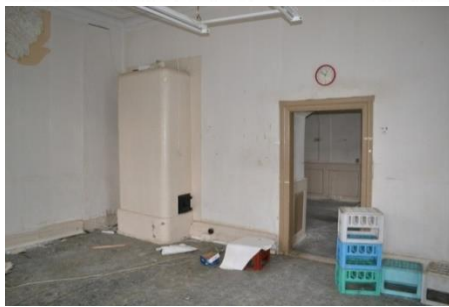
Esimesel korrusel on üks nõukogudeaegne värvitud ahi ruumis 15 (plaanil puudub).

70. Ahi 1. korrusel ruumis 15.

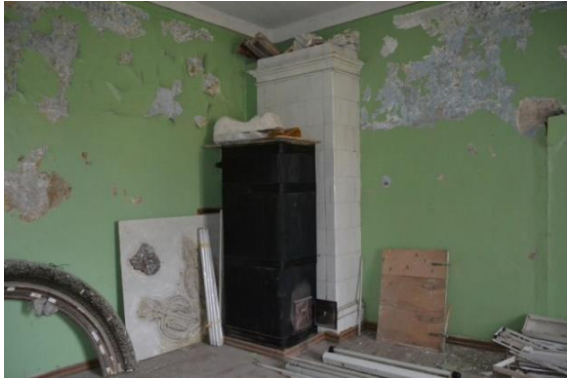
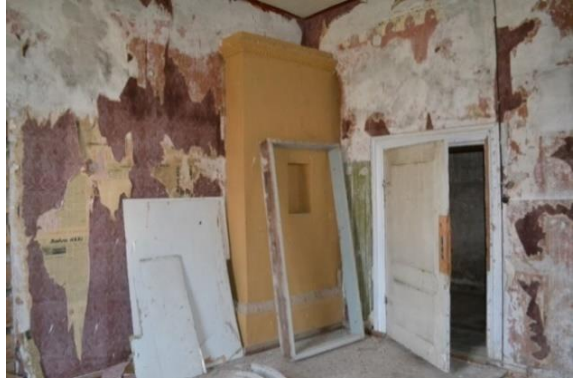
Peahoones on säilinud neli ajaloolist ahju, mis on amortiseerunud ja kasutamiskõlbmatud. Peasaalis ahjud puuduvad. Nõukogude ajal oli hoones keskküttesüsteem, millest on alles vaid üks malmradiaator ja mõned torud ning kandurid seintes. Ruumis 24 on ladustatud ühe lahtivõetud ahju kivid, mille algne asukoht on selgitamata. Mitmes ruumis on näha jälgi ajaloolistest ahjudest nii seintel kui põrandal.

71. Ahjud ruumide 2 ja 3 vahel.

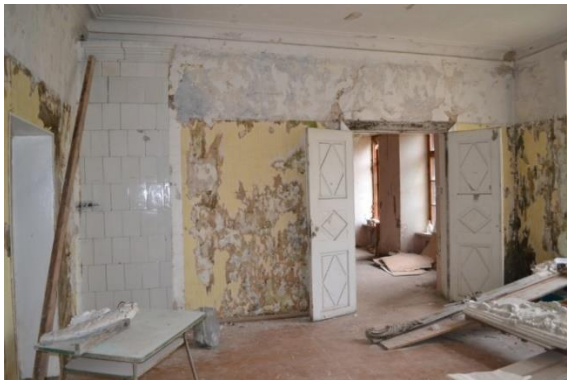
72. Ahi ruumide 12 ja 13 vahel.

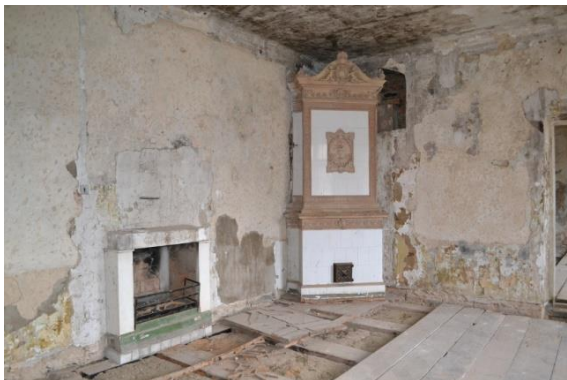
74. Ahi ruumide 15 ja 16 vahel, vasakul kamin.

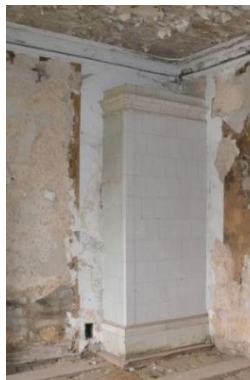
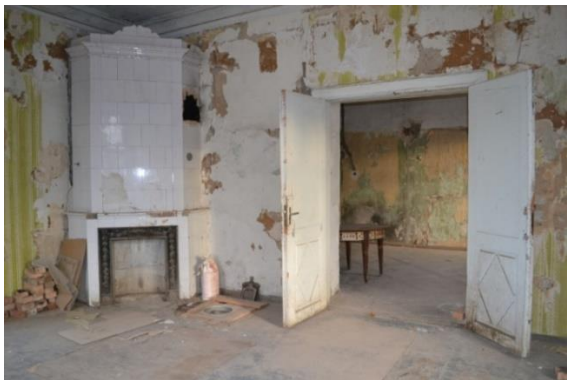
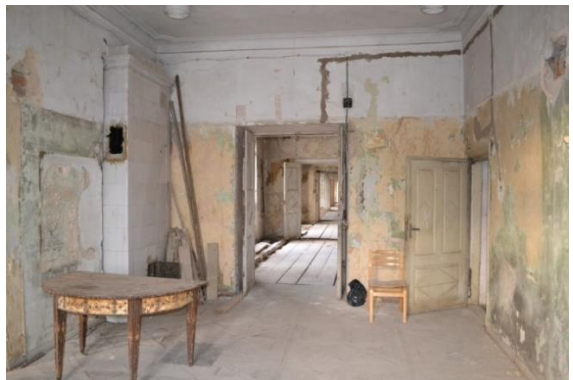
75. Ahi ruumide 17 ja 18 vahel.

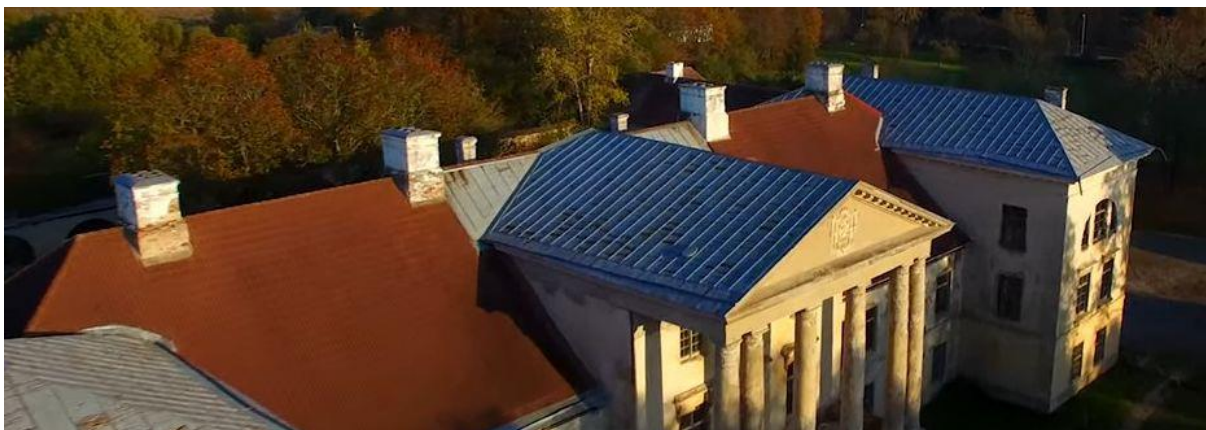
77. Korstnad.

Peahoonel on kaheksa korstent, millest ühe korstna pits on osaliselt remonditud. Neli katuseharjal olevat korstent on igäiks kuue lõõriga. Kõikide korstnate lõõrid vajavad seestpoolt täiendavat uurimist ja parandamist. Paljudes lõõrides võib eeldada linnupesade poolt tekitatud ummistusi, sest hoones sees on ahjud puudu, olemasolevad aukudega ja lõõrid lahtised. Linnupesad on ahjudes ja lõõrides. Kaks väiksemat korstnapitsi on lõunatiiva otsas, mis kolmanda korruse osas asuvad välisseina sees. Veel kaks korstent sirutuvad välja idapoolsest kaldkatusest. Kindlasti tuleb korstnapitsidele lisada valtsplekist liiteplekid.

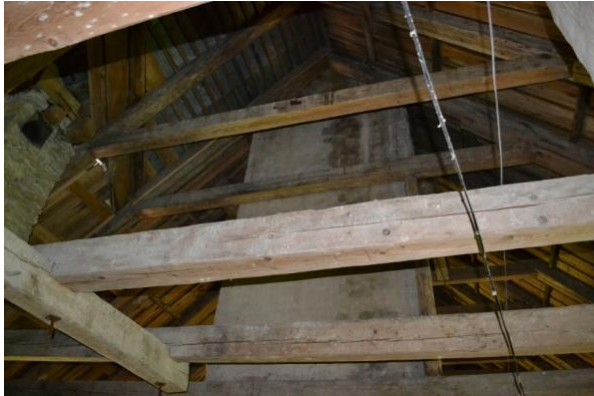
Pööningu osas on kõik korstnad alles koos külglõõridega, vajavad krohvimist. Edaspidi on enamik korstnatest kasutusel ainult ventilatsiooni tarbeks.

79. Korsten pööningul.

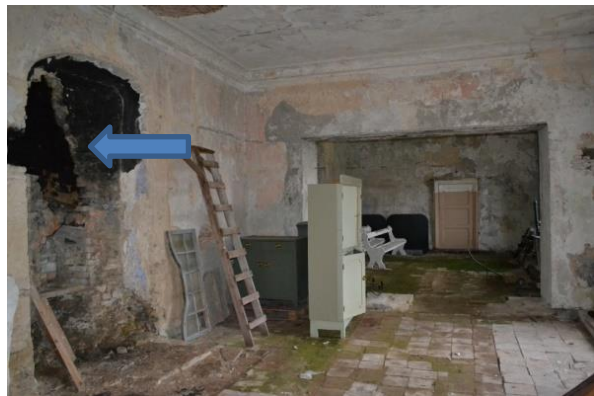
80. Lõhutud ahi ja lõõr 1. korrusel ruumis 12.

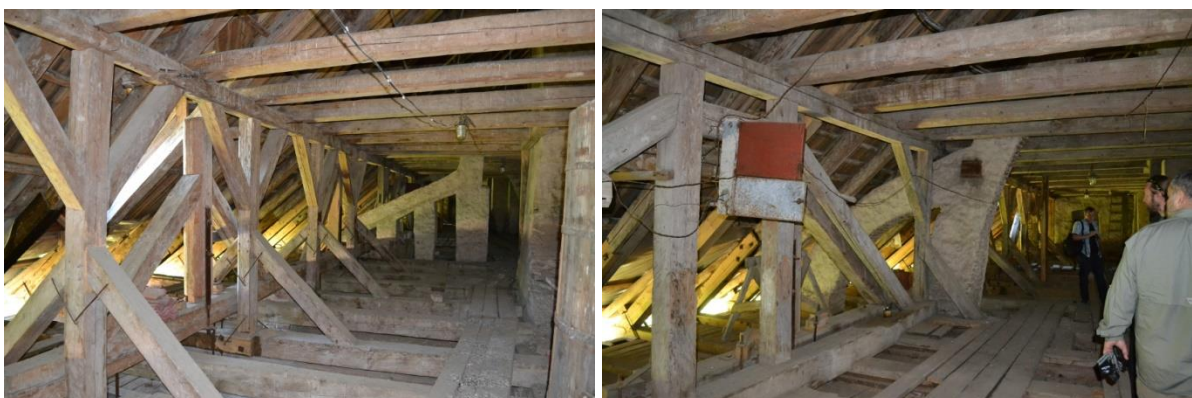
162. Toolvärk.

Toolvärk on heas olukorras, välja arvatud üks seenkahjustuse kolle. Palke on plommitud katuse vahetamise käigus 1996–1997. aastal. Pööningul puuduvad põrandad, keskel on vaid lahtistest laudadest käigutee. Põranda talade ja teise korruse lae soojustuse vahel on õhuvahe ca 60 cm. Kalkkatuse serva all puuduvad karniisid.

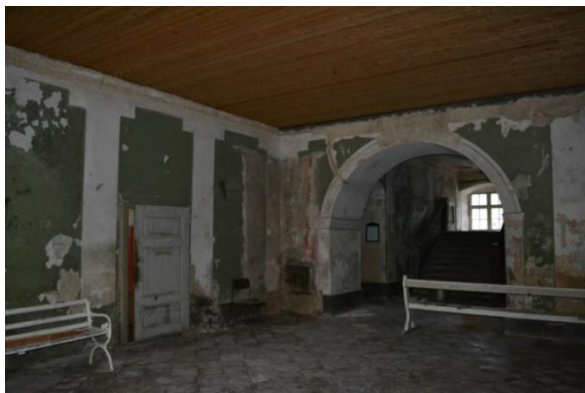
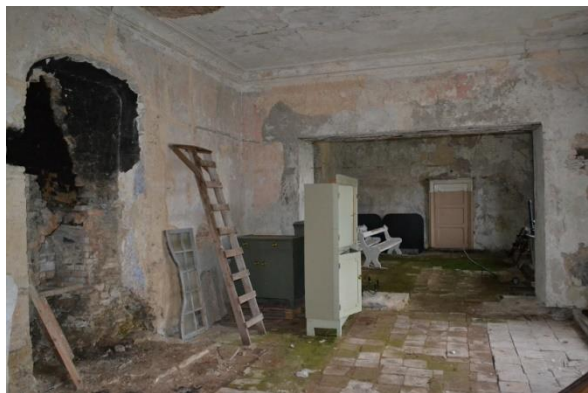
85. Vestibüülis uus puitlagi, ruum 11.

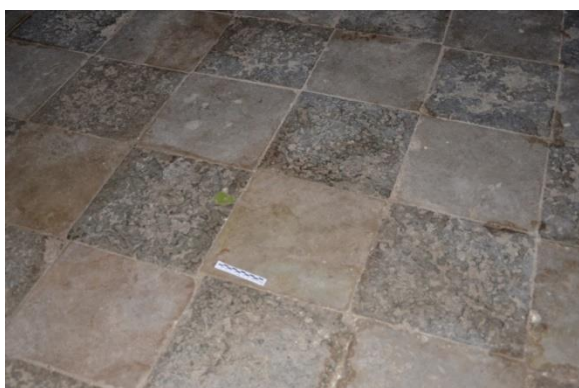
Ruumide 11 ja 11a põrandatel algne diagonaalne malemustrisse laotud paeplaat (sinine).

88. Ruumi 11 ja 11a põrand.

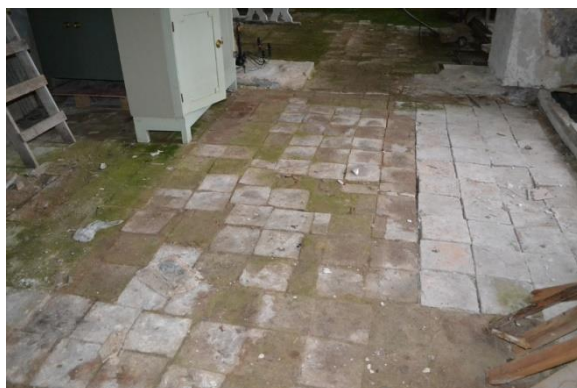
Ruumi 12 ja 13 põrandatel on keskaegsed (Villu Kadakas, suuline) lahtised paeplaadid (kollane).

89. Ruumide 12 ja 13 põrand.

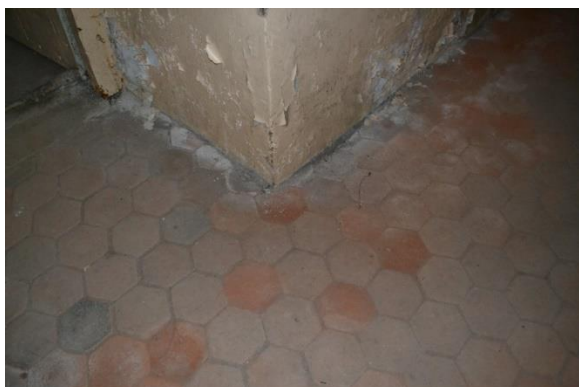
Ruumi 5 ja 23 põrandat katab Kolga tellisetehase (asus Loksal) vana kiviparkett (lilla).

90. Ruumi 23 kiviparkett.

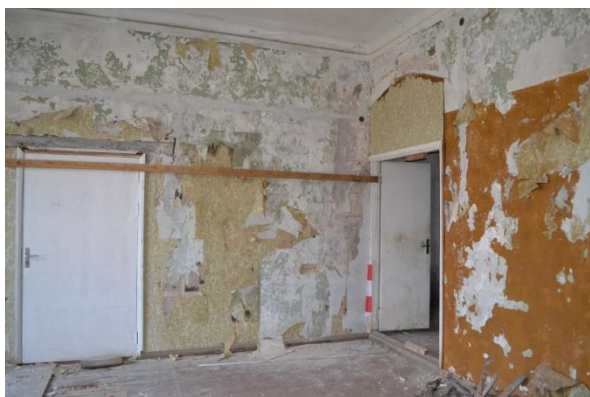
91. Ruum 1.

Ruumi 1 ja 8 vahelises seinas peened diagonaalsed praod põrandast 2 m ülespoole ehk ruumi 8 niši kohal. Leidub maalingute fragmente, vt. *Lisa 1*.

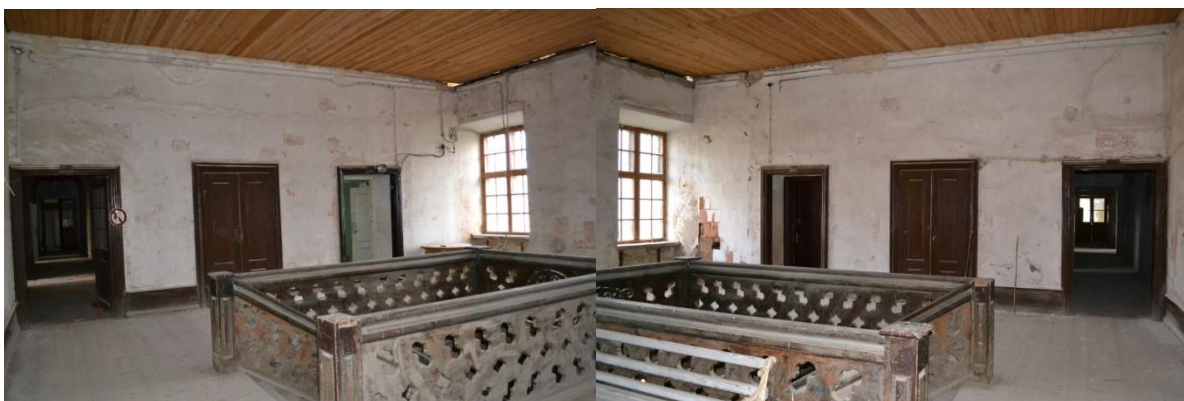
95. Ruum 26.

Ruum 26 (hall) on korraliku seinakonstruktsiooniga. Uue puitlae ja sein vahel puudub peegelvõlv (valgus paistab läbi).

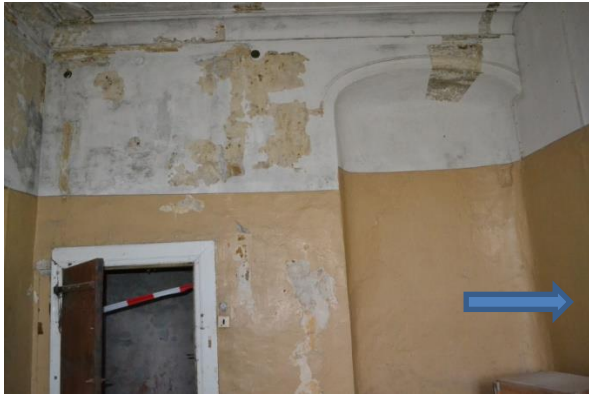
96. Ruum 23.

Ruumis 23 ja 22 ning 21 on seinakonstruktsioonid rahuldavas korras.

Ruumide 23 ja 24 vaheline ning ruumis 21 olev nõukogudeaegne sein tuleb lammutada (lai nool).

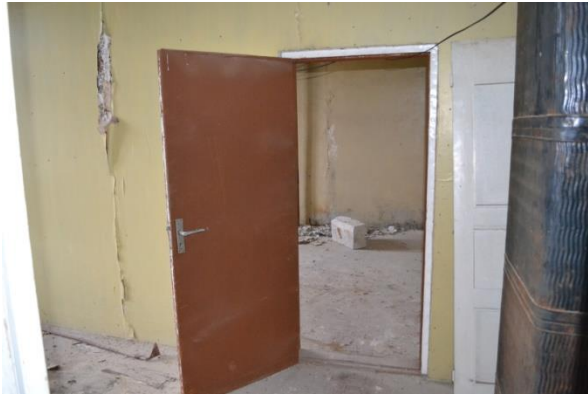
97. Ruumi 21 lammutatav sein.

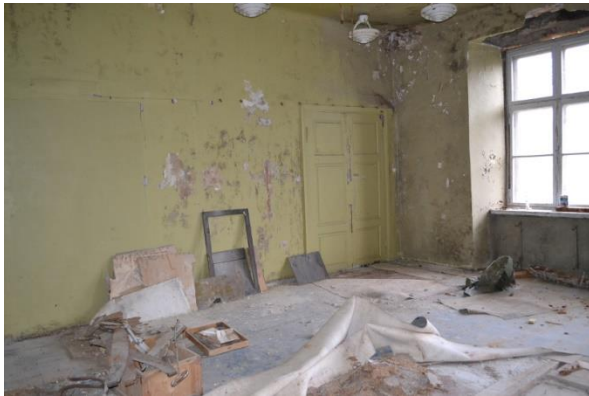
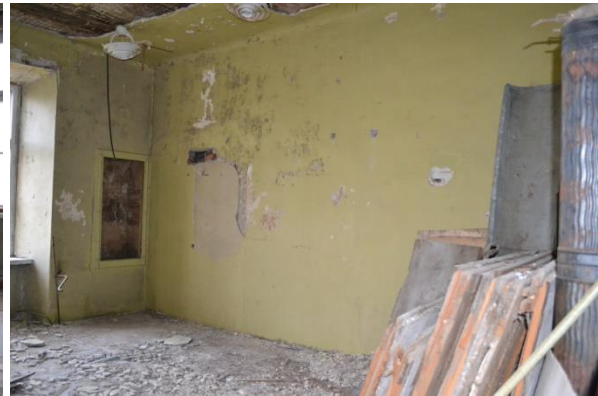
98. Ruum 22.

Ruumis 22 paljastub hilisemate kihtide alt mustrisse seatud laudpõrand.

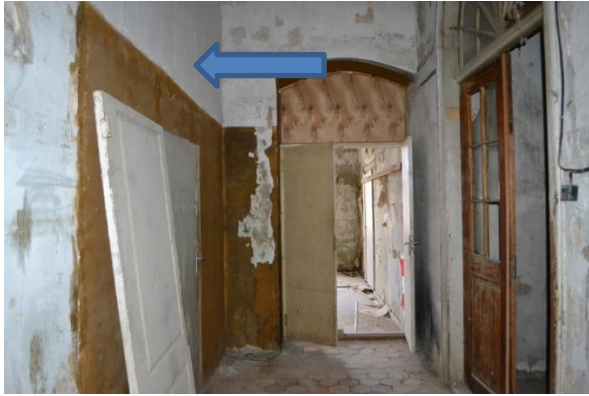
99. Lammutatav sein ruumis 9.

Ruumide 8 ja 9 vaheline nõukogudeaegne sein on vaja lammutada (sinine nool). Taastada ruumide 1 ja 8 vahel olev seina osa (roheline nool), kus praegu on nišš, mille tagaseinaks silikaat. Niši kohal vanad peenikesed vineeriga kaetud puitsillused (nool). Ruumi 1 pool on näha diagonaalsed praod niši kohal kuni laeni. Muud kapitaalsed seinad on korralikud. Ruumist 9 alla minev trepp on poole pealt kinni müüritud ja esimesel korrusel sootuks likvideeritud.

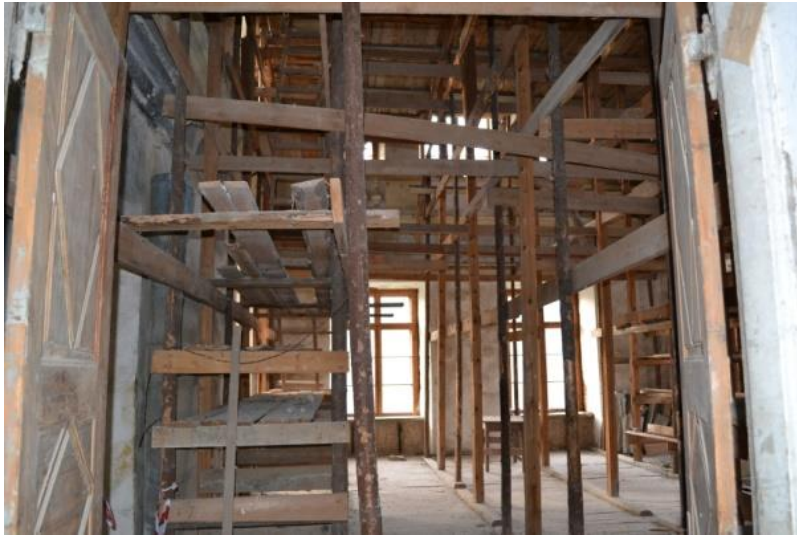
102. Kabel.

Ruum 11 ehk kabel ulatub läbi kahe korruse. Kabel on tihedalt täis nõukogudeaegseid puittellinguid ja nende tagant on raske saada tervikpilti kogu ruumist. Seinte konstruktsioon tundub olevat kapitaalne, kuid pärast tellingute eemaldamist vajab täiendavat uurimist. Kõik seinad kaetud grisaille maalingutega, laemaalingud hävinud. Vt. *Lisa 1*

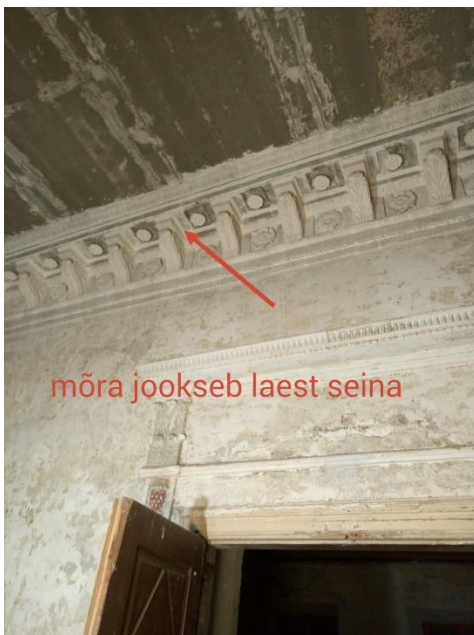
105. Ruum 14, pragu.

Ruum 14 ehk peasaal on korrallike kapitaalsete seintega. Uuringute (vt *Lisa 1*) käigus avastati kinnimüüritud nišid vestibüülipoolses (ruum 26) seinas kahel pool peast. Ahjud on nurkadest likvideeritud. Leiti pragu, mis suundub peaukse juurest seinalt läbi karniisi lakke. Pragu ja sellest tulenev konstruktsiooni kandevõime küsimus vajab täiendavat uurimist.

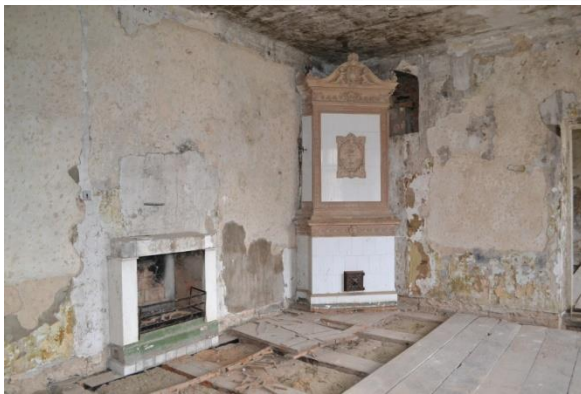
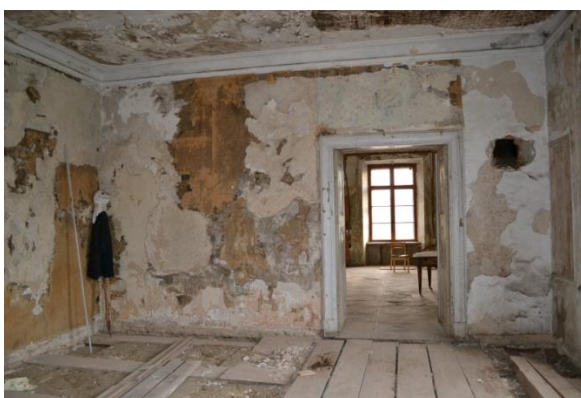
Ruumid 15 ja 16 on kapitaalsete seintega, pragudeta. Näha augud seintes ja lõõrides, mis tuleb kinni laduda.

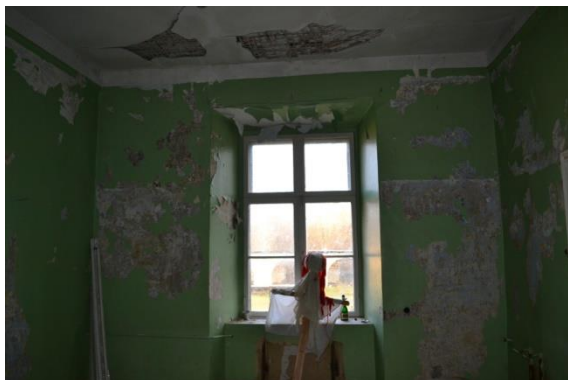
118. Ruumi 3 lagi.

Ruumis 3, 4 ja 5 on laed väga viletsas olukorras. Konstruktsioon on pehkinud, osa krohvist alla kukkunud ja laes suured augud.

Ruumide 1–5, 8, 12, 15, 16 ja 20–24 laed tuleb kapitaalselt remontida koos konstruktsioonidega, kusjuures tuleb säilitada ja/või taastada rostitud ning peegelvõlvivid.

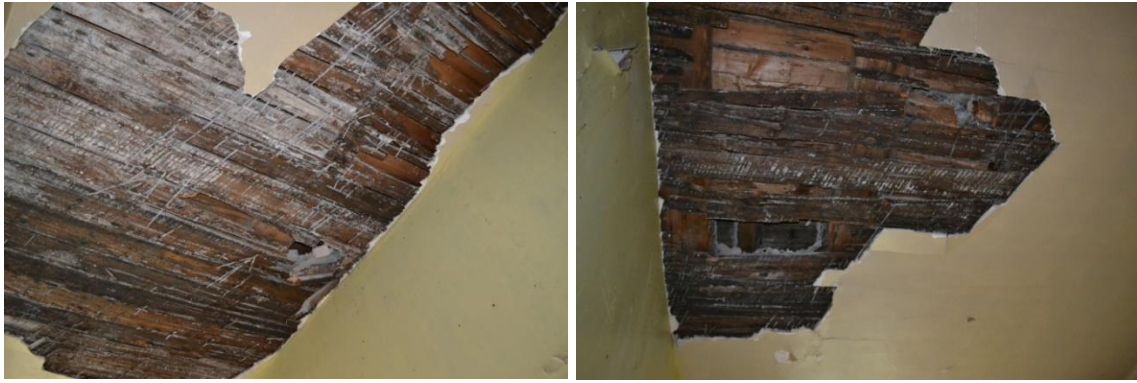
120. Ruumi 21 lagi.

Ruumides 23 ja 22 ning 21 on lagi paljudest kohtadest läbi jooksnud, krohv enamikus alla kukkunud ning puitkonstruktsioon pehkinud.

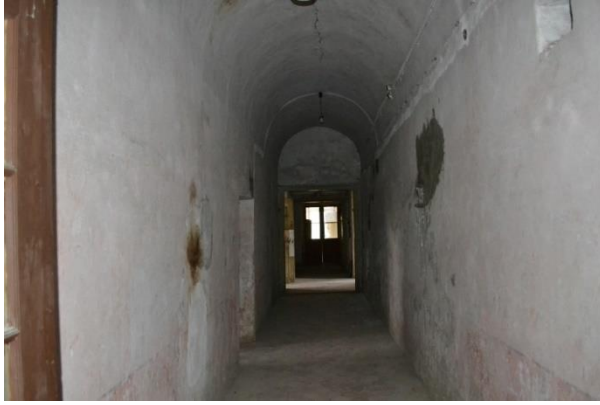
123. Koridor 10, lagi.

Koridoride 10 ja 25 silindervõlvlaed heas seisukorras.

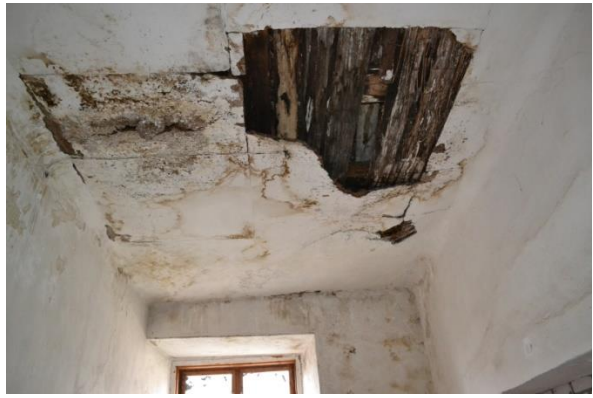
124. Ruumi 8 lagi.

Ruumi 8 lagi pehkinud.

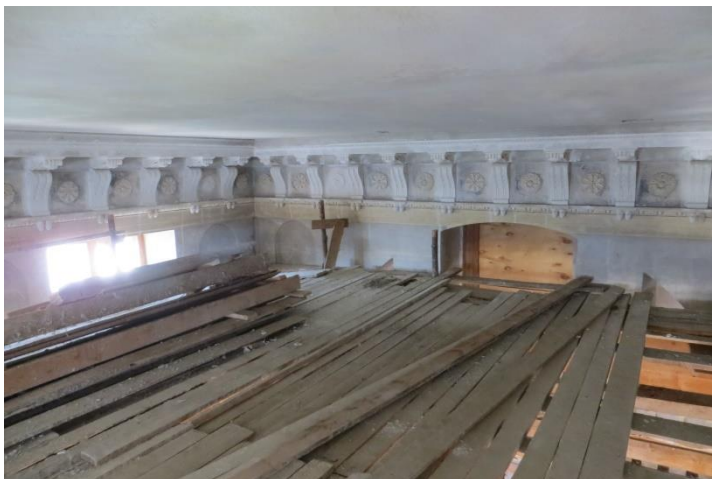
125. Kabeli lagi.

Kabeli lagi on nõukogude ajal vahetatud uue lae vastu ning seega maalingud hävinud. Taastatud on stukkdekooriga karniis.

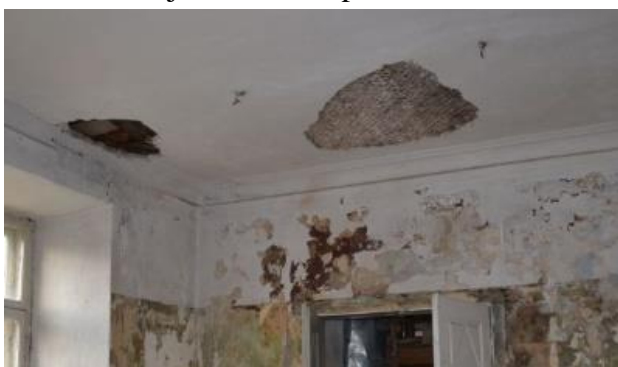
126. Ruumi 12 lagi.

Ruumide 12 ja 13 laed on pehkinud.

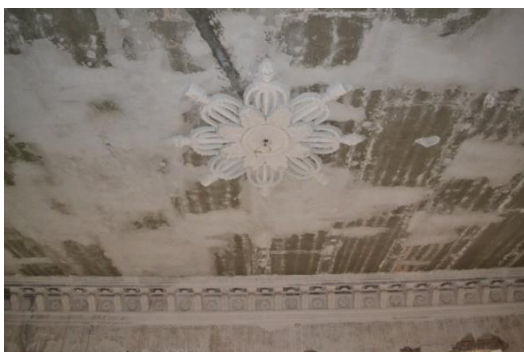
128. Saali betoonlagi karniisidega, rosetiga.

Peasaali lagi (14) on uuesti ehitatud betoonist, taastatud karniisid. Peaukse kohalt vasakult jookseb pragu betoonlaest läbi karniisi kandeseina.. See vajab täiendavat uuringut ehitusinseneri poolt.

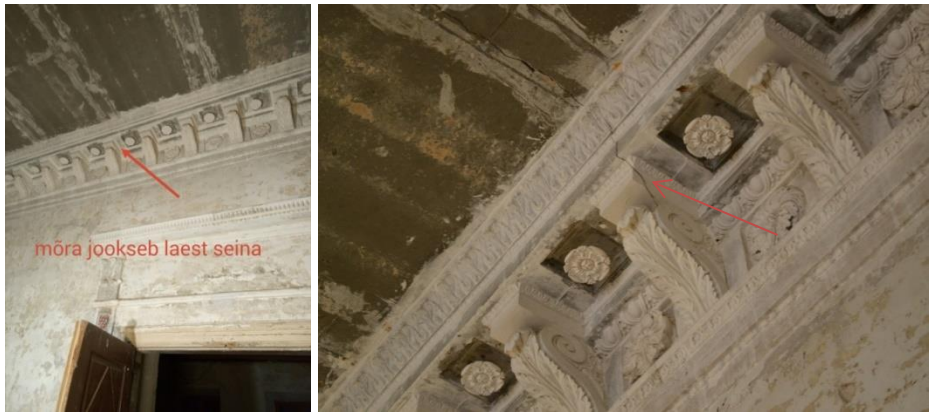
129. Saali pragu.

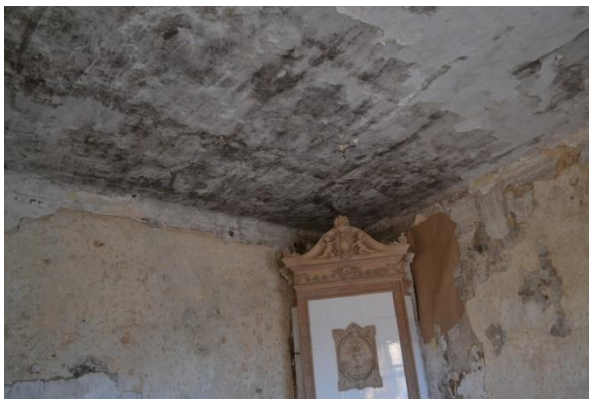
130. Ruumi 15 lagi.

Mõlemad laed on väga halvas olukorras. Krohv laes on tihedalt pragunenud ja tuleb alla võtta.

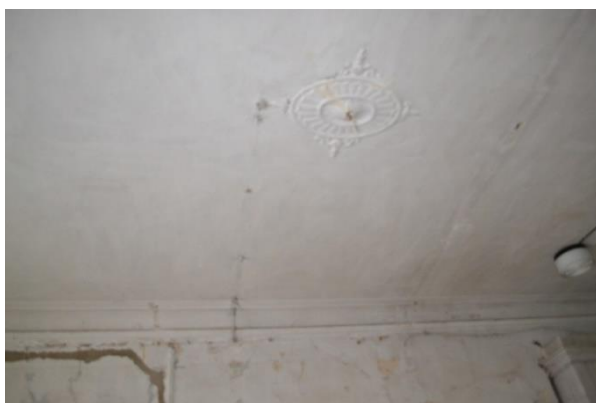
132. Ruumi 17 lagi.

Ruumides 17 ja 18 on laed rahuldavas olukorras. Sadevee läbijookse ei ole täheldatud.
