# **Kolga mõisa peahoone**

**Muinsuskaitse eritingimused ja restaureerimise kontseptsioon**

Kolga alevik, Kuusalu vald, Harjumaa

Mälestiste reg nr 2851

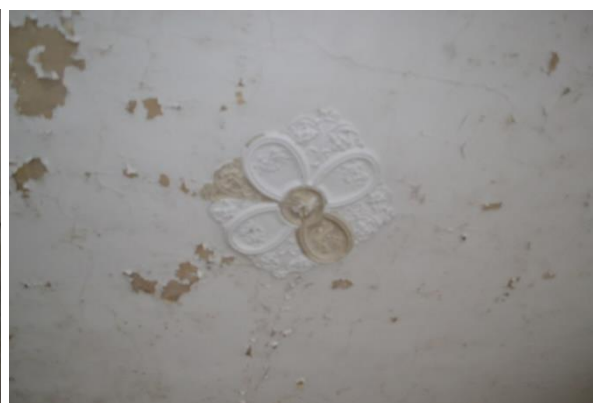
133. Ruumi 18 lagi.

Ruumides 17 ja 18 on laed rahuldavas olukorras. Sadevee läbijookse ei ole täheldatud.

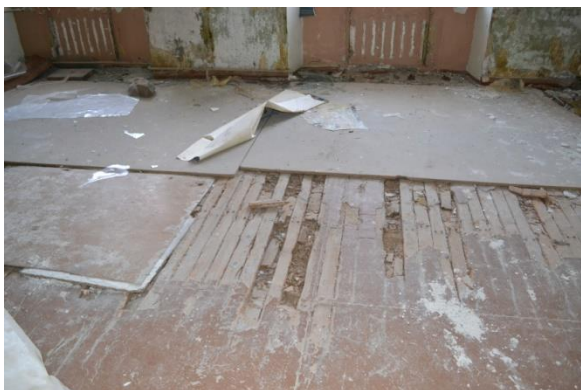
134. Ruumi 1 põrand.

Ruumide 1–5 puitpõrandad on halvas olukorras, eriti ruumides 1, 4 ja 5, kus laudis on täielikult pehkinud.

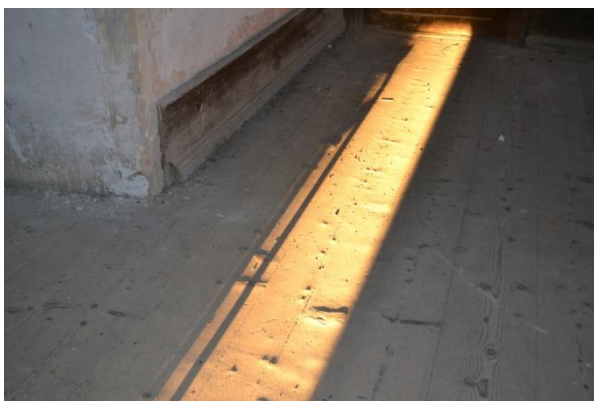
Trepihallil (ruum 26) on vana laiadest laudadest põrand koos madala lambriiga. Ruumide 10 ja 25 vaheline lõik on äärmiselt kulunud ning puidu oksakohad kõrged, mügarlikud.

136. Kulunud põrand 2. korruse trepihallis.

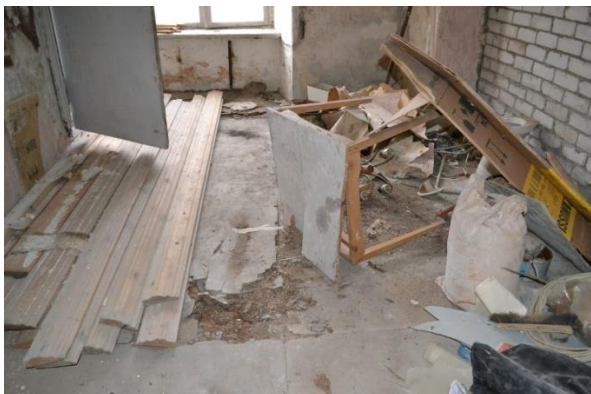
138. Põrand ruumis 8.

Ruumis 8 pehkinud laudpõrand.

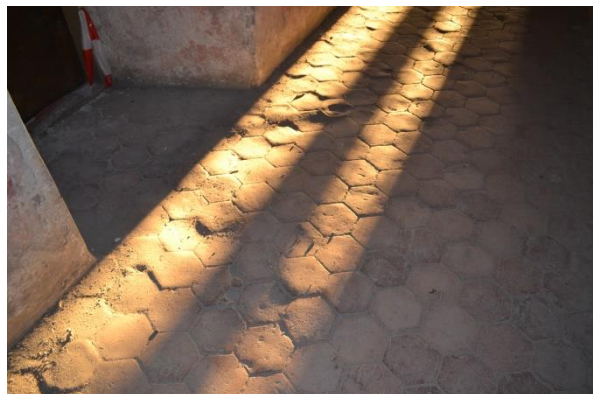
139. Põrand ruumides 9, 10, 25.

Ruumides 9, 10 ja 25 vanast Kolga kärjekujulisest tellisest põrand. Osad kivid täiesti lagunened või pealmine osa kulunud. Ruumis 25 (nr 20 suunas) jätkub põrand laiadest kulunud laudadest, milles on vaod isegi 2-3 cm sügavused.

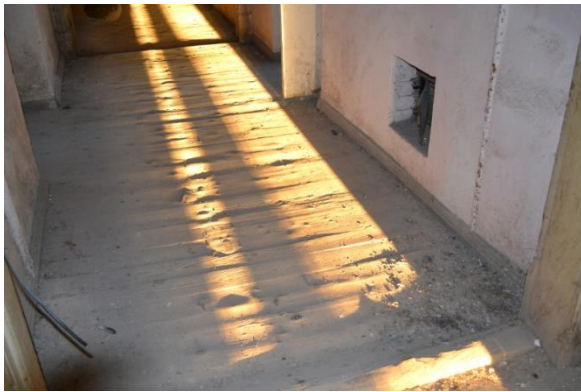
140. Kulunud puitpõrand ruumis 25 (plaanil parem ots).

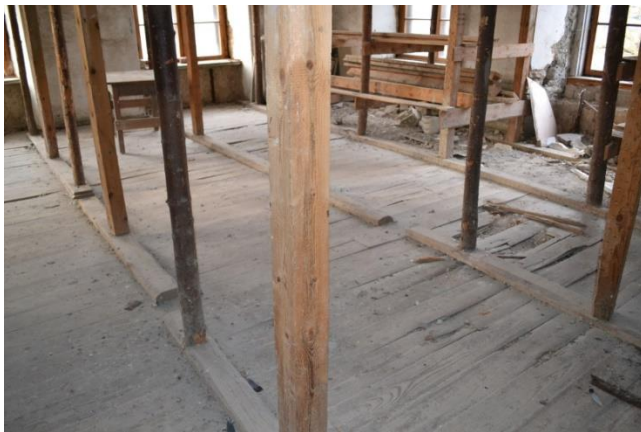
141. Kabeli põrand.

Ruumi 11 ehk kabeli põrand on lagunenud kitsast lauast, läänepoolste akende lähedal õõtsuv.

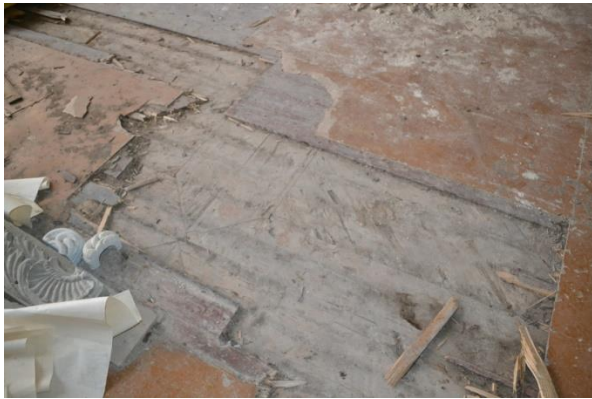
142. Ruumi 12 põrand.

Ruumides 12 ja 13 laiadest laudadest põrand.

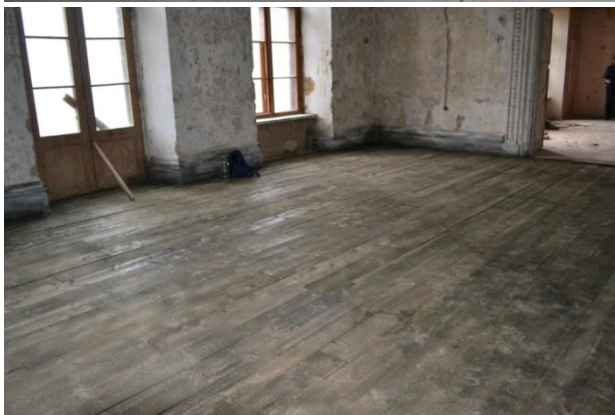
144. Peasaali põrand.

Peasaalis on 1996–97 vahetatud põranda talad ja lahtine laudis peale pandud novembris 2015.

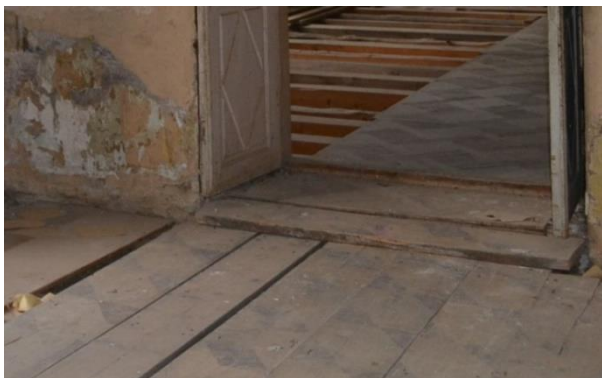
145. Maalitud põrandalauad.

Ruumides 15 ja 16 põrandaid ei olegi, ainult talad ja osaliselt villa nende vahel. Ruumis 15 või 16 on olnud barokne maalitud laiadest laudadest põrand, millest osa lahtiselt taladele asetatud ning umbes pooled neist kadunud. Maalitud põranda asukoht vajab täpsustamist.

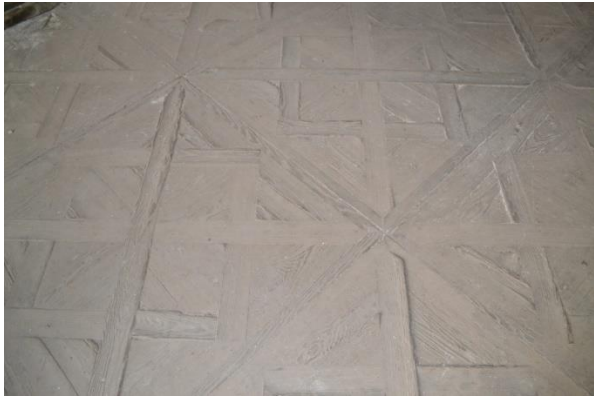
Ruumis 17 on säilinud suurtest kilpidest lagunenud parkett.  
Ruumis 18 on laiadest laudadest põrand.

146. Parkett ruumis 17.

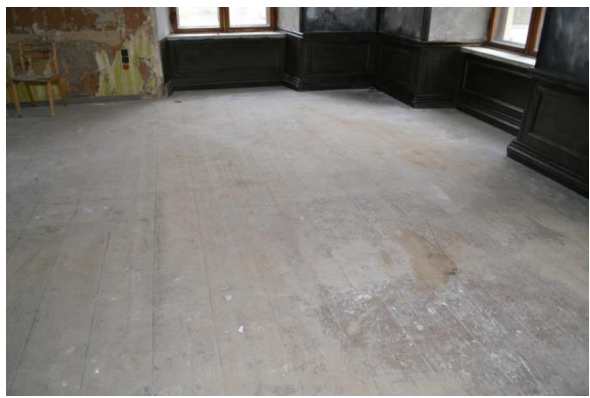
147. Laudpõrand ruumis 18.

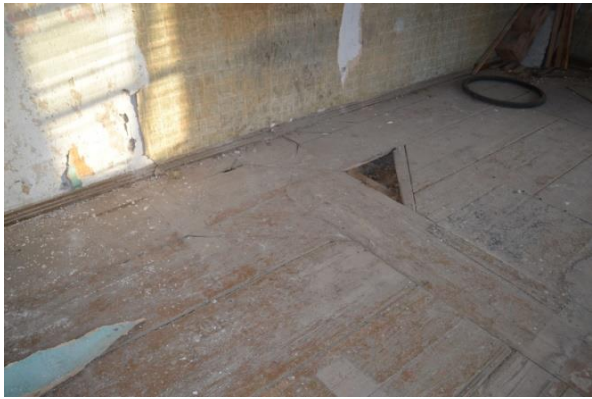
Ruum 1 on jaotatud kaheks osaks rohkem kui sajand tagasi. Laiadest laudadest põrand on seatud mustrisse, mille keskosa jääb ruume eraldava seina alla (ill 149).

149. Ruumi 1 põrand.

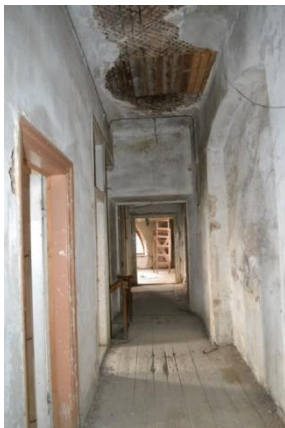
Ruumi 5 lagi on täielikult pehkinud.

155. Ruum 5.

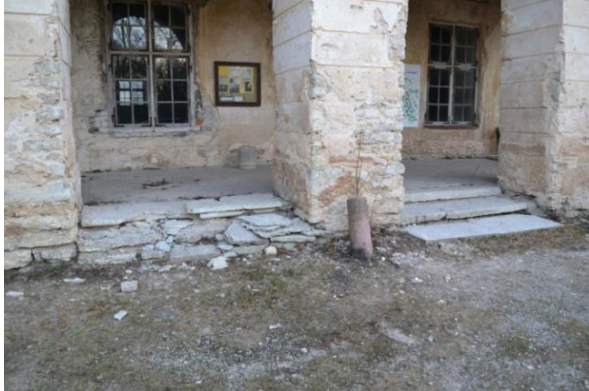
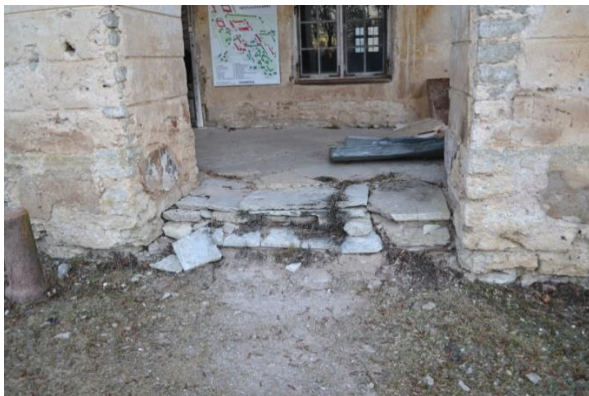
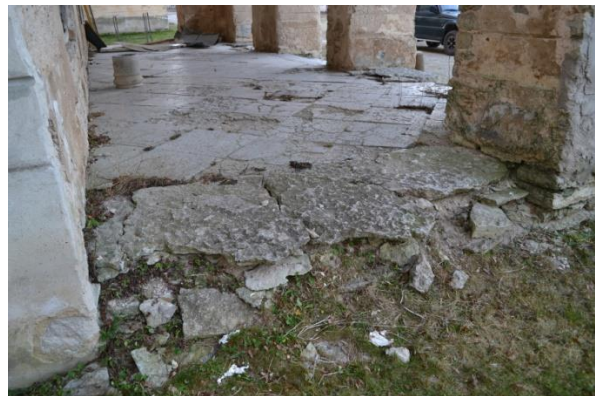
156. Välistrepi vaated.

Välitrepp on lagununud paeplaatidest. Kogu trepp tuleb üles võtta, uuesti laduda nii astmed kui terrass. Lisaks tuleb vertikaalplaneerimise käigus välja kaevata pinnase alla mattunud astmed.

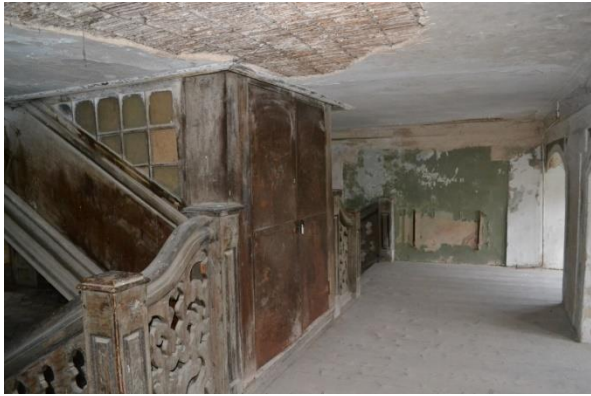
Ruumis 11a on uhke balustraadiga paraadtrep, kuid väga kulunud astmete ja podestiga.

157. Kulunud paraadtrepipi podest.

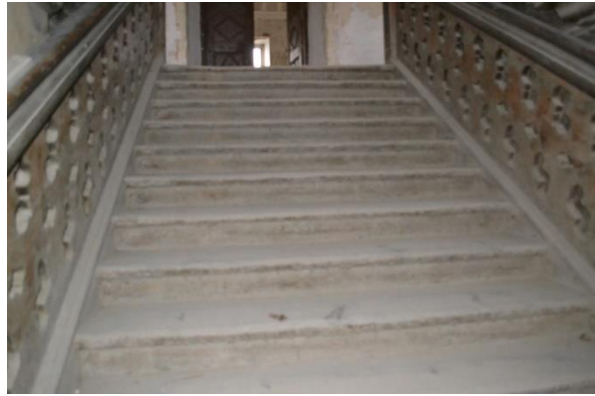
158. Kulunud paraadtrepipi astmed (11a ja 20).

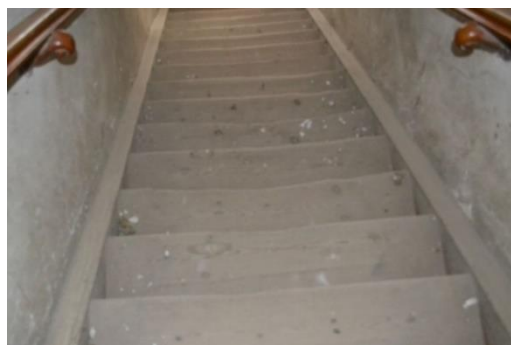
161. Trepp ruumis 19 (2. korrus).

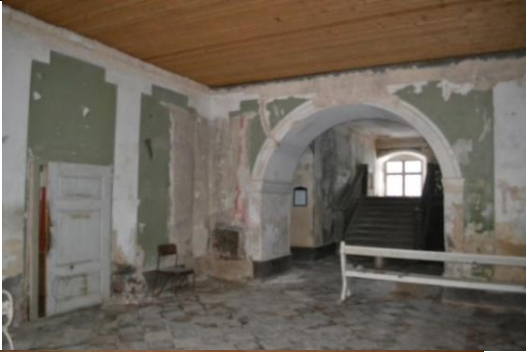
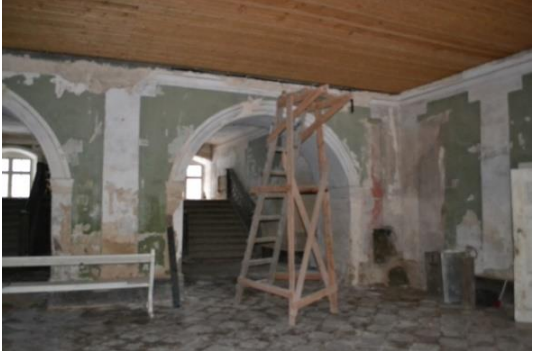
<p>11 ja 11A</p>	<p><i>Lisa 1 lk 16-23.</i> Konstruktsioonid korras. Uus puidust vahelagi. Mitmeid viimistluskihte, sh kvaadermaaling. Ruumis 11a viimistusküte vähem. Ruumide seinad jagatud liseenidega osadeks, värvikihid koorunud. Põrandal nelinurksed paekiviplaadid maleruudustikus, välisukse ees väga kulunud laudpõrand (3 m2). Akende all laineline betoon</p>	<p>Ruumi uue viimistluse valimisel ainuke loetav ja originaalis eksponeeritav on rohekas kvaadermaalinguga värvikiht.</p> <p>Võimalusel säilitada ja taastada vestibüüli paekiviplaadidest põrand. Väga kulunud põrandalaudu lihvida (oksakohad), et ei oleks ohtlik. Betoon asendada paeplaatidega.</p>

<p>laiusega u 1,5 m. Barokne paraadtrep trepp ruumis 11A. Madal lambrii ruumi perimeetril (nool).</p> <p>Väga kulunud astmed, esiservad ümarad ja oksa kohad mügarlikud.</p> <p>Klaasiga ja puiduga kinniehitatud osa.</p> <p>Balustraadi postide baroksed nupud ei ole säilinud.</p>	<p>Paraadtrepi puhul kaaluda alge hallika marmoreeringuga viimistluskihistuse väljapuhastamist.</p> <p>Võimalusel astmed pöörata tagurpidi, sest olemasolevad on äärmiselt kulunud, ümarate servadega ning ohtlikud. Või lihvida.</p> <p>Eemaldada kogu puitkonstruktsioon (nool), mis on tehtud klaasitud osa tarbeks ja samuti vasakul olevad klaasplokid ning metalluks.</p> <p>Teha koopiad.</p>

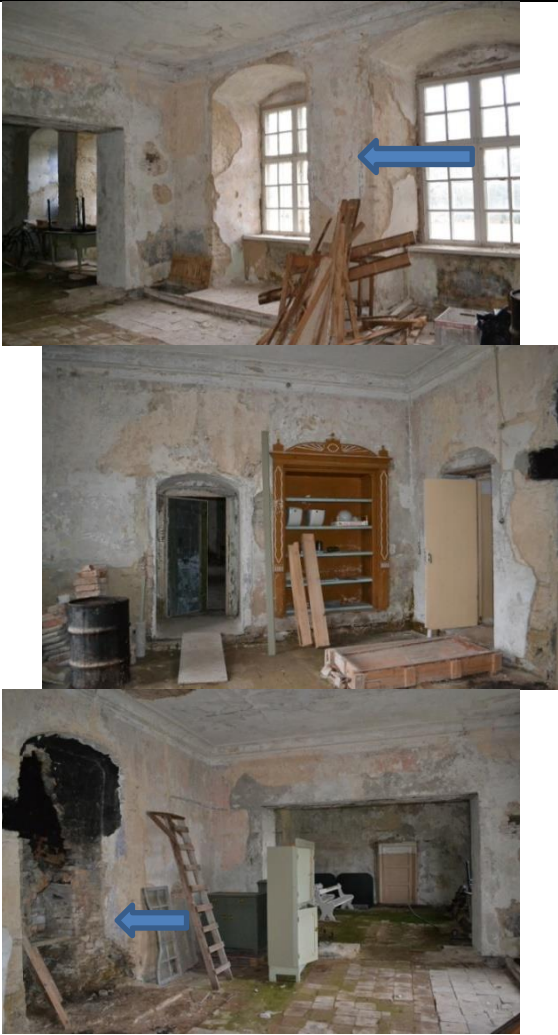
13	<p><i>Lisa 1 lk 30-32</i></p> <p>Konstruksioonid korras, kuid muidu halb olukord. Heledates toonides värv koorub, maalingut ei leitud. Karniisi esimene kiht tumehall. Seinte alaosas võimalik maalitud lambrii. Marmoreering aknapaledel.</p> <p>Põrand paeplaatidest, vetikatega kaetud.</p>	<p>Taastada peegelvõlv. Säilitada algse viimistluse frag-mendid. Ülejäänult lahtine värv eemal-dada, parandused lubikrohviga, värvida.</p>

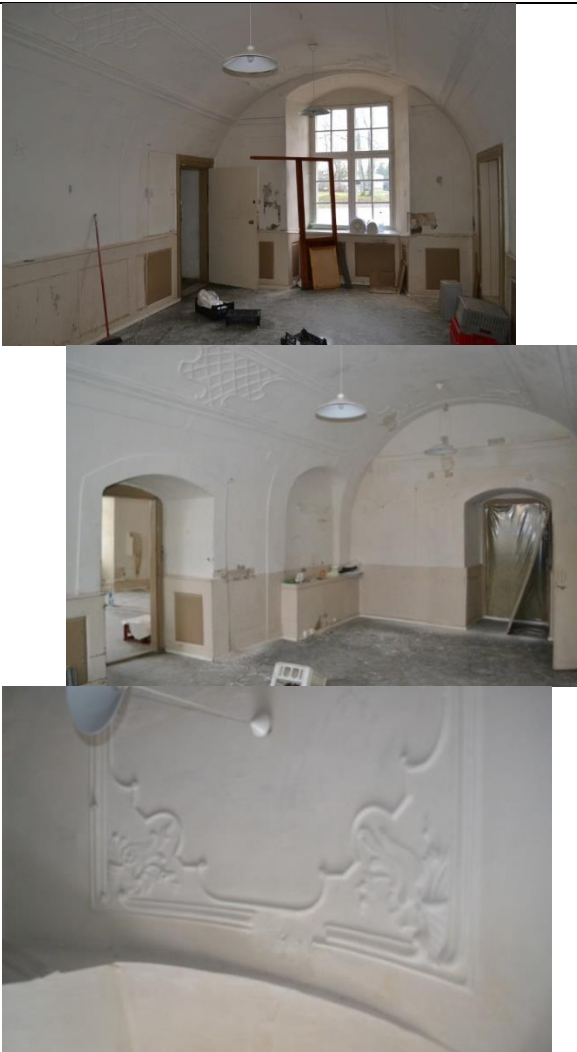
14	<p><i>Lisa 1 lk 33-38.</i>  Konstruktsioonid ja siseviimistlus heas korras. Völvlael haruldane korduvalt üle lubjatud stukkdekoor.  Terves ruumis puitlambriid ja laiad põrandaliistud õlivärvikihtide all. Seinad värvitud, põrandatel reliin. Laes stukkdekoor. Puitlambriid, hammaslõikega aknalauad.</p>	<p>Lambriid puhastada värvikihtidest ja konserveerida vastavalt tulevasele sisekujunduse projektile. Põrandatele reliini asemele leida naturaalsem ja sobivam materjal, nt keraamilised või paeplaadid.</p> <p>Stukk mitmete lubjakihtide alt välja puhastada, värvida.</p>

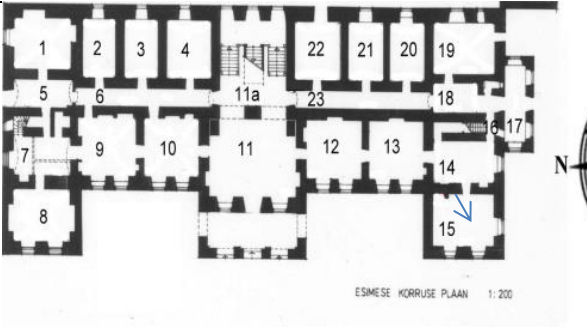
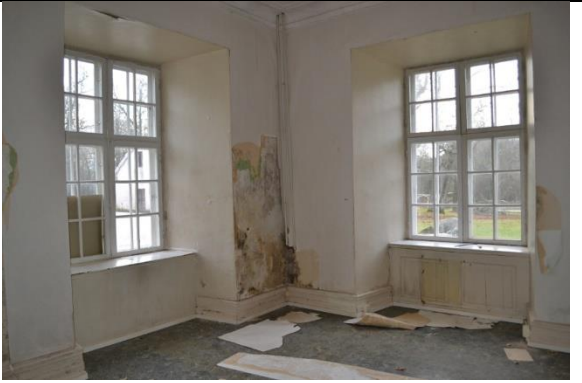
15	<p><i>Lisa 1 lk 39-41.</i>  Konstruktsioon korras, seintel mitmed tapeedikihid, mille alt leitud erinevaid värvikihte. Laes peegelvõlv, betoonpõrandatel reliin.</p>

<p>Hammaslõikega aknalaudade all lambriid.</p>	<p>Lambriid puhastada värvikihtidest ja konserveerida vastavalt sisekujunduse projektile, samuti seinad ja laed. Põrandatele reliini asemele leida naturaalsem materjal – keraamilised või paeplaadid.</p>

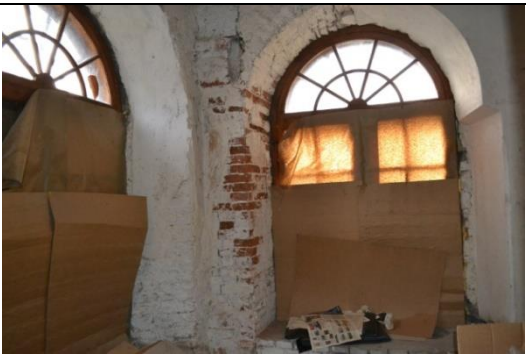
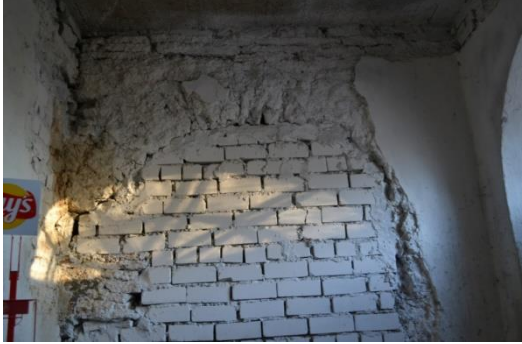
<p>17</p>	<p><i>Lisa 1 lk 42.</i> Konstruktsioon rahuldavas korras. Ruum on ümber ehitatud, parandatud erinevate materjalidega. Mitu lubikrohvi kihti, mis osaliselt on pudenenud. Viimistlus irdunud. Põrand betoonist.</p>	<p>Taastada lubikrohv ja värvida heledates toonides.</p>

<p>Silikaadiga kinni laotud akna ava idaseinas vajadusel uuesti avada.</p>

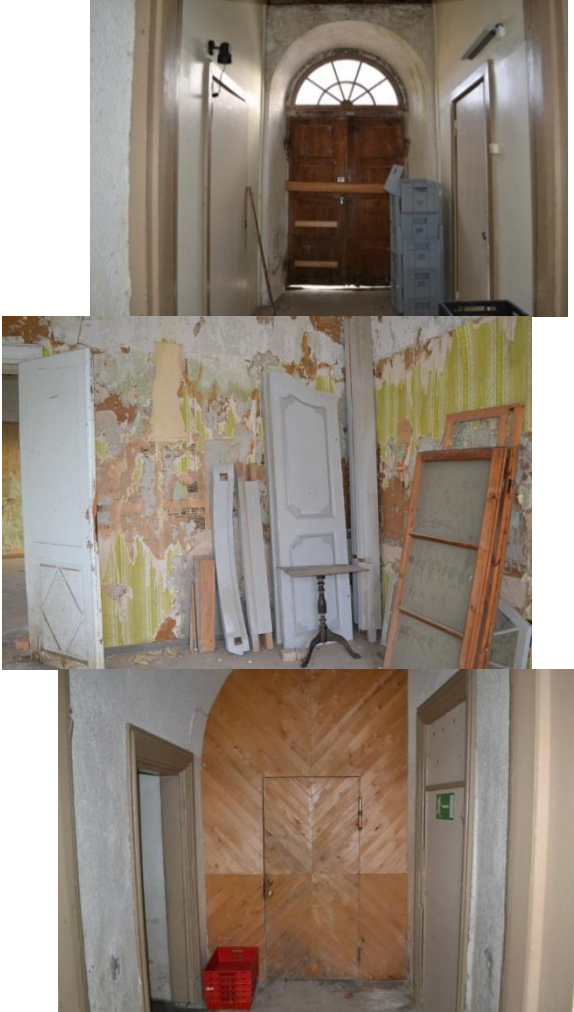
<p>18</p>	<p><i>Lisa 1 lk 42.</i> Konstruktsioonid korras, viimistlus irdunud. Koridoris nõukogude aegsed sileused ja laudadest vahesein uksega. Seinad lubjatud, betoonpõrand. Välisuks õhukesest puidust, valgmikuga, valgus paistab läbi paljudest kohtadest, alumine osa pehkinud.</p>	<p>Kuna tegemist on majandusruumiga, võivad olemasolevad siseuksed jääda. Seinad, lagi puhastada lahtistest kihtidest ja värvida. Valgmikuga välisukse puhul kaaluda võimalust teha samasugune koopia paksemast puidust nagu on põhjapoolses hoone otsas (pildil hall uks detailidena).</p> <p>Lammutada puitvahesein koos uksega. Uue seina ja ukse paigaldamisel arvestada nõutava tuletõkkesektiooni moodustamisega. Päästeametilt taotletud tingimuste alusel teha lõplik lahendus põhiprojektis.</p>

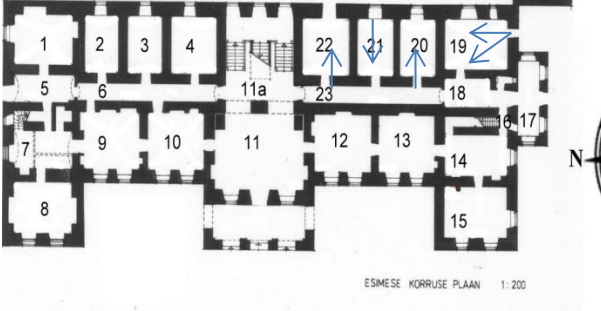
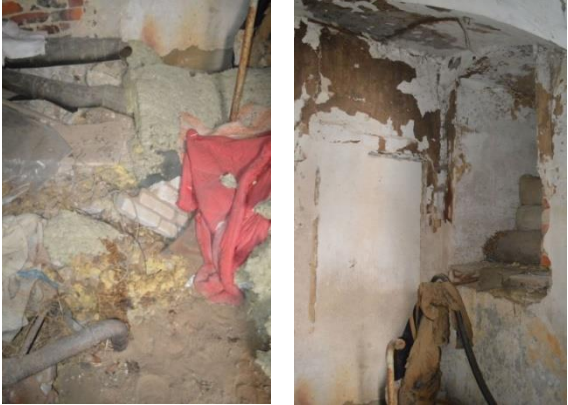
<p>19</p>	<p><i>Lisa 1 lk 42.</i> Kütteruum, veemöödusõlm. Heas korras konstruktsioon, viimistlus irdunud, põrandat ei olegi selle asemel liivauk.</p>	<p>Lagi ja seinad krohvida, värvida.</p>

<p>Valada uus betoonpõrand.</p>

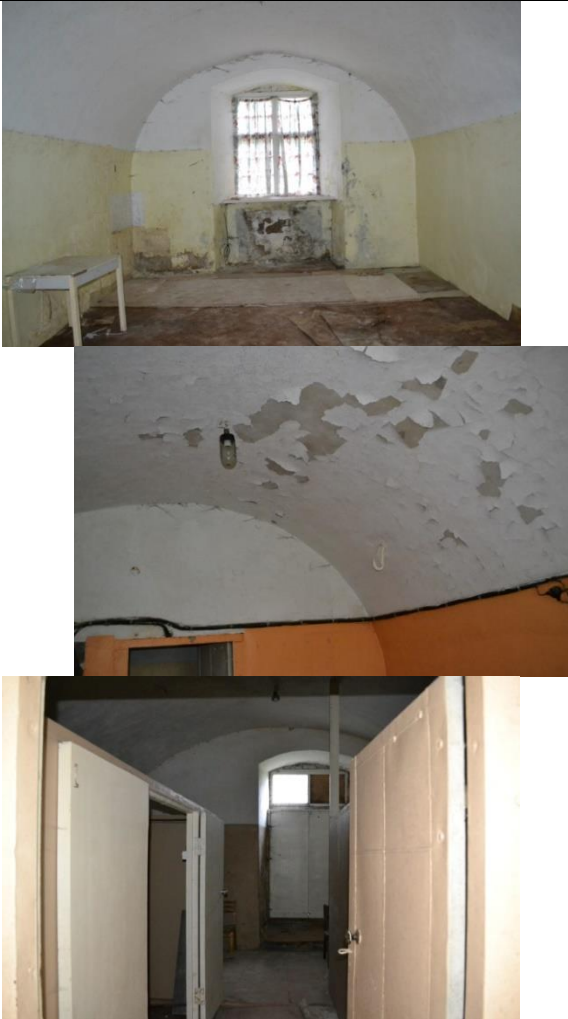
<p>20 - 22</p>	<p><i>Lisa 1 lk 42.</i> Heas korras konstruktsioonid, viimistlus irdunud. Laoruumid, värvitud seinad ja betoonpõrandatel reliin. Suured niiskuskahjustused seinas allosas.</p>	<p>Likvideerida niiskuskahjustused koorides hoovis maapinda (vertikaalplaneerimise projekt). Kütisel niiskuse probleemid oluliselt vähenevad, kuid ei kao kunagi alusmüüride kapillaarsuse ja horisontaalse hüdroisolatsiooni puudumise tõttu.</p> <p>Likvideerida nõukogudeaegsed kergvaheseinad. Lahtine värv eemaldada, parandused lubikrohviga, värvida.</p>

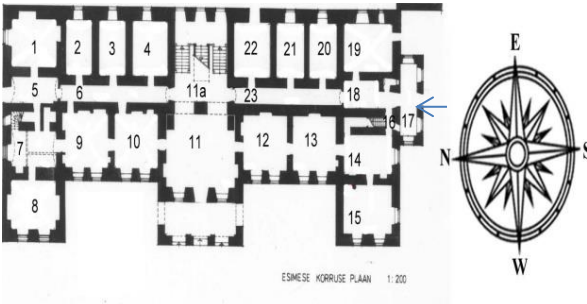
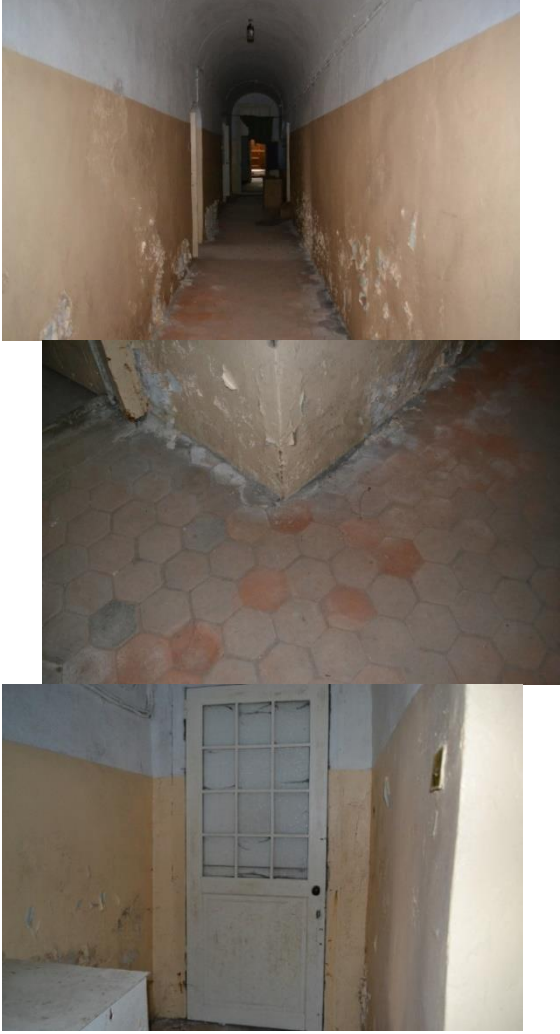
<p>23</p>	<p><i>Lisa 1 lk 42.</i> Koridor paremas maja tiivas, rahuldav olukord. Korras konstruktsioonid, viimistlus irdunud. Õlivärviga värvitud seintel niiskuskahjustused.</p>

<p>Põrandal Kolga tehase kärjekujuline kiviparkett.</p> <p>Uks, mis viib koridorist vestibüüli.</p>	<p>Kivid puhastada ja puuduvad kivid asendada koopiatega.</p> <p>Ei ole sobiv. See ja samasugune ruumis 11A olev teine koridori nr 6 uks soovitatavalt välja vahetada kaarvalg- mikuga uste vastu. Ukseavad ise jälgivad silinder- võlvi.</p>

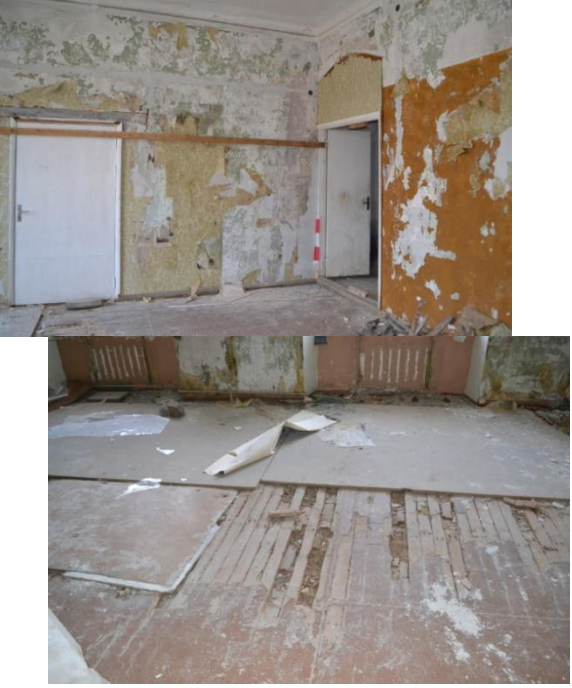
Ruumi number	Olemasolev olukord	Restaureerimise ettepanekud	Fotod
1	<p><i>Lisa 1 lk 43-47.</i> Seinte konstruktsioon rahuldav, v.a. ruumiga 8 ühine sein, kus on peen diagonaalpragu. Hallituskahjustused. Fragmente maalingutest.</p> <p>Maalingu fragment.</p>	<p>Taastada peegelvõlv. Lagedel, seintel teha krohviparandused ja uus viimistlus vastavalt tulevasele projektile.</p> <p>Avada, eksponeerida taimemotiiviga seinamaalingu osad akende ümbruses.</p>

<p>Nõukogudeaegsed sileuksed.</p> <p>Põrand äärmiselt lagunenu.</p>	<p>Likvideerida nõukogudeaegsed uksed. Asendada originaalide (mõned uksed ladustatud pikas rehes) või koopiatega.</p> <p>Eemaldada laudis, kontrollida talade-laagide olukorda. Teha uus laudpõrand.</p>

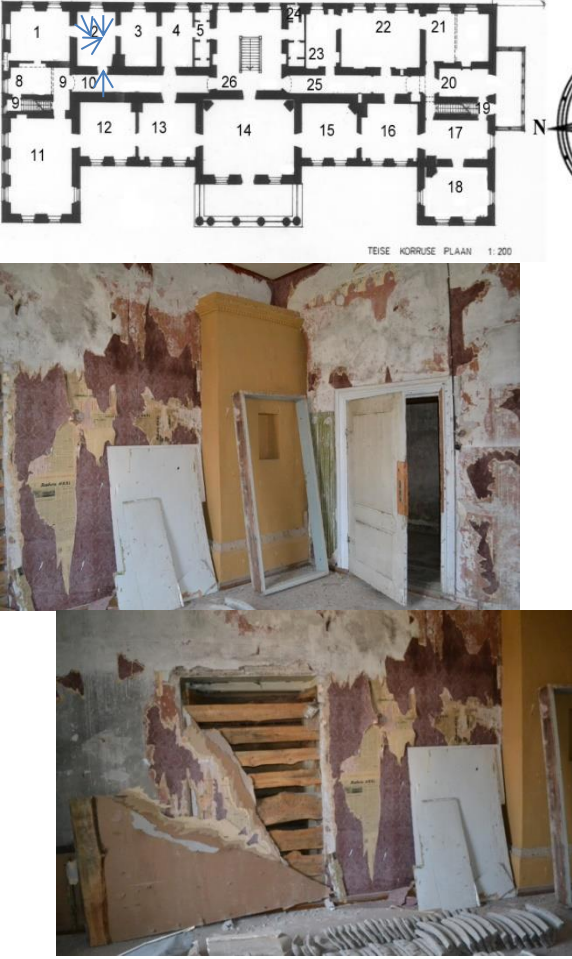
<p>2</p>	<p><i>Lisa 1</i> lk 48-50. Konstruktsioon korras. Lagi kaetud vineeriga. Seintel paks krohvikihit koos nõukogudeaegsete tapeedikihitidega.</p> <p>Glasuurpottahi õlivärviga värvitud.</p>	<p>Ahi puhastada kollasest õlivärvist.</p> <p>Säilitada vana ukseleht. Teha koopia (või leida pikast rehest) vanast uksest laudadega kinnilöödud ava asemele.</p>

<p>Laes valged vineertahvlid punaste liistudega. Kuna lage ei avatud, siis ei ole teada algse lae seisukord. Veekahjustusi ei täheldatud. Noolega trafarettmaaling.</p> <p>Barokne uks oli vineeriga kaetud.</p>	<p>Uurida lae olukorda ja taastada originaal-dekoor juhul, kui see on säilinud. Alternatiivina lagi rekonstrueerida kõrvalasuvate tubade eeskujul. Eksponeerida fragmentaarselt säilinud historitsistlik trafarettmaaling seinal.</p> <p>Luku koht korralikult plommida, Uurida võimalikku maalingukihtide olamasolu. Esialgne sondaaž ei andnud tulemusi.</p>	 
3	<p><i>Lisa 1</i> lk 52-54. Olukord rahuldav, konstruktsioonid korras. Seintel niiskuskahjustused, hulk viimistluskihte, geomeetrilisi trafarettmaalinguid. Peggelvälvid, hammaslõikega aknalauad. Pottahju kõrval plekkahi. Lihtne laudpõrand.</p> <p>Noolega trafarettmaaling.</p>	<p>Plekkahi likvideerida ja pottahi puhastada, restaureerida. Kontrollida põranda olukorda.</p> <p>Konserveerida ja eksponeerida geomeetriline trafarettmaaling.</p>

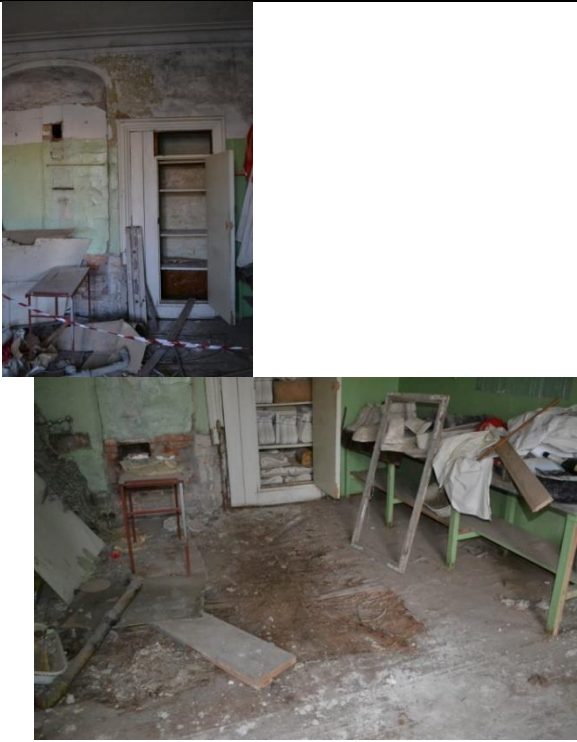
<p>Põrand väga halvas olukorras, peaaegu täies ulatuses pehkinud.</p>	<p>Olemasolevast kapist avada uks koridori (10). Uks leida pikast rehest või teha koopia. Profiilpiire säilitada.</p> <p>Kogu põrand üles võtta, kontrollida talasid/laage, vajadusel teha seentõrjet. Teha uus laudpõrand.</p>

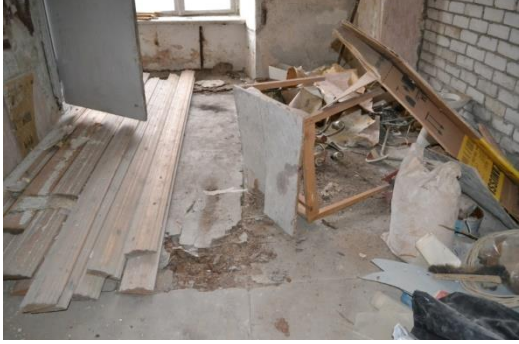
<p>Põrand pehkinud.</p>	<p>Põrand üles võtta, vajadusel asendada talad/laagid. Põrand katta uue laudisega.</p>

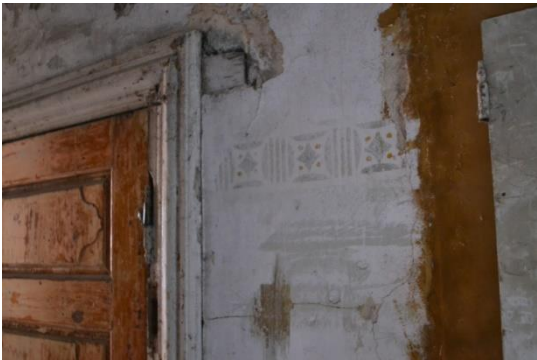
<p>9</p>	<p><i>Lisa 1</i> lk 63-66. Konstruktsioon rahuldav. Ruumid 8 ja 9 moodustasid varem ühe ruumi. Seinad ja lagi paksu krohvi all, peal mitu kihti õlivärvi. Põrandal kärjekujuline kiviparkett.</p> <p>Trafarettmaalning trepi ukse kõrval.</p>	<p>Lagi ja seinad taastada algseina. Kiviparkett puhastada, katkised kivid asendada koopiatega.</p> <p>Konserveerida, eksponeerida.</p>

<p>Vana tahveluks põhjaseinas, mis viib kinnimüüritud trepile.</p> <p>Esimese korruse osas likvideeritud trepi ülemine osa 2. korrusel.</p>	<p>Uks värvida ja vahetada nõukogudeagne link vana lingi koopia vastu. Selle ukse tarbeks annab Päästeamet oma eritingimused (trepikoja ja moodustatava tuletõkke-sektsiooni uks).</p> <p>Trepp tuleb taastada täies ulatuses vastavalt Päästeameti poolt antavatele tingimustele.</p>

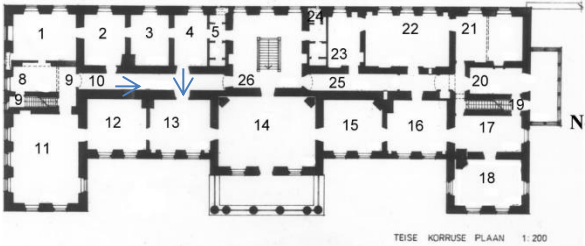
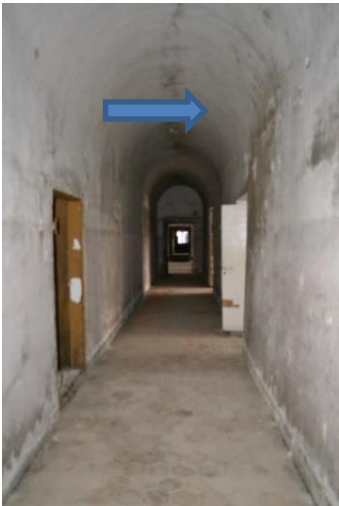
10	<p><i>Lisa 1 lk 67-69.</i> Konstruktsioon heas korras. Seinal mitu viimistluskihti, sh ülaosas trafarettmaalning (noolega). Võimalik, et seinte alaosas on olnud marmoreering (uurida täiendavalt).</p> <p>Põrandal kuusnurkne suhteliselt heas korras kiviparkett.</p>	<p>Eemaldada lahtised krohvi ja värvikihid.</p> <p>Põranda kiviparkett puhastada, puuduvad või katkised kivid asendada koopiaga.</p>

<p>Kaarvalgimikuga uks.</p>	<p>Konserveerida ja eksponeerida trafarettmaalingu (anteemion) osa. Võimalusel rohkem välja puhastada.</p> <p>Uks värvida ja vahetada lingid vanade linkide koopiaste vastu.</p>

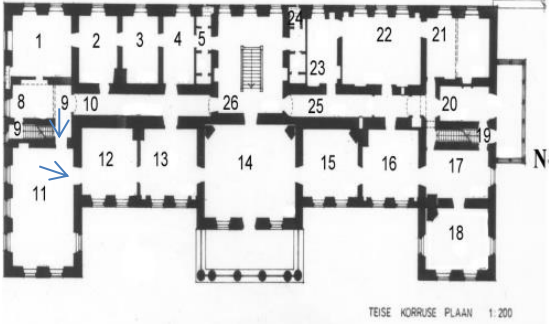
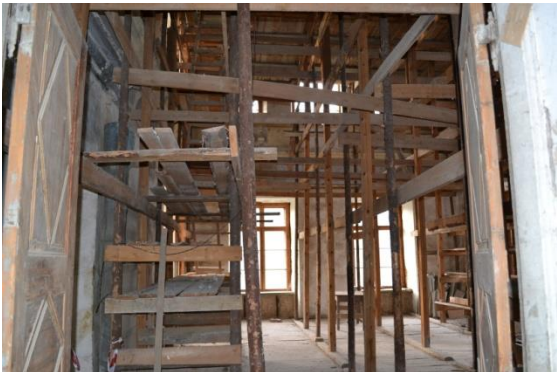
<p>11</p>	<p><i>Lisa 1</i> lk 158-179. Konstruksioonid korras, tehtud uus lagi 1996, seega maalingud hävitatud. Seinad ohtrate grisaille maalingutega, karniisidega, balustritega, mitmesuguste vöötidega, rosettide ja konsoolidega. Kõik suhteliselt heas korras. Kogu ruumis on nõukogudeaegsed tellingud.</p>	<p>Kõik maalingud, karniisid, vöödid, balustrid, stukid jne restaureerida, conserveerida.</p>

<p>Põrand halvas seisukorras, lääneosas õõtsub.</p>	<p>Pärast lagede, seinte restaureerimist ja tellingute eemaldamist võtta üles kogu põrand. Kontrollida talade ja laagide olukorda. Taastada laiadest laudadest põrandana.</p>

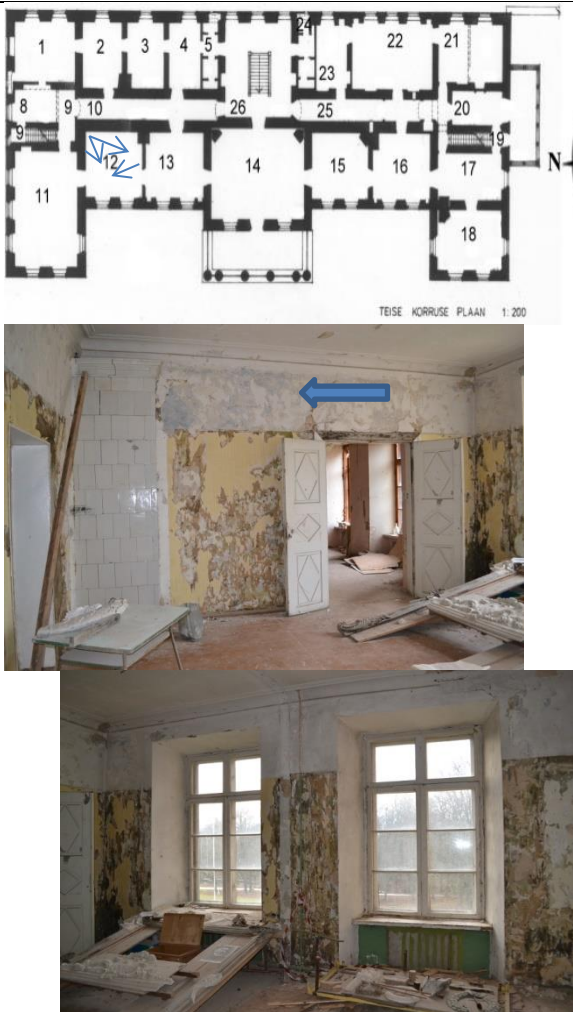
<p>12</p>	<p><i>Lisa 1 lk 70-74.</i> Seina- ja põrandakonstruktsioonid heas korras. Hulk viimistluskihte, sh kassetmaaling, vanikufragment, helesinised trafarettmaalingud (noolega).</p>	<p>Säilinud glasuurpottidest ahi puhastada.</p> <p>Kaks kahepoolset tahvellust (anfilaadis) puhastada vanadest värvikihtidest, plommida, värvida. Koridori minev uks on nõukogude ajast, see eemaldada ja asendada vana ukse koopiaga.</p> <p>Valida erinevatest maalingufragmentidest üks kihistus, millest teha rekonstruktsioon.</p>

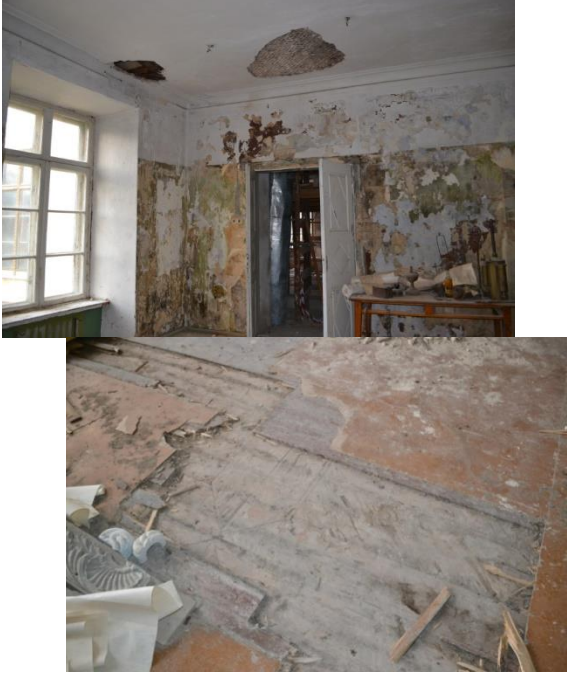
<p>Lagi ühest nurgast läbi jooksnud ja pehkinud.</p> <p>Põrandad mustriks seatud laiadest laudadest, ilmselt heas korras. Vajab avamist ja uurimist.</p>	<p>Avada lagi, asendada talad ja laudis, krohvida, värvida. Taastada peegelvõlvid.</p> <p>Kaks pealmist kihti eemaldada. Lauad vajadusel plommida.</p>

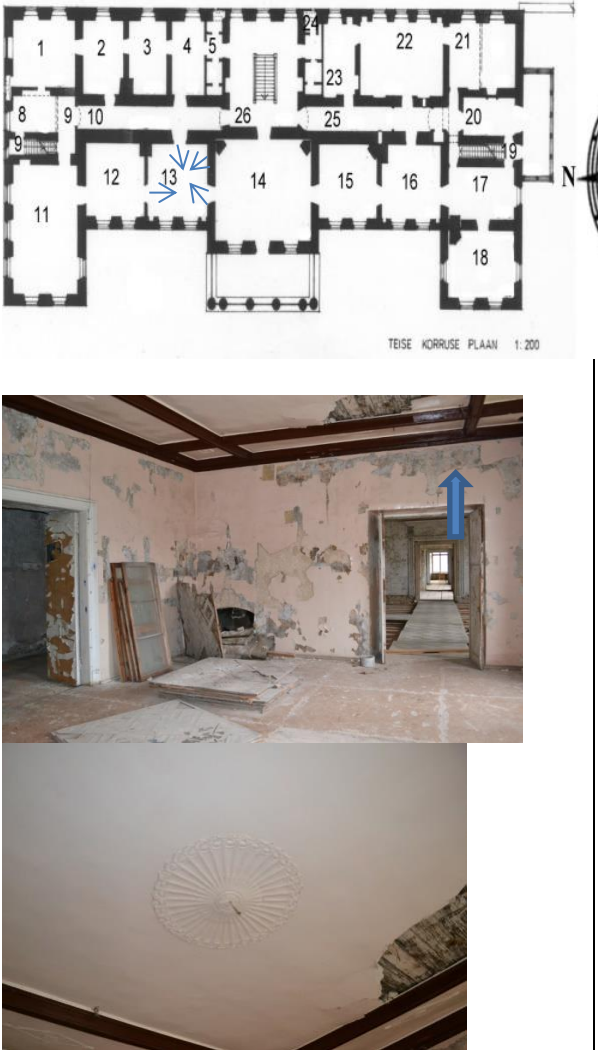
13	<p><i>Lisa 1 lk 75-78.</i></p> <p>Seinte ja põrandate konstruktsioonid heas korras.</p> <p>Laes pruunid (algelt rohelised) nikerdus- tega puitkassetid.</p> <p>Keskel ornamentidega rosetid, algelt helesinised.</p> <p>Lagi mitmetest kohtadest pehkinud.</p> <p>Seina viimistluskihil hall bordüür, sinised triibud üle ruumi.</p>	<p>Konserveerida ja eksponeerida väärtuslikud maalingufragmendid.</p> <p>Rosetid eemaldada, puhastada värvikihtidest. Lagi alla võtta, vahetada talad ja laudis, krohvida, värvida. Rosetid ja kassetid tagasi panna.</p>

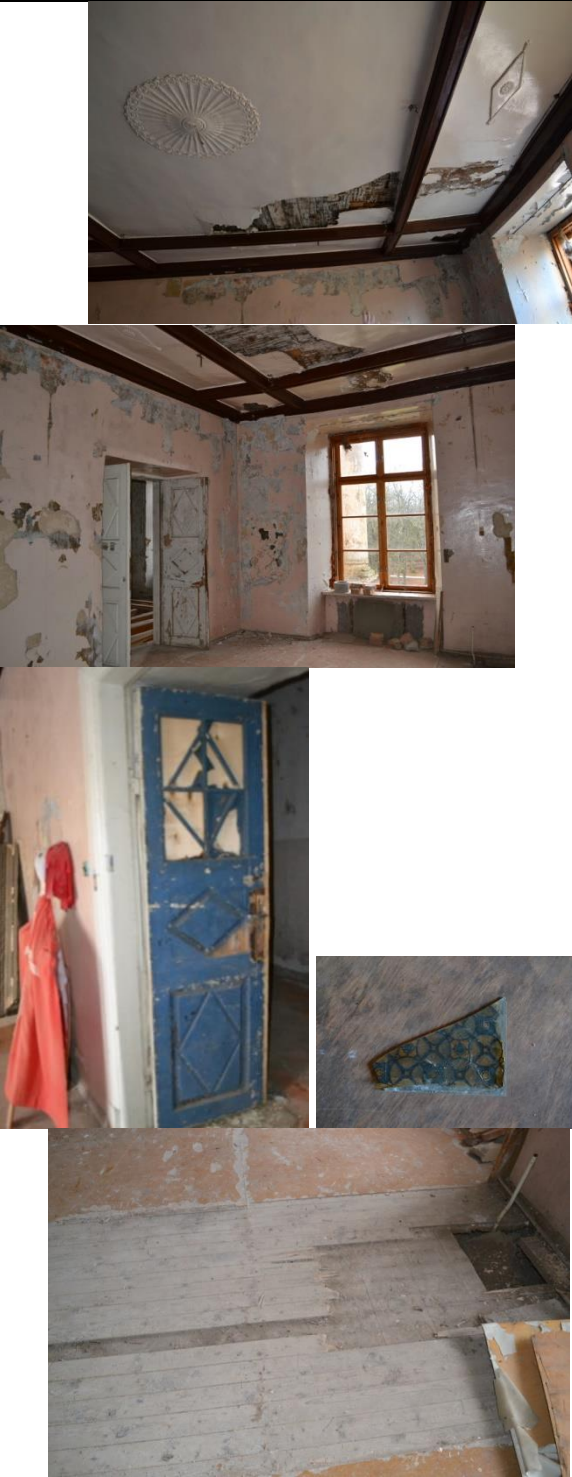
<p>Anfilaadi kuuluvad tahveluksed korralikud.</p> <p>Koridori viiv sinine tahveluks oli vineeri all. Ülaosas historislikud värvilised, kildudeks purunenud klaasid.</p> <p>Põrandad laudadest, ilmselt heas korras.</p>	<p>Uksed puhastada vanadest värvikihtidest, plommida mehaaniliste vigastustega kohad, värvida. Taastada alumiste värvikihtide toonid.</p> <p>Taastada alumised värvikihid. Leida sarnased klaasid ja asendada.</p> <p>Kaks pealmist kihti eemaldada. Lauad plommida.</p>

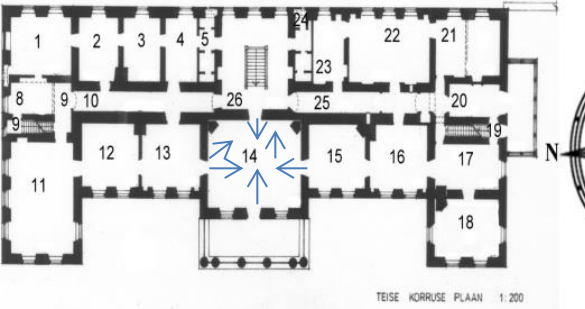
<p>14 Peasaal</p>	<p><i>Lisa 1</i> lk 79-91. Konstruktsioonid heas korras, uus betoonlagi. Stukkdekoor on asendatud koopiatega 1997.a. skulptor - restauraator Cornelius Tamme</p>

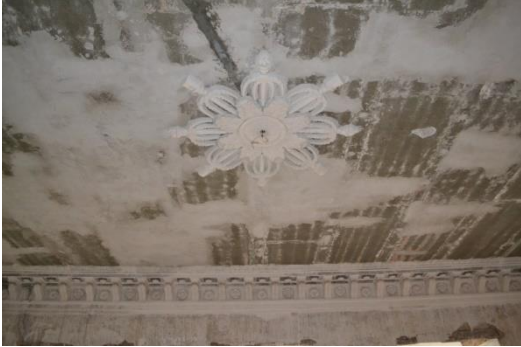
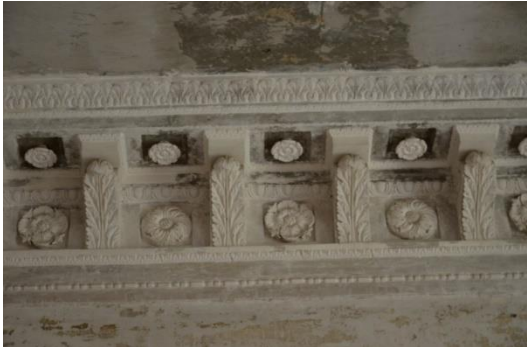
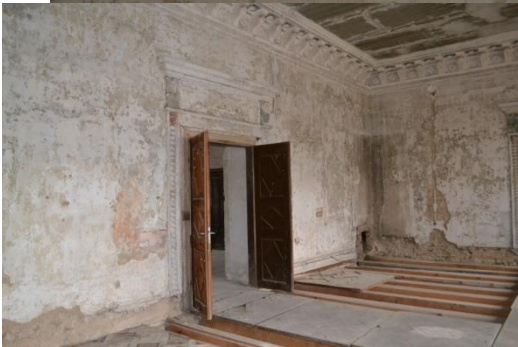
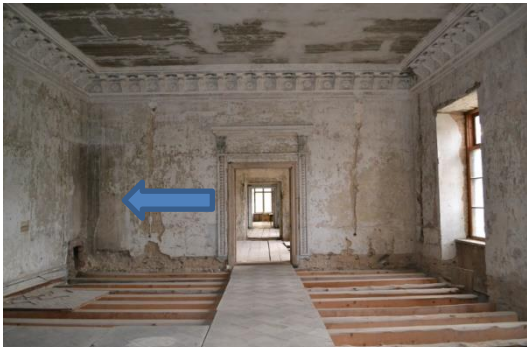
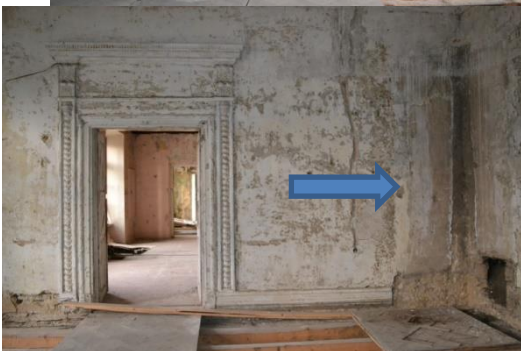
<p>poolt. Peasaalis on Teddy Böckleri poolt tehtud uuringud 1957.a.</p> <p>Lae karniis rosettide ja konsoolidega.</p> <p>Lõik laekarniisi stukkdekoorigest.</p> <p>Seintel hulk viimistluskihte, sh maalingutega kihid.</p> <p>Idapoolse seina mõlemates nurkades (nool) on olnud ahi, mis ei ole säilinud.</p> <p>Anfilaadi uste ja saali peaukse ukse kohal supraportid. Avasid ümbritsevad stukkdekoorige piirded.</p>	<p>Viia tööd lõpule.</p> <p>Varasemate ja 2014. aastal tehtud uurin- gute tulemus - viimistluskihtide leiud on liialt fragmentaarsed ruumi terviklahen- duste loomiseks. Võimalusel säilitada ja eksponeerida maalingufragmendid</p> <p>Ahje ei ole vaja taastada.</p> <p>Hilisemad stuki kihistused mitme- värvilised, mida ei saa restaureerimisel aluseks võtta. Uste piirded restaureerida heledates toonides.</p>

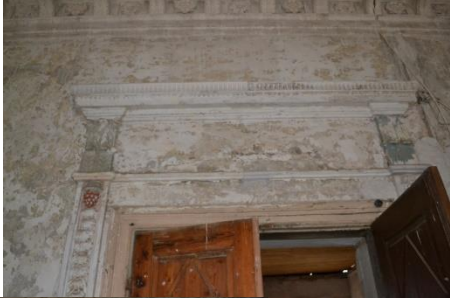
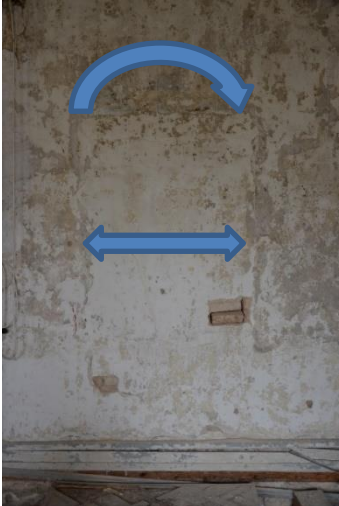
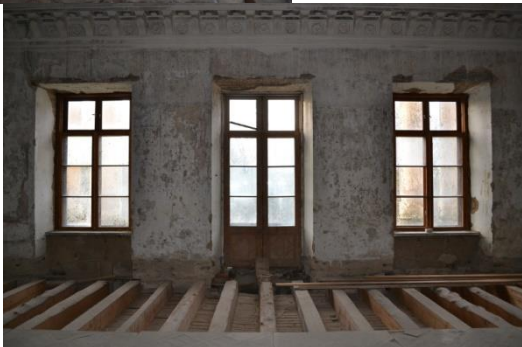
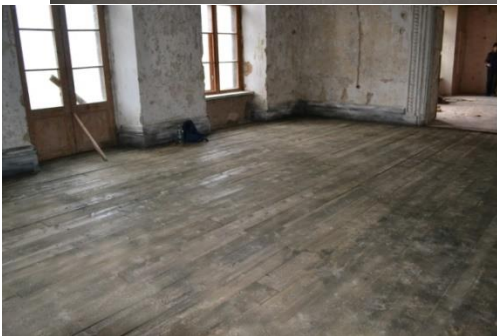
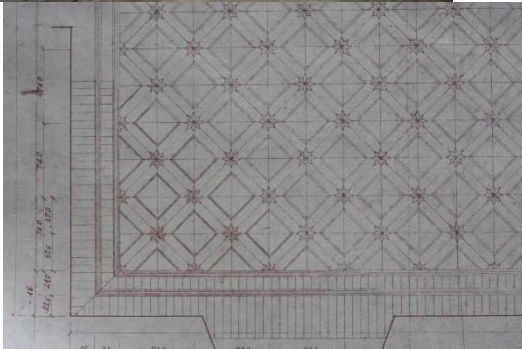
<p>Kaks kinnimüüritud kõrget kaarega nišši idaseinas kummalgi pool peaust. Alumise noolega niši laius ja ülemine märgib kaart.</p> <p>Parkettpõrand on eemaldatud, säilinud vaid 1/3 ühest suurest kilbist. Põranda talad välja vahetatud. Talade vahel kaas- aegne rulli kivivill.</p> <p>2015. a sügisel pandud uus laudadest aluspõrand.</p> <p>Parketi joonis 1972. a, Muinsuskaitseameti arhiivis.</p>	<p>Supraported ennistada.</p> <p>Soovi korral seinte nišid taastada ja piirata analoogselt ruumi 4 niši või ovaalakna piirdega.</p> <p>Teha uus parkett vastavalt joonisele.</p>

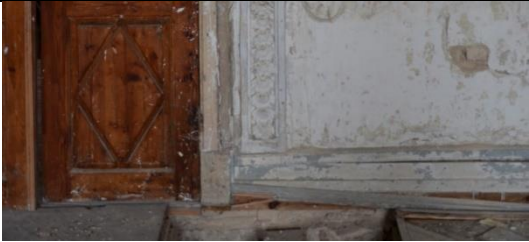
<p>Madal lambrii ümber perimeetri (osaliselt hävinud), mis jookseb kokku 19.saj. ukse piirdelauaga.</p>	<p>Puhastada, plommida, värvida.</p>

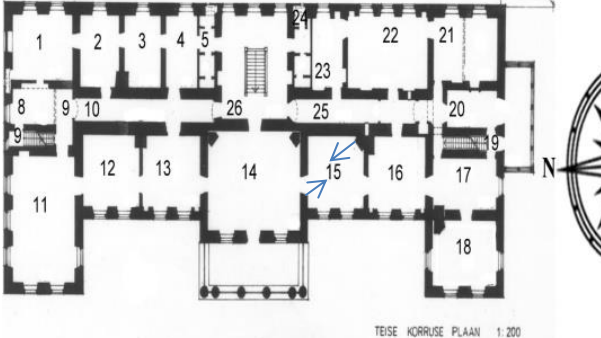
<p>15</p>	<p><i>Lisa 1</i> lk 92-102.          Seinakonstruksioonid heas korras.          Laes tugevad veekahjustused ja viimistlus hävinud, sh suurem osa peegelvõlvist.          Stukkrosett.          Heledas toonis lae viimistluskihid maha koorunud. Krohvikihid tihedalt pragunenud.</p> <p>Seintel, lagedel viimistluskihte ei ole säilinud. Krohv seinast pudenenud, parandused tsementkrohviga. Seintel hulk viimistluskihte, vanim oletatavalt barokiaegne.</p> <p>Anfilaadis tahveluksed nagu ruumis 14. Koridori pool nõukogudeaegne uks.</p> <p>Säilinud barokne glasuurpottidest ahi, mis ulatub ruumi 16. Hilisem ehitis on silikaadist kamin, mille peal u 2 cm paksused marmorplaadid.</p>	<p>Rosett ajutiselt eemaldada. Avada lagi täies ulatuses, asendada konstruktsioonid ja laudis. Krohvida, valgendada. Rosett tagasi panna.</p> <p>Seintel teha krohviparandused, konserveerida maalingufragmendid.</p> <p>Puhastada ahjud, restaureerida. Vajadusel kamin likvideerida. Säilitada kamina marmordekoor, mis võiks sobida mujale.</p>

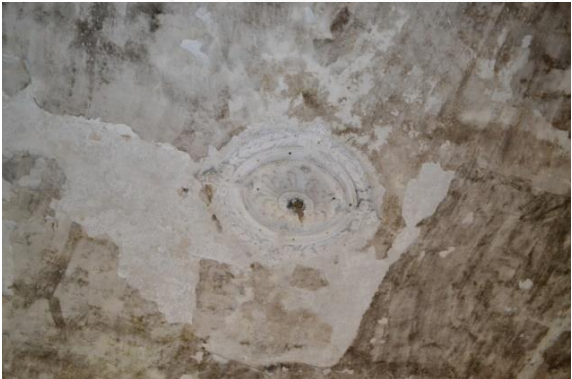
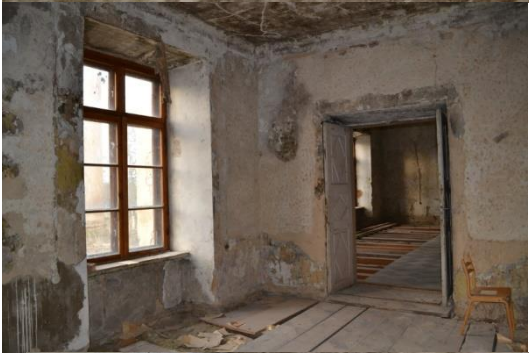
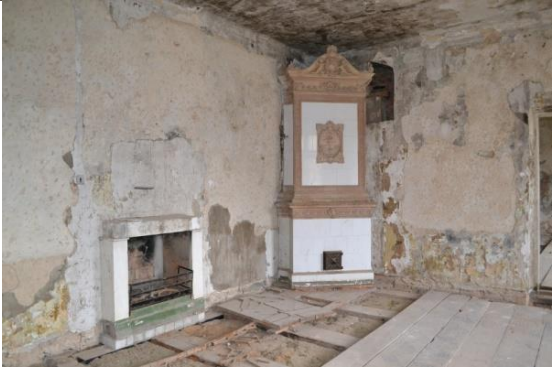
<p>Põrandad lahti võetud, talad vahetatud. Lahtiselt peal mõned kulunud maalinguga laudad, mis pärinevad 18.saj. keskelt.</p>	<p>Maalitud põrandalauad taastada originaalmaalingu eeskujul.</p>

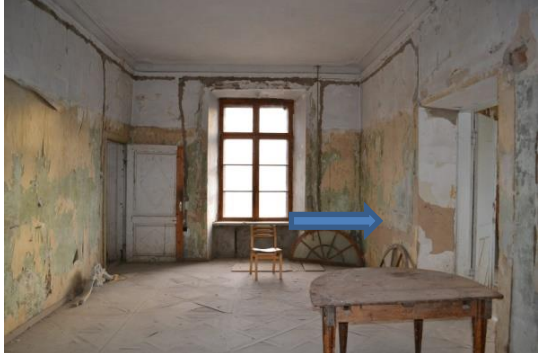
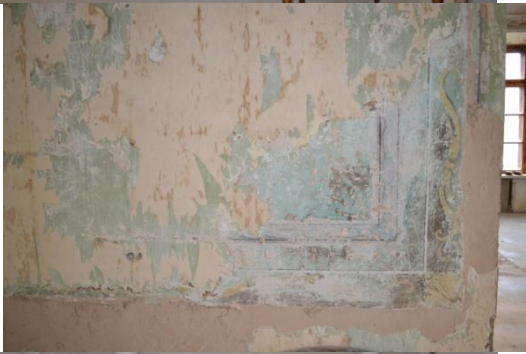
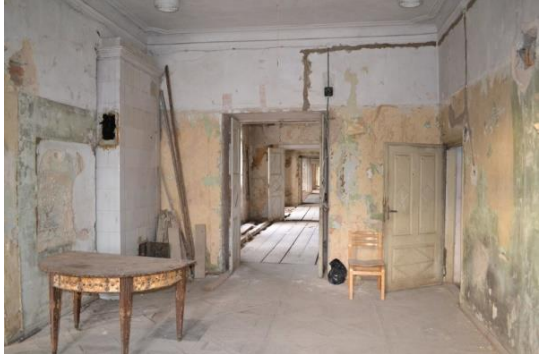
<p>Põrandal algne parkett.</p>	<p>Restaureerida parkett võimalusel plommimise teel. Vajadusel teha vana eeskujul uus parkett.</p>

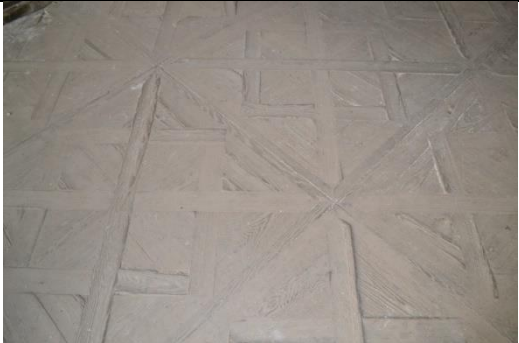
<p>18</p>	<p><i>Lisa 1</i> lk 116-125. Konstruktsioon heas korras. Peegelvõlvlaed. Lae alumised kihid tumedas polükroomias, hilisemad kihid heledad. Säilinud laerosett. Krohvipraod laes.</p> <p>Seintel mitmeid maalingukihte ja kõige peal tapeete.</p>	<p>Lagi, peegelvõlv ja rosett restaureerida.</p> <p>Konserveerida ja eksponeerida erinevate maalingute fragmendid.</p> <p>Põhjapoolset akent raamistav maalingu osa conserveerida, eksponeerida.</p>
