# **Kolga mõisa peahoone**

**Muinsuskaitse eritingimused ja restaureerimise kontseptsioon**

Kolga alevik, Kuusalu vald, Harjumaa

Mälestiste reg nr 2851

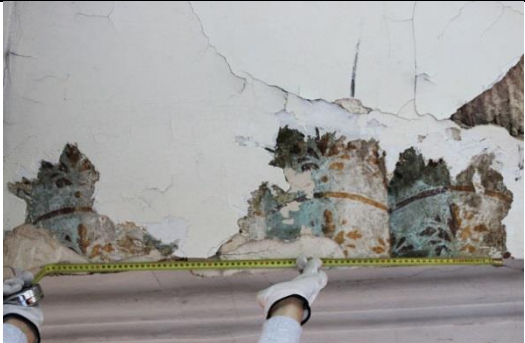
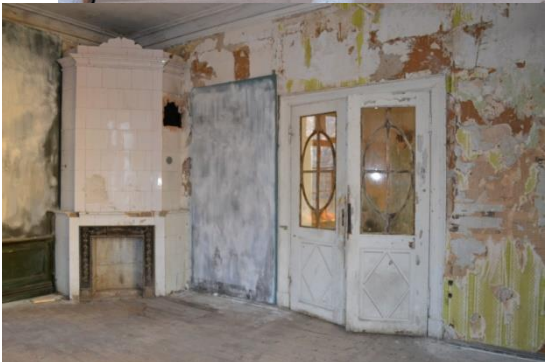
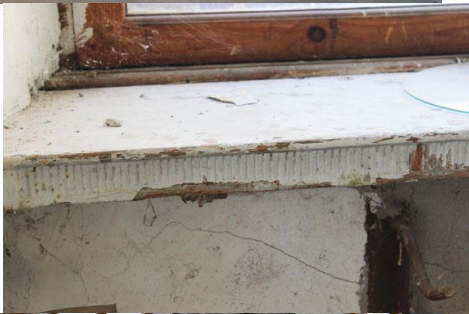
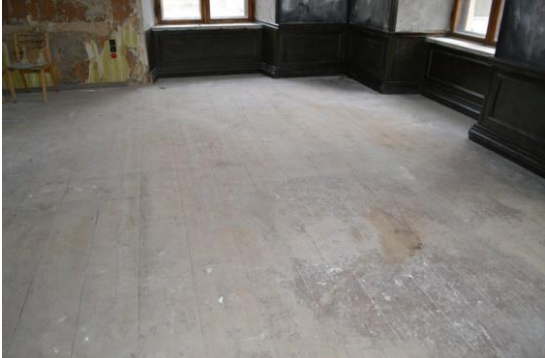
<p>Kahhelkamin, suu ümber girlandidega sepisraamistus. Ruumis klaasitud kahepoolsed tahvelluksed.</p>	<p>Kamin ja ukсед restaureerida. Uste luku kohad plommida, värv eemaldada ja uuesti värvida.</p>	
	<p>Hammaslõikega aknalaud.</p>	<p>Aknalauad restaureerida.</p>	
	<p>Põrandal laiad lauad.</p>	<p>Lauad puhastada, värvida.</p>

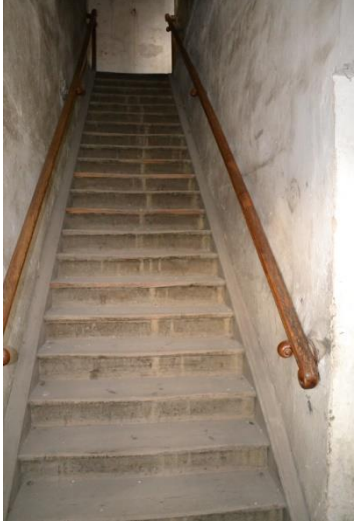
<p>19</p>	<p><i>Lisa 1</i> lk 127-128. Trepikoda hea konstruktsiooniga.</p> <p>Trepi astmed väga kulunud ja ohtlikud, langusega väljapoole.</p>	<p>Seinad ja lagi vabastada lahtisest krohvist, värvida.</p> <p>Kõik astmelauad ümber keerata või asendada. Käsipuu puhastada, värvida.</p>

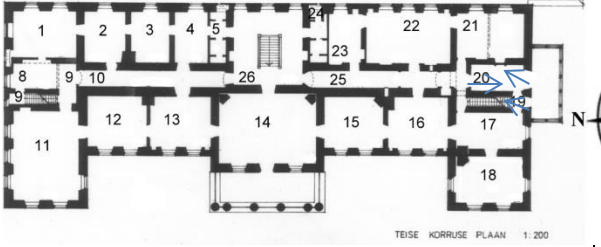
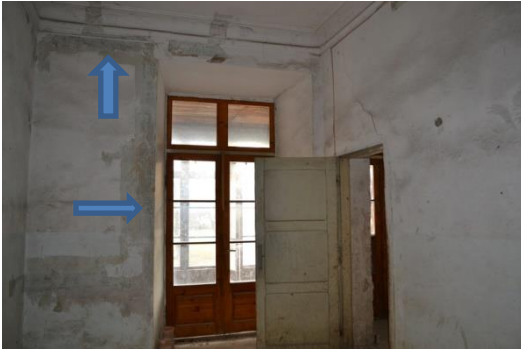
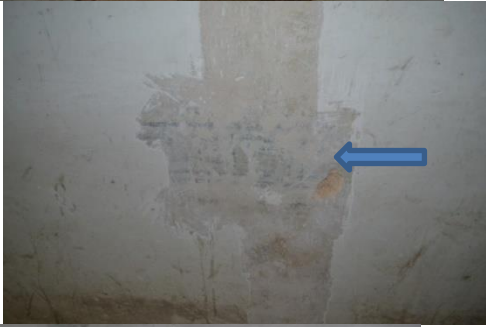
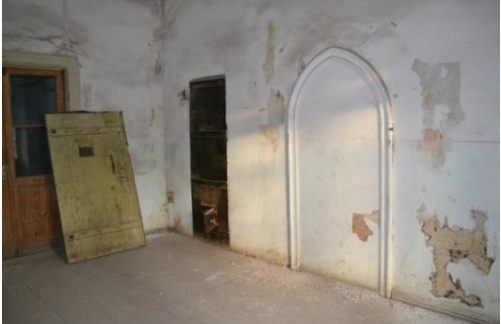
<p>20</p>	<p><i>Lisa 1</i> lk 129-131. Konstruktsioonid heas korras. Lagi ja peegelvõlv on olnud värvitud valkjates toonides.</p> <p>Seinas mitmeid viimistluskihte, maalingud kahes või kolmes kihis. Noolega trafarettmaaling.</p>	<p>Konserveerida, eksponeerida maalingud (osal. meander).</p> <p>Säilitada ja restaureerida laekarniis.</p> <p>Kui vajalik, avada uks ruumi 21. Säilitada neogooti stiilis ukseava raamistus. Plekkahi lammutada.</p>

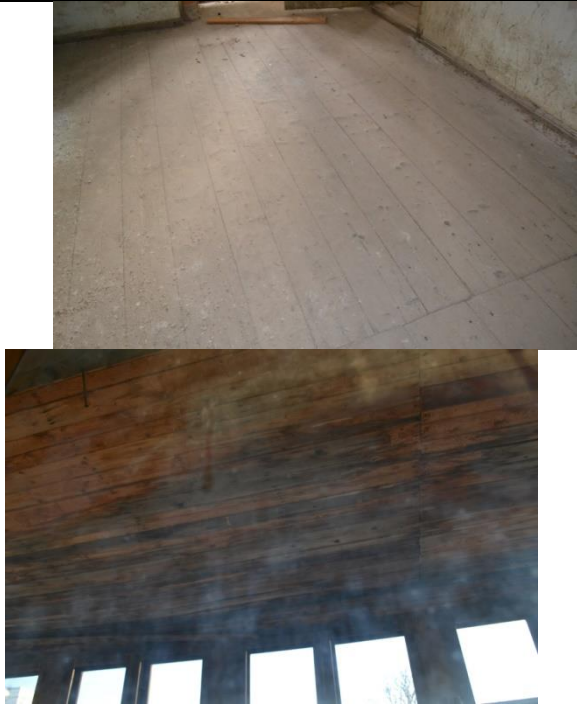
<p>Põrandal laiad lauad, kinnitatud sepisnaeltega.</p> <p>Ruumist pääs verandale ehk talveaeda, mis on nõukogude aegne betoon- ja tellisehitis. Katus pidevalt läbi jooksnud, lagi ja aknad täielikult pehkinud.</p>	<p>Põrand puhastada, lisada profiilsed piirdeliistud.</p> <p>Talveaiale teha uus sein- ja katusekonstruktsioon, katusekate ning uued aknad.</p>

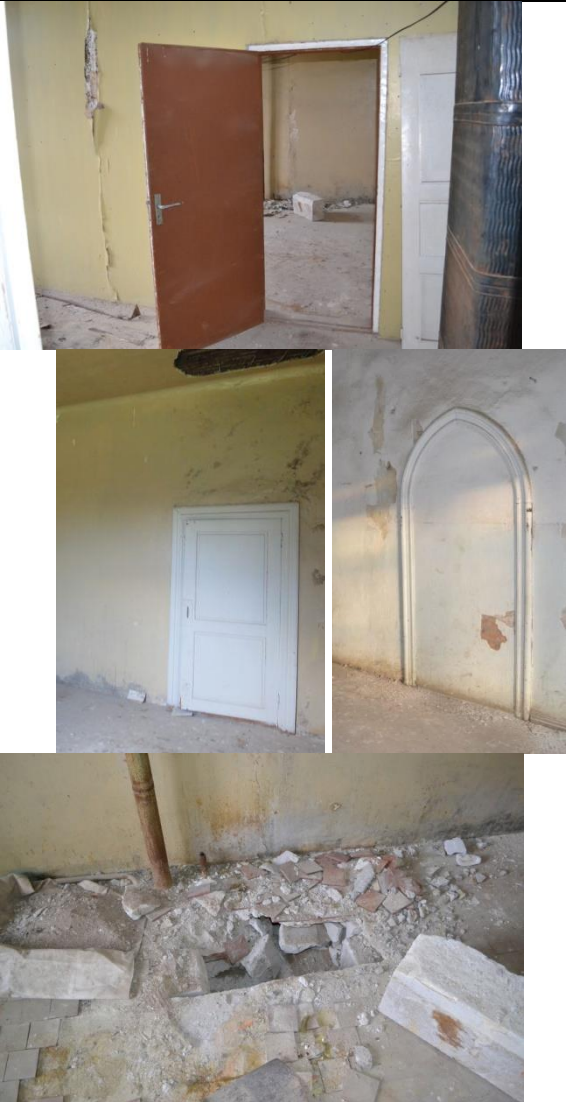
<p>kihti vanu tapeete. Ruumi jagab pooleks nõukogude aegne kergvahesein koos samast ajast pärit uksega. Must plekkahi.</p> <p>Vastakuti uks ruumis 21 ja kinnine neogooti ava ruumis 20.</p> <p>Nõukogudeaegsete metlahhplaatide all silikaadi ja plokkide kihid.</p>	<p>Vahesein koos uksega ja plekkahi lammutada.</p> <p>Vajadusel avada uks kahe ruumi vahel.</p> <p>Nõukogudeaegsed kihid lammutada ja vastavalt ruumi funktsioonile teha uus laudpõrand või keraamiliste plaatidega hüdroisolatsiooniga betoonpõrand.</p>

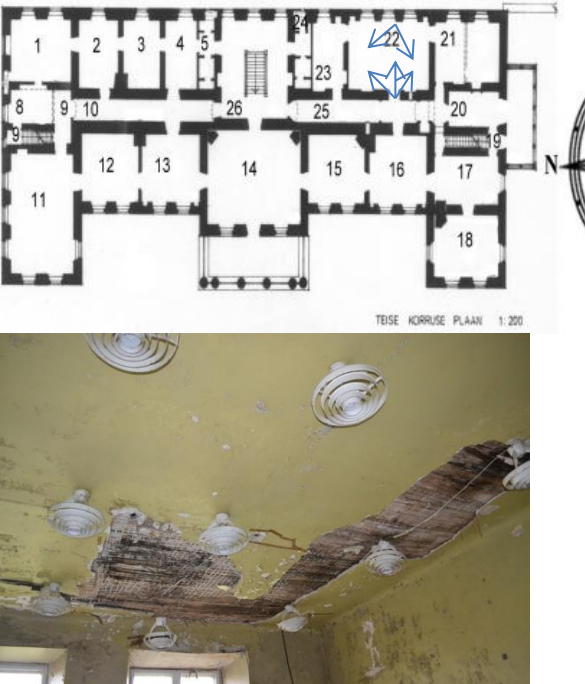
22	<p><i>Lisa 1</i> lk 136-141. Seinte ja põranda konstruktsioon korras.</p> <p>Algne lagi hävinud. Suur veekahjustus nähtav kogu lae ulatuses.</p>	<p>Laeplaadid eemaldada, asendada talad ja laudis. Krohvida, värvida, taastada peegelvõlv teiste ruumide eeskujul (nt 15, 16).</p>

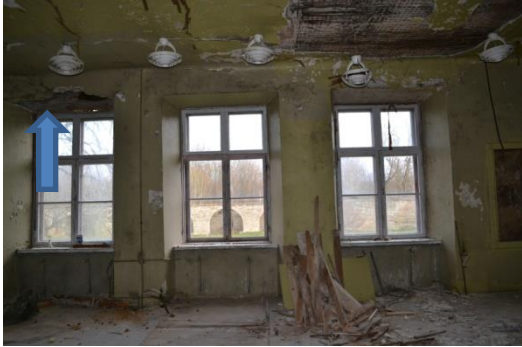
<p>Vasak akna sillus alla kukkunud.</p>	<p>Kontrollida kõikide silluste olukorda. Sillused taastada.</p>

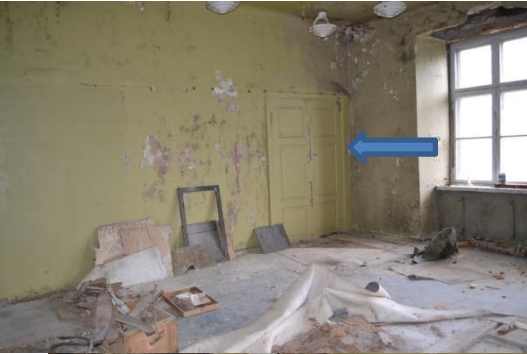
<p>Nurgas kahepoolne tahveluks.</p>	<p>Vajadusel avada.</p>

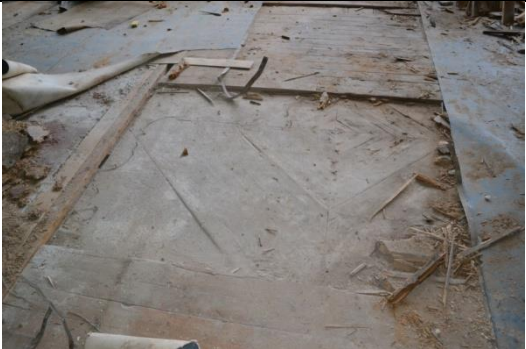
<p>Mitme hilisema kihi all on laiadest laudadest mustrisse seatud põrand.</p>	<p>Pealmised kihid eemaldada, laudpõrand puhastada, lihvida, vajadusel plommida.</p>

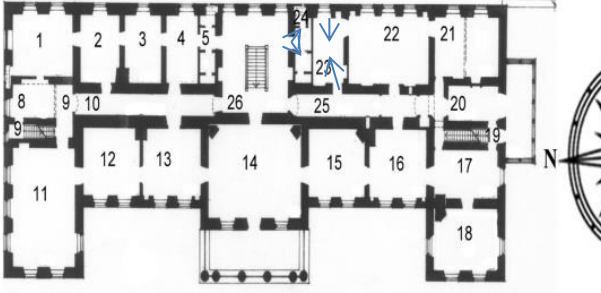
<p>23 ja 24</p>	<p><i>Lisa 1</i> lk 142-148. Ruumid 23 ja 24 moodustasid varem ühe ruumi.</p> <p>Varinguohtlik aknasillus. Ruumi 23 lagi läbi vettinud. Algne aken olnud ülal kaarega. Ruumi peegelvõlv on olnud värvitud laega samades, algselt beežides toonides. Maalingute leiud peaaegu loetamatud.</p> <p>Nišš ja nõukogudeaegne metalluks.</p>	<p>Mõlema ruumi laed tuleb maha võtta, asendada talad ja laudis, krohvida. Pееgelvõlv taastada.</p> <p>Kergvahesein 23 ja 24 vahel (noolega) lammutada. Uus vahesein ehitada enam ruumi 24 poole, et saaks taastada ruumi 23 seina niši. Vajadusel jätta 23 ja 24 avatuna üheks ruumiks.</p> <p>Nišš taastada, metalluks vahetada sobiva vana ukse või koopia vastu.</p>

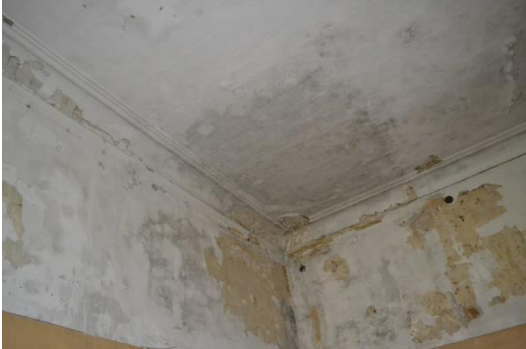
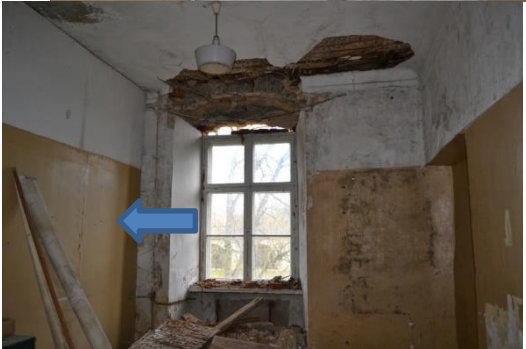
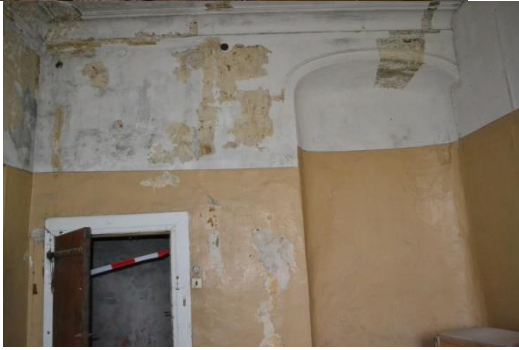
<p>Ruum 24 - pisike ruum kergvahe-seintega omakorda kolmeks jagatud. Tihedalt riuleid täis, millele ladustatud glasuurahjupotid. Täpsem uurimine oli võimatu.</p>	<p>Ruumis 24 on varem olnud väikese aknaga (nool) tualett osaliselt seinasse ehitatuna.</p>

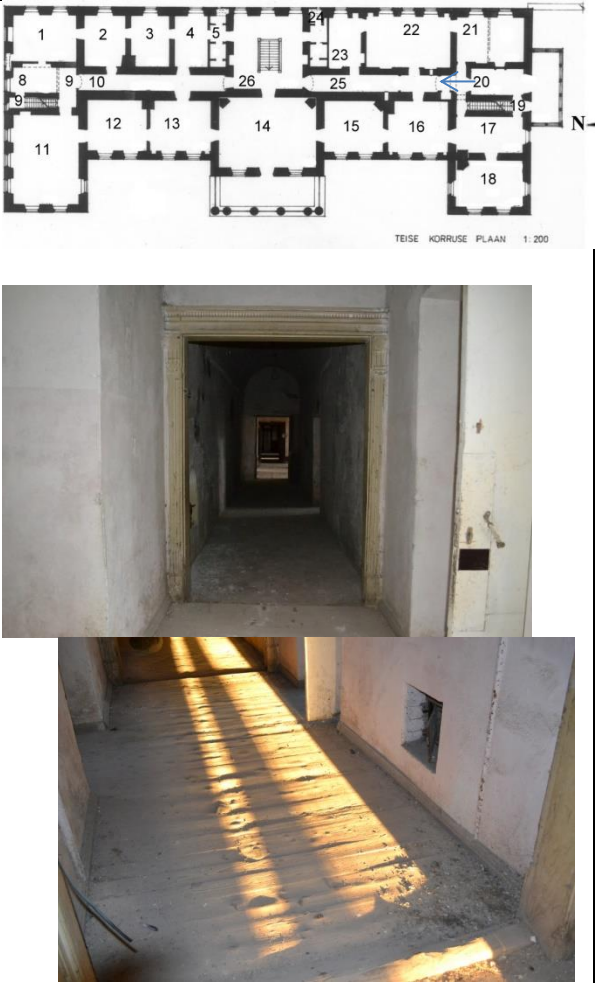
<p>25</p>	<p><i>Lisa 1</i> lk 149-151. Konstruktsioonid heas korras. Silindervõlvlagi heledate lubivärvi kihtidega.</p> <p>Ukse leng ja profiil-piire ilma ukseta.</p> <p>Ukseavast eespool väga kulunud laudpõrand, ukseava taga koridori pikkuses kärje kujuline tellisparkett.</p>	<p>Lae ja seinte ülaosas parandada lahtise krohviga kohad ning värvida.</p> <p>Otsida originaaluks pikast rehest või teha sobiv koopia.</p> <p>Kulunud põrand lihvida või asendada uuega.</p>

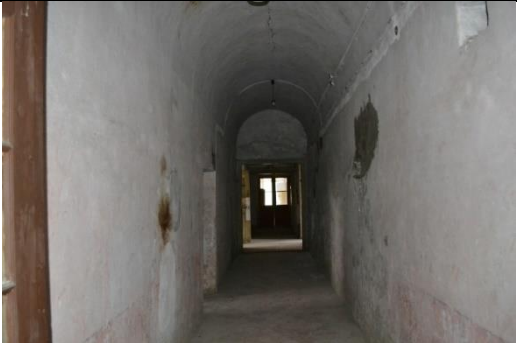
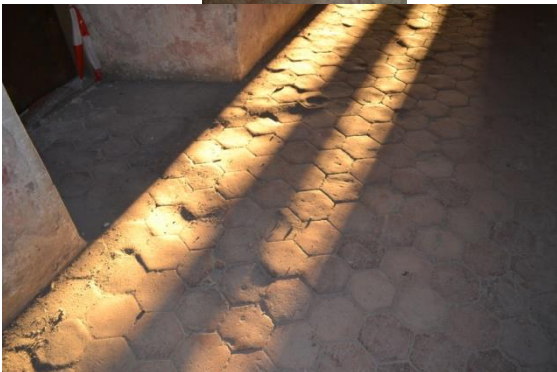
<p>Seintel marmorit imiteeriv maalingukiht. Paremini säilinud koridori trepihalli poolses otsas. Trafarettmaalingukihti ei leitud, mis on olemas põhjapoolses koridoris nr 10.</p> <p>Põrand kuusnurksest tellistest. Suhteliselt heas korras.</p>	<p>Võimalusel täielikult välja puhastada ja säilitada marmoreeringuga viimistluskiht.</p> <p>Puhastada, konserveerida. Katkised ja väga kulunud kivid asendada koopiatega.</p>

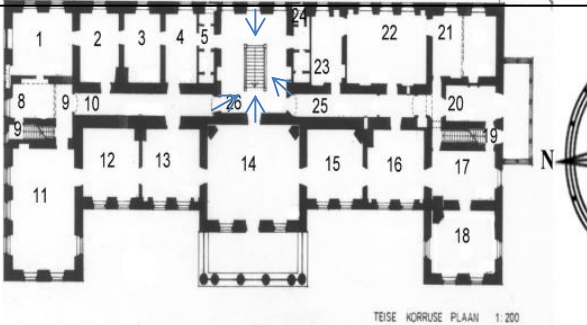
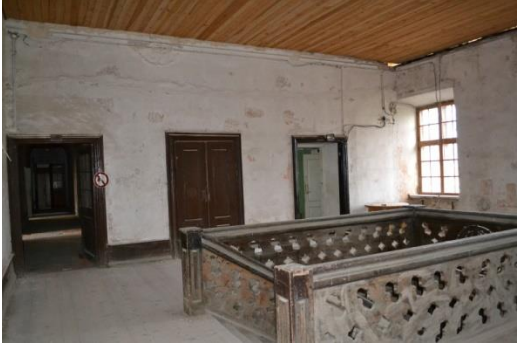
26	<p><i>Lisa 1 lk 152-157.</i> Konstruktsioonid heas korras. Uus puitlagi.</p>	<p>Puitlagi krohvida ja värvida. Taastada lae peegelvõlv nt ruumide 15 või 16 eeskujul kogu perimeetril.</p>

<p>Seinad – saali ukseava raamistab kvaadermaaling.</p> <p>Saali suunduva ukseava ümber asunud puidust ehisraamistuse alla jäänud seinapinnal leidub hallikates toonides kvaadermaaling.</p> <p>Ukseava piirded on restaureerimiseks maha võetud.</p>	<p>Võimalusel seinad teha vana kvaadermaalingu eeskujul.</p> <p>Trepi piirdeid on käsitletud 1. korruse kirjelduses, vt ruumid 11 ja 11A.</p> <p>Võimalusel säilitada saali ukseava ümbritsev kvaadermaaling.</p> <p>Ukse barokne piire.</p> <p>Barokkpiire on plommitud kipsiga. Supraporte täielikult kipsvalu. Lõpetada restaureerimine, paigaldada algseesse asukohta.</p>	         
--	---	--	---

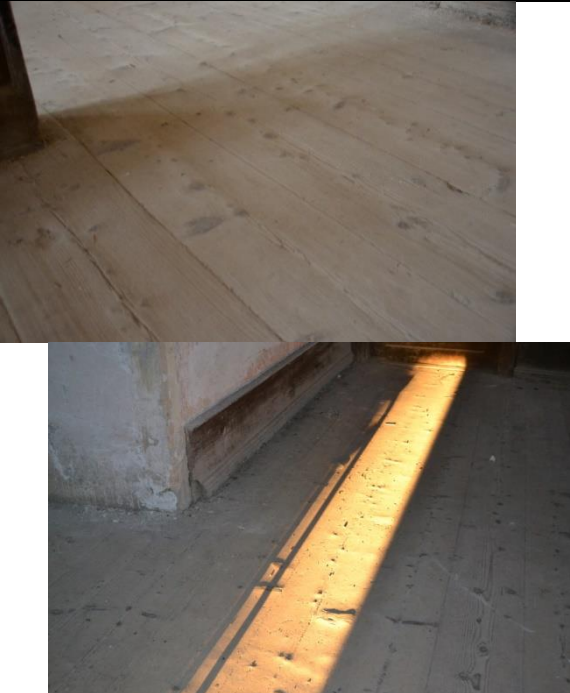
<p>Puitpõrand laiadest laudadest, trepi otsa juures väga kulunud - okste kohad palju kõrgemad muust põrand pinnast.</p>	<p>Puitpõrand säilitada, kuid väga kulunud ohtlikes kohtades (pildil) trepi otsas okste kohad lihvida.</p>

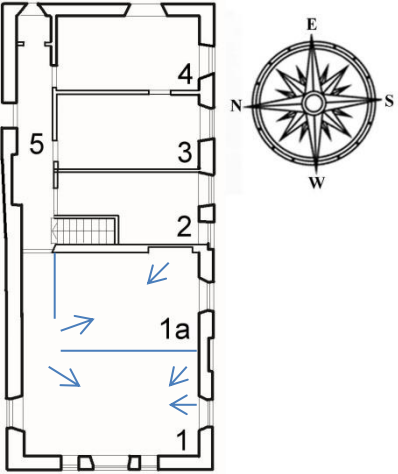
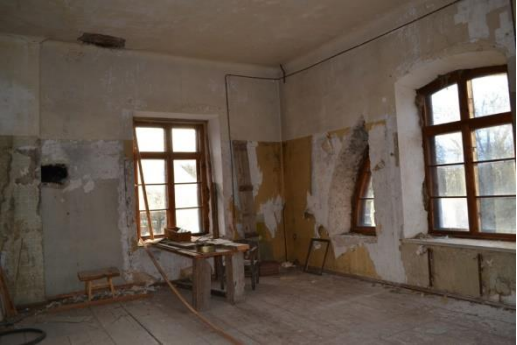
Ruumi number	Olemasolev olukord	Restaureerimise ettepanekud	Fotod
1 ja 1A	<p><i>Lisa 1</i> lk 182-187. Konstruktsioonid heas korras.</p> <p>Laes üks väike veekahjustus. Lihtne profiilita kumer peegelvõlv. Seintel trafarett- ja triibumaalingu fragmendid.</p>	<p>Vajadusel lammutada sinisega joonestatud vahesein. Avada kinnimüüritud aken.</p> <p>Laes teha krohvi-parandused, värvida.</p>

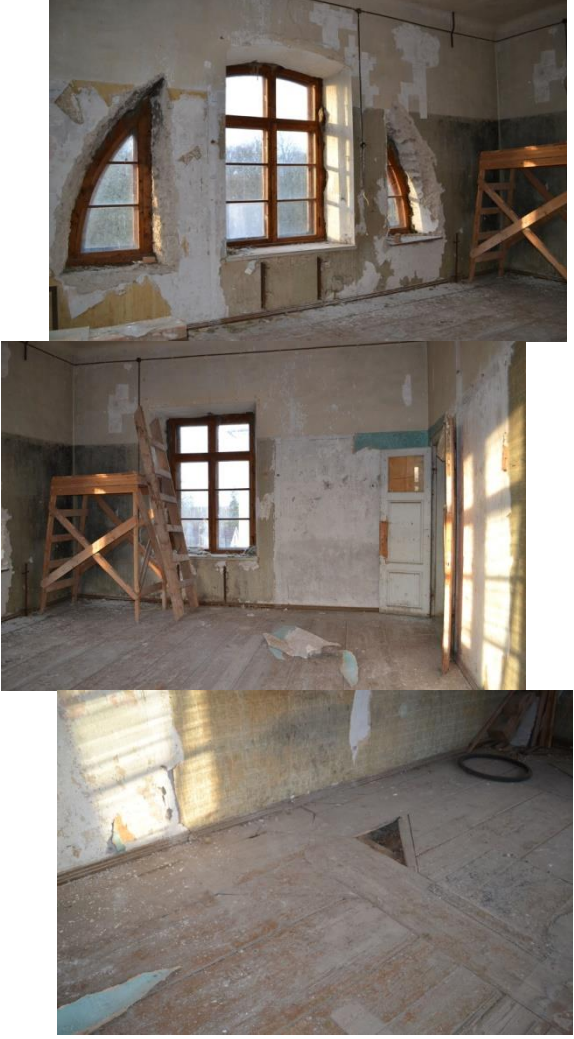
<p>Veneetsia akna kaarakende paled on akende vahetamise käigus maha löödud. Veneetsia akendega lääneseinas paljastatud maalingud - triibud ja trafarett.</p> <p>Põrandalaudadest muster jääb osaliselt hilisema vaheseina alla.</p>	<p>Säilitada maalingute fragmendid.</p> <p>Pärast vaheseina lammutamist põranda puuduvad detailid asendada, vana värv eemaldada ja uuesti värvida.</p>

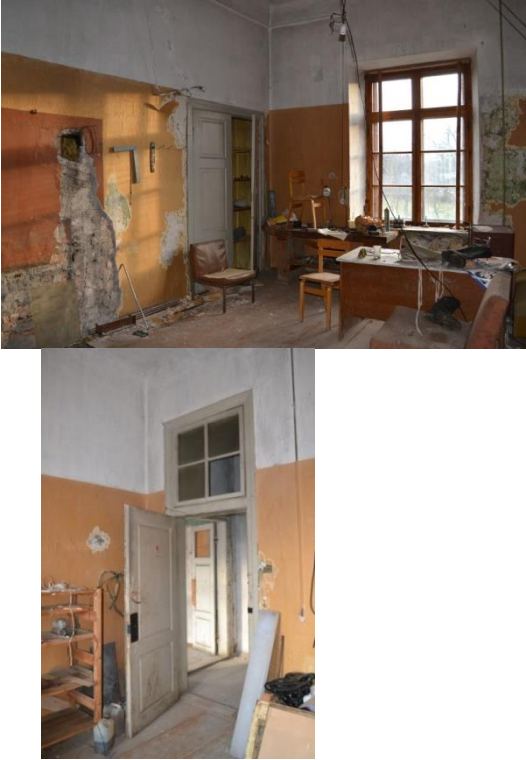
1A	<p><i>Lisa 1</i> lk 182-187. Eraldi uurida laealust osa. Võimalik, et leidub samuti trafarettmaaling nagu külgnevas ruumis nr 1. Seintel maalinguid ei leitud.</p> <p>Lammutatavad seinad koos uksega.</p>	<p>Pildi keskel olevast kapist teha ava kõrvalolevasse ruumi nr 2, sest praegune sein poolitab akna.</p> <p>Pärast vaheseina lammutamist põranda puuduvad detailid asendada, vana värv eemaldada ja uuesti värvida. Tahveluks võib sobida mõnda teise avasse.</p>

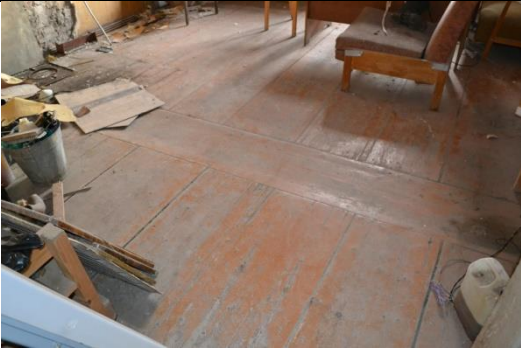
<p>Ruumi nr 1 laiadest laudadest põrand jätkub ruumis 1A. Olemasoleva koridori (ruumi 1A kõrval) laudpõrand on vajunud suunaga akende poole. Koridor peaks olema ruumi 1 osa.</p>	<p>Taastada laudpõrand, uuesti värvida.</p>

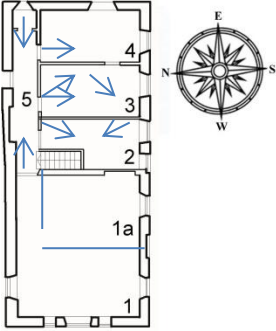
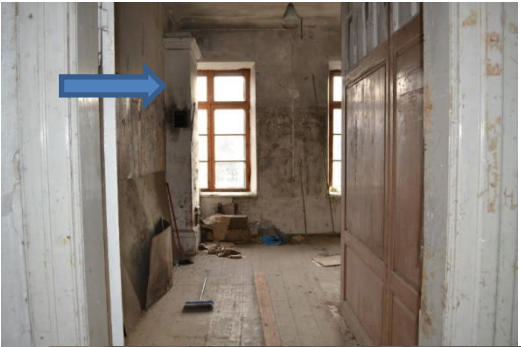
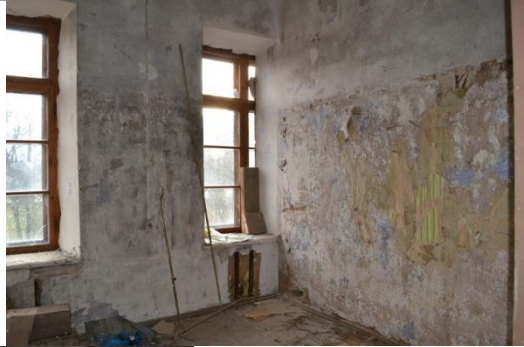
<p>2</p>	<p><i>Lisa 1</i> lk 180-181. Seinte konstruktsioon hea. Peegelvõlviga laes hele silekrohv. Seintel mõned sinised värvikihid.</p> <p>Glasuurpottidest karniisiga ahi (noolega).</p> <p>Põrand laiadest laudadest.</p> <p>Akna sisse jookseb vahesein.</p> <p>Trepikoja värvitud klaastahvlitest sein, alumine osa puidust.</p>	<p>Laes ja peegelvõlvidel teha krohviparandused, värvida. Seintel teha krohviparandused, värvida.</p> <p>Ahi taastada.</p> <p>Põrand plommida, värvida.</p> <p>Avada aken lammutedes osa seinast (teisel pool seina kapp ruumis 1A). Teha läbipääs ruumist 1A ruumi 2.</p> <p>Uus klaasein teha värvilisest klaasist. Alumise osa puit puhastada vanadest värvikihtidest, uuesti värvida.</p>

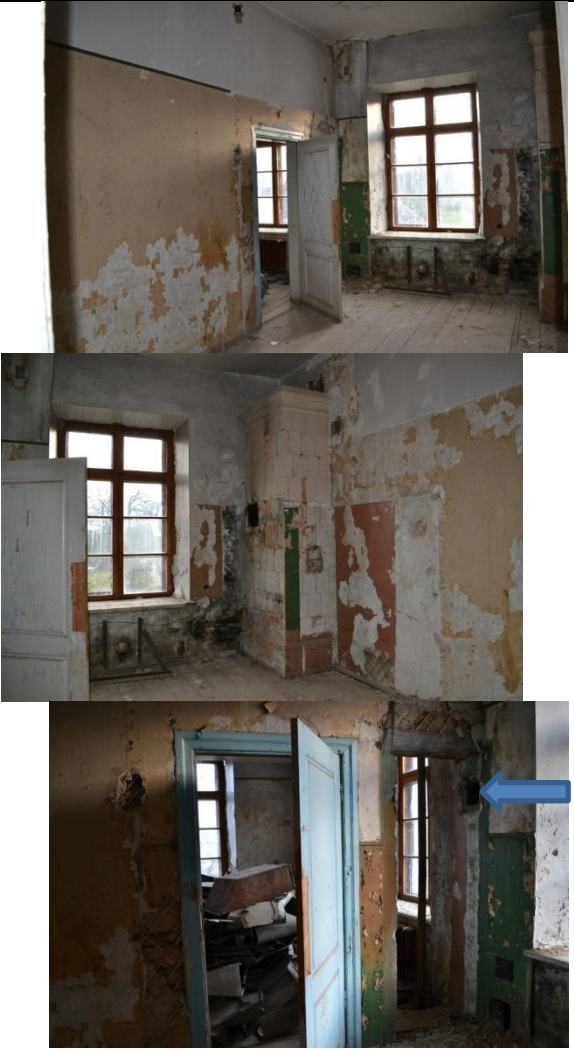
<p>3</p>	<p><i>Lisa 1</i> lk 180-181. Konstruksioonid korras. Lihtne peegelvõlv. Seinal täite- ja silekrohv ning heledam värvikiht, ahju kõrval tumepruun.</p> <p>Tahveluks, selle kõrval endine ahju koht koos seinas oleva lõõri auguga (nool).</p>	<p>Lagi ja peegelvõlv – teha krohviparandused, värvida.</p> <p>Teha seinte krohviparandused, värvida heledas toonis.</p> <p>Karniisiga ahi restaureerida. Õlivärv eemaldada.</p> <p>Uksel eemaldada värvikihid, plommida, värvida. Ahju koht kinni müürida.</p>

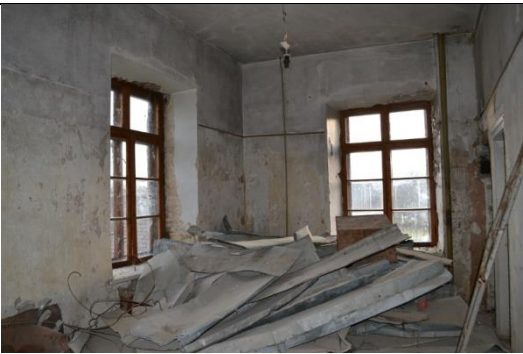
<p>4</p>	<p><i>Lisa 1</i> lk 180-181. Konstruksioonid heas korras. Seinal silekrohv, mitu heledat värvikihti. Ruumi teisi seinu ei olnud ligipääsu puudumise tõttu võimalik uurida.</p>	<p>Teha lisauuringud.</p>

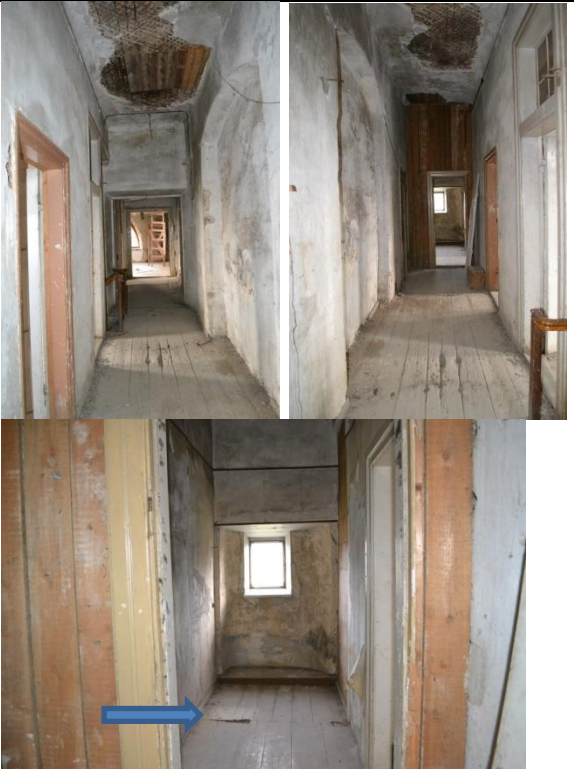
<p>5</p>	<p><i>Lisa 1</i> lk 188-191. Seinte konstruktsioon korras. Vasakpoolsel fotol vaade ruumi 1 suunas. Parempoolsel vaade ida suunas. Lagi kaua läbi jooksnud. Seintel triibumaa-lingu ja marmoreeringu osad. Põrandad lagunened laudadest.</p> <p>Endine tualett koridori otsas, vahesein lõhutud (jäljed põrandas noolega).</p>	<p>Lagi täies ulatuses maha võtta. Asendada talad ja laudis, krohvida, värvida. Soovi korral teha lihtne peegelvõlv.</p> <p>Kogu põrand uue laudpõranda vastu välja vahetada.</p> <p>Taastada vannitoana, kuid suurema ruumina ruumi 4 arvelt.</p>

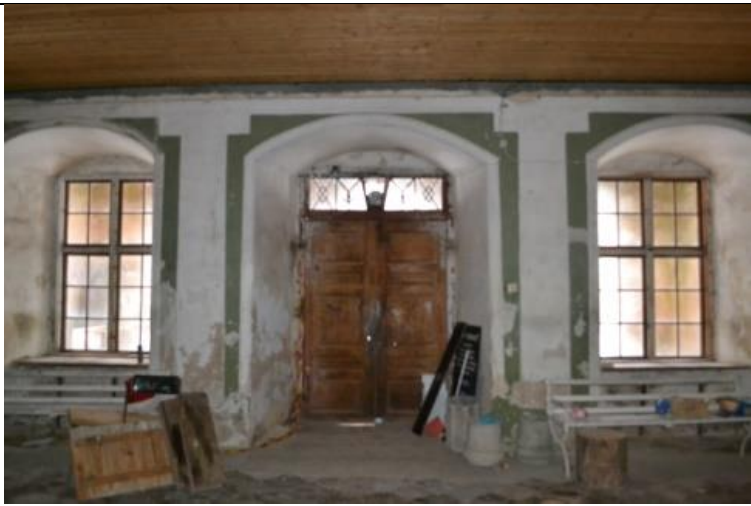
Uks põhjaseinas.

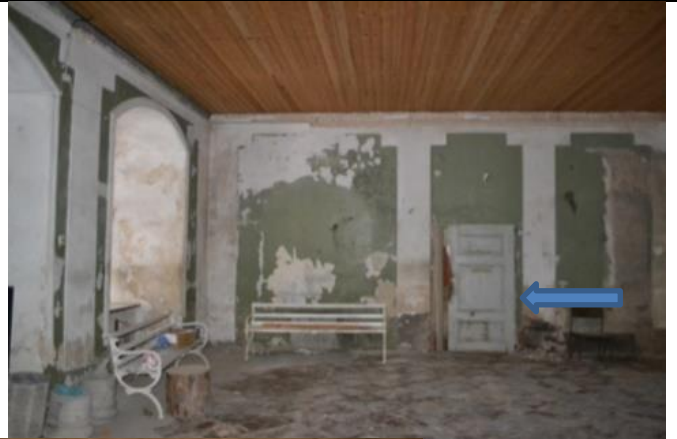
Võlvid profiil-  
piirdega, liseenid,  
madal lambrii  
(nool).

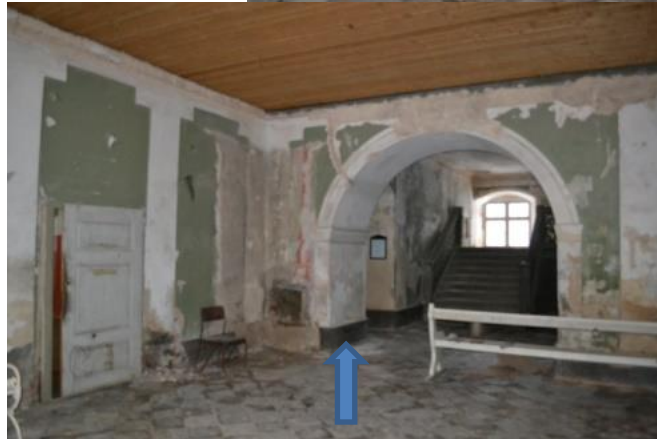
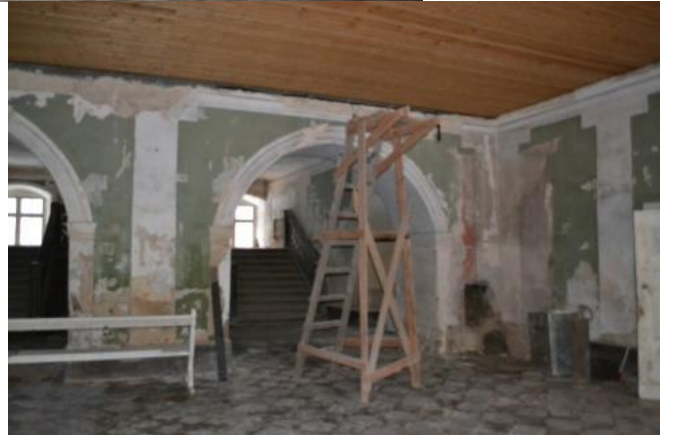
Siseuks  
lõunaseinas,  
liseenid.

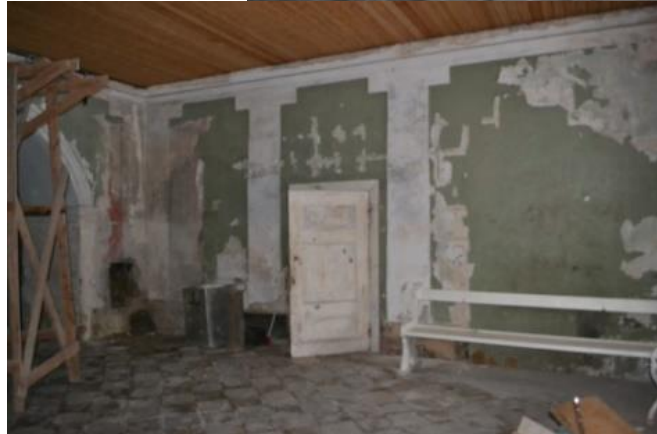
<p>Vana paeplaati-dest põrand laotud malemustrisse.</p>

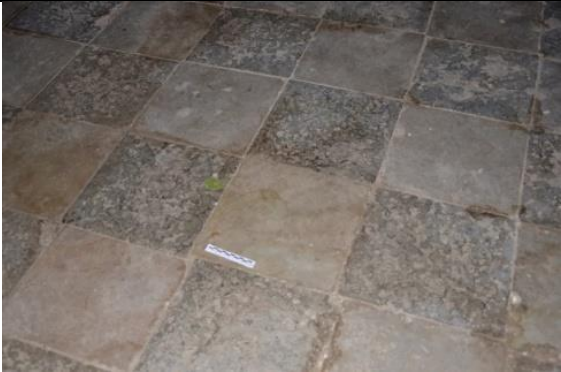
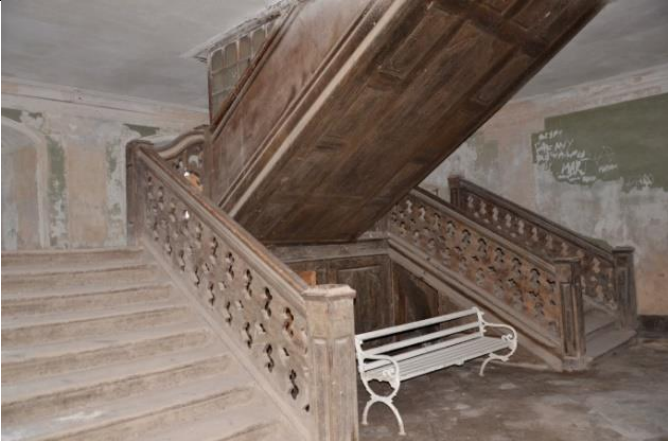
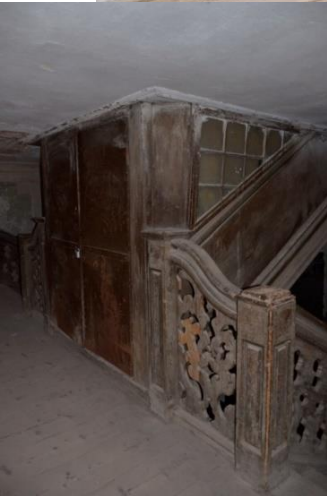
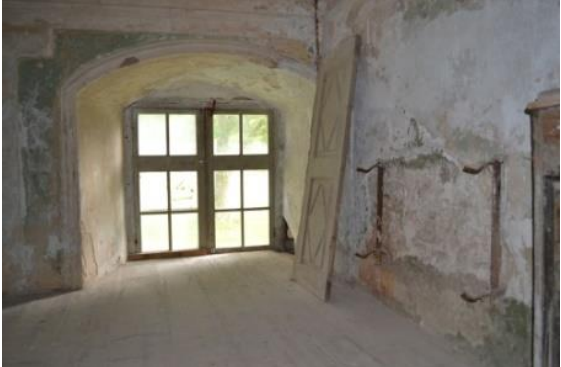
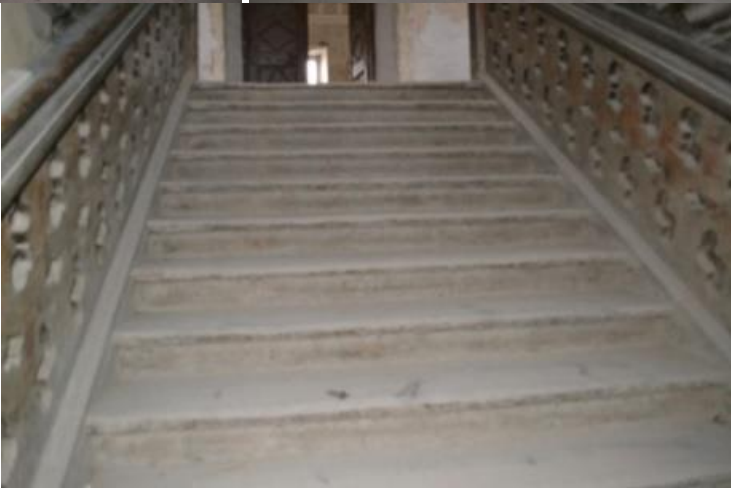
<p>11A</p>	<p>Sama paeplaati-dest põrand, mis ruumis 11. Barokne puittrepp lõiketehnikas balustraadiga.</p> <p>Balustraad podestil.</p> <p>Podestil 3 vana akent profiilsete stukkpiiretega, akende vahel liseenid.</p> <p>Lõiketehnikas balustraad ja väga kulunud astmed.</p>

<p>Peegelvõlv, liseenid, stukkdekooriga kaared, madal tume lambrii, päparkettpõrand, balustraad.</p> <p>Seinad jaotatud liseenidega. Kaari piiravad stukkdekoovid.</p>

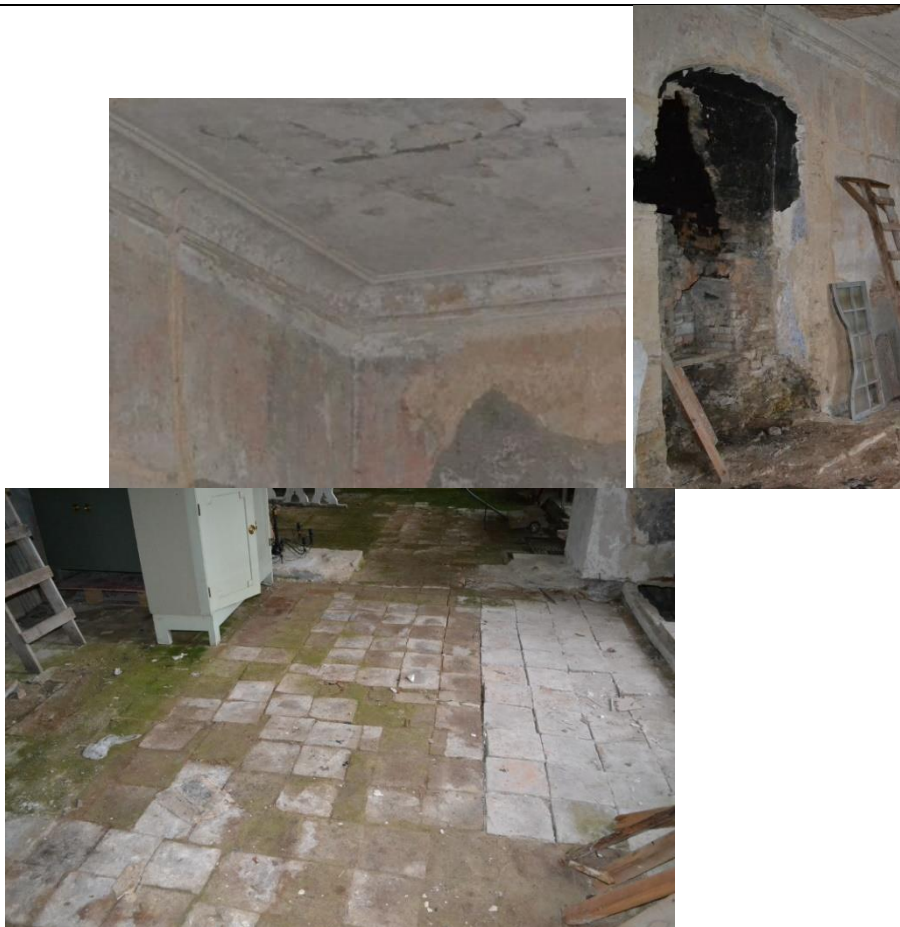
12	<p>Profiilne laekarniis. Katkine pükskorstna jalg.</p> <p>Keskaegsetest lahtistest päeplaatidest põrand.</p>

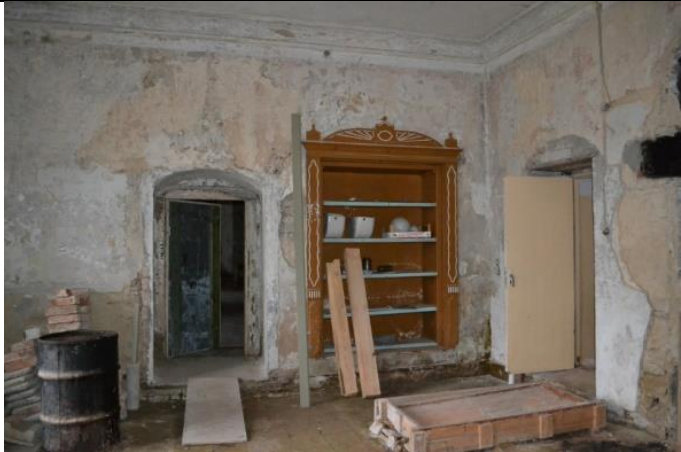
<p>Seinakapp.</p>

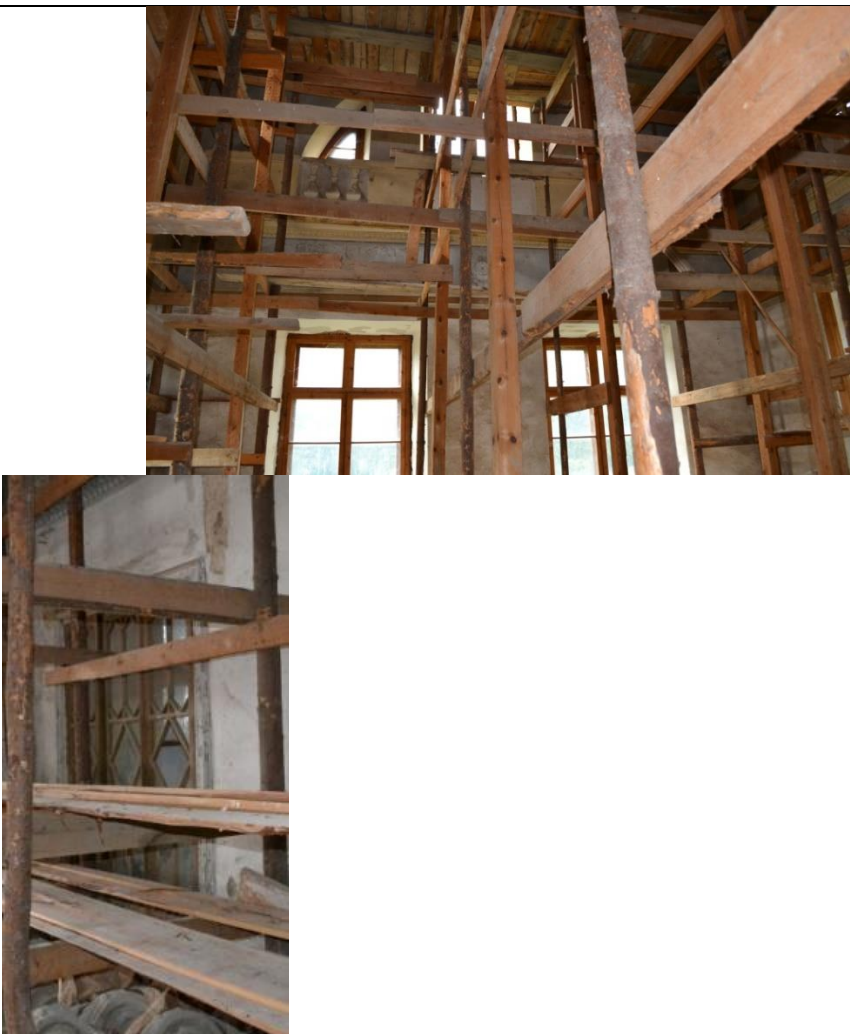
Maalingud kahe  
stukk-karniisi  
vahel.

Teine maalitud  
ornament karnii-  
side vahel.

Konsoolid.

Säilinud  
stukkdekoor ja  
maalingud (v.a.  
laemaalingud)

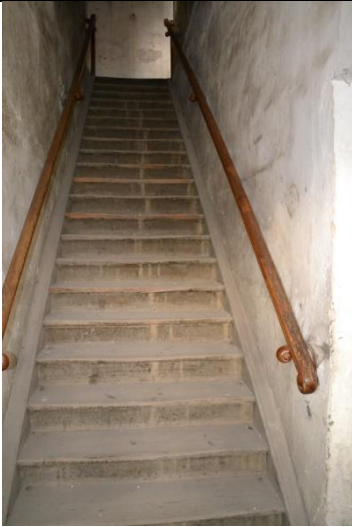
19	<p>Väga kulunud puittrepp, korras käsipuud.</p>

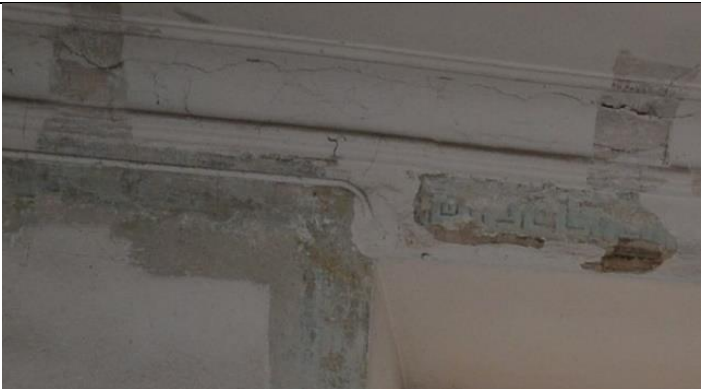
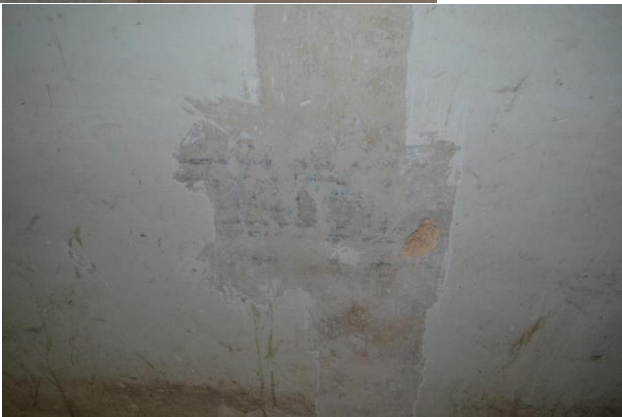
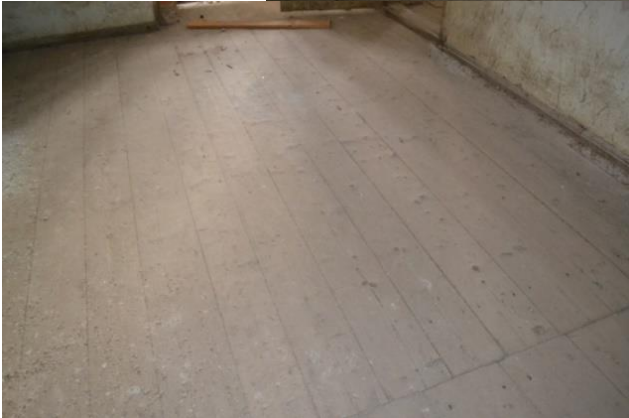
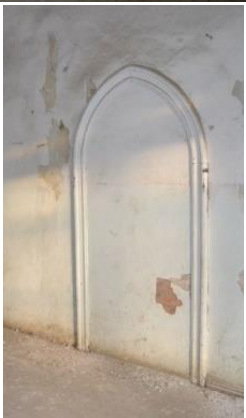
20	<p>Karniis ja maalingu fragment lõuna-seinal.</p> <p>Maalingu fragment lääneseinal.</p> <p>Laudpõrand.</p> <p>Neogooti ukseava.</p>

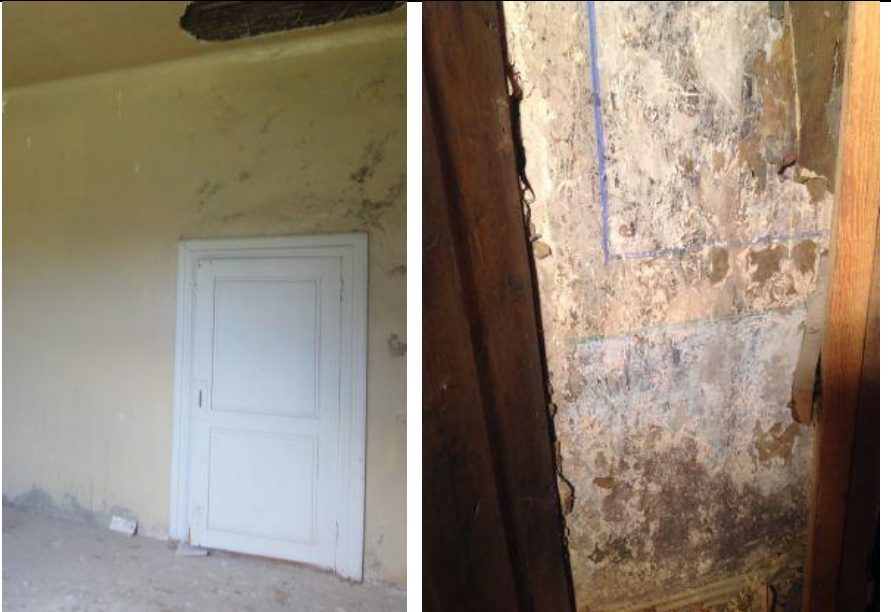
<p>21</p>	<p>Tahveluks.  Maalingu fragment ukseavas ruumi 22.</p>

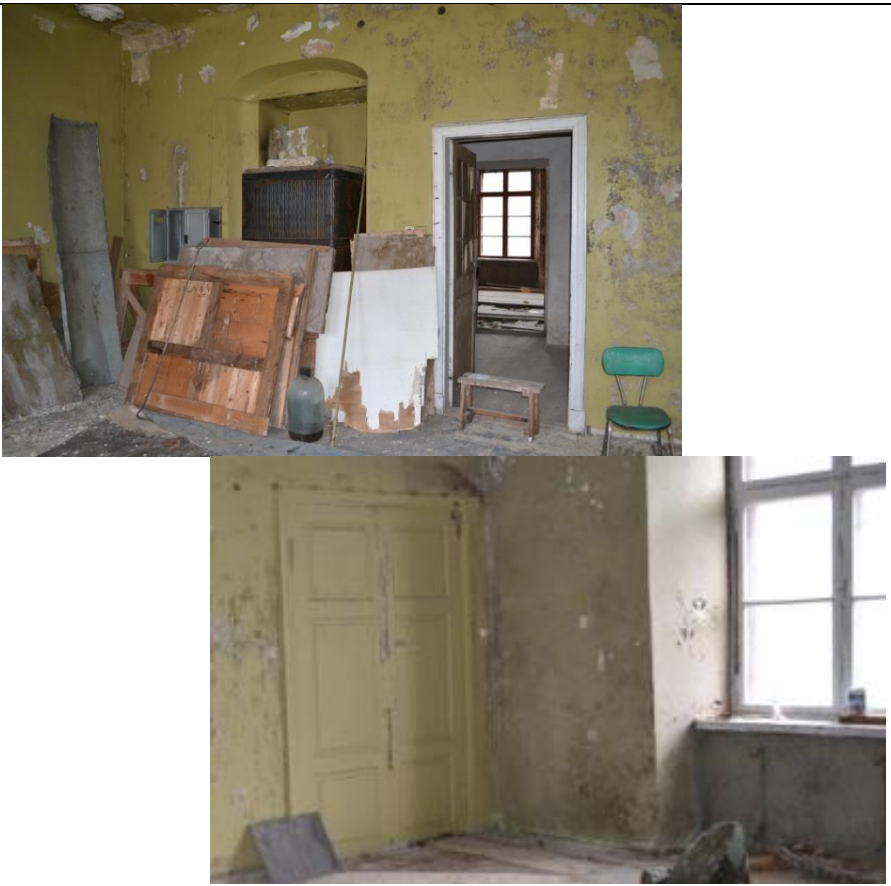
<p>22</p>	<p>Ahju nišš.  Kahepoolne tahveluks suunaga ruumi 23 ja hammaslõikega aknalauad.</p>

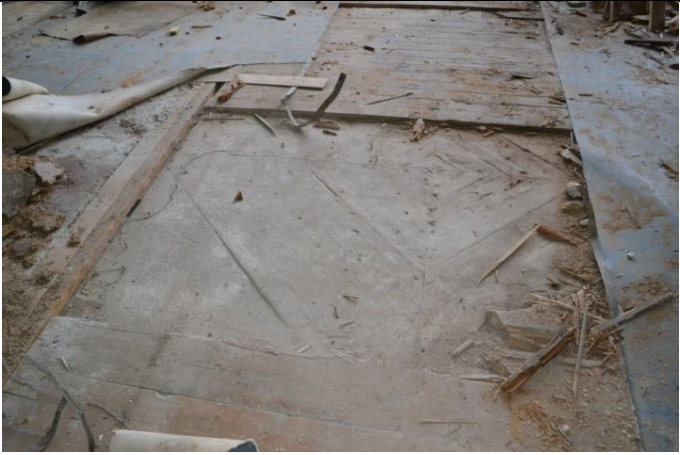
<p>Laiadest laudadest põrand muustrisse seatuna.</p>

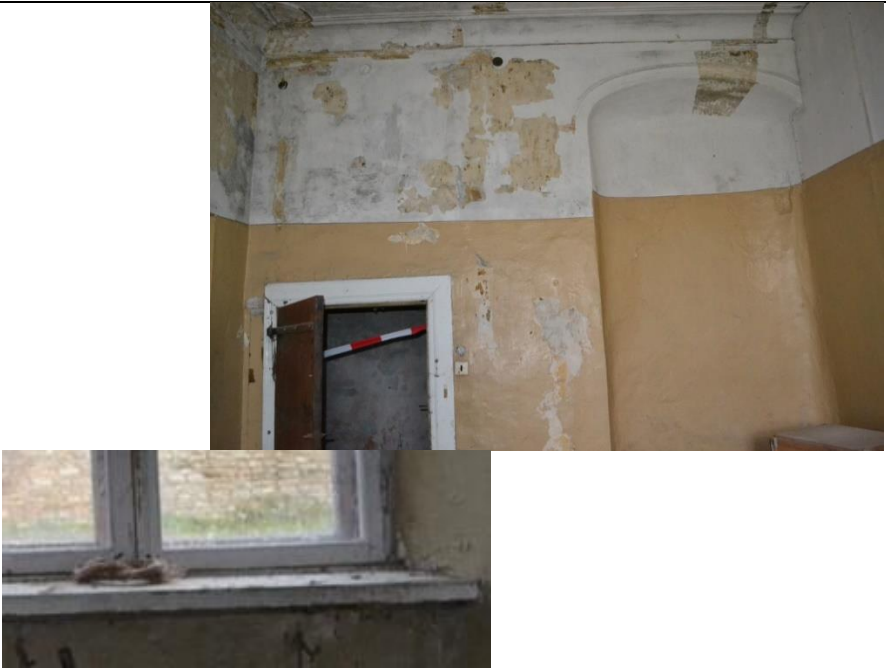
<p>23</p>	<p>Ahju nišš ja ülal peegelvõlv.</p> <p>Hammaslõikega aknalaud.</p>

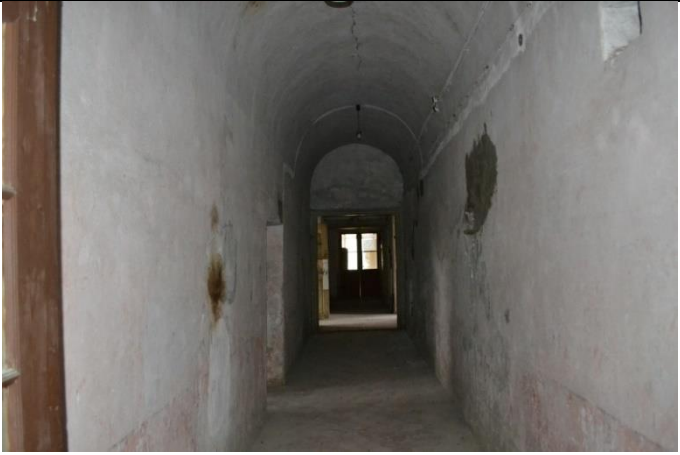
<p>24</p>	<p>Väike riuleid ja asju täis ruum ei ole vaadeldav.</p>	
<p>25</p>	<p>Silindervõlvlagi.</p>

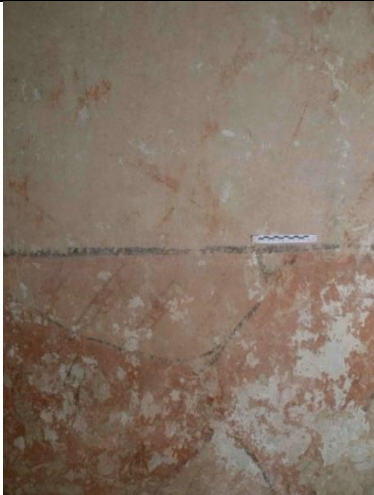
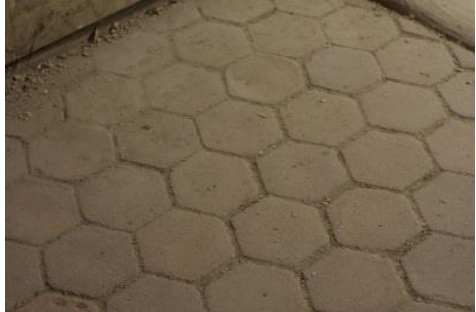
<p>Seina allosas marmoreering.</p> <p>Kivipõrand kuusnurksetest tellistest.</p>

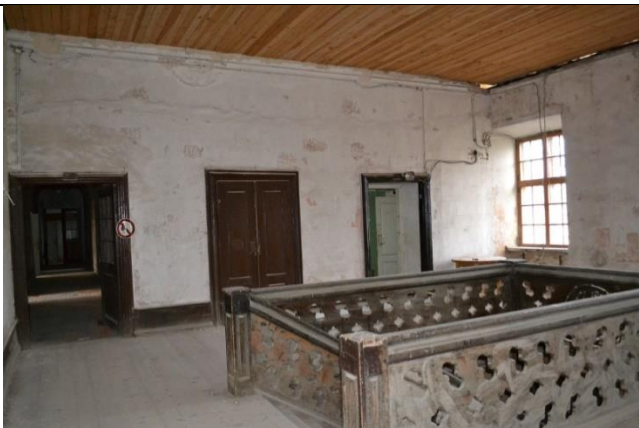
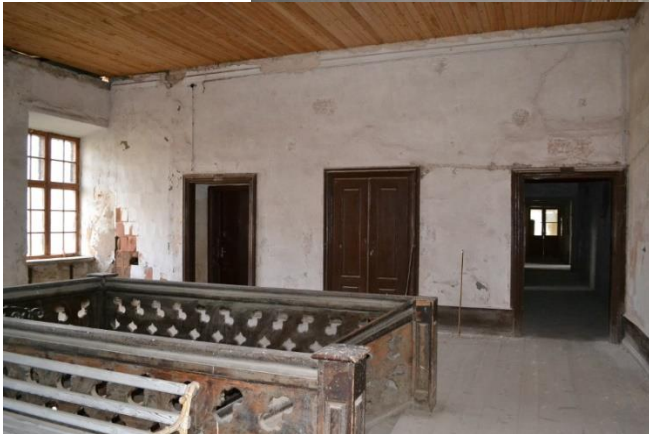
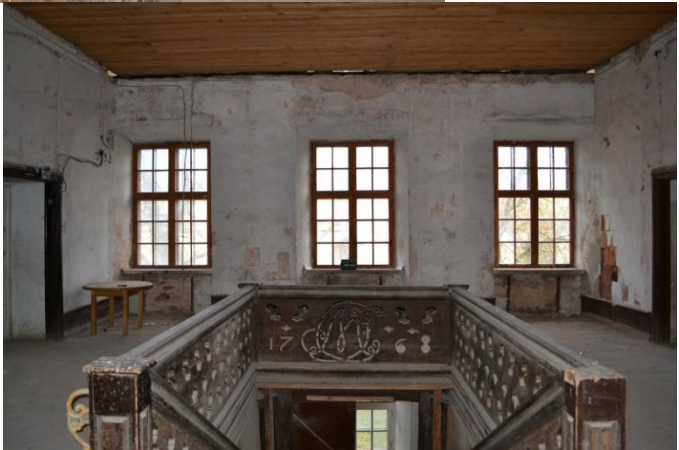
<p>26</p>	<p>Kolmed tahveluksed põhjaseinas koos profiilpiiretega ja trepi balustraad.</p> <p>Seina perimeetril madal lambrii.</p> <p>Kolmed tahveluksed lõunaseinas ja ka põhjaseinas koos profiilpiiretega ning trepi balustraad.</p> <p>Trepi balustraad initsiaalide CMS ja aastarvuga 1768.</p>

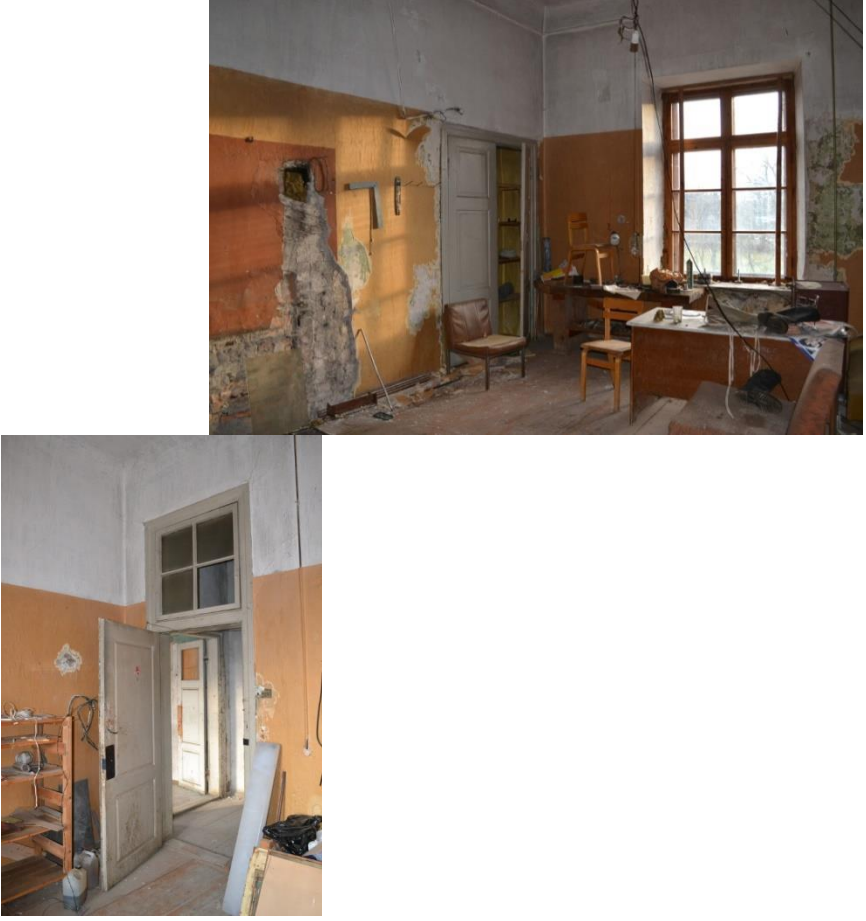
Ruumi number	Detail või tarind	Fotod
1 ja 1A	<p>Algselt olnud üks suur ruum. Uhke Veneetsia aken. Seinal vähesed triibumaalingu osad.</p> <p>Väga laiad, kahe ruumi 1 ja 1A peale ühised põrandalauad.</p> <p>Kahepoolne tahveluks porfiilpiiretega.</p> <p>Põrand jätkub ruumis 1A.</p>

<p>Seinakapp tahveluste ja profiilpiiretega ruumis 1a.</p> <p>Tahveluks profiilpiiretega koridori (nr 5).</p>
