# **Kolga mõisa peahoone**

**Muinsuskaitse eritingimused ja restaureerimise kontseptsioon**

Kolga alevik, Kuusalu vald, Harjumaa

Mälestiste reg nr 2851

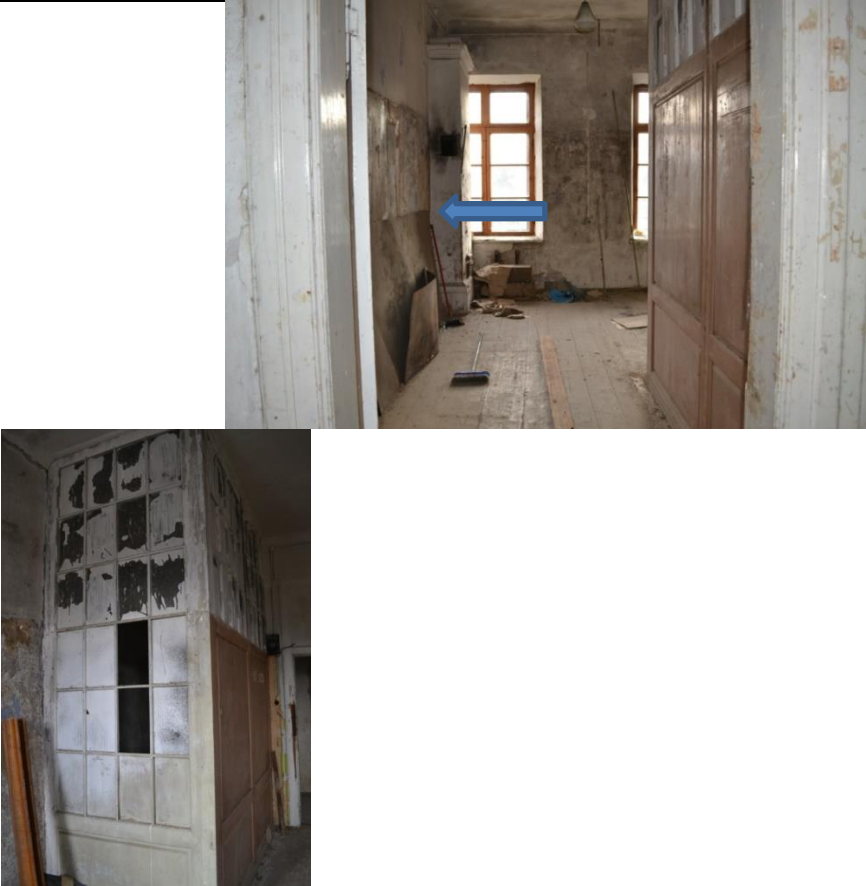
2	<p>Valge karniisiga glasuurpottahi. Laudpõrand.</p> <p>Klaasitud trepikoja sein. Allosas puidust tahveldis.</p>
