LEPASAARE TALU
Metsäääre küla, Saarde vald, Pärnu maakond
Iti Niinemets

2018/2019 õppeaasta
Arhitektuuri konserveerimise ja restaureerimise täiendkoolituskursuse lõputöö

Tallinn 2020

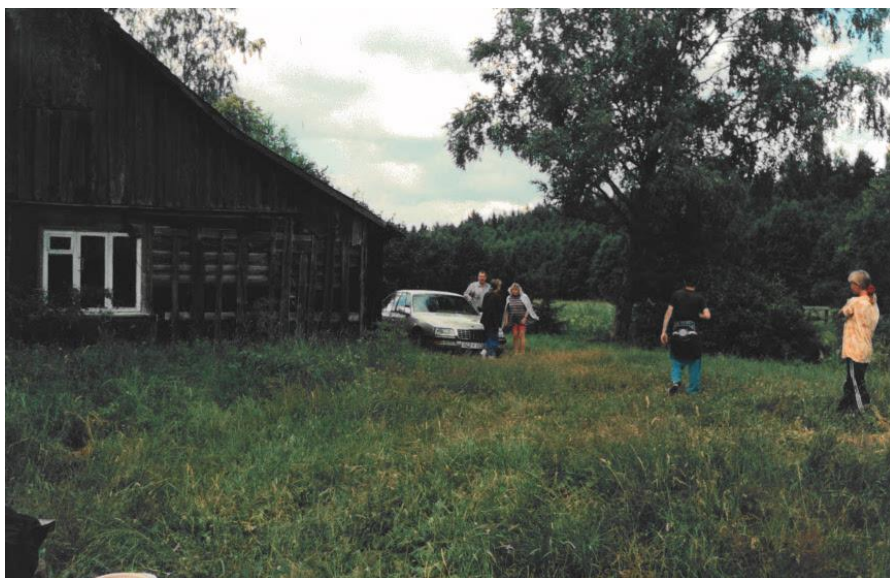
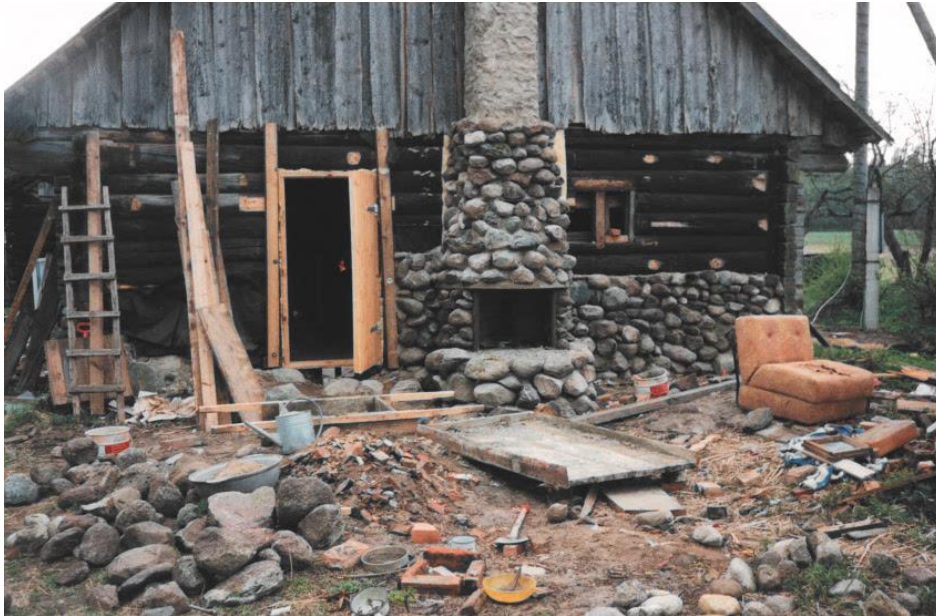
Hoone palkseinad on kaetud laudisega, seega on konstruktsiooni kahjustusi raske kindlaks määrata. Varasemalt on säilinud mõned fotod hoonest, kus laudist täielikult veel peal ei olnud. Sel perioodil olid seinad kaetud osati laudisega ja tõrvapapiga (ill 16 ja ill 17).

ill 16 Hoone ilma laudiseta 1990ndate lõpus. Allikas: erakogu.

ill 17 Hoone ilma laudiseta 1990ndate lõpus. Allikas: erakogu.

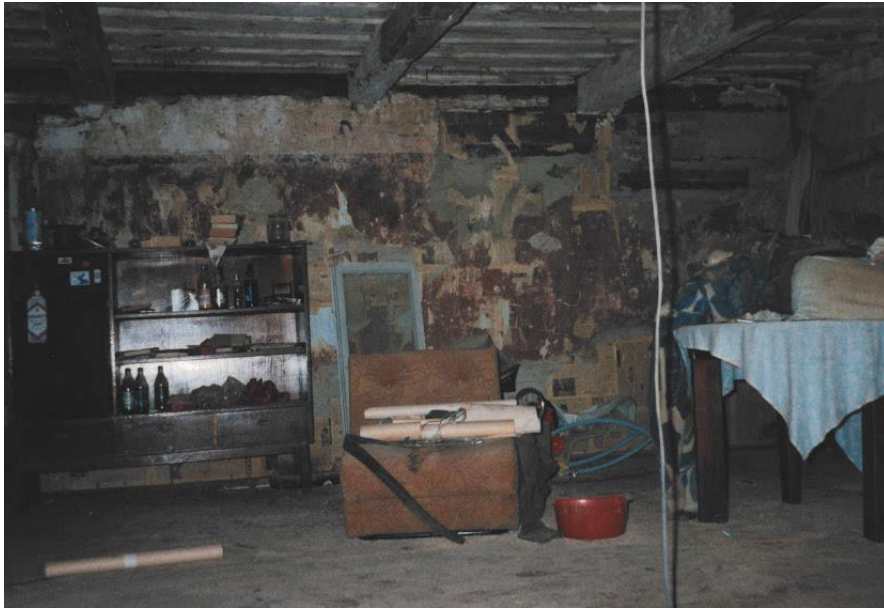
Varasemalt olid tubade laed kaetud värviga, mis oli osati maha tulnud ning laed oli määrdunud (ill 22). Tänapäevaks on tubade lagedeks puhastatud palgid (ill 23).

ill 22 Lagi ja sein 1990ndate lõpus. Allikas: erakogu.

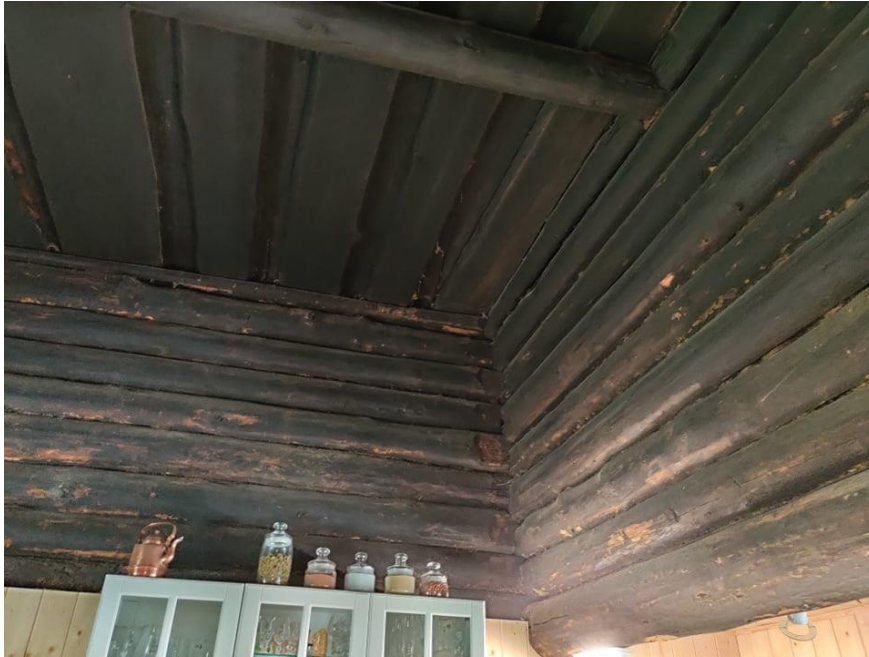
Eraldi on esile toodud varasema rehetoa must lagi (ill 24), mis oli varasemalt kinnikaetud laega. Selle avamine lisab ruumile kõrgust ning võimaldab näha hoone väärtust. Palkides on aga näha mõningaid uuristusi, mis võivad viidata tooneseplaste kahjustustele. Lisaks esineb omaniku sõnul aeg-ajalt põrandal peenikest puupuru. See kas tegemist on uute väljalennuavadega, vajab täpsemat uurimist. Pesemisruumi, sauna ja eesruumi on pandud uus laudadest lagi.

ill 24 Rehetoa must lagi. Foto: Iti Niinemets.

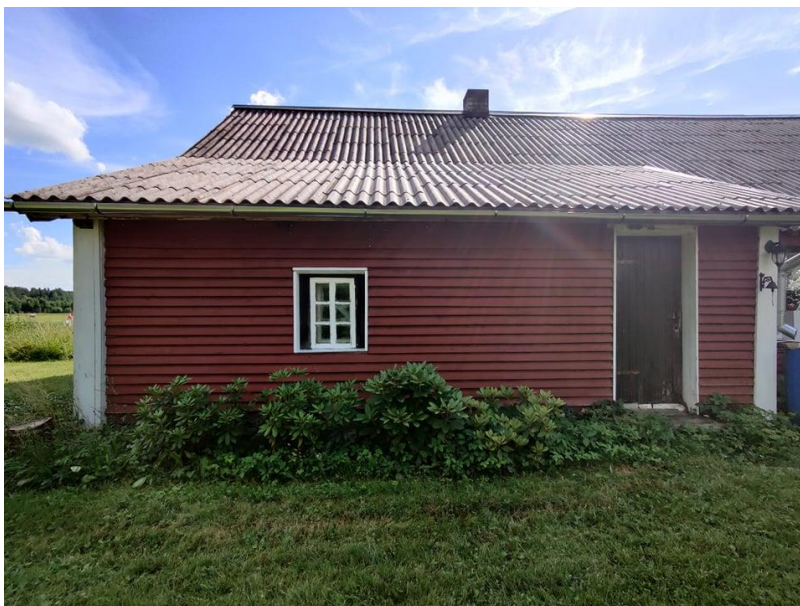
Rehielamud, mille rehetubasid XIX sajandi lõpul ja XX sajandi alguses ka eluruumidena kasutati, tehti tavaliselt nelja- või kuueruuduliste akendega.¹⁸ Antud hoone aknad on vahetatud 1998. aastal toimunud remonditööde käigus. Ainus varasem aken, mis remondi käigus alles jäi, on väike kuue ruuduga sahvri akne (ill 27).

ill 27 Sahvri aken. Foto: Iti Niinemets.

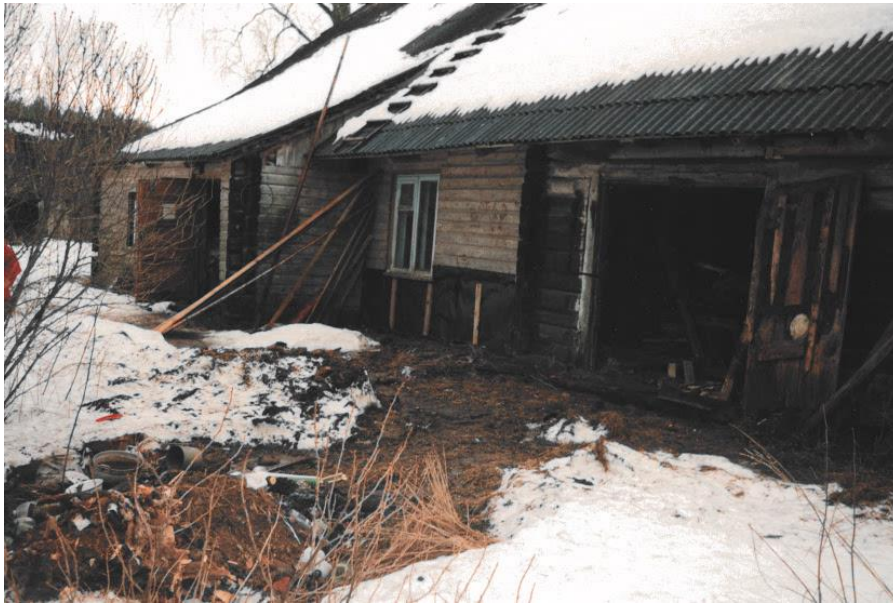
Millised hoone varasemad aknad välja nägid pole täpselt teada, sest puuduvad varasemad fotod või kirjeldus selle kohta. 1998. aastal olid aknad kahe suurema ruuduga ja ühe väikese ruuduga. Seejärel lõigati aknaavad suuremaks, et paigutada sinna suuremad aknad. Varasema lauda ukse (ill 28) asemele pandi aken (ill 29).

ill 28 Lauta uks 1990ndate lõpus. Allikas: erakogu.

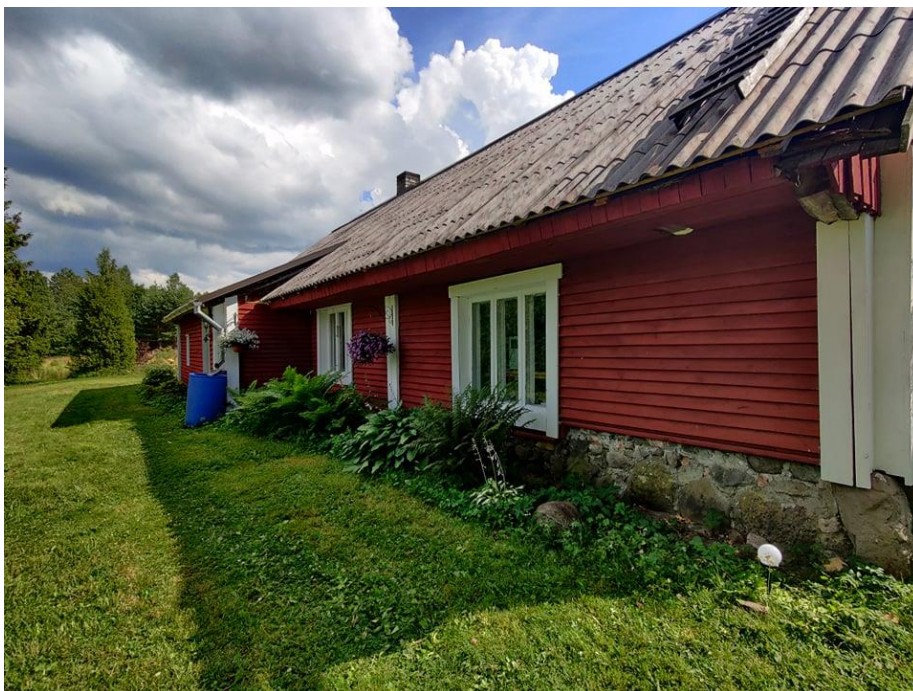
ill 29 Uued aknad. Foto: Iti Niinemets.

Olemasolevaid aknaid on võimalik korrastada ning tänu sellele soojapidavamaks muuta. Akende alla peab olema paigaldatud veeplekk või veelaud, mis peab olema väljapoole kaldu. Selle abil on võimalik vihmavesi aknast eemale juhtida, et vesi ei satuks konstruktsiooni.¹⁹
