**Järveotsa talu aidahoone tehnilise seisundi analüüs ja ettepanekud
restaureerimistöodeks**

Järveotsa, Pangodi küla, Kambja vald, Tartu maakond
(katastritunnus 28201:008:0180)

2018/2019 õppeaasta
Arhitektuuri konserveerimise ja restaureerimise täiendkoolituskursuse lõputöö

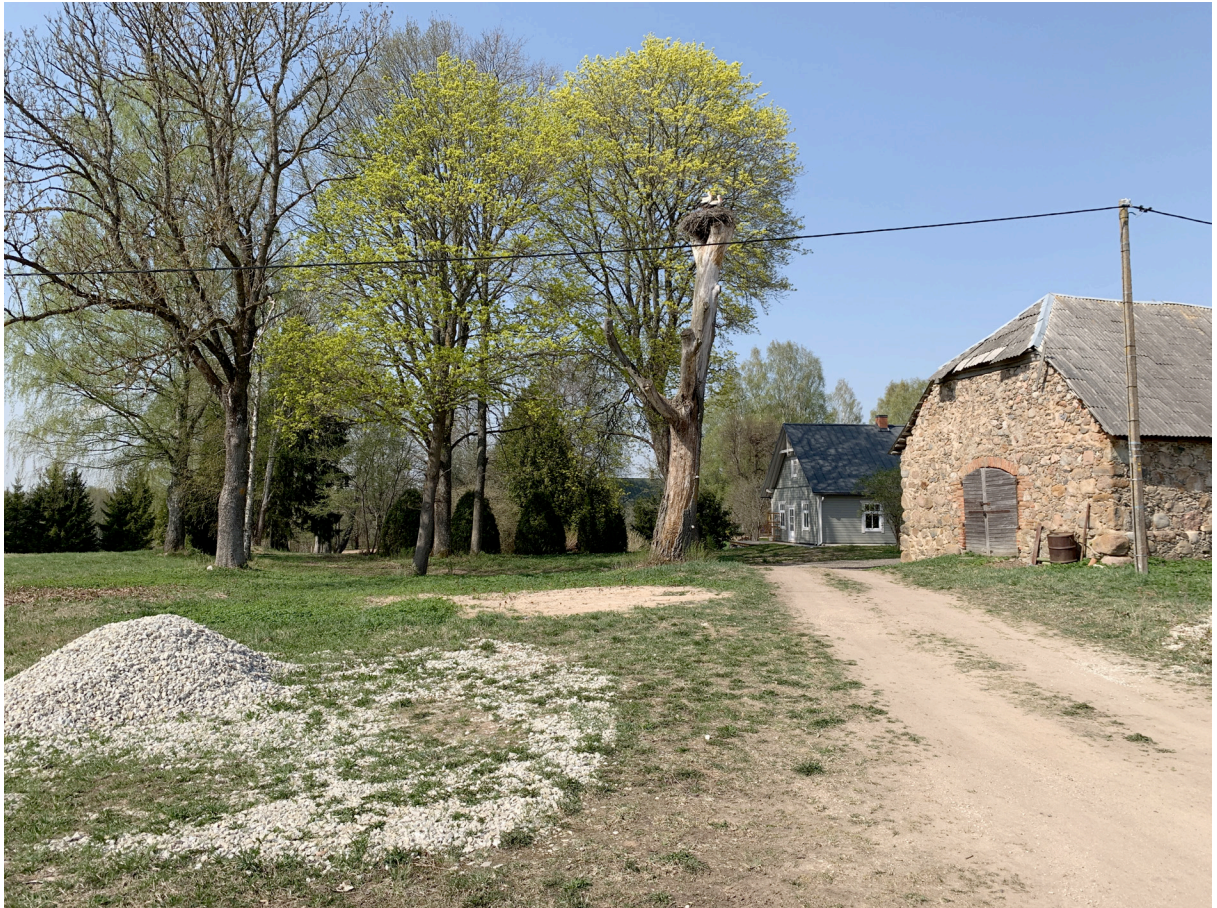
9. Hoone ümbrus, aprill 2019.

Järveotsa talu hoonestust ja krunti on pidevalt hooldatud, kuid puudub kontseptuaalne haljastus. Sel aastal, 2019, paigaldati elumajale uus valtsplekist katus, vahetati välja välisvooder ning paigaldati uued aknad ja ukсед. Samasugused tööd tehti ka saunamajas (valminud 1928-1930). Laudal hetkel funktsiooni ei ole.

- Soovitav vertikaalplaneeringu projekt, koos sadevete süsteemi projektiga, kui planeeritakse hoone võtta aktiivsesse kasutusse.
- Säilitamise eesmärgil lisatöid hoone ümbruses teha ei ole vaja, välja arvatud jätkuvad heakorra tööd.
