**Objekti ehitusajalugu, väärtused, tehniline seisukord ja  
säilitamise ettepanekud**

Ugala 25, Tallinn, Harjumaa

2018/2019 õppeaasta  
Arhitektuuri konserveerimise ja restaureerimise täiendkoolituskursuse lõputöö

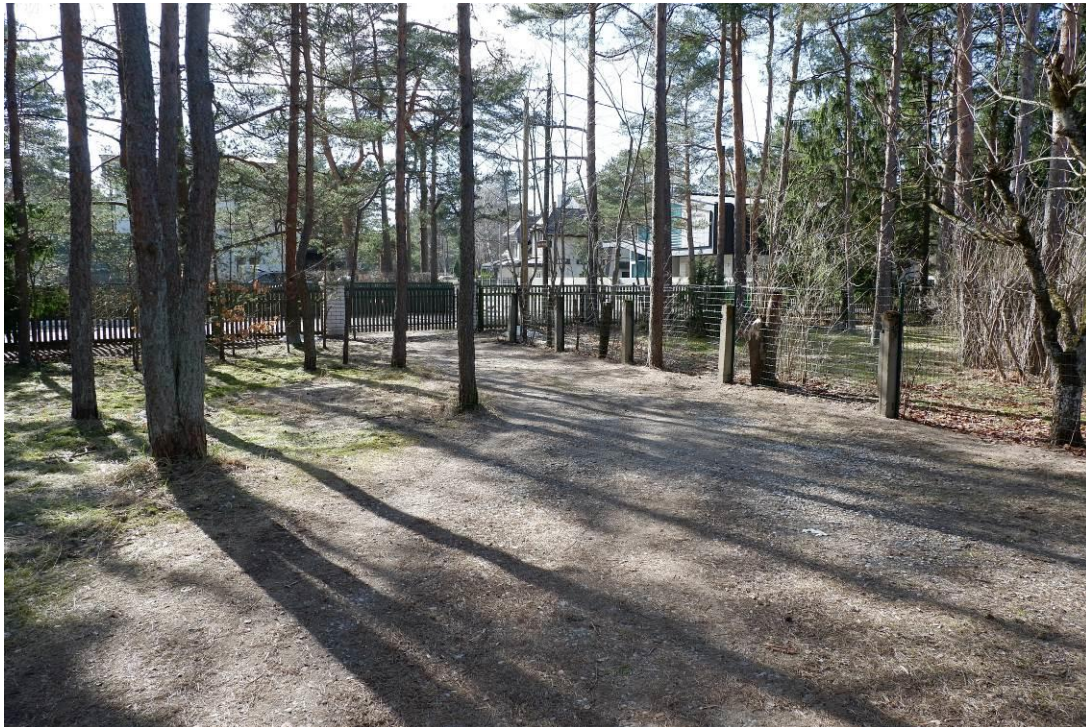
32. Vaade Ugala tn poole. Naaberkrunti piirava võrkaia ees on näha säilinud betoonposte.

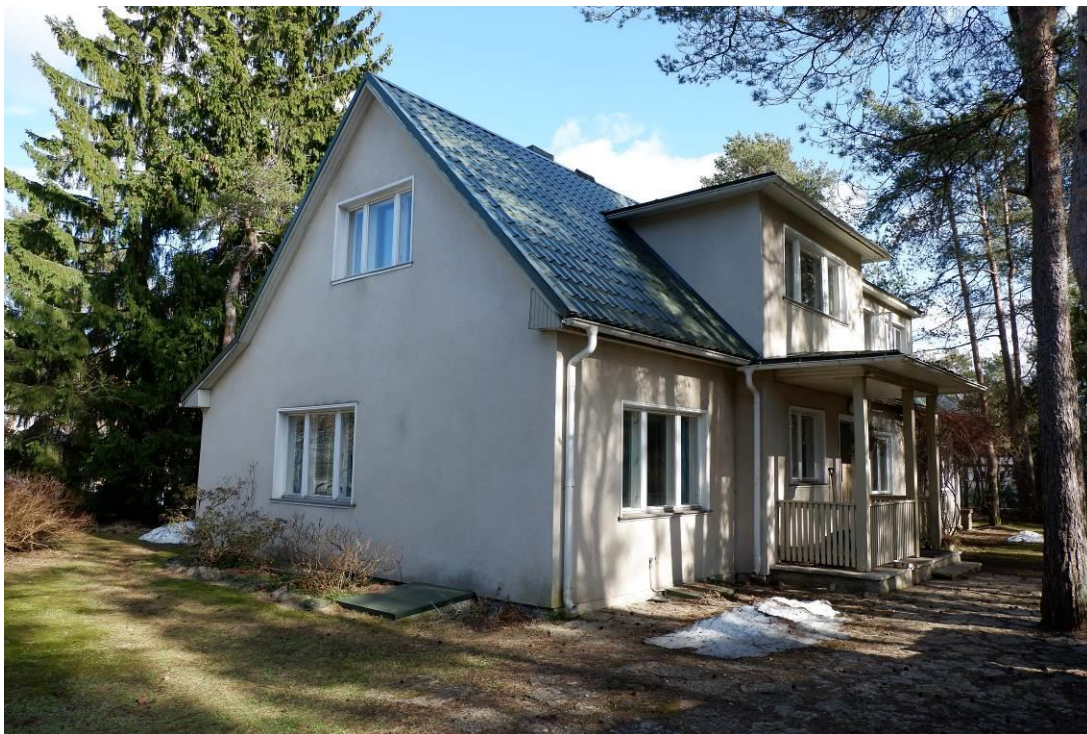
37. Vaade hoone loodepoolsele fassaadile. Tegemist on 90ndate aastate juurdehitusega.

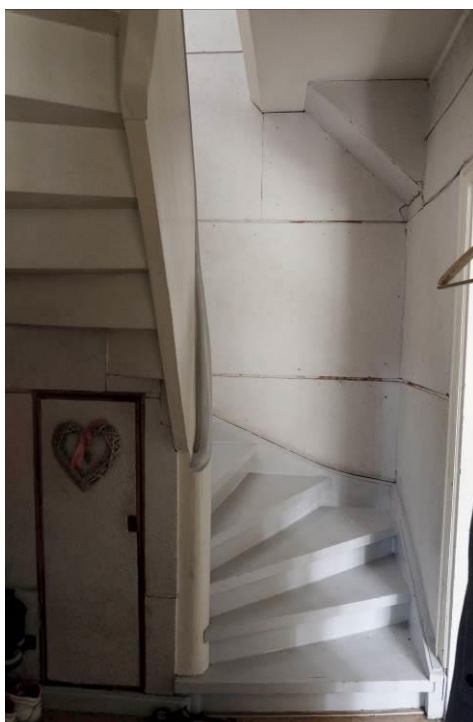
II korrusele viib algsena säilinud trepp, mida on hilisemal perioodil vastavalt vajadusele üle värvitud (illustratsioon 44). Säilinud on ka algne trepikäsipuu. Trepist üles liikudes on märgata akent, mis on algselt hoone välisperimeetris paiknenud (illustratsioon 54). Hoone pikendamisel otsustati hoonele iseloomulik element siseruumis säilitada. Lisaks sisekujunduslikult põnevale elemendile, viitab aken algse hooneosa üleminekut uueks hooneosaks. Trepp jagab hoone pooleks – loode poole jääb uus, ja teisele poole vana osa. Vanas hooneosas on säilinud tualettruum, mida 1937. aasta plaanidel näidatud ei ole (illustratsioon 56). Sellele vaatamata kajastavad tualettruumi akent 1938. aasta vaated hoonele tagahoovi poolt. Lisaks algsele aknaraamidele ja sisemistele piirdeliistudele on ruumi laes säilinud ka ruumi tuulutuse taganud avad. 1937. aasta plaanide järgi on kavandatud II korruse osa kaheks suureks avaraks ruumiks,

44. Vaade trepile. Säilinud on algne trepikäsipuu. Trepiastmeid on ilmselt nõukogude perioodil kohendatud.

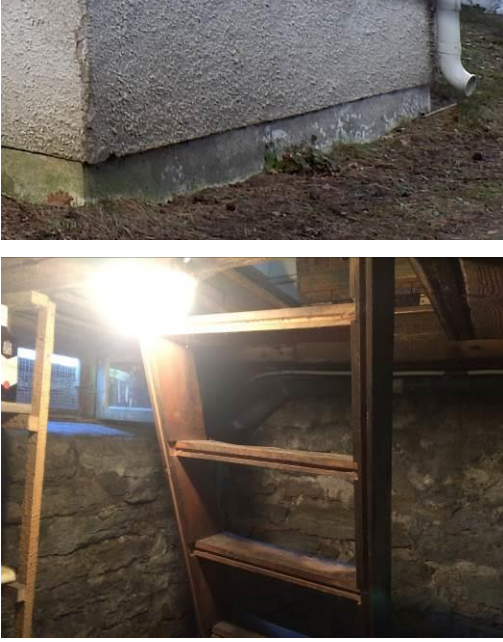
<p>Hoone vana osa on laotud paekivist vundamendile, uue osa vundament on betoonist. Ajaloolised fotod ja projekti vaated viitavad sellele, et sokkel on algselt krohvitud olnud. Suuremaid niiskuskahjustusi ei esine, tõenäoliselt on hoone ümbruse vertikaalplaneering vihmavee eemale juhtumiseks piisav. Paiguti esineb hoone kagunurga soklil vetikat, mille on põhjustanud tõenäoliselt vihmaveetorust hoone nurka kogunev liigniiskus. Soovitav on kontrollida sadevete ärajuhtimise süsteemi töökorda ja efektiivsust. Vajadusel tuleks hoone vertikaalplaneering selles piirkonnas ümber teha.</p>

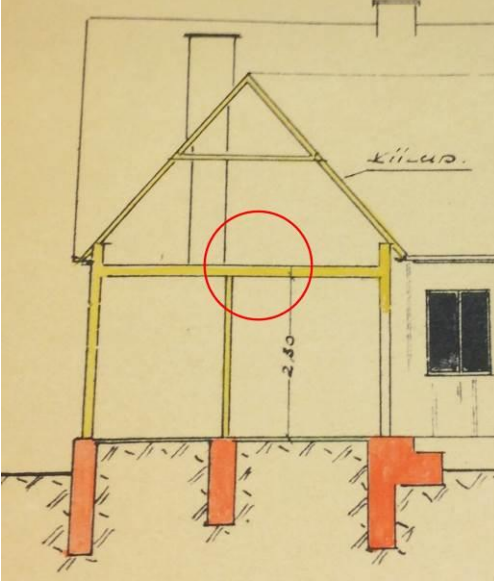
<p>Nii vana kui uue hooneosa vahelaed on puidust. Visuaalsel vaatlusel tundub seisukord hea olevat. Visuaalseid kahjustusi ei esine.</p>

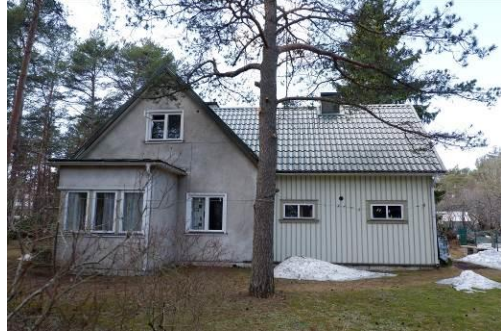
Katus ja  
korsten

Välisel vaatlusel on nii katusekate kui ka korstnapitsid heas seisukorras, kahjustusi ei esine.
