## Konserveerimistöõde kaart

<b>Objekt :</b>	Lõuendmaal "Nümfid"
<b>Autor, koolkond, töökoda:</b>	-
<b>Dateering :</b>	19. sajandi lõpp

**Kuupäev: 15.12.2010**

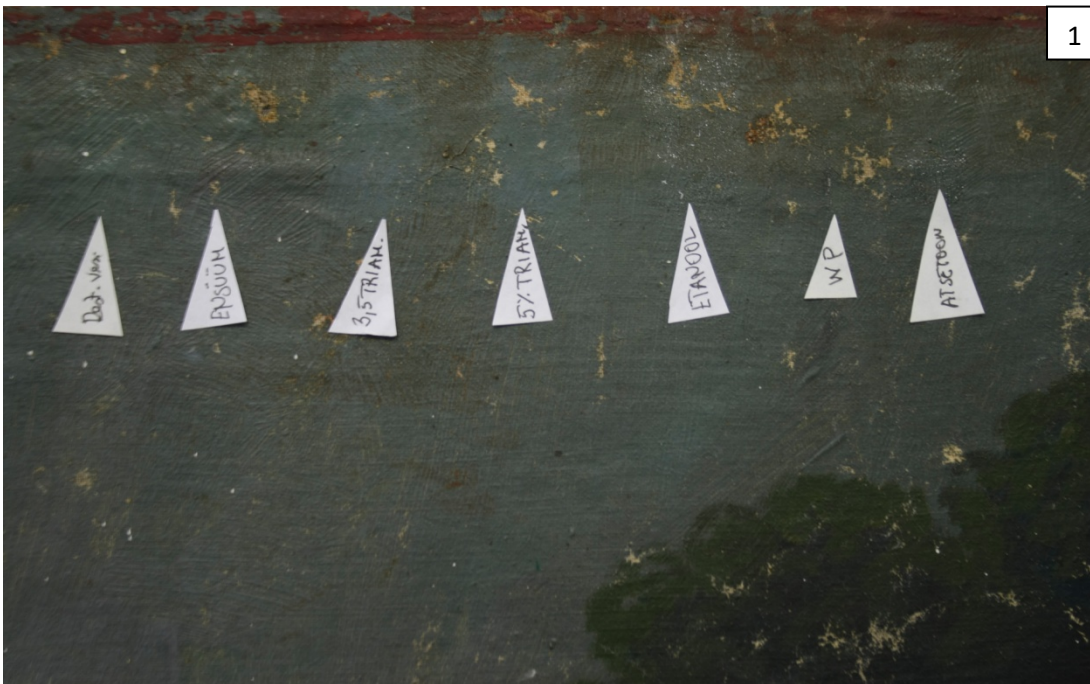
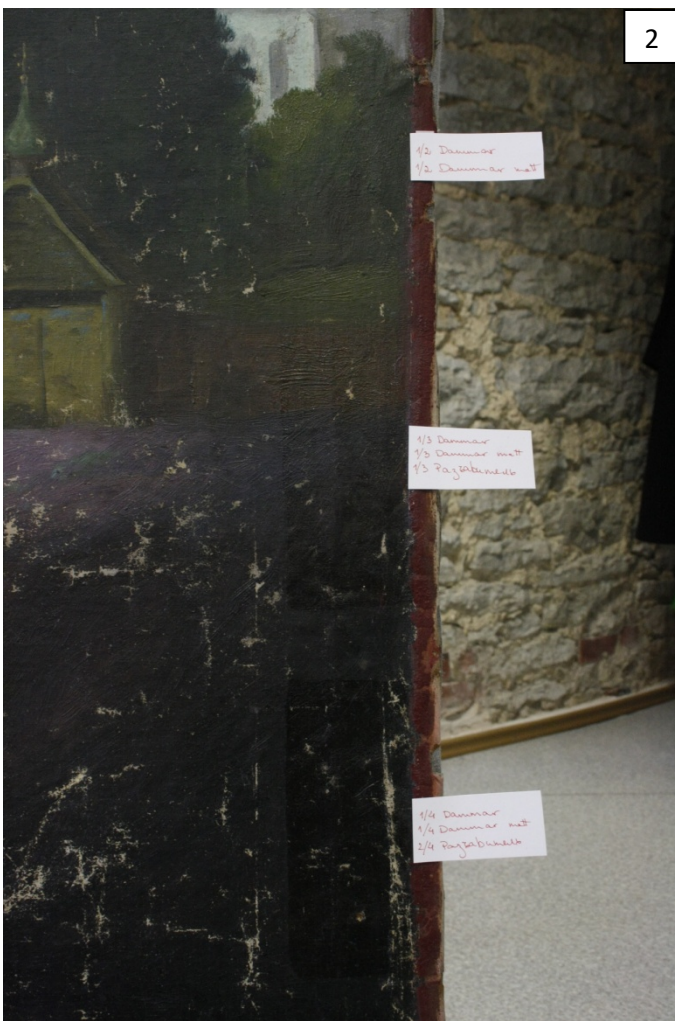
## Läbiviidud proovid

1. Puhastusproovid –  
Destilleeritud vesi;  
ensüüm;  
3,5% triammooniumtsitraadi  
vesilahus;  
5% triammooniumtsitraadi  
vesilahus;  
etanool;  
white spirit;  
atsetoon
2. Lakiproovid –  
dammar  $\frac{1}{2}$ , dammar matt  $\frac{1}{2}$ ;  
dammar  $\frac{1}{3}$ , dammar matt  $\frac{1}{3}$ ,  
white spirit  $\frac{1}{3}$ ;  
 $\frac{1}{4}$  dammar,  $\frac{1}{4}$  dammar matt,  
 $\frac{1}{2}$  white spirit

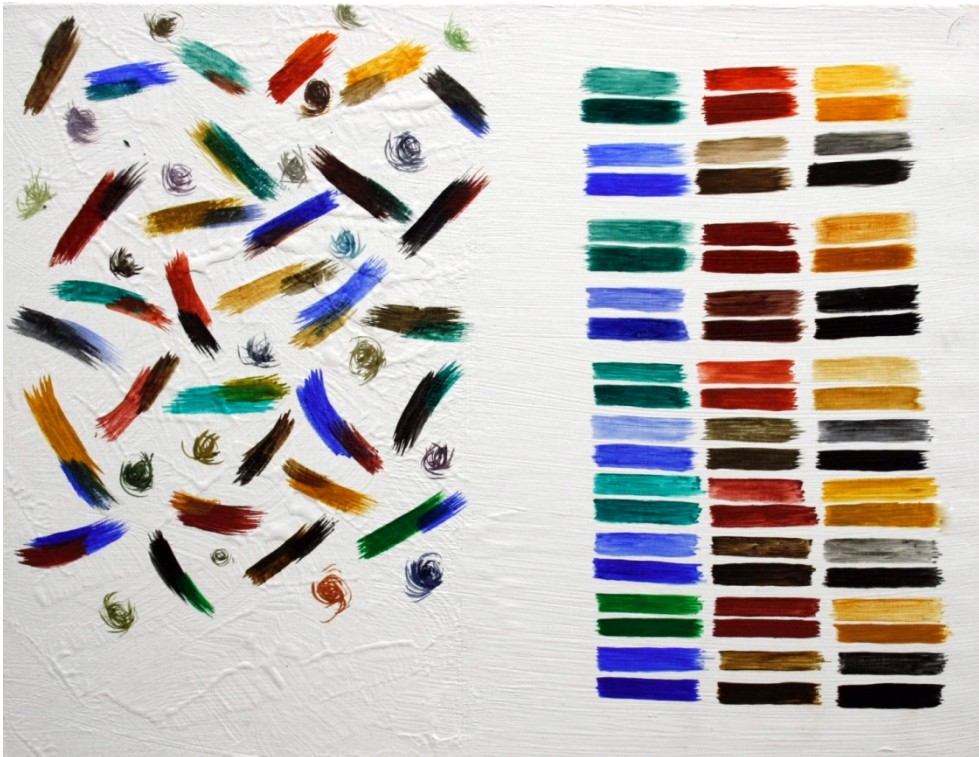
## Retušeerimismediumidega tehtud katse

R. Gamblin  
konserveerimisvärvid

Mowilith 20  
retušeerimismedium

Akvarellid

Õlivärvid

Lakivärvid

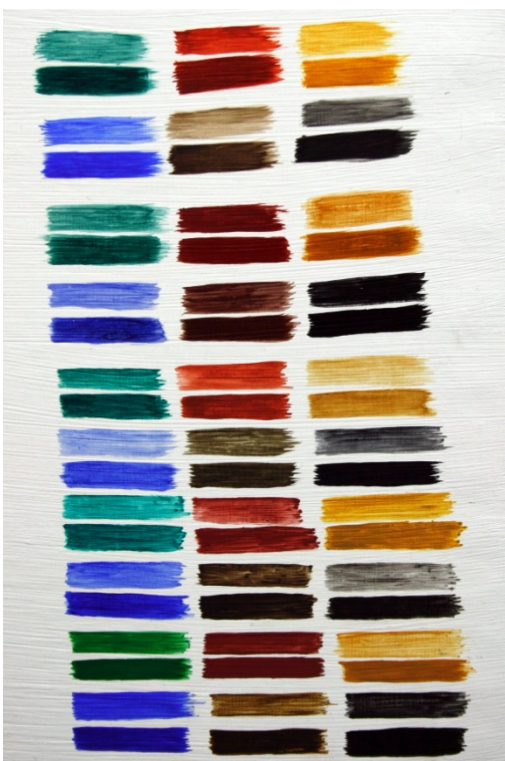
Pildil värviproovid: ühe ja mitmekordse kattevõime võrdlus.

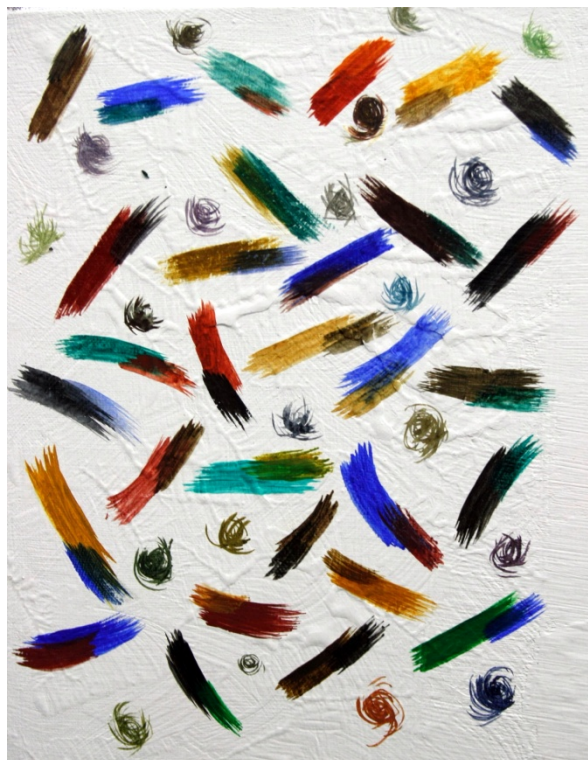
Vabas vormis katsetatud laseerimis ja katvusvõimet ning segunemist.
