Liina Viil

**KURESSAARE SUUR-SADAMA TN 11 HOONE
AJALOOLINE ÜLEVAADE,
MUINSUSKAITSE ERITINGIMUSED JA
RESTAUREERIMISKONTSEPTSION**

BAKALAUREUSETÖÖ

Tallinn 2010

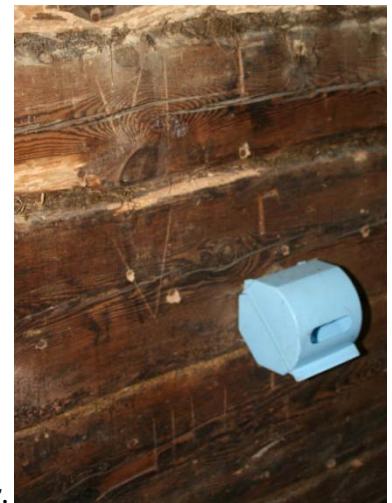
Hoone lahtimonteerimise tõestuseks on laudisel märgata mitmekordse kasutusega naelaauke ning lisaks rõhtpalkidele kraabitud nummerdus, mida on näha hoovipoolses eeskojas (ill 2).

Ill. 2 Eeskojas nähtav palkide nummerdus.

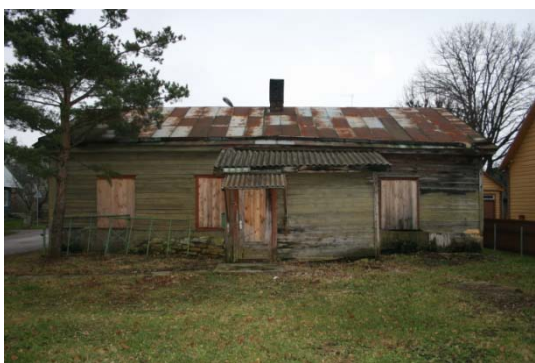
Suur-Sadama 11 hoone on ühekorruseline, pööningu, hoovipoolse varikatusega eeskojaga rõhtpalkidest laudvoodriga maja. Hoone oli kohandatud kaheks korteriks, hilisemal ajajärgul on siseplaneeringut omavoliliselt muudetud vastavalt vajadusele. Hoone seisab hetkel tühjana, aknad ja ukсед on laudadega kinni löödud vandaalide eemalehoidmiseks. Hoone on halvas seisukorras ja vajab restaureerimist.

Ill. 5 Vaade idaküljele.

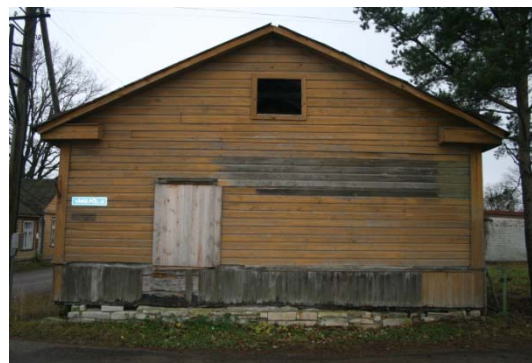
Ill. 6 Vaade põhjaküljele.

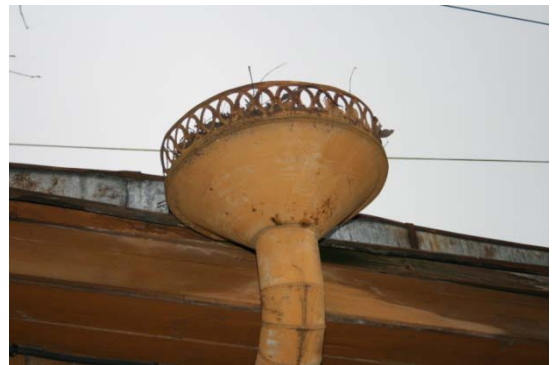
Ill. 13 Ornameenteeritud vihmavetoru lehter

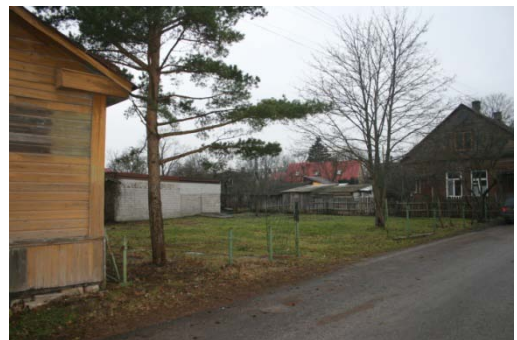
Krundil puudub piire. Krundi lõunanurgas on säilinud jupp puitlippidest aeda. Teise tänavaga piirneval krundiäärel on säilinud metalltorud toruaiast, mille juppe vedeleb hoone ääres.

Krundil ei ole säilinud ühtegi abihoonet. 1962. aastal ehitatud kuur, välikäimla, prügikast ja kaev on hävinud. Pinnases on näha abihoonet vundament. Krunt on kaetud muruga, kasvab paar puud.

Ill. 15 Vaade krundile Väike-Põllu tänavalt.

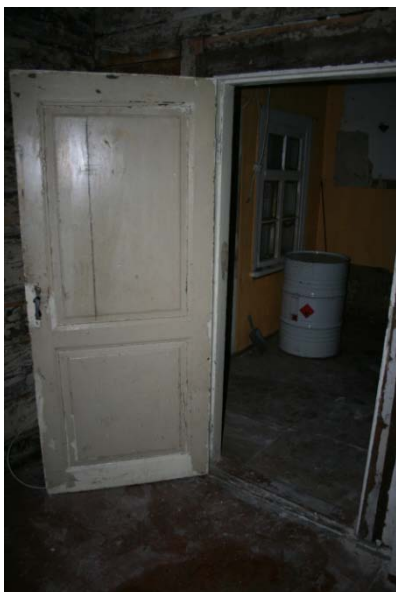
Hoones on säilinud originaalseid siseuksi ja mõned on pärit ka hoone ümberpaigutamise ajast 1950. aastatel, leidub ka veel hilisemaid uksi. Peafassaadil asub

Ill. 16 Originaalne siseuks.

13. Restaureerida olemasolevad originaalsed ukсед.
14. Säilitada katusekonstruktsioon, vajadusel toetada. Olemasolev tsingitud valtsplekkkatuse on roostekahjustustega. Sõltuvalt katuse seisundist tuleb kas olemasolevat katust

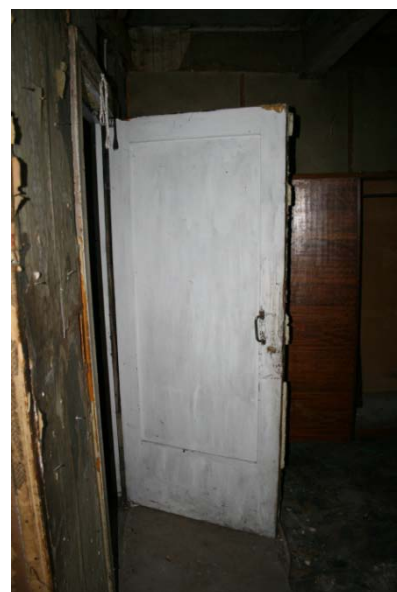
Ill. 17 Hilisem siseuks.

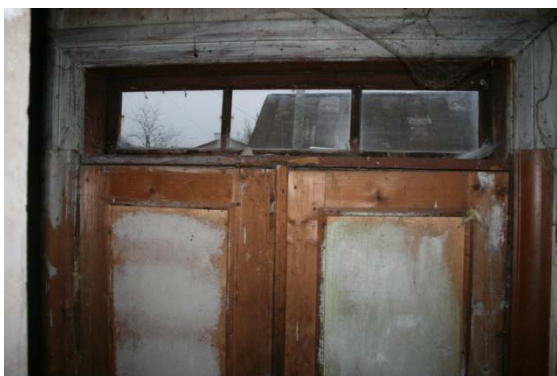
hilisem kahepoolne kolmeruudulise valgmikuga uks. Pööningukorruse uks on kehvast olukorras.

Ill. 18 Hilisema kahepoolse valgmikuga peaukse detail interjöörist.

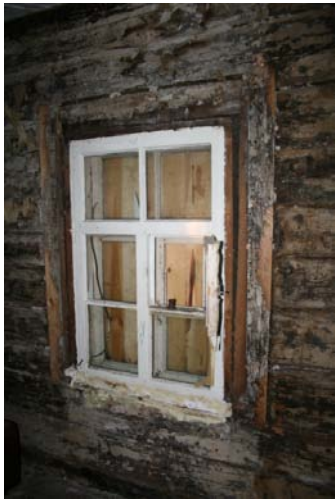
Kuueruudulised aknad ja laiad aknalauad on algupärasead, interjöörist on alles ka algupärasead siseaknad. Eeskojas kuivkäimla ruumis on väike kahearuuduline aken mille aknalaud on sarnane teiste akende omadega, aga raamistuse profileering puudub. Akende

metallist detaile on säilinud, sealhulgas ka osaliselt säilinud hingede detailid. Aknaid saab vaadelda ainult interjööri, kuna nad on väljaspoolt laudadega kinni löödud.

Ill. 20 Originaalne aken, siseraami ja metalldetailidega.

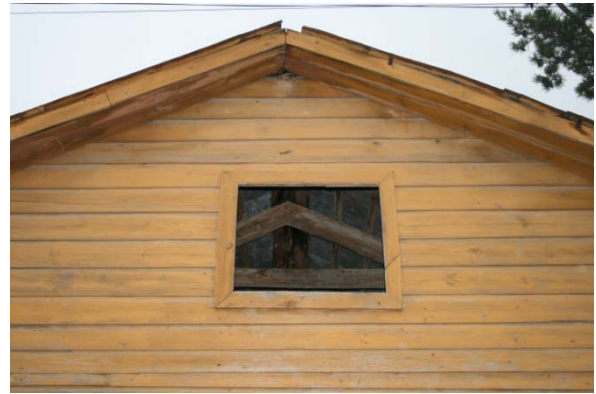
Ill. 21 Pööninguaken.

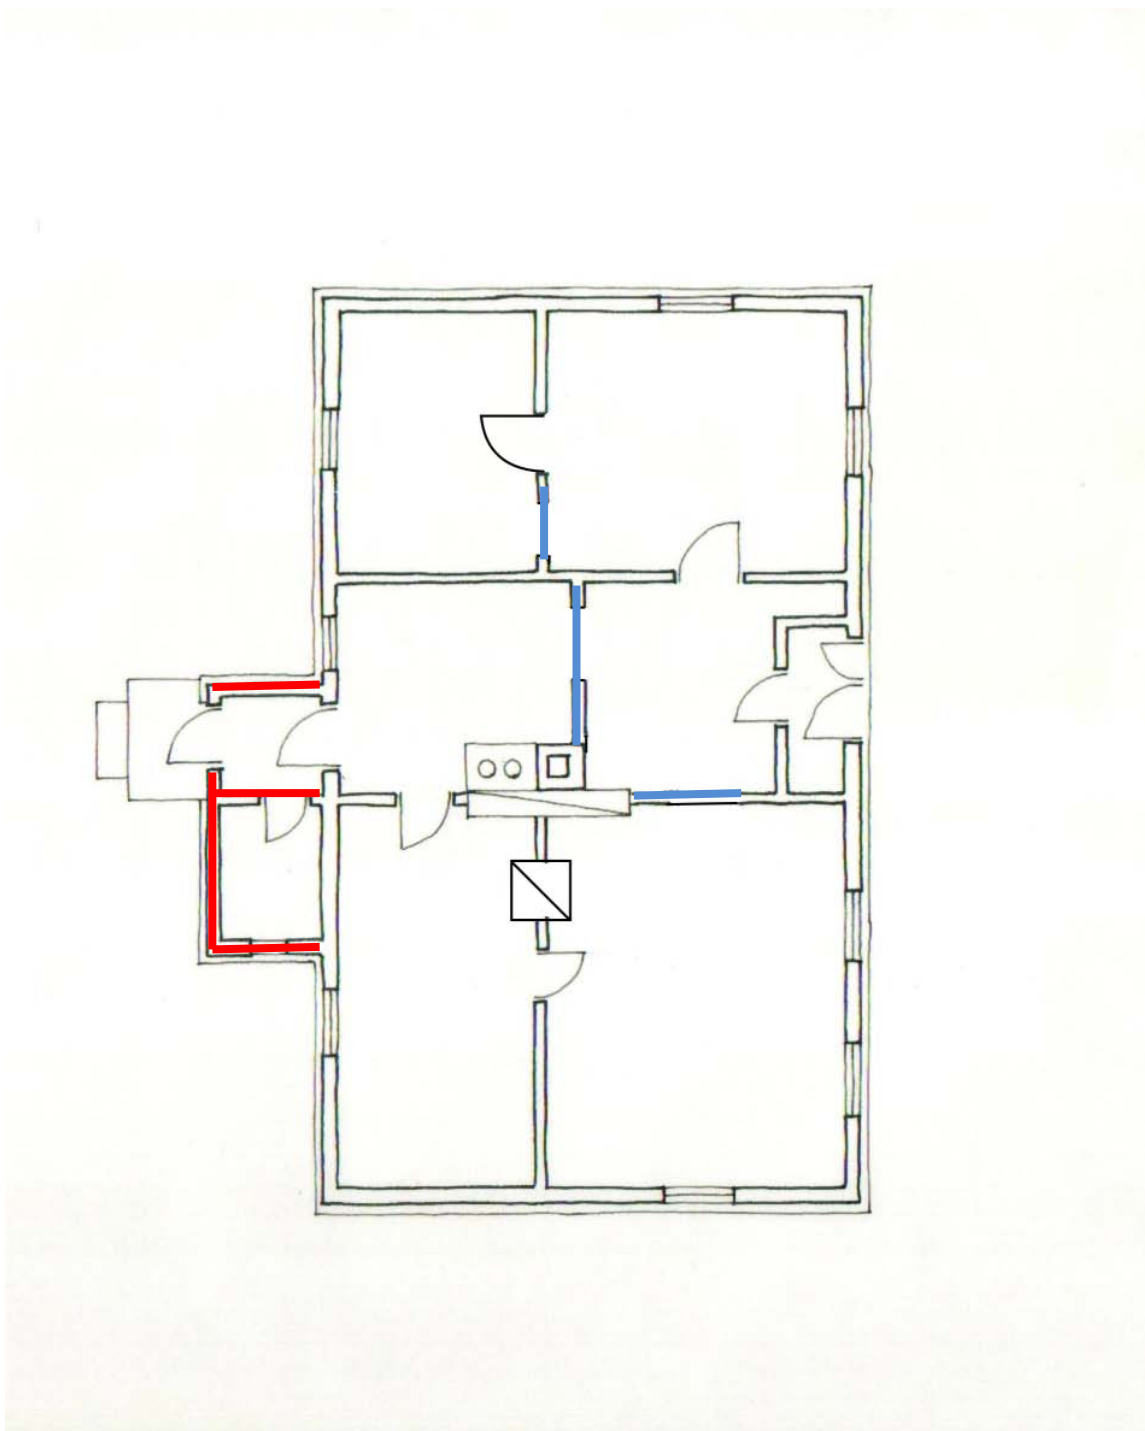
Ümber- ja juurdeehitused

Juurdeehitused märgitud punasega, ümberehitatud piirkonnad sinisega.

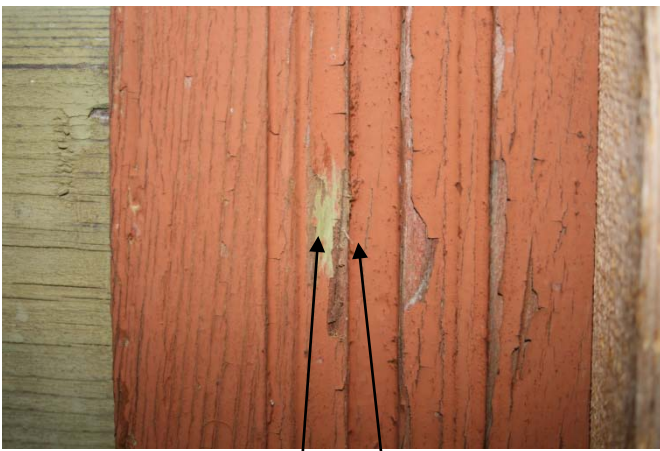
UURINGU TEOSTAJA LIINA VIIL		KUUPÄEV 10.02.10	KAART NR 1
OBJEKT Suur-Sadama 11		VALMIMISAEG 1875	PÕHIPLAAN / VAADE Asukoht lisades sondaažide plaanilt.
RUUM / HOONE OSA Eksterjäär			
SUUREMAD REMONDID / MUUDATUSED Seoses ümbertoomisega 1950ndatel.		SONDAAŽI ASUKOHT Lääneseina akna piirderaamilt.	
JRK NR	VIIMISTLUSKIHID	FOTOD / JOONISED / MÄRKUSED	
	Puit

1	Roheline S451		
2	Punane S410

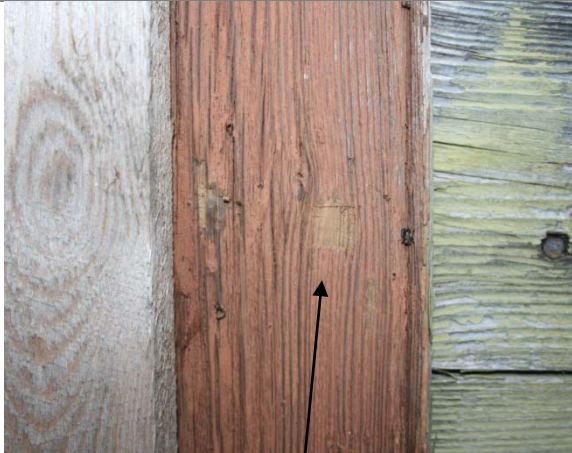
UURINGU TEOSTAJA LIINA VIL		KUUPÄEV 10.02.10	KAART NR 2
OBJEKT Suur-Sadama 11		VALMIMISAEG 1875	PÕHIPLAAN / VAADE Asukoht lisades sondaažide plaanilt.
RUUM / HOONE OSA Eksterjäär			
SUUREMAD REMONDID / MUUDATUSED Seoses ümbertoomisega 1950ndatel.			SONDAAŽI ASUKOHT Idaseina akna piirderaamilt.
JRK NR	VIIMISTLUSKIHID	FOTOD / JOONISED / MÄRKUSED	
	Puit

1	Punane S410

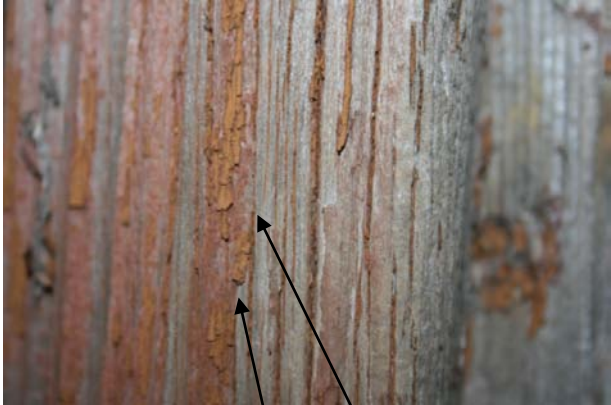
UURINGU TEOSTAJA LIINA VIIL		KUUPÄEV 10.02.10	KAART NR 4
OBJEKT Suur-Sadama 11		VALMIMISAEG 1875	PÕHIPLAAN / VAADE Asukoht lisades sondaažide plaanilt.
RUUM / HOONE OSA Eksterjäär			
SUUREMAD REMONDID / MUUDATUSED Seoses ümbertoomisega 1950ndatel.			SONDAAŽI ASUKOHT Idaseina akna piirderaam
JRK NR	VIIMISTLUSKIHID	FOTOD / JOONISED / MÄRKUSED	
	Puit

1	Punane S410		
2	Oranž S398
