Tallinna liitsihi ülemise tuletorni kompleksi ajalugu ja tulevik

Bakalaureusetöö

Tallinn 2009

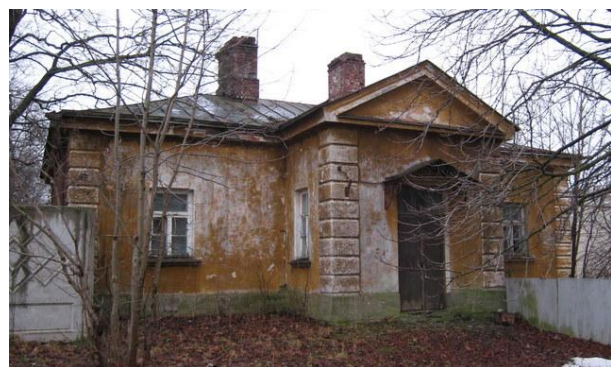
Hoone 2 Majakavahi elamu (1851) (vt Lisa 13)

Hoone seisab funktsioonita, sissepääs sinna ei olnud pikka aega piiratud, seetõttu on hoonet ajuti asustanud kodutud. Ruumid on täis rämps, kadunud on kõik siseuksed. Hoones on

mitme lõhutud ahju jäänused (Vt Fotod 1 ja 2). 2008./2009. aasta talvel lõhuti kõik hoone aknaklaasid ning tagumises tiivas toimus tulekahju. 2009. aasta mai alguses sulges Veeteede Amet kõik hoone ukсед ja aknad väljastpoolt.

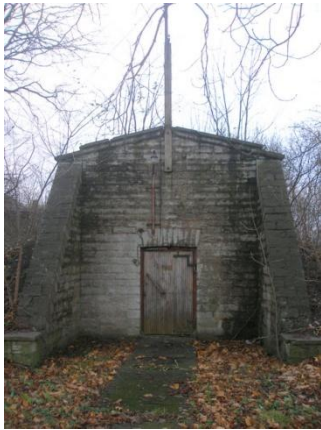
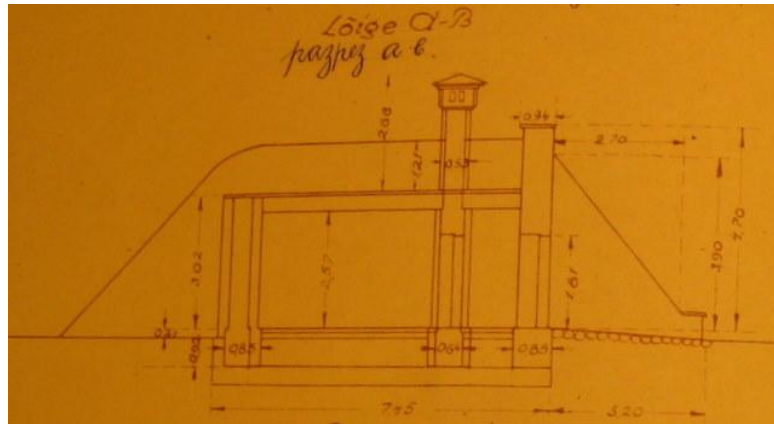
Hoone 5 Kelder 1894(vt Lisa 16)

<p>Seinad</p>	<p>Müürid on laotud paekivist, kaetud kolmest küljest pinnasevalliga.</p> <p>Kahjustused Seinad kattev mullakiht on mitmes kohas laiali vajunud – ei kata enam seinad. Keldri lael ja seinu ümbritsevas mullavallis kasvavate puude juured ohustavad ehitise konstruktsioone. Ehitise fassaadi vastu toetuvate seinte kaldpinnad on varem olnud kaetud plekiga, plekki seal enam pole ning konstruktsioon on kaitsetu sinna sattuva vee suhtes. Arvatavasti on just sel põhjusel lagunened ka viilu kohal olev karniis.</p>

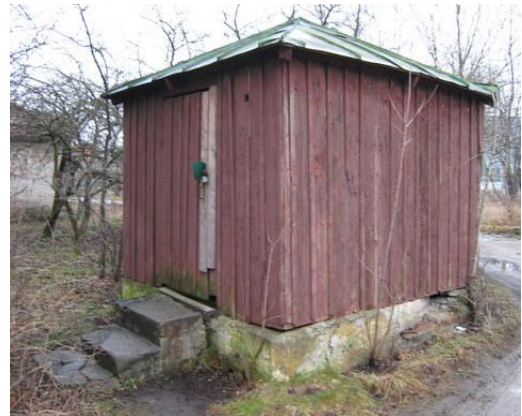
Hoone 6 Kaevumaja (vt Lisa 17)

Kaevu ümber on ehitatud ruudukujulise põhiplaaniga puitsõrestikseintega putka Hoone vundament on kohati lagunenenud ja näha on sileda küljega paeplokkidest ehitatud kaevurakised, mille kohale maja on ehitatud.

Seinad	Puitsõrestikseinu katab kitsa katteliistuga laudis.
	Kahjustused: Hoone seinad on sokli kehva olukorra tõttu vajunud, ust on kahjustanud trepilt üles pritsiv vesi.
Katus	Hoonel on valtsitud plekist madal telkkatus. Plekk on värvitud rohelisteks.
	Kahjustused: Katus paistab olevat heas korras.
Uksed	Hoone loodeküljel on üks väljapole avanev uks, milleni viib kahe astmeline trepp. Hoone tagaküljel, kahe akna vahel, on aga laiem kahepoolne uks.
	Kahjustused: Trepilt üles pritsiva vee tõttu on loodepoolse ukse alumisel osal niiskuskahjustused, seal kasvab sammal või vetikas. Tagumist ust ei ole juba ammu kasutatud, see on kinni naelutatud.
Aknad	Hoone tagumisel küljel on kaks klaasimata aknaava.

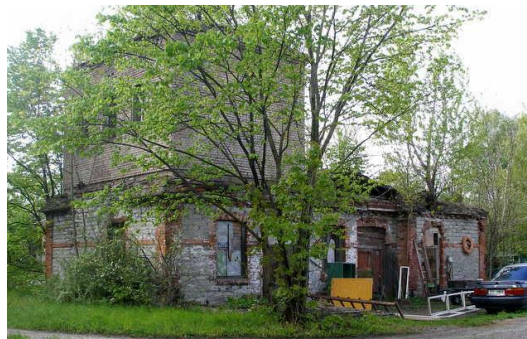
Hoone 11 Atsetüleengaasi vabrik (1902) vt lisa 10 (vt Lisa 20)

Kõnealune hoone on kogu kompleksis tehniliselt kõige kehvemas seisukorras, sisuliselt varemeis.

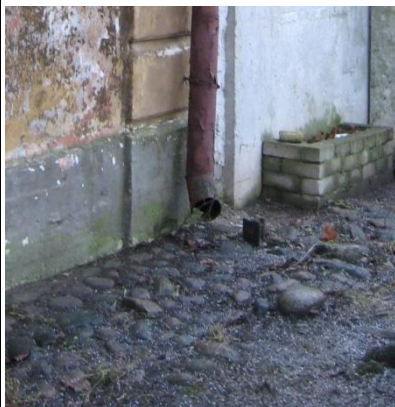
Paekiviplakkidest laotud sokkel, hoonet ümbritseb perimeetralselt ca 70cm laiune munakividest riba. Maja taga ja külgedel on sokkis ventilatsiooniavad, sissesõiduteepoolsel küljel on need kaetud kuidust plaatidega.

Kahjustused: Sokli pinnal on märgata vetika või sambli kasvu, ent olulisi kahjustusi see põhjustanud ei ole. Samuti ei ole sokliosas märgata muid kahjustusi.

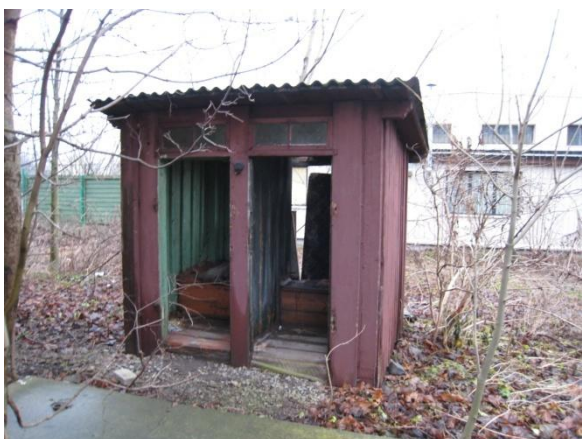
Vaade käimlale kirdest.

Paistab, et käimla on kasutusel tänaseni, ent igasugune hooldus puudub.

Seinad	Puitsõrestikseinad on kaetud kitsa katteliistuga laudisega.
	Kahjustused: Seinte alaosas on märgata niiskuskahjustusi.
Katus	Hoone pultkatus on kaetud eterniidiga

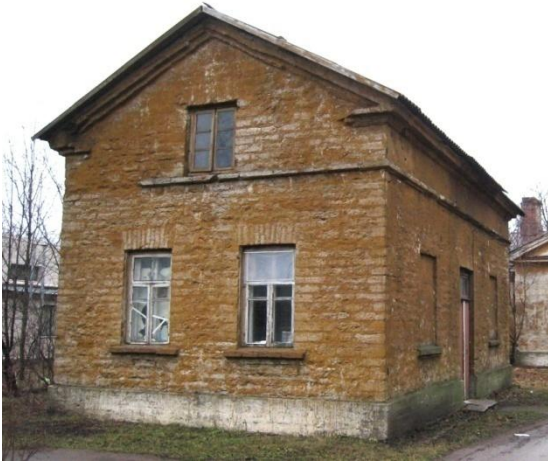
<p>Paekivist müürid on kaetud õhukese krovhikihiga, see on värvitud kollaseks. Hoone räästast allpool, umbes vahelae kõrgusel ümbritseb maja paekivist karniis.</p> <p>Kahjustused Maja kagupoolsel otsal on vahekarniis murdunud, st puudu, umbes meetri ulatuses. Räästa alust karniisi kattev krohv on mitmes paigas murenenud, alla kukkunud.</p>

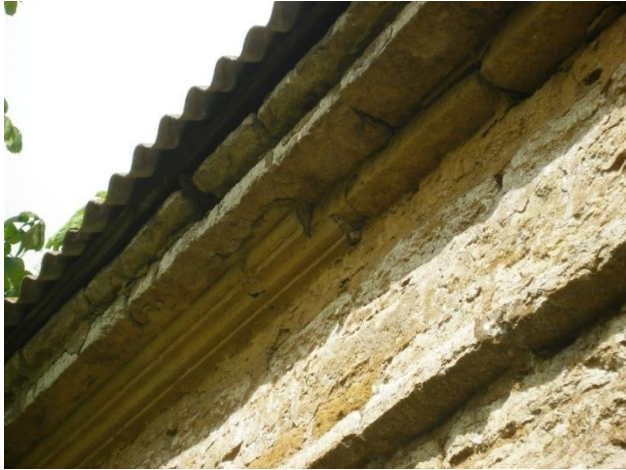
<p>Katus</p>	<p>Hoonel on viilkatus, katusekattematerjaliks on eterniit, majal on üks punasest tellisest korsten.</p> <p>Kahjustused: Katus paistab olevat heas korras.</p>
<p>Uksed</p>	<p>Hoone välisuks on kahepoolne püstlaudisega kaetud, ning on arvatavasti pärit 1970.-80. aastatest.</p> <p>Kahepoolsel peauksel pudub link.</p>
<p>Aknad</p>	<p>Aknad on puidust. Maja aknad on arvatavasti pärit 1940. aasta eelsest ajast. Ajalooliselt Meremuuseumi kogus olevalt fotolt on näha sarnase raamijaotusega aknad, seega on võimalik, et need on pärit 1896. aastast või isegi 1850ndatest.</p> <p>Kahjustused: Akende klaasid on 2008. aasta tavel lõhutud, maja tagumise eenduva tiiva aken on saanud kannatada tulekahjus samal talvel.</p>

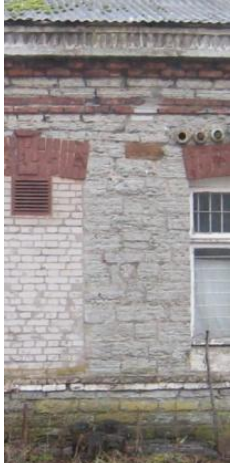
Paekivimüüre ilmestab dekoratiivne telliseladu räästa all ja punasest tellisest aknasillused ning kaks punase tellise rida akende all. Miskipärast on maja loodeküljel sillused kaetud roosa värviga ja akende kohal olev punasest tellisest dekoratiivne triip värvitud valgeks.
	Kahjustused: Maja algset ilmet on Nõukogude ajal muudetud. Kõiki aknaavasid on väiksemaks tehtud: akende alumisse ossa on laotud 3-4 rida silikaattelliseid, üks kaguküljel asuv aken ja hoone kirdeotsas asuv uks on kinni müüritud.

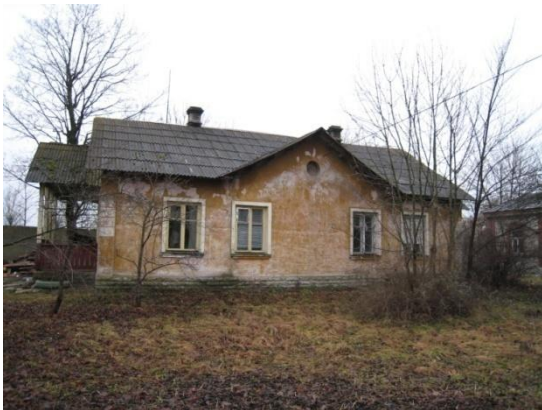
Vaade hoonele kagust.

Sokkel	Paekiviplokkidest laotud sokkel.
	Kahjustused: Sokli pinnal on märgata vetika või sambla kasvu, ent olulisi kahjustusi see põhjustanud ei ole. Veranda alusel osal on niiskusest ja külmast tingitud kahjustused, paekivi on murenenud.
Seinad	Seinad on arvatavasti ehitatud silikaattellisest. Hoone müürid on krohvitud ja kollaseks värvitud. Hoone nurkadel imiteerib krohv nurgakvaadreid. Aknaid ääristab heledaks värvitud krohvist raamistus.
	Kahjustused: Värv on räästa alustes piirkondades koorunud, krohv on mitmes paigas murenenud.
Katus	Hoonel on eterniidiga kaetud viilkatus. Katusekattematerjal paistab olevat heas korras.
Uksed	Hoonel on ehitusaegsed lihtsad puidust uksed.
Aknad	Hoonel on ehitusaegsed puidust aknad.

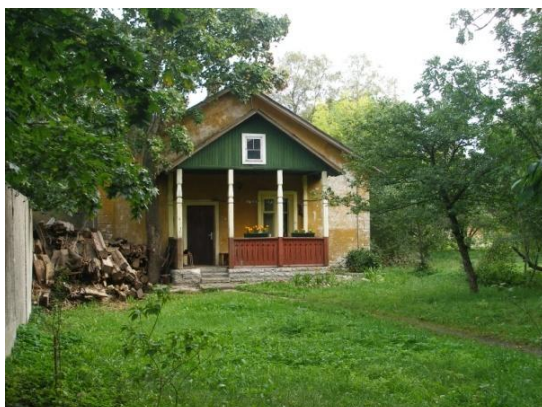
Vaade hoonele edelast.

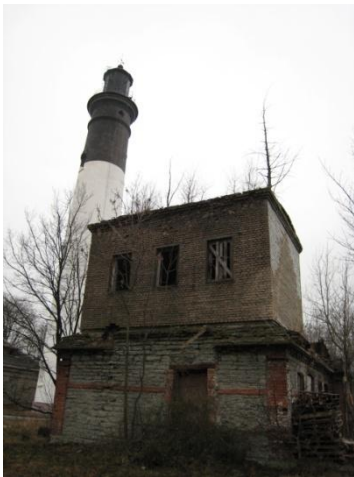
Vaade hoonele kagust.

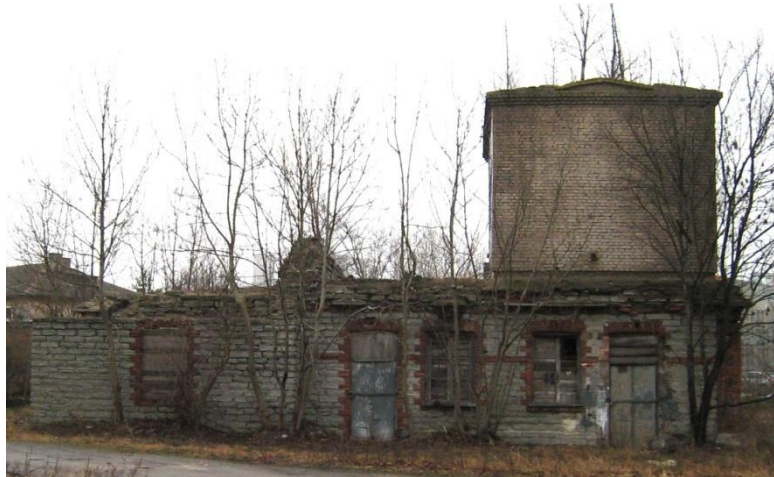
Vaade hoonele edelast.

<p>Sokkel</p>	<p>Paekiviplokkidest laotud sokkel. Soklil on märgata niiskuskahjustusi.</p>
<p>Seinad</p>

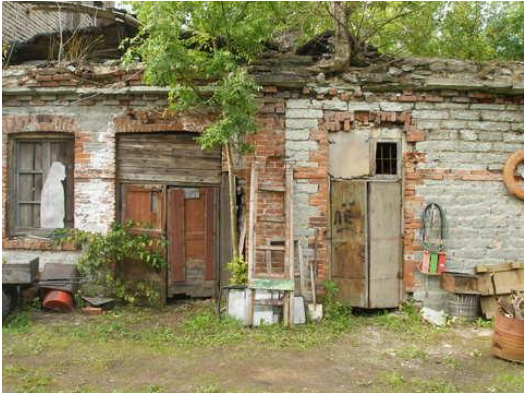
<p>Müürid on laotud paekivist, hoone nurgad ja avade ümbrused on laotud punasest tellisest. Vanemat honeosa ümbritseb umbes poole akna kõrgusel ka punasest tellisest triip.</p> <p>Kahjustused Müürid lagunevad, kuna puudub kaitse sademete eest. Seetõttu on valdavad niiskusest ja külmumisest põhjustatud kahjustused. Lisaks kasvavad müüril ja selle sees juba küllaltki suured puud.</p>
<p>Katus</p>

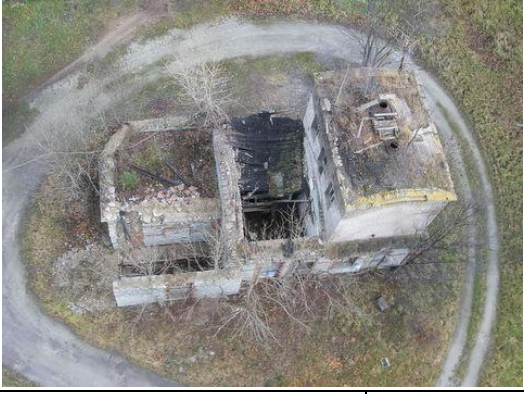
<p>Katus puudub. Arvatavasti hoone funktsiooni kadumise ja igasuguse hoolduse puudumise tõttu on täielikult hävinud suurem osa hoone katusest, vaid silikaattellisest Nõukogudeaegse pealeehituse katus on veel sisse langemata.</p>
<p>Uksed</p>

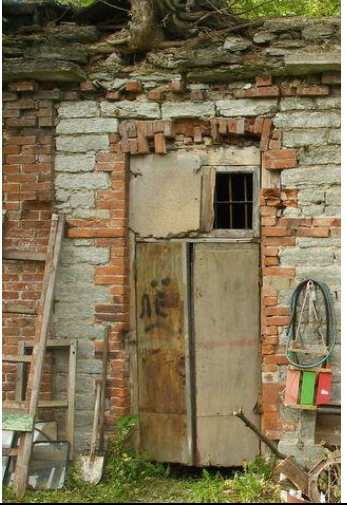
<p>Hoonel on plekiga üle löödud puidust uksed, enamik neist on mingil moel lagunenud. Uste kohal on trellitatud valgusavad, need on käepäraste materjalidega kinni kaetud.</p>

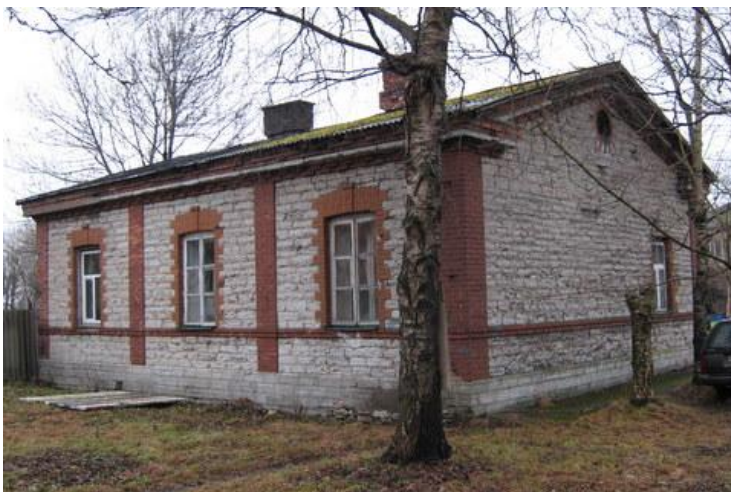
Vaade Masinistide elamule lõunast.

<p>Lisaks paekivile on müürilaos kasutatud ka punast tellist. Hoone nurgad on laotud punasest tellisest, samuti on tellisega raamistatud aknad ja räästas. Umbes meetri kõrgusel soklist jookseb ümber maja tellistest vahekarniis. Räästa all olev dekoratiivne karniis on laotud tellisest ja paekivist, karniisi alaosas on üle ühe eenduvatest tellistest vahevöö.</p> <p>Kahjustused: Purunenud on mõned karniisi tellistest, üldiselt on müürid heas korras</p>
Katus
