PABERALUSEL ALBUMIIN-, KOLLOODIUM- JA HÕBEŽELATIIN-

FOTODE KAHJUSTUSTE ATLAS

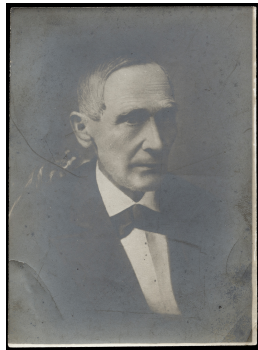
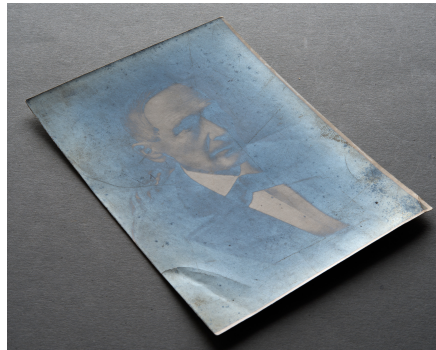
Foto 5 Hõbepeegel katab kogu kujutise tumedaid alasid, kujutis on tuhmunud ning detailid hakkavad kaduma. Kahjustusaste 3 – ebasobivates tingimustes võib kahjustus areneda.

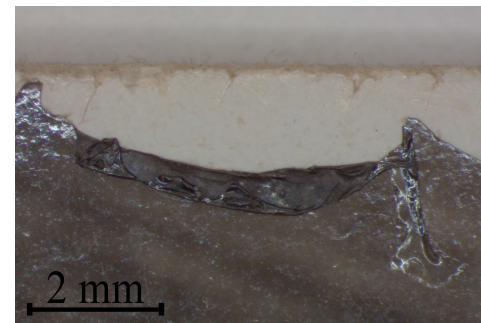
Foto 32 Emulsioonikiht on niiskuse toimel barüüdikihilt lahti tulnud ning kuivades kokku kleepunud. Kahjustusaste 2 – niiskuse toimel võib eraldumine jätkuda.

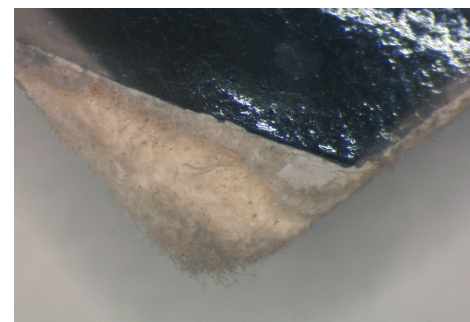
Foto 33 Emulsioonikiht on eraldunud koos barüüdikihiga, see on väga tavaline kahjustus foto nurkades. Kahjustusaste 2 – niiskuse toimel võib eraldumine jätkuda, lahtine barüüdikiht murdub kergesti.

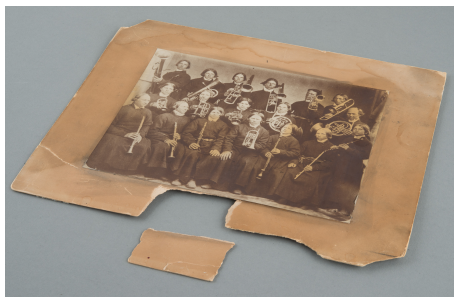
Foto 43 Foto taustapapp on vananedes muutunud rabadaks ning murdunud. Kahjustusaste 2 – paber on habras, vajab õrna kohtlemist.
