KÄRDLA MAAKELDRID
Ajalooline ülevaade, välitööde analüüs, väärtused ja ettepanekud säilitamiseks

2017/2018 õppeaasta
Arhitektuuri konserveerimise ja restaureerimise täiendkoolituskursuse lõputöö

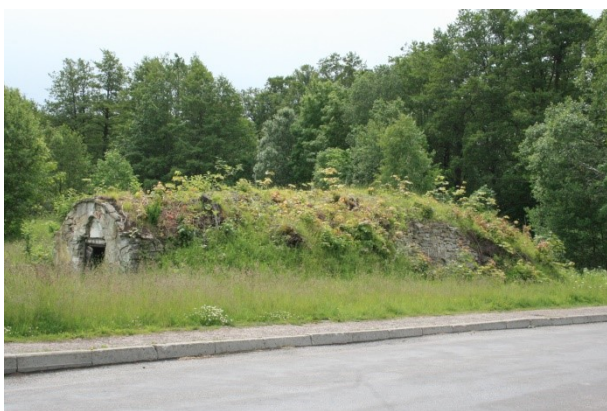
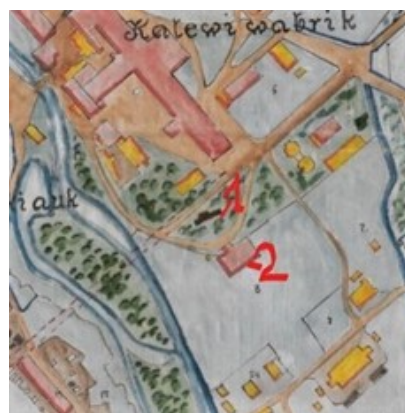
42. Kolmeosaline kelder Sadama tänava ääres alevi plaanil.

Täiesti ainulaadse keldrina eristub teistest Sadama tn kolmikkelder (ill 42, 43). Tegemist on varasemalt vabriku territooriumile jäänud paekivist keldritrioga, kus keskmisele, külje pealt sissekäidava keldrile liituvad kummaski otsaseinas kaks sama laia, kuid erinevate pikkustega keldrit, millel mõlemil on oma sissekäik.

Neist merepoolsel on lisaks keldriruumile 2 kitsamat ja lühemat esikut, linnapoolne on aga lümbes ehitatud. Eriti omanäoline on keskmine kelder, mille kummaski otsaseinas on kinnimüüritud aknaniššid. Millisel põhjusel need sinna tekitati on hetkel teadmata. Võimalik, et tegemist on endise jääkeldriga, sest keskmise keldri põrand asetseb 1,5 m allpool maapinda, mida on vaja jää stabiilse temperatuuri hoidmisel. Et tegemist oli jääkeldriga viitab ka Kärkla vanem linnaelanik härra Liik: "Need keldrid olid kalevivabriku jääkeldrid. See oli uhke asi, kui poisikesed pääsesid vabriku jäävedamise (lõhkumise) töö peale. Mäletamist mööda on see küll alati kolmikelder olnud, toidukraami oli ikka vaja jääs hoida. Kas jääd kanga valmistamisel ka vaja läks, seda ei teagi."³⁸

Silmapaistvas asukohas Sadama tänava ääres kunagise Vabrikahoone ja haiglahoone-apteegi vahetuses läheduses (ill 43) paikneb Pargi tn 2 kolmeosaline kelder, mis väärrib kultuuriloolises plaanis kindlasti suuremat tähelepanu. Ka Pargi 3 keldritepaar pärineb ajast, kui endist puitpitsilist vabrikuametnike elamut võis pidada linna kauneimate hoonete hulka kuuluvaks.

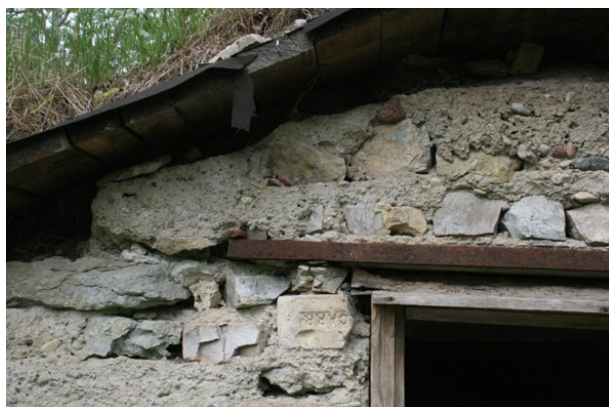
Müüridesse sattunud eripärased kivid ja tellised.⁴²

⁴² Kärđlas leidub suur hulk erinevaid šamott telliseid, kuna omal ajal laaditi need lastist vabanenud purjekatele ballastiks.

Säilitada juhul, kui need ei ohusta konstruktsiooni.

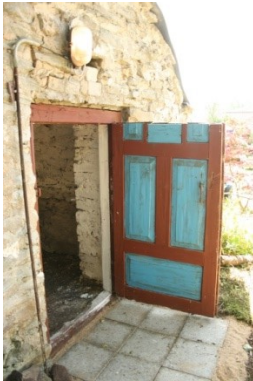
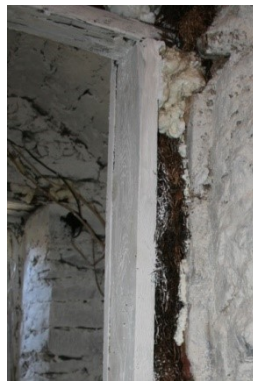
Leidlikud võtted

Käepäraste vahendite leidlik kasutamine vastavalt vajadusele on abihoonete juures sagedane ja säilitamist vääriv praktika. Kõrval näited tahvelukse taaskasutamisest, lengide tihendamisest mereadruga, süvend põrandas sissetuleva vee kogumiseks, meetod lindude ja pisiloomade sissepääsu tõkestamiseks õhutusava kaudu.

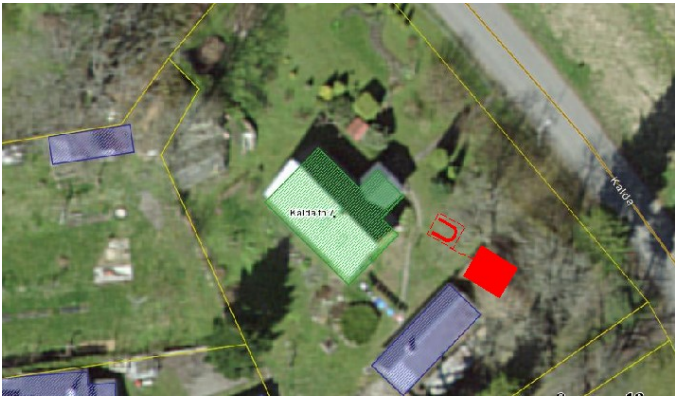
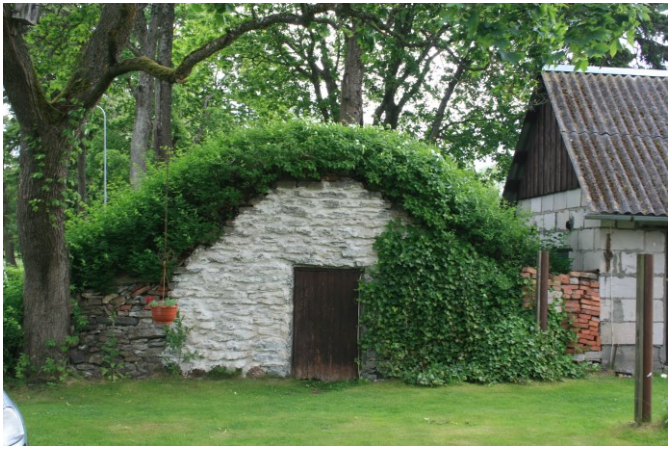
ADDRESS KALDA 7		EHITUSAEG (EHR): 19. sajand	KUUPÄEV 26.06.2017	INVENTKAARDI NR. 32
MATERJALID Paekivi		SUURUS (EHR): 24 m ²	PÕHIPLAAN

FUNKTSIOON Kelder		FASSAADI KÕRGUS 2,5 m		
		SEINA PAKSUS 60 cm		
SÜGAVUS MAAPINNAST	VÕLVI KÕRGUS PÕRANDAPINNAST 1,8 m	ASENDISKEEM

ÕHUTUS: Vaheseinast läheb toru tagaseina kaudu otse välja		VAHESEINA SEOTUS: Ei VAHESEINA MATERJAL: Silikaat		
USTE AVANEMINE: Välja paremale		PÕRAND: Tsement ja tellis (enne 1960. aastaid oli muld)		
EESTVAADE
