P. Süda 9/2 eritingimused

2017/2018 õppeaasta
Arhitektuuri konserveerimise ja restaureerimise täiendkoolituskursuse lõputöö

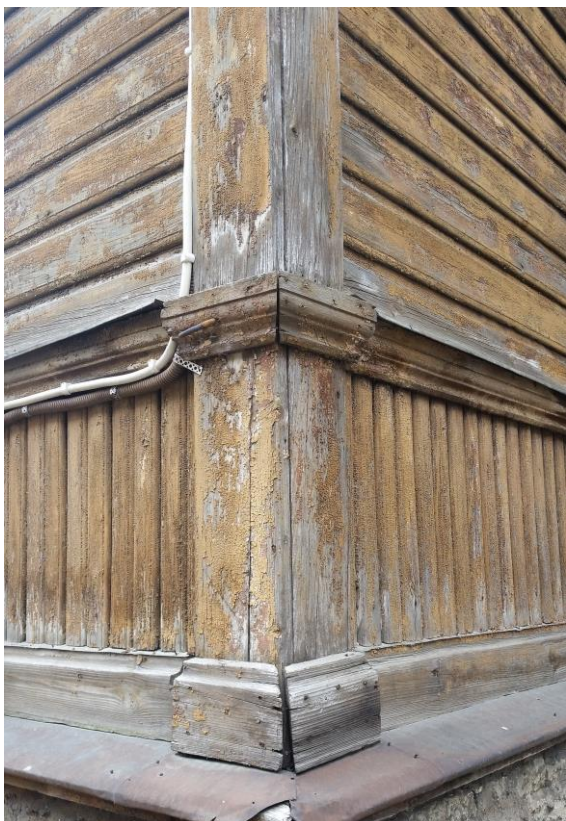
15. Esifassaadi nurgalahendus

- Säilitada ja restaureerida võimalikult palju originaalseid detaile nagu horisontaallaudis, püstlaudadest vahevööd, karniisid, nurgalauad, avatäidete piirdelauad. Kahjustunud detailid asendada koopiatega.
- Laudiselt tuleb eemaldada lahtine värv ning katta uuesti linaõlivärviga.
- Sokli veelaud tuleb asendada või proteesida.

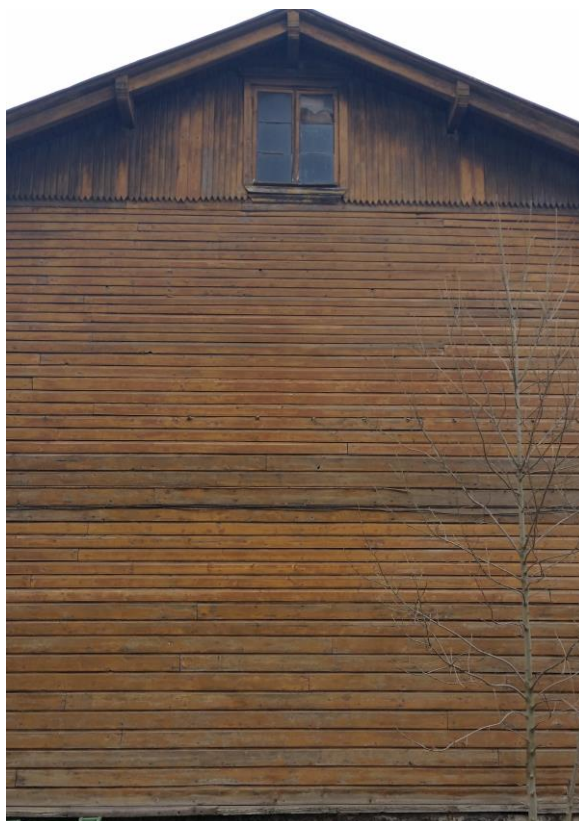
16. Kagupoolse külje erineva laiusega horisontaallaud

Laudis on kaetud linaõlivärviga, mis aja jooksul on maha kulunud. Esiküljel pole suuremaid kahjustusi, ainult värvi irdumine. Hoone tagaküljel on voodrilaudadel ulatuslikud niiskuskahjustused.

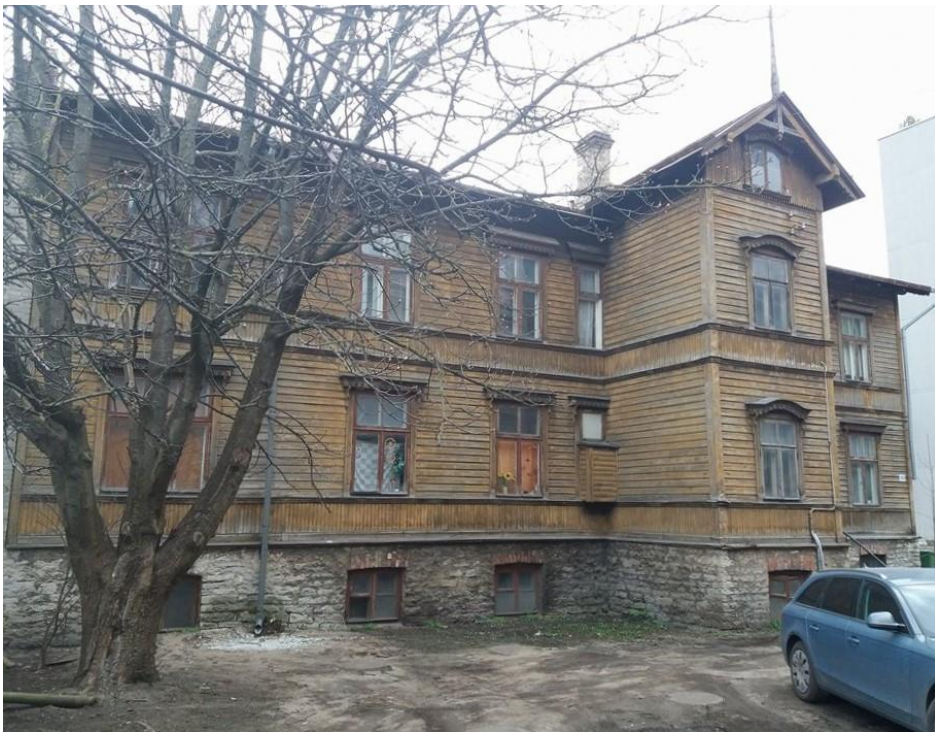
18. Esifassaad

Hoone originaalsed avatäited on suures osas säilinud. Peafassaadil paiknevad kolme erineva laiusega aknad, mis kõik avanevad väljapoole. Kõige kitsamad, üheosalised aknad, asuvad koridorimahu ääres ning valgustavad korterite esikuid. Valdavas osas asuvad hoone esifassaadil kaheosalised korteri tubade valgustamiseks mõeldud aknad. 1912. aasta muudatusprojektiga lisatud hoone osal asuvad laiemad kolmeosalised aknad. Kõikide esifassaadi akende ülaosa on liikumatu, kinnitatud nurgikutega ning nende klaasid on kititud. Alumistel avatavatel aknaosadel nurgikud puuduvad ning klaasid on kinnitatud peenikeste liistudega. Aknaid ääristavad lihtsa profiiliga piirdeliistud. Kõikide akende kohal paiknevad hästi säilinud saelõikelised sandrikud, mis sarnanevad tänavaäärse elumaja omadega.

Aknad on võrdlemisi hästi säilinud, kuid vajavad kindlasti restaureerimist. Aknaraamide restaureerimisel tuleks teostada väiksemaid puiduparandusi, kuid peamised kahjustused on lahtised klaasikinnitusliistud ja puudulik kitt. Kõik originaalnurgikud ja -hinged on säilinud. Keldriakende puhul on lisaks mainitud kahjustustele veel kahjustused klaasidel. Mõnedel akendel on klaase puudu või on olemasolevad klaasid katkiseid.

- Avatäited tuleb säilitada algsetes kohtades ja algses suuruses.
- Uusi avasid ehitada ei tohi.
- Akende ja uste restaureerimisel tuleb maksimaalselt säilitada originaalset substantsi, sealhulgas metallmanuseid.

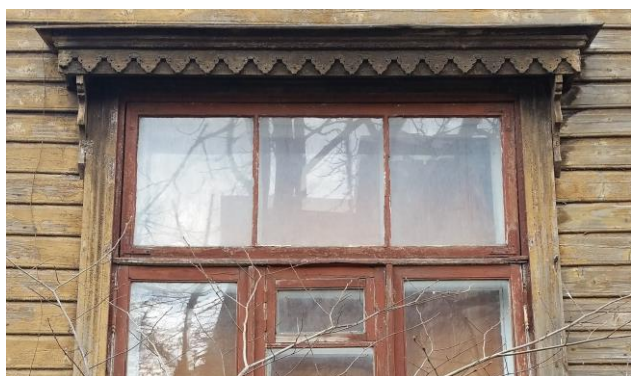
19. Hoovimaja aknasandrik

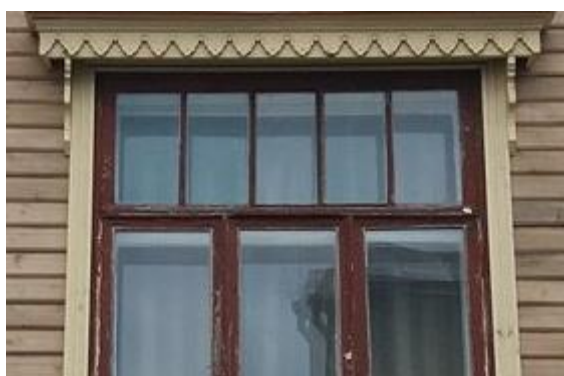
20. Tänavaaärse maja restaureeritud sandrik

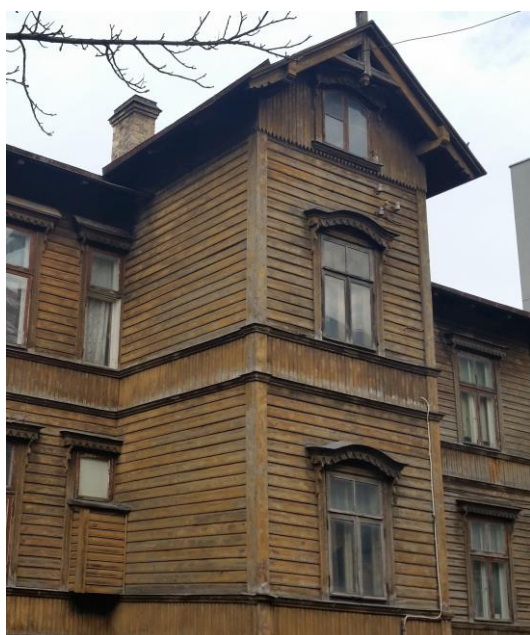
Natuke erinevad on trepikojamahul paiknevad aknad. Nendel puuduvad nurgikud ning akna hinged on lihtsama kujundusega. Küll, aga teevad trepikoja aknad eriliseks voolujoonelised sandrikud.

21. Eenduva trepikojamahu aknad ja sandrikud

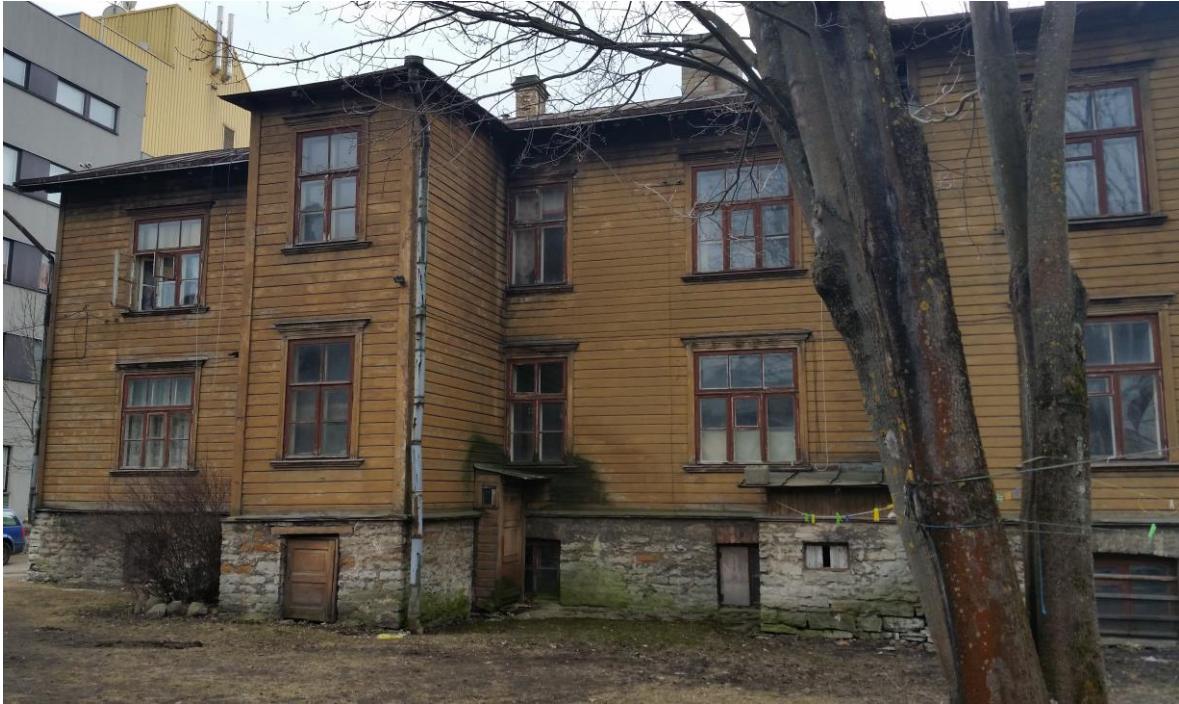
Tagumise fassaadi aknad kordavad esifassaadi omi ainult kahe akna osas, ülejäänud aknad on esifassaadi omadest erinevad. Tagafassaadi keskmises osas paiknevad kaheosalised kuueruuduga aknad. Akende ülaosa ei ole avatav, kuid korteri akendel on ülaosas õhutusava, trepikoja akendel mitte. Nii akende üla- kui ka alaosas on nurgikud. Kõik klaasid on kinnitatud kitiga. Teist tüüpi aknad on kolmeosalised ja üheksa ruuduga. Terve ülaosa ja alaosa keskmine raam on liikumatud. Keskel asub õhutusaken. Kõikide hoovipoolsete fassaadiakende kohal asuvad lihtsamad profileeritud sandrikud.

22. Hoovipoolne fassaad

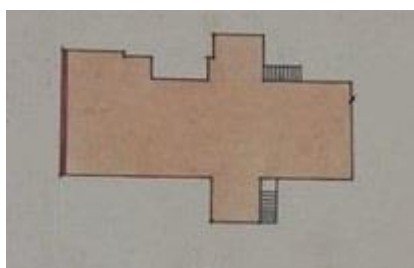
Juurdeehitised on näha ka 1931. aasta situatsiooniskeemi pealt.

26. 1931. aasta situatsiooniskeemil on märgitud ka samad juurdeehitused

- Hoone välisgabariitide muutmine on keelatud.
- Peale-, juurde- ja ümberehitised ei ole lubatud.
- Olemasolevad juurdeehitised võib vajadusel lammutada.

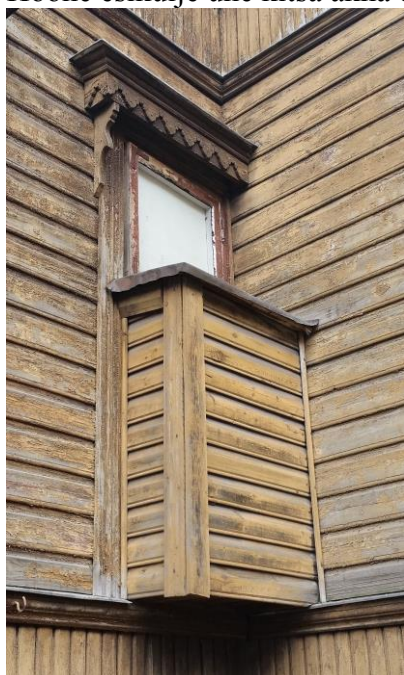
Hoone esikülje ühe kitsa akna ees paikeb huvitav puidust lisandus.
