**„Tallinn, Õle 10/1 muinsuskaitse eritingimused korterelamu  
rekonstrueerimiseks ja katusekorruse väljaehitamiseks“**

Objekti aadress (*Õle tn. 10/1, Tallinn, Harju maakond*)

2017/2018. õppeaasta  
Arhitektuuri konserveerimise ja restaureerimise täiendkoolituskursuse lõputöö

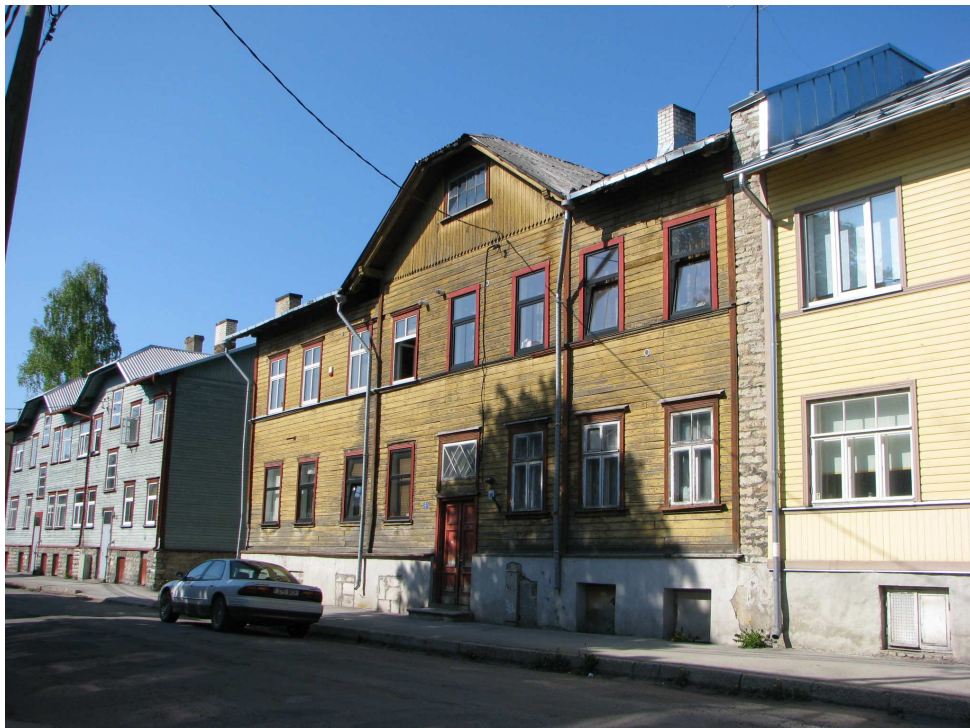
Foto 9. Vaade Õle tänavalt.

Tänavapoolisel fassaadil on 4 algset akent ja algne välisuks, on 4 kinnimüüritud aknaava soklis ning 12 vahetatud plastakent. (Foto 9.)

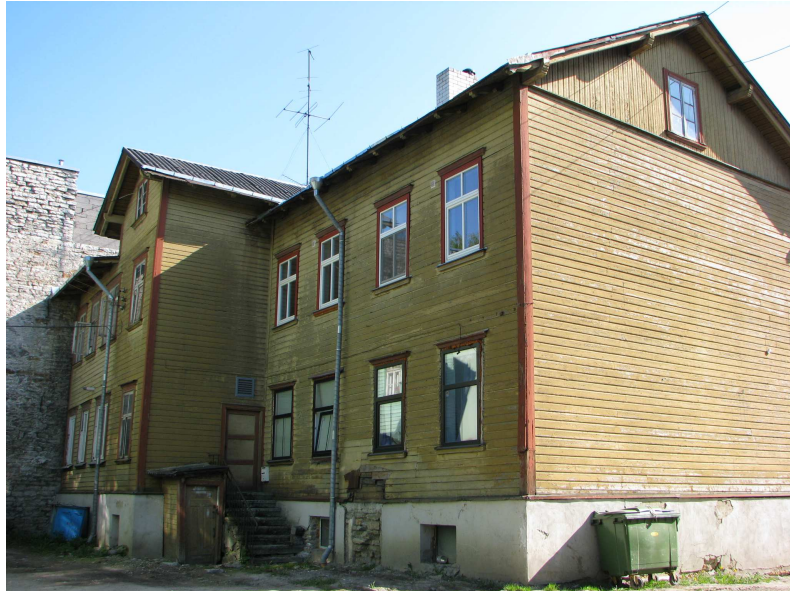
Foto 10. Vaade hoovist.

Hoovipoolisel fassaadil on 17 akent, nendest ainult 3 trepikoja akent on algsed. (Foto 10.)

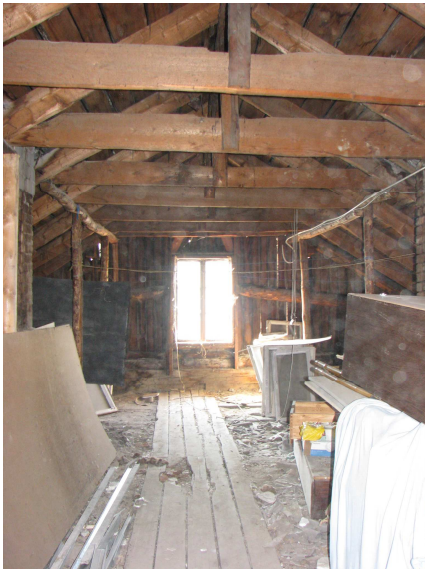
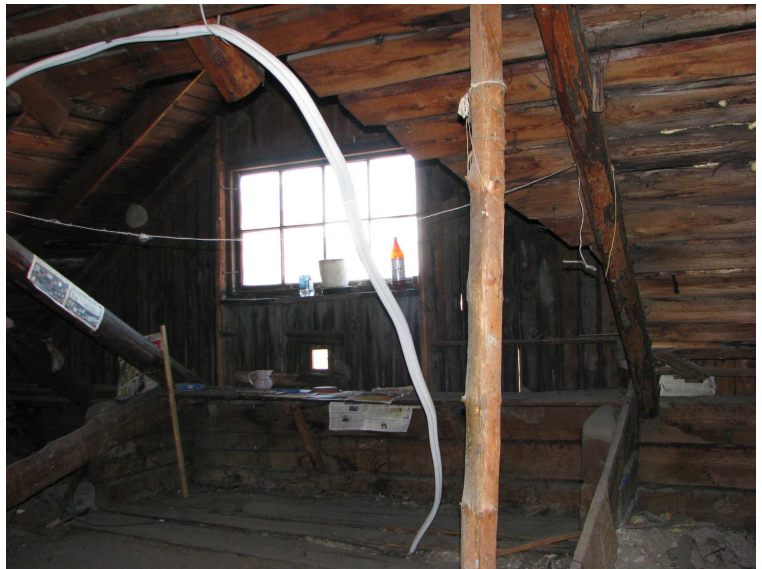
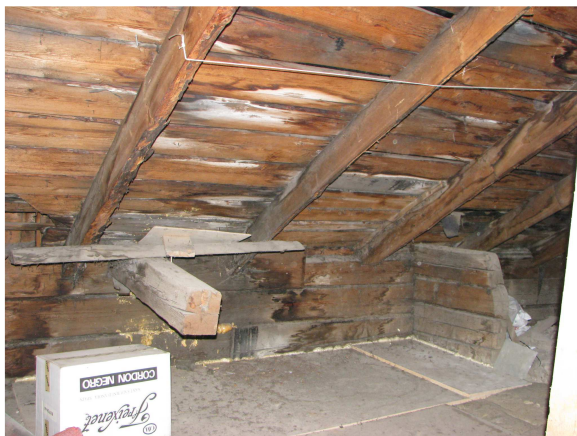
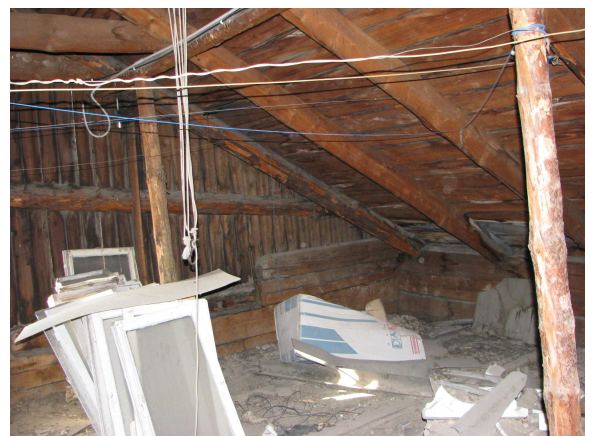
Sarikate ristlõige 100 x 190 mm ja samm 1000 mm. Tugipostid: ümarpuit,  $\varnothing$  100 mm, S 100–150 mm. (Foto 13, 14, 15, 16.) Laudroovitus, katteks rullmaterjalidele paigaldatud laineline eterniit. (Foto 17 (E.Ein), 18.) Katusest ulatuvad välja 1 vintskapp ning 3 korstnjalga. Eraldi väikese kaldega katus on trepikojal hoovi poolt eenduvatel mahtudel. Algne

Foto 13. Katusesoon.

Foto 14. Katusesoon.

Foto 15. Katusesoon.

Foto 16. Katusesoon.

**4.2.6.** Restaureerimismeetod olgu proteesimine olemasolevaga võimalikult sarnase ristlõikega kvaliteetse puiduga.

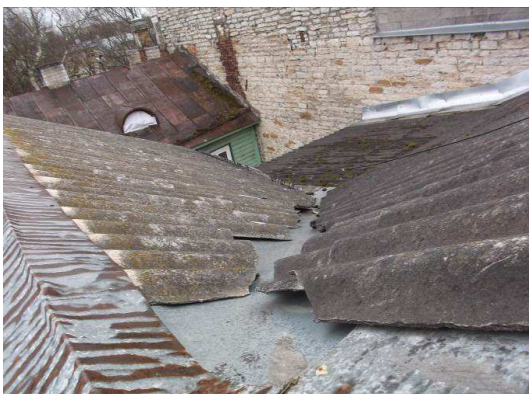
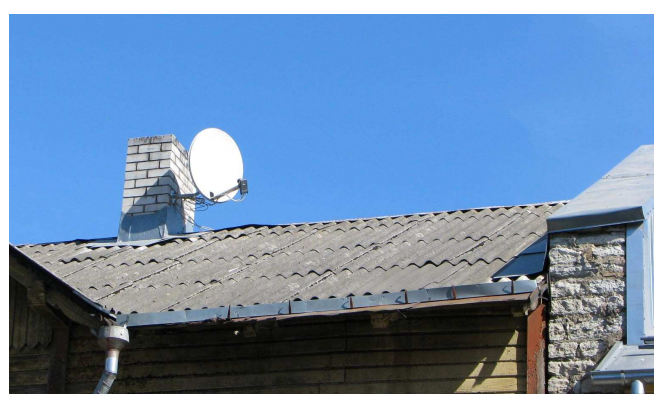
Harjaplekk on kohati roostetanud ja eterniit pragunenud. Katusekate ei ole vettpidav. (Ehituse audit).

Foto 17. Katus (E.Ein).

Foto 18. Katus.

Fotod 17 ja 18. Vaated hoone katusele. Katusekatteks on amortiseerunud eterniit, mis on vana ja vajab utiliseerimist, kuna on tervisele kahjulikku asbesti sisaldav. Fotodelt on näha, et harjaplekk on kohati roostetanud ja eterniit pragunenud. Katusekate ei ole vettpidav.

**4.2.3.** Katusekattematerjaliks on sobiv valtsplekk või analoog katusepealsete tugevdatud valtsrennide, vihmaveetorudega ning koos vajalike katusetarvikutega. (TLA juhised).

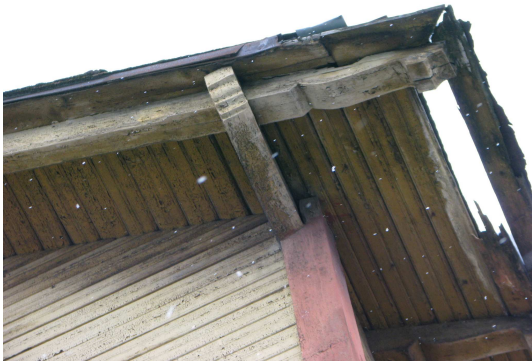
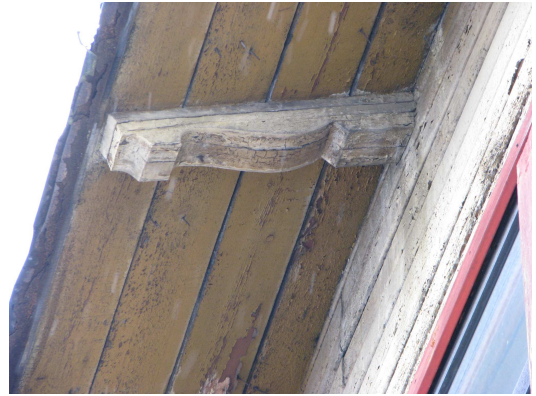
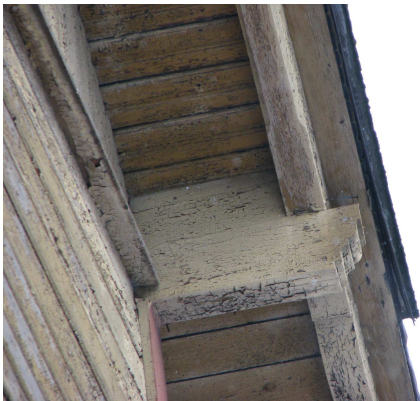
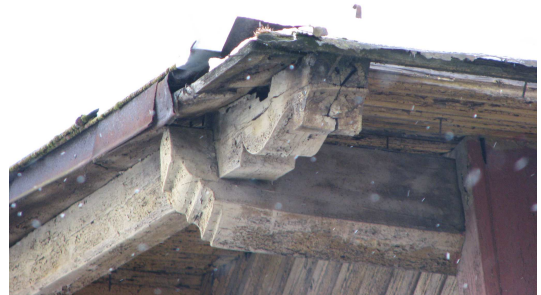
Foto 19. Katusetarvikud.

Foto 20. Katusetarvikud.

Foto 21. Katusetarvikud.

Foto 22. Katusetarvikud.

**4.2.5.** Säilitada hoonele iseloomulik räästalahendus, selle kuju ja mõõdud (nö lahtine, soojustamata räästas, saelõikeliste sarika- ja talaotstega ning ehiskonstruktsioonidega, räästa osas säilitada algne sarikasamm). Katusekattematerjaliks on sobiv valtsplekk või analoog katusepealsete tugevdatud valtsrennide, vihmaveetorudega ning koos vajalike katusetarvikutega. (Foto 19, 20, 21, 22.) (TLA juhised).

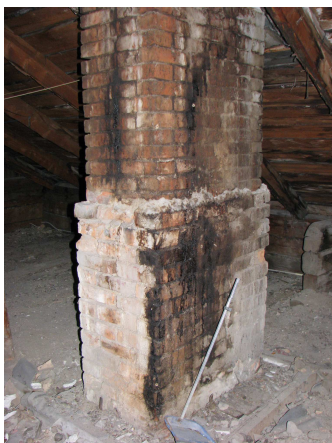
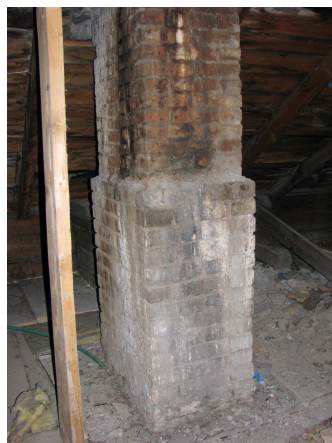
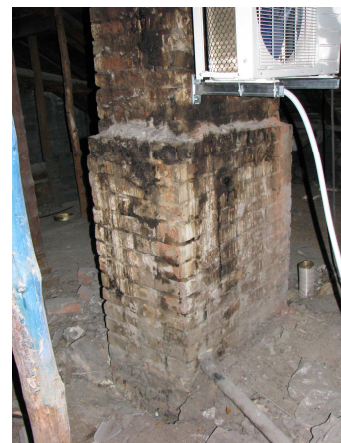
Hoonel on kolm telliskividest laotud korstnat. Pööningul paiknevad korstnajakalad on olnud algselt krohvitud. (Foto 23, 24, 25.)

Foto 23. Korstnajakal 1.

Foto 24. Korstnajakal 2.

Foto 25. Korstnajakal 3.

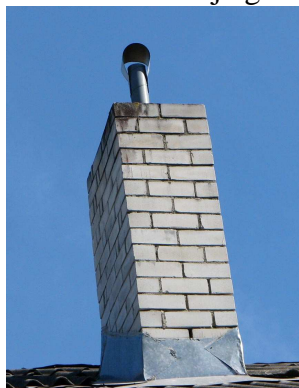
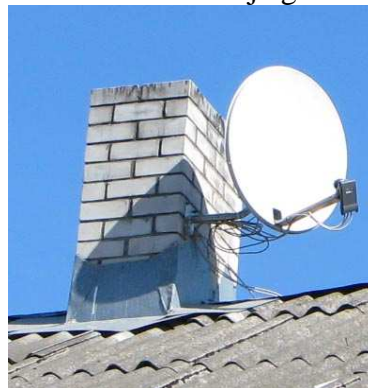
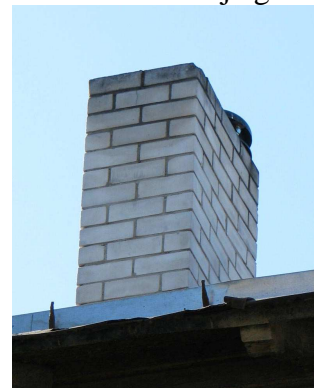
Korstnapitsid uuest telliskivist. (Foto 26, 27, 28.)

Foto 26. Korstnapits 1.

Foto 27. Korstnapits 2.

Foto 28. Korstnapits 3.

**4.3.1.** Korstnapitsid säilitada ajaloolisele hoonel sobiva kujuga ja viimistlusega (krohvitud, värvitud, servad katteplekiga). (TLA juhised).

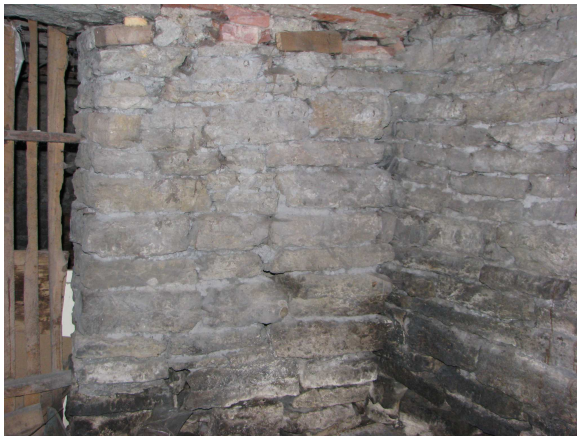
Hoone vundamendid ja keldriseinad on paekivist müürid. Keldri seinte paksus on ca 65 cm. Hoonel on paekivist vundament, mis on krohvitud. (Foto 29, 30.) Sokkel endub välisseina tasapinnast 100 mm ning selle kõrgus maapinnast on keskmiselt 1000 mm. Horisontaalse hüdroisolatsioonina on vundamenti ja seina vahel kasutatud kasetohtu. (Foto 35.) Sokkel on olnud lubikrohviga krohvitud ja valge lubivärviga värvitud.

Foto 29. Keldri paekivisein.

Keldris paekividest laotud seinad on viimistlemata. (Foto 29.)

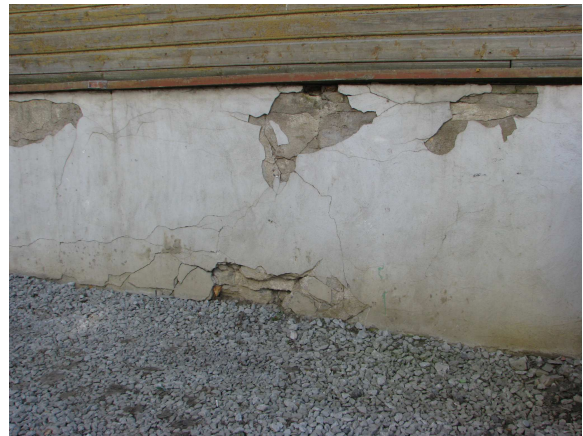
Foto 30. Sokkel

**4.4.3.** Kivikonstruktsioonis välispiirete (sh sokli) seestpoolt soojustamine ei ole ehitusfüüsikalistel põhjustel lubatud. Soklikorruse niisked ruumid kavandada niiskuskahjustuste vältimiseks nõ eraldi karbina, välisseintest eemale. Soojapidavuse tõstmiseks kavandada horisontaalpinde, sh keldri lae soojustamine. Soklikorral tagada konstruktsioonide kuivatamiseks ja niiskuskahjustuste vältimiseks võimalus ruumide tuulutamiseks ja ventileerimiseks. Sokkel kavandada kogu hoone perimeetril siledaks krohvitud ja värvitud. (TLA juhised).

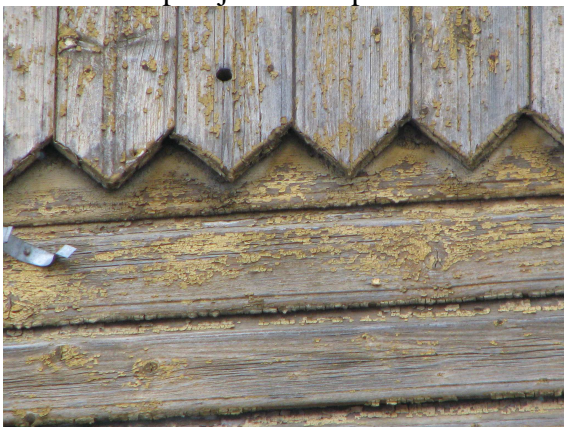
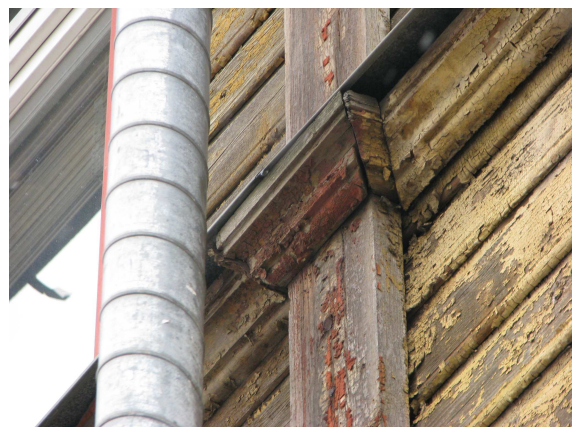
Sokli puitlaudis on muutunud kõlbmatuks ja vajab vahetamist. (Foto 35.) Seinte puitprussid on heas seisukorras. Hoone puitvoodrilt on värv maha koorunud. Hoovipoolse fassaadi mõnedes kohtades vooder puudub, nähtaval on peamine kandev palksein. (Foto 36.) Fassaadi dekoratiivsete detailide mõned puitosad on hävinud. (Foto 34.) Seinte ja sokli üldine seisukord on rahuldav.

Foto 33. Fassaadi dekoratiivsed detailid.

Foto 34. Fassaadi dekoratiivsed detailid.

**4.4.1.** Säilitada/taastada hoone algupärane arhitektuurne välisilme detailideni. Lähtuda säilinud algupärastest detailidest, arhiivandmetest ning sama ajastu analoogidest. Säilinud algupärased detailid restaureerida või võtta aluseks koopiadetailide tegemisel. Puuduvad detailid taastada sobivate algupäraste analoogide eeskujul koopiana. Uus horisontaalne ja vertikaalne voodrilaud kavandada siledaks hõõveldatud (järgida säilinud algupärase vooderduse mõõte ja profiile). (Foto 33, 34.) (TLA juhised).

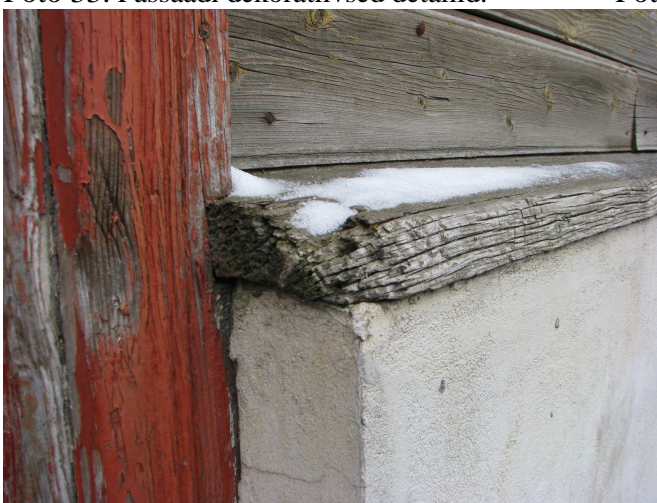
Foto 35. Vundamendi kasetoht.

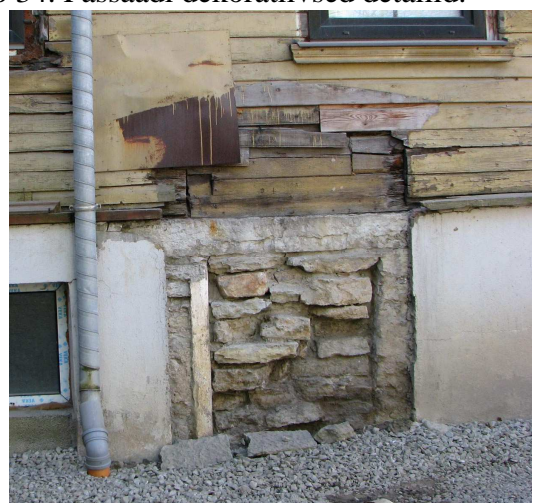
Foto 36. Sokkel.

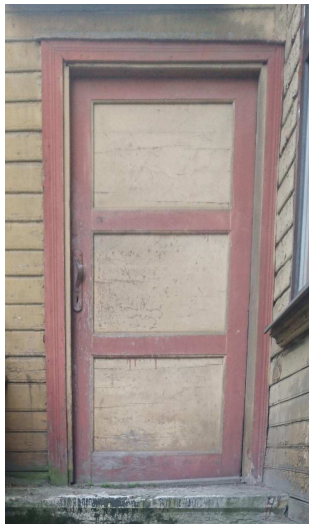
**VU2:** Hoovipoolse fassaadi uks. Ukseava mõõdud 900 x 2200 mm. Tegemist on lihtsa, ühe lehega tahveluksega. Värvitud punakas-pruuni ja kollase õlivärviga. (Foto 39, 40.)

Foto 39. VU2 hoovi poolt väljast.

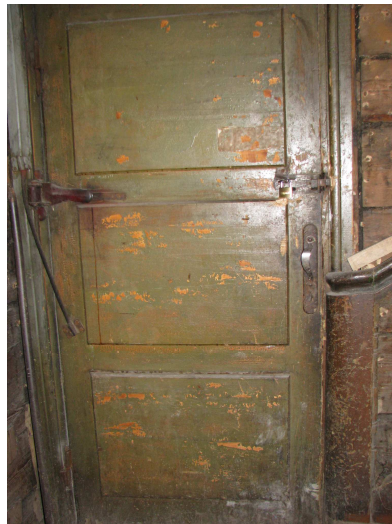
Foto 40. VU2 hoovi poolt seest.

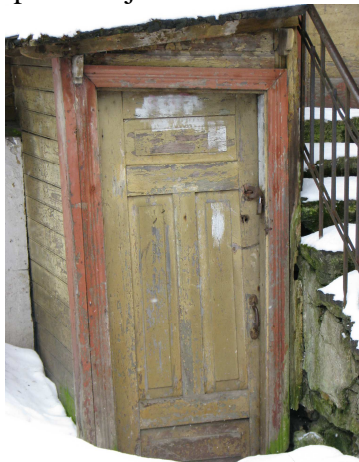
**VU3:** Hoovipoolne keldriuks. Ukseava mõõdud 800 x 2000 mm. Tegemist on lihtsa, ühe lehega tahveluksega. Värvitud kollase õlivärviga. (Foto 41.)

Foto 41. VU3, hoovipoolne keldriuks väljast.

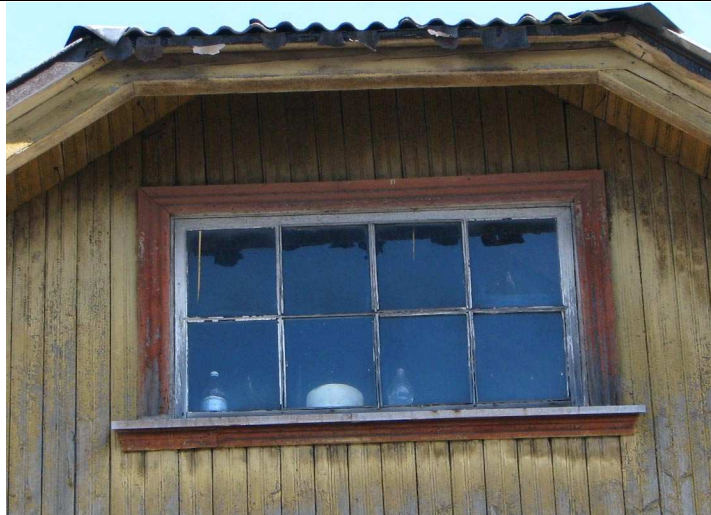
Foto 43. A2

**A2:** Kaheksa ruudujaotusega ühekordse raamiga aken tänavapoolse fassaadi vintskapil. Leng värvitud pruuniks. Puidust astmelised veelauad. (Foto 43.)

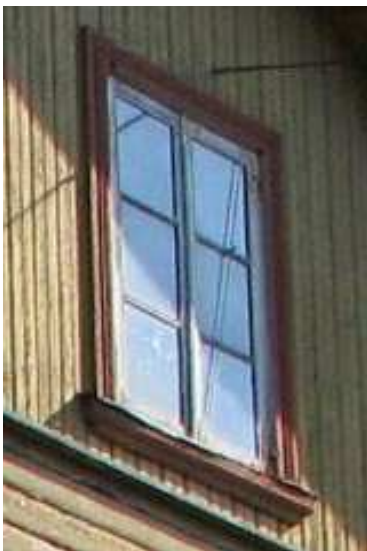
Foto 44. A3.

**A3:** Kuuese ruudujaotusega ühekordse raamiga pööninguaken külgfassaadil. Leng värvitud pruuniks. Puidust astmelised veelauad. (Foto 44.)

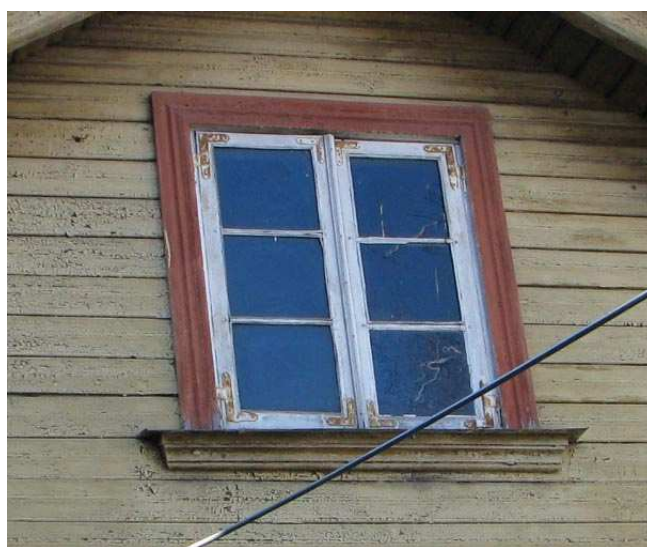
Foto 45. A4.

**A4:** Kuuese ruudujaotusega ühekordse raamiga trepikoja aken hoovipoolsel fassaadil. Leng värvitud pruuniks. Puidust astmelised veelauad. (Foto 45.)

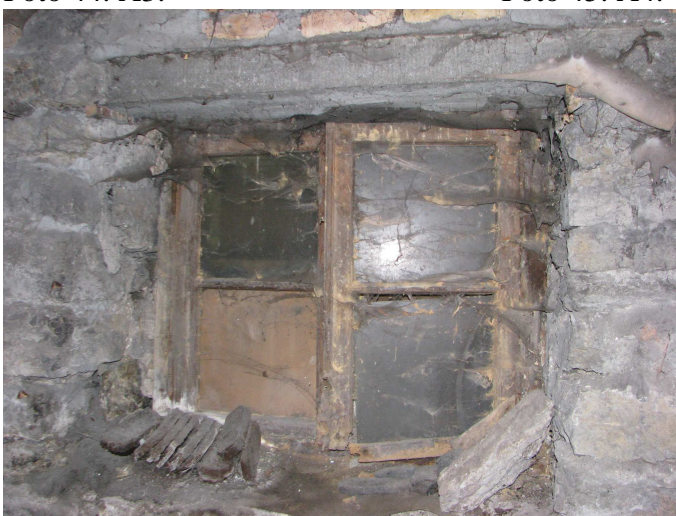
**A5:** Neljase ruudujaotusega ühekordsete raamidega keldriaken. (Foto 46, 47. ERA.)

Foto 46. A5, keldriaken seest.

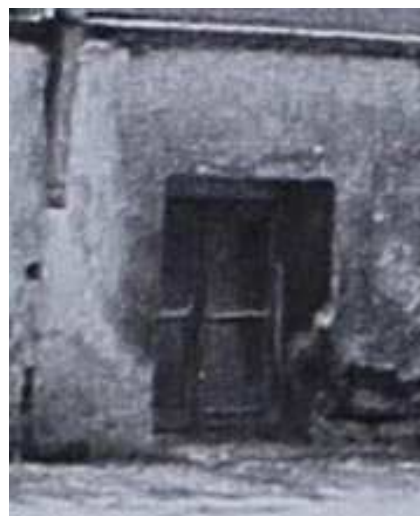
Foto 47. A5, keldriaken väljast.  
(1983. a., Rahvusarhiiv.)

**4.6.5.** A5, A6 valmistada arhiivifoto eeskujul. (Foto 47, 49. 1983. a. ERA.)

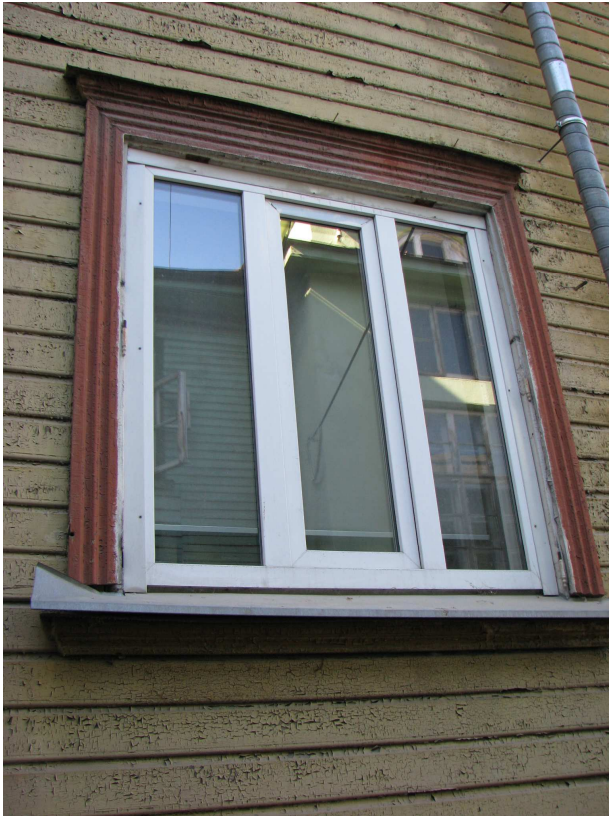
Foto 48. A6.

Leng värvitud pruuniks. Puidust astmelised veelauad. (Foto 48, 49. ERA.)

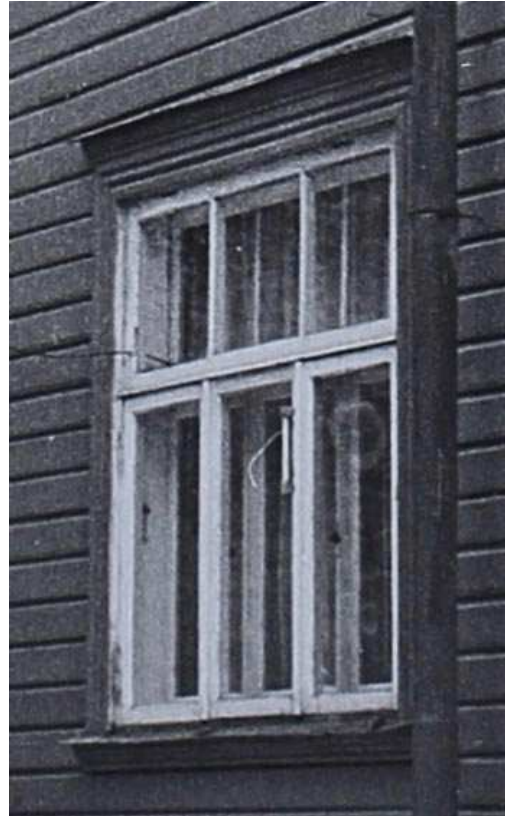
Foto 49. A6. (1983. a., Rahvusarhiiv.)

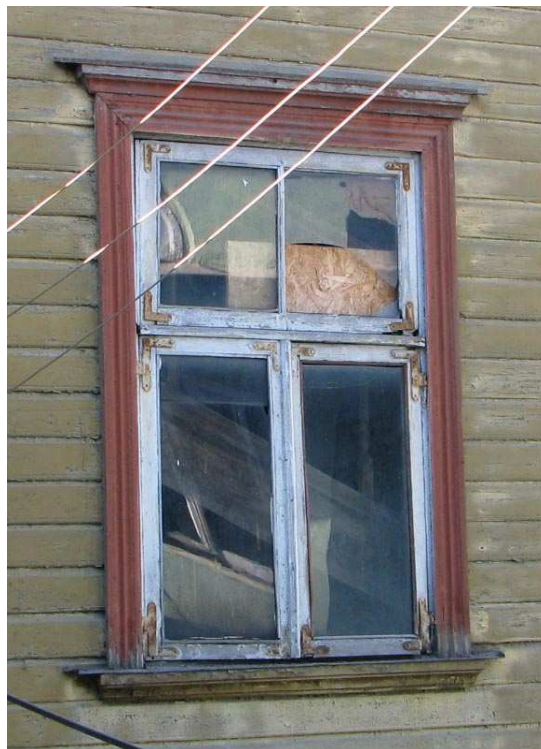
Foto 50. A7.

**A7:** Neljase ruudujaotusega ühekordse raamiga trepikoja aken hoovipoolsel fassaadil. Leng värvitud pruuniks. Puidust astmelised veelauad. (Foto 50.)

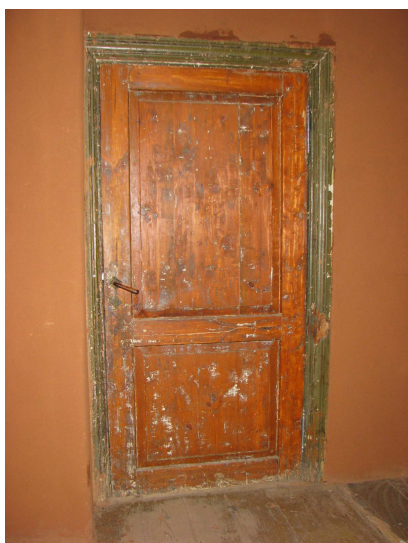
Foto 51. SU1.

**SU1:** Trepikoja uks. Ühe lehega tahveluks keerdtrepikoja ja põhitrepikoja vahel esimesel korrusel. Kaetud pruuni õlivärviga. Väärtuslikud metallmanused: 2 mantelhinge. (Foto 51.)

**4.7.4.** Säilitada ja restaureerida metallmanused.

**4.7.5.** Piidad ja ukselehed kruntida linaõlikrundiga ja värvida linaõlivärviga (värvitoon määratakse värviuuringute põhjal).

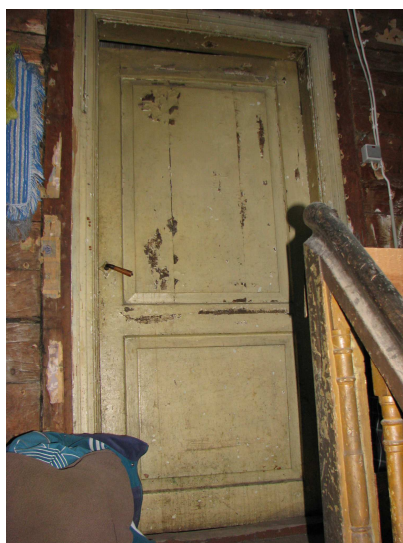
Foto 52. SU2.

**SU2:** Trepikoja uks. Ühe lehega tahveluks keerdtrepikoja ja põhitrepikoja vahel teisel korrusel. Kaetud valge õlivärviga. Väärtuslikud metallmanused: 2 mantelhinge. (Foto 52.)

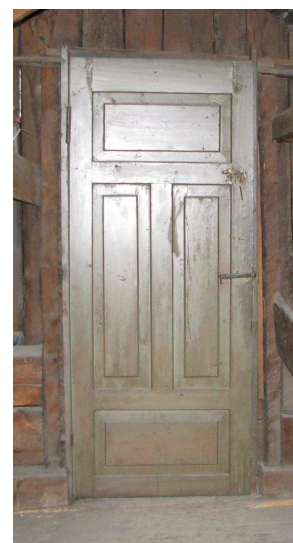
Foto 53. SU3.

**SU3:** Trepikoja uks. Ühe lehega tahveluks keerdtrepikoja ja põhitrepikoja vahel põõningukorrusel. Kaetud hallikas-rohelise õlivärviga. (Foto 53.)

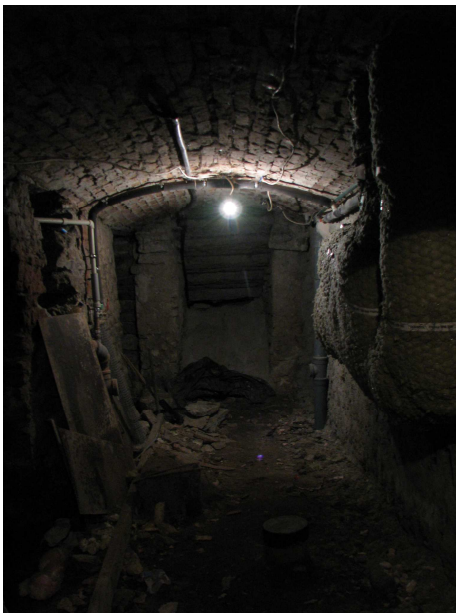
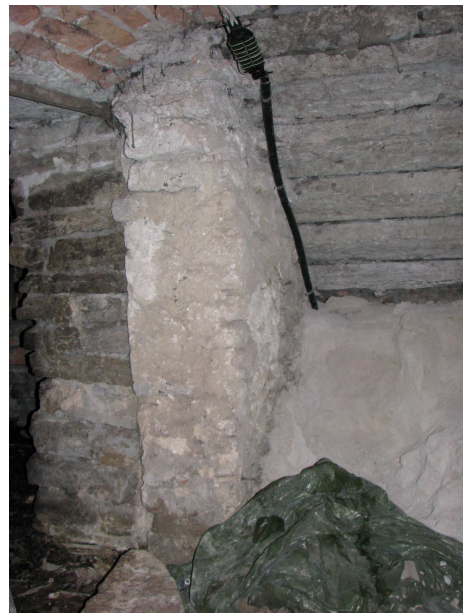
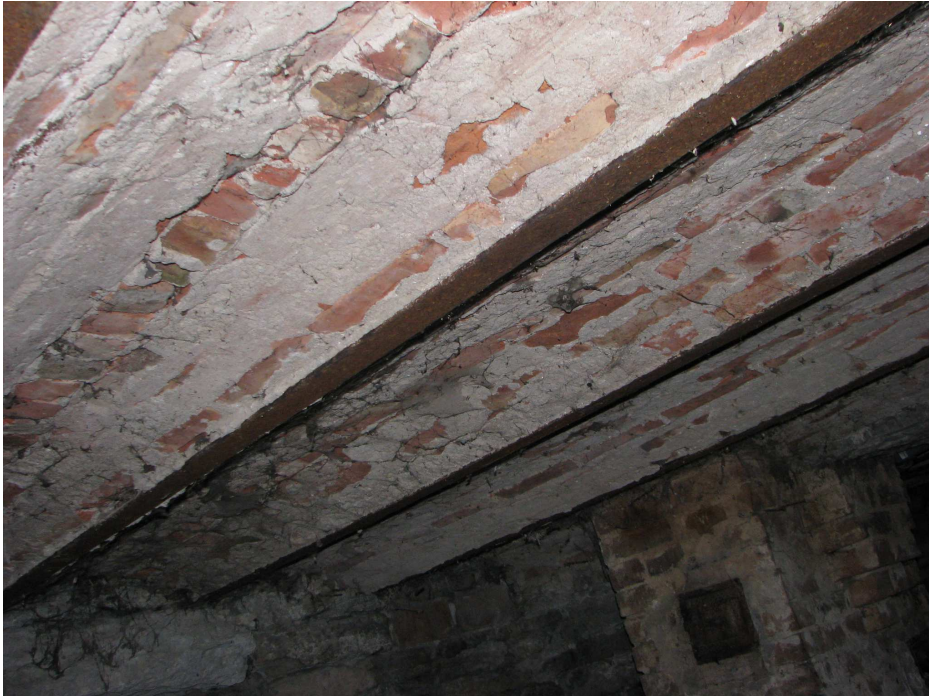
Keldri ja esimese korruse vaheliseks laeks on profileeritud terastalade vahele laotud punastest tellistest võlvid. (Foto 54, 55, 56.) Puittalade vahed on mullalae ja liivatäitega.

Foto 54. Keldri lagi.

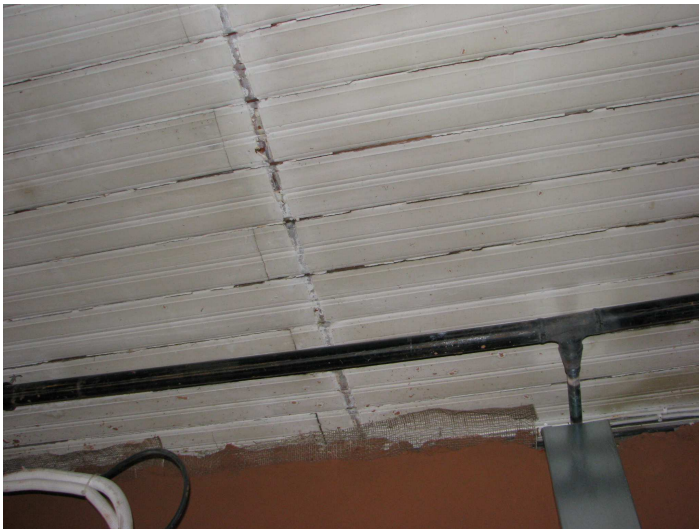
Esimese ja teise korruse vaheline lagi koosneb puitkonstruktsioonist. (Foto 57, 58.)

Foto 57. Esimese korruse trepikoja lagi.

**4.8.1.** Kandekonstruktsioonide restaureerimisel kasutada võimalikult kõrgekvaliteedilist okaspuitu.

**4.8.2.** Lubatud lagede katte eemaldamine. Uus puust laekate värvida linaõlivärviga.

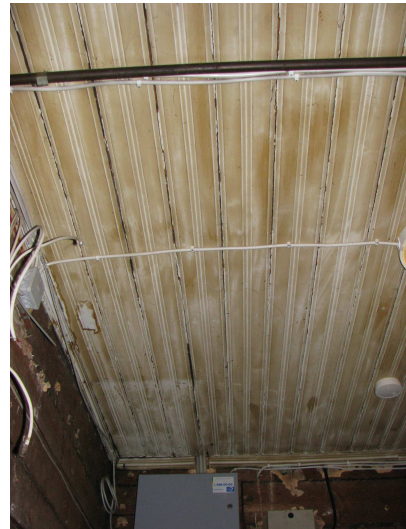
Foto 58. Teise korruse trepikoja lagi.

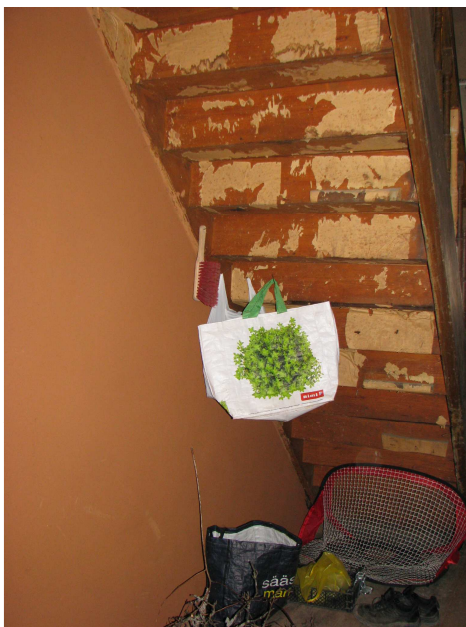
Esimese korruse trepikoja palkseinad on kaetud värske lubikrohviga. Värvitud pruuni lubjavärviga. (Foto 59.)

Foto 59. 1. korruse trepikoja seinapind.

**4.9.2.** Katta seinad (va keldriruumis) kas lubi-, kriit- või kaseiinvärviga.

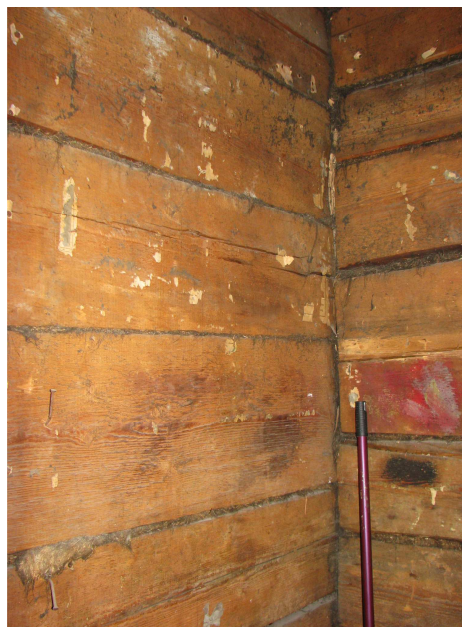
Teise korruse trepikoja palkseinad on viimistlemata. (Foto 60).

Foto 60. 2. korruse trepikoja seinapind.

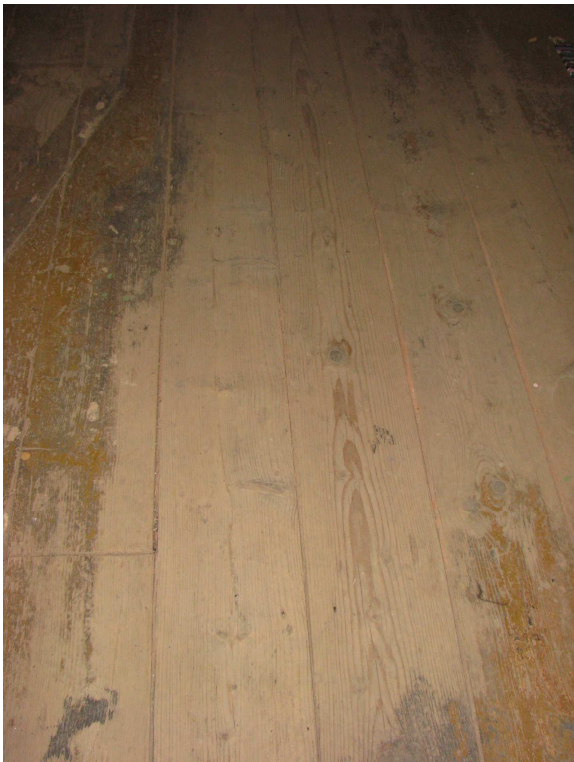
Esimese korruse trepikojas on mitmes kihis pruuni õlivärviga kaetud laudpõrandad. Laagide vahed on täidetud liiva-mullaseguga. (Foto 61.)

Foto 61. Esimese korruse trepikoja põrand.

**4.10.2.** Säilitada ja restaureerida olemasolevad laudpõrandad, kasutades selleks võimalikult kõrgekvaliteedilist okaspuitu.

**4.10.3.** Puhastada põrandalauad värvist ja värvida linaõlivärviga.

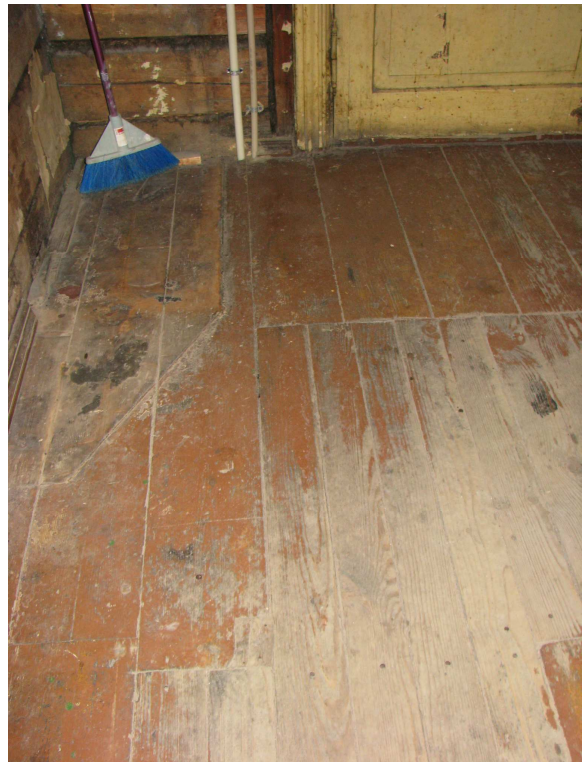
Teise korruse trepikojas on mitmes kihis pruuni õlivärviga kaetud laudpõrandad. Laagide vahed on täidetud liiva-mullaseguga. (Foto 62.)

Foto 62. Teise korruse trepikoja põrand.

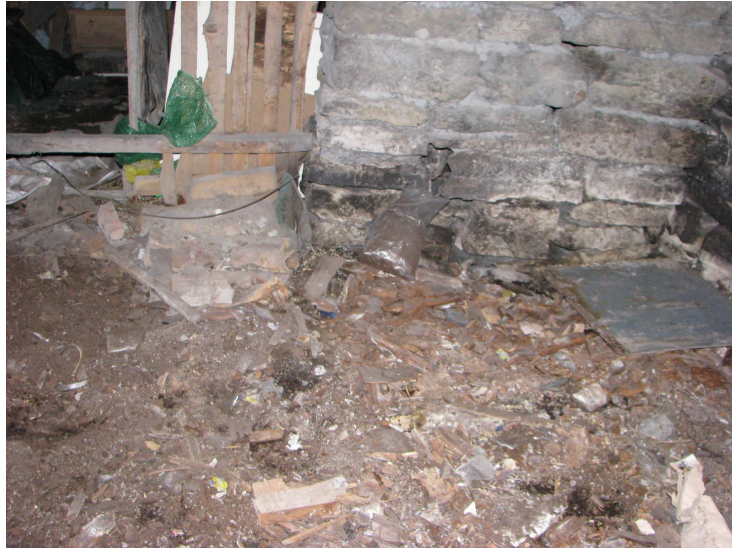
Keldril muldpõrand. (Foto 63.)

Foto 63. Keldri põrand.

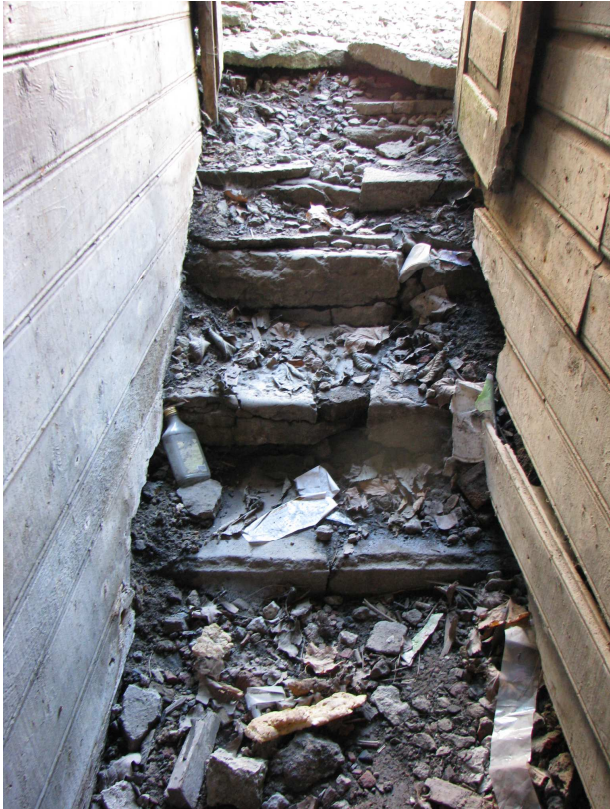
Keldrisse viivad 5-astmeline puittrepp ja 4-astmeline paekivitrepp. (Foto 65.)

Foto 65. Keldri paekivitrepp.

**4.11.1.** Lubatud paekivist keldrisse viivad trepid, paekivist trepi rajamine.

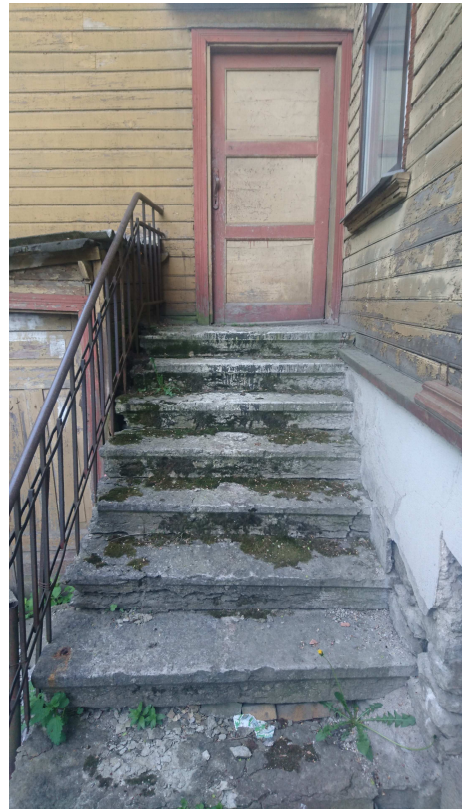
Esimesele korrusele viib hoovi poolt 7-astmeline väline paekivitrepp. (Foto 66.)

Foto 66. I korrusele hoovi poolt viiv väline paekivitrepp.

**4.11.3.** Säilitada ja restaureerida esimesele korrusele hoovi poolt viiv 7-astmeline väline paekivitrepp. Või asendada uue trepiga. Uued välistrepid kavandada täisbetoonist, pae- või graniitastmetega. Vajadusel kavandada hoone arhitektuuriga sobituvad trepiiirded (metallkonstruktsioonist). (Foto 66.)

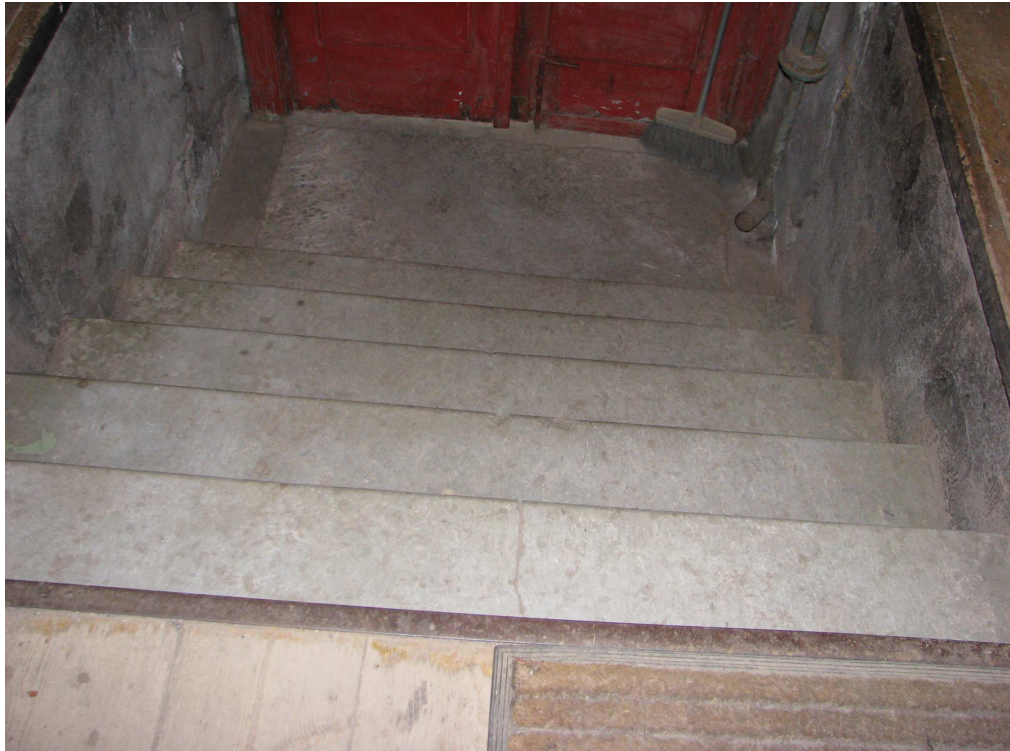
Esimesele korrusele viib Õle tänavalt 6-astmeline sisemine paekivitrepp. (Foto 69.)

Foto 69. I korrusele Õle tänavalt viiv sisemine paekivitrepp.

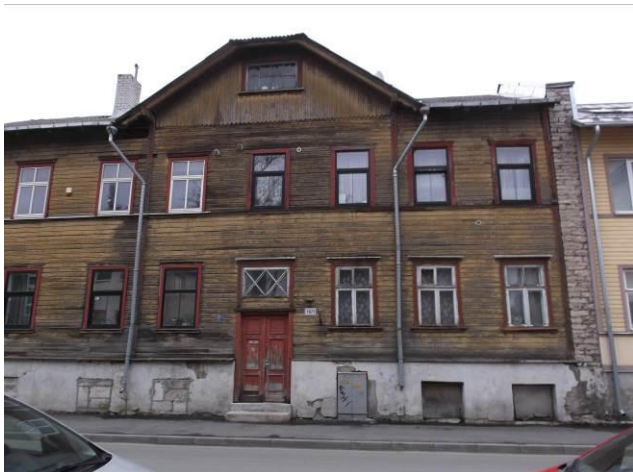
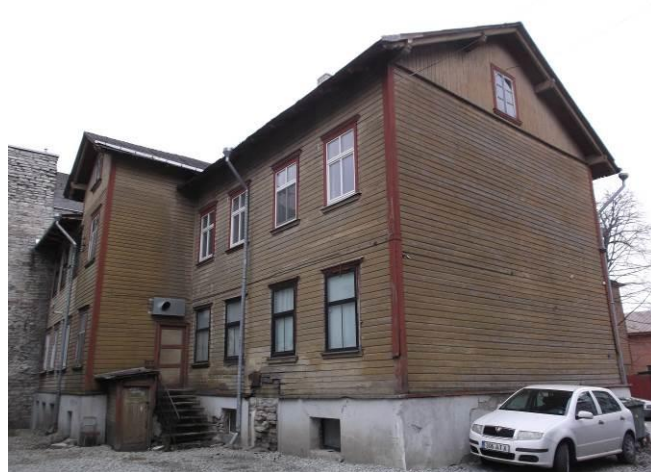
Fotod 1 ja 2. Rekonstrueeritav Õle tn 10/1 korterelamu eest ja tagantvaated. Käesolevale hoonele soovitakse välja ehitada pööningukorrus. Korterelamu on kahekorruseline viilkatusega keldrikorrusega hoone. Hoonel on horisontaalsetest prussidest kandesein, mille vuugid on takuga täidetud ja välisvoodriks on poolpunnlaudis.

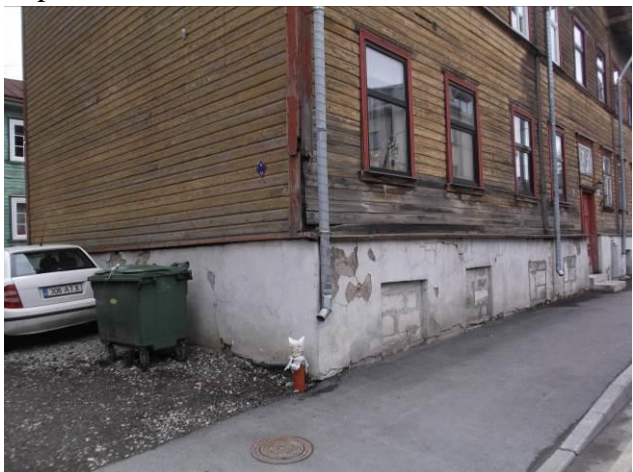
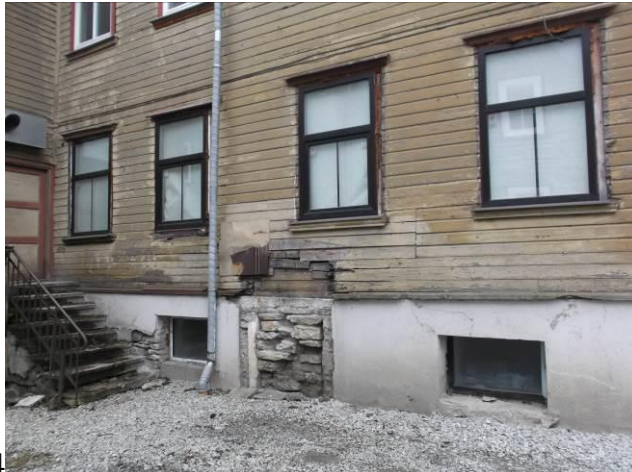
Fotod 3 ja 4. Õle tn 10/1 korterelamu vaated hoone vundamendile. Hoonel on päekivist vundament, mis on krohvitud. Hoone soklikarniis on sirge, vundamendid pole ebäühtlaselt vajunud ja neis pole ohtlikke pragusid.

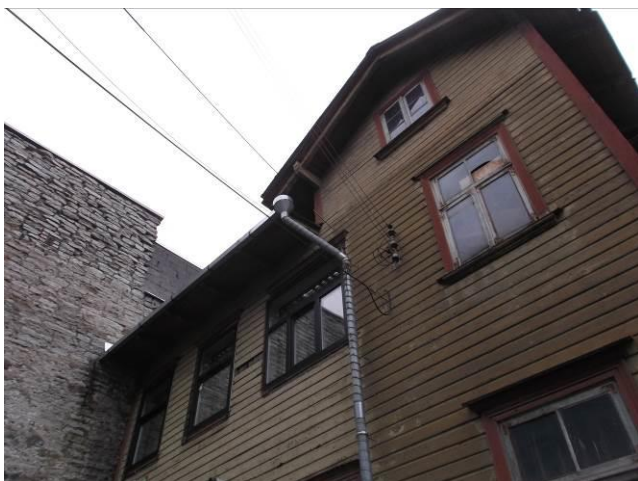
7 Foto 7.: Õle tn 10/1 vaade hoone fassaadile ja osalt tulemüürile, mis eraldab naaberhoonet antud hoonest.  
 8 Foto 8: Hoone kandesein, mis on ehitatud horisontaalselt asetatud puitpalkidest.

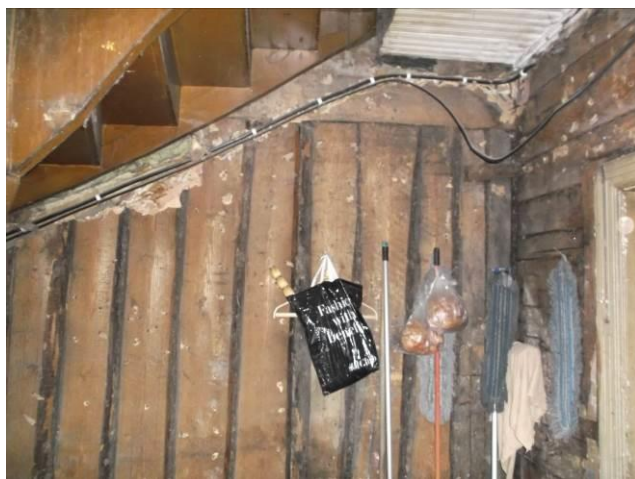
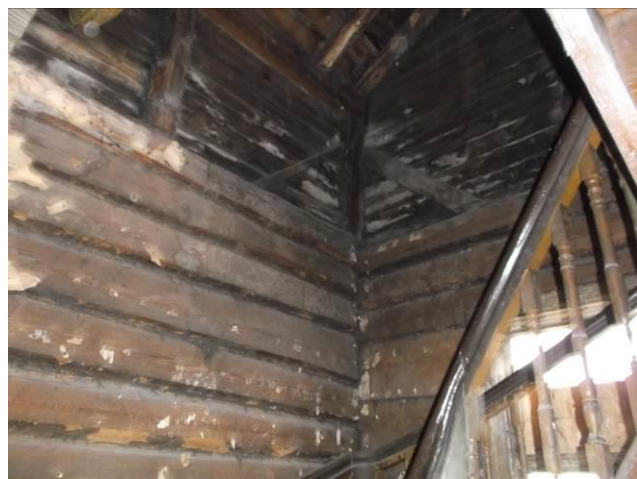
9 Foto 9 ja 10. Õle tn 10/1 vaated hoone seintele seest poolt trepikojast.

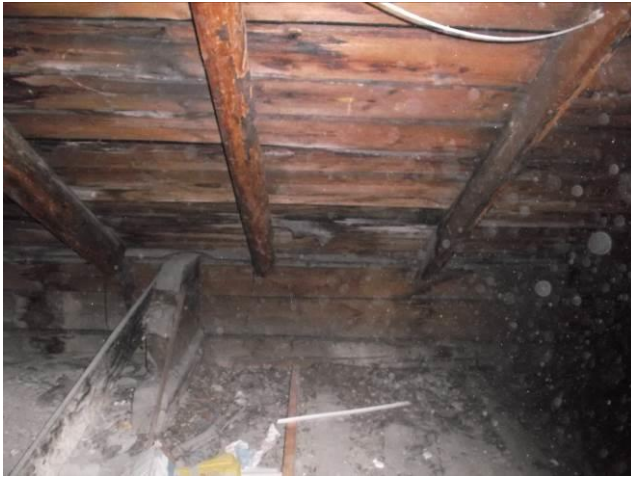
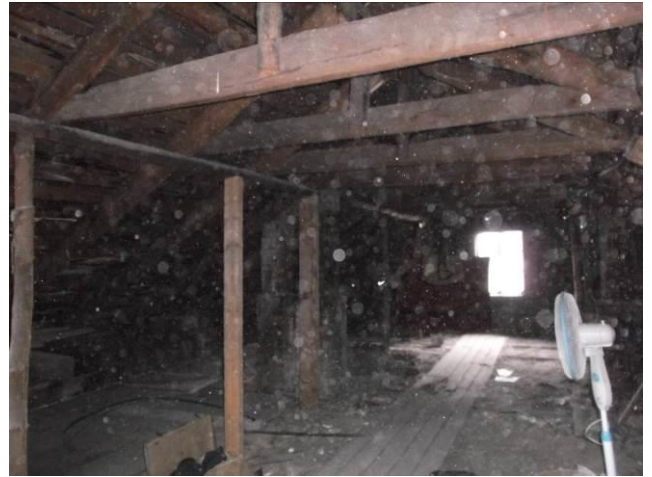
Fotod 13 ja 14. Kortrelamu Õle tn 10/1 vaated pööningukorrusest. Näha katusesarikad ja sellel olev roovitus ning sarikate toetus müüriatile. Pööningu põrandal näha puittalad, milliste uuringul selgus, et ristlõige on 180x220 mm ning samm ca 900-950 mm. Laagide vahel liiva-mullasegune täide, mis tuleb eemaldada, et hinnata laetalade seisukorda. Katuse läbijooksust tingitult pehkinud ja mädanenud puittalad proteesida või asendada uutega. Põrandatalad hakkavad tööle elukondlike ruumide koormustel, mis on pööningu koormustest suuremad.

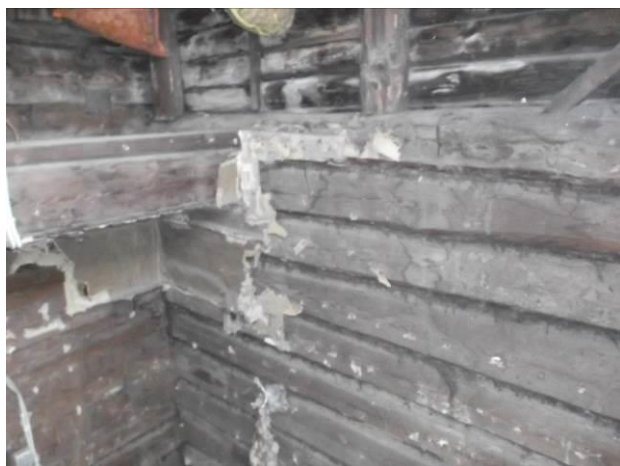
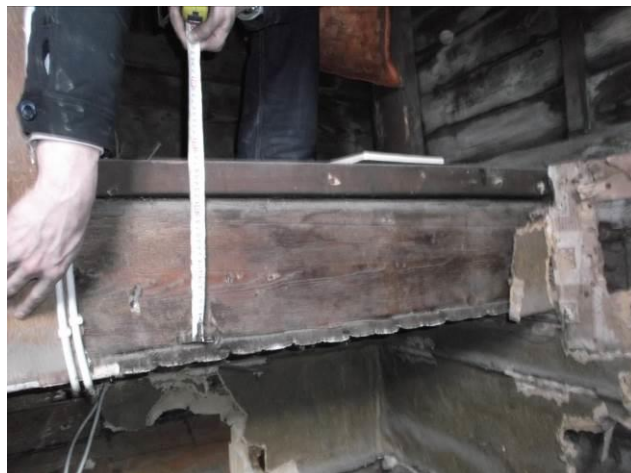
Fotod 19 ja 20. Seinad on rõhtprussidest. Vahelae talade kõrgus vaadeldud kohas on 22 cm, talade vahel on liiva-mullasegune täide.
