**PEETRI TALU AJALOOLINE ÜLEVAADE, TEHNILINE
SEISUND JA RESTAUREERIMISETTEPANEKUD**

Vanakubja küla, Saaremaa vald, Saaremaa

2017/2018 õppeaasta
Arhitektuuri konserveerimise ja restaureerimise täiendkoolituskursuse lõputöö

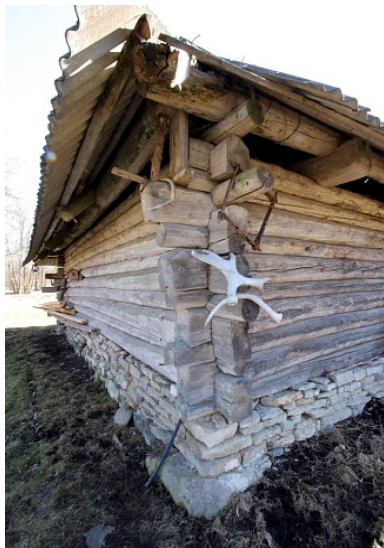
23. Rehealuse järsknurk

Rehealuse seinad on laotud vaheldumisi tahutud ja ümarpalkidest, kokku 13 rida. Nurgad on vormistatud järsknurk seotises ja pikknurkadena ning palkide otsi ei ole lõigatud ühepikkusteks (ill 23).

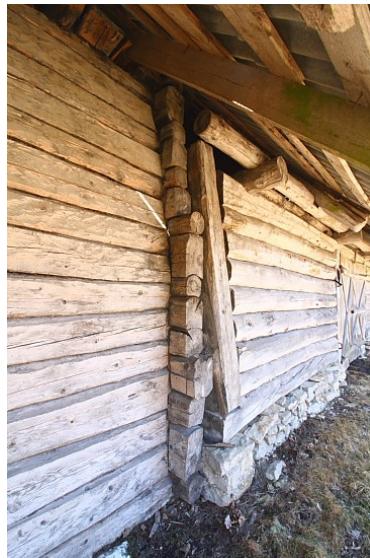
24. Rehealuse teepoolne sein

Suurimaks probleemiks on rehetoa poolse osa vajumine õue poole, st rehealuse seinad ei ole loodis (ill 24 ja ill 25). See võib olla põhjustatud katusekonstruktsiooni raskusest või külmakergetest vundamendis. Õuepoolse värava parempoolse tenderposti alt on kadunud toetav kivi, post toetub maapinnale (ill ...).

Soovitus on rihtida rehetoa poolne majaosa loodi, fikseerida see rehetoa sein külge, toestada kiviga värava tenderpost. Kahjustunud palgid vajalikus ulatuses proteesida.

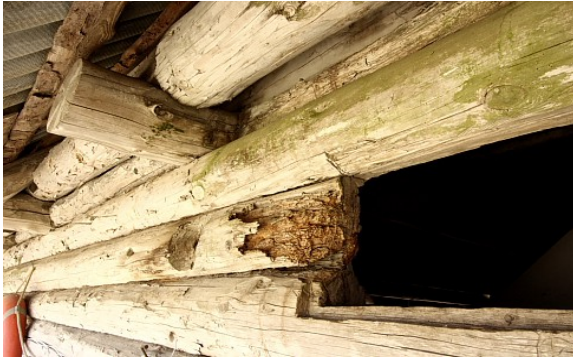
Niiskuskahjustusi on saanud teepoolse õhuava külgmise palk (ill 26) ja õuepoolse ülemise rea palk teise aampalgi kohalt (ill 27).

26. Kahjustunud palgiots

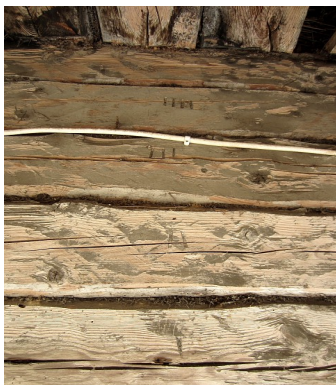
30. Nummerdatud palgid

Huvitav on asjaolu, et rehetoa välisseina neli ülemist palki on nummerdatud (ill 30). Arvatavasti on need toodud kusagilt mujalt.

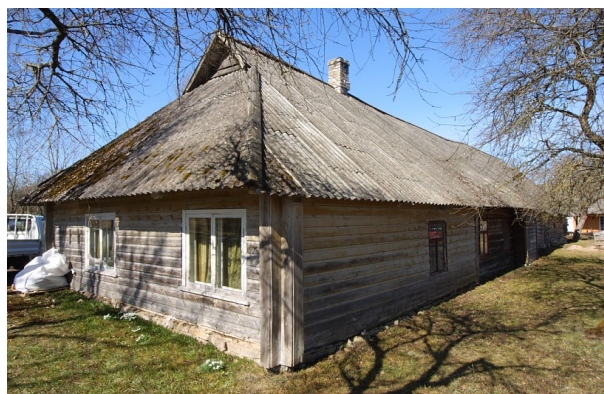
32. Vaade tee poolt

Nn uue osa palkseinad on kaetud horisontaalse laudisega, järskühendusega pikknurgad on üle löödud vertikaalsete laudadega (ill 31 ja ill 32).

Ettepanek on eemaldada välisvooder ja asendada või proteesida kahjustunud palgid. Võimalusel võiks vana voodrit ära kasutada, sest ülemised lauad on heas seisukorras. Lauad ei

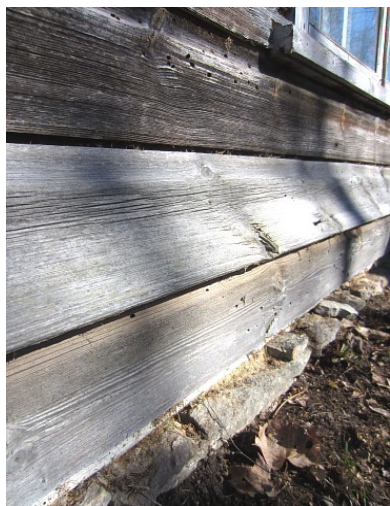
Ilma laudist eemaldamatagi on näha, et palksein on mitmes kohas kahjustunud. Kindlasti on läbi mädanenud maja esiküljel kõige alumine palk (ill 33), katuse läbijooks on olnud välisukse kõrval (ill 34) kuna sealt tuli varem läbi metalltoru majja elektritoide.

33. Kokkuvajunud vooder

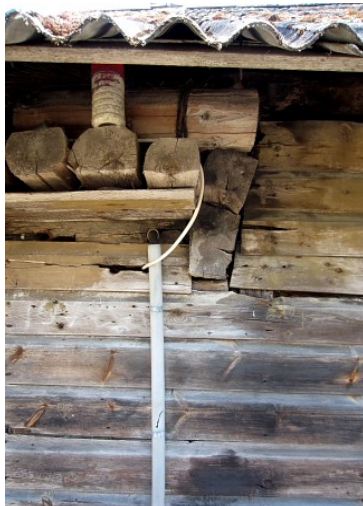
34. Kahjustus läbiviigust

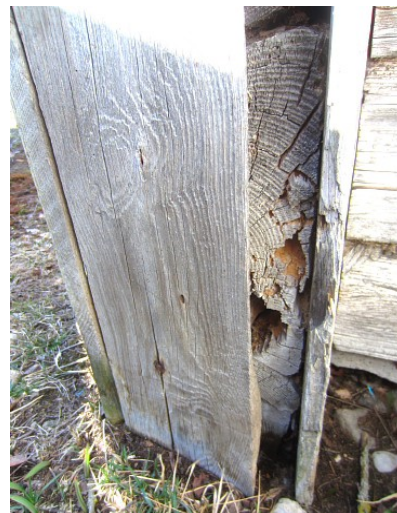
Vajumistele viitavad ka „kummis“ tapeedikihid toa pool. Maja esikülg on avatud läänekaare tuultele, mis on üldjuhul valdavad. Vaatamata võrdlemisi sügavale räästale sajab vihm tihti vastu seinu. Vertikaalsete laudade taha jäävad alumiste palkide otsad on samuti kahjustunud (ill 35).

35. Pehkinud palgiotsad

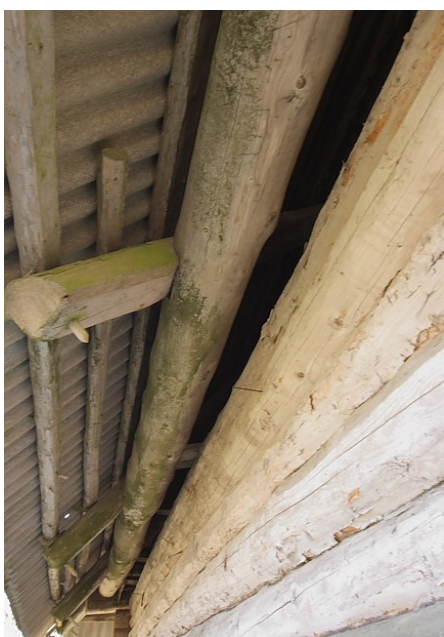
38. Rehealuse palkkonstruktsioon

Vihmavesi on rikkunud ka rehealuses mõned ülemise rea palgid ja murispuud. Aampalgid on läbimõõduga 300 mm ja need vajavad hoone stabiilsuse huvides vahetamist või proteesimist. Kahjustunud ülemise rea palgid ja murispuud tuleks samuti vahetada uute vastu.

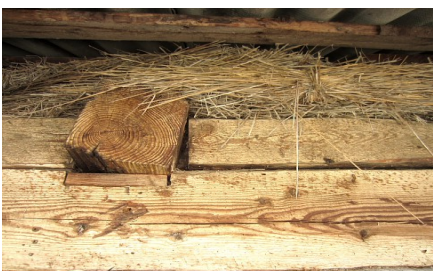
43. Õlevihud köögi lae peal

kusagil säilitatud. Vanade õlevihkude otsi paistab vaid uue osa lae pealt (ill 43). Sarikad on läbimõõduga 170 mm. Katuse harja kõrgus on 6,7 m. Katusesarikad ja -pennid on osaliselt julgestatud laudadega. Mõlemad unkaaugud on laudadega kinni löödud.

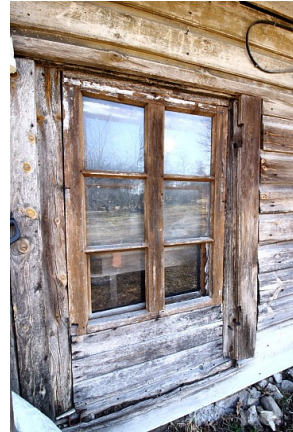
47. Vana uksekoht

kotta, on asendatud aknaga. Nähtaval on vana ukse madalad tenderpostid. Asemele pandud aken on kusagilt mujalt pärit. See on kuue ruuduga, mitteavatav ja kahekordse raamiga (ill 47). Teepoolses osas on säilinud algsed kambrite aknad. Need on kahekordsed ja kolme ruuduga (ill 48). Üks köögi aken ei ole avatavate osadega. Ka nn uue osa aknad olid algselt samasuguse lahendusega nagu hetkel on köögil ja perenaise kambri. Aknaavasid suurendati ja uued aknad pandi aastal 1963. Need on suured, kahepoolsed ja kahekordsed aknad (ill 31 ja ill 32). Akendel puuduvad piirdeliistud ja vanematel, kolme ruuduga akendel ka veelauad.

Kõik aknad on taastatavad. Vaid ühe köögiakna osa raamist vajab proteesimist. Aknad on vaja eemaldada, puhastada, asendada katkised klaasid ning värvida linaõlivärviga. Vanemate akende klaasid on kititud, uutel akendel on kasutatud liiste. Sein ja aknalengi vahed tihendada takuga ning peale voodri remonti paigaldada ka piirdeliistud ja veelauad. Puuduolev rehetoa aken tuleks ennistada teiste eeskujul.

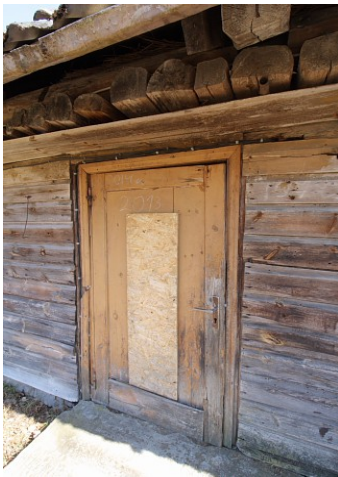
49. Maja välisuks

Maja välisuks on väga halvas seisus – vihm ja külm on lammutanud ukse konstruktsiooni, raampuud on tappidest lahti ning uks enam ei avane (ill 49). Väga heas konditsioonis on vana ja autentne rehealusesse viiv uks (ill 50).

Maja kasutuskõlbmatu välisukse võib vahetada eelmise välisukse vastu, kuivõrd see on rehetoaas seina ääres alles (ill 97). Paigaldada uus lukk, lukuvastus, hinged ja ukseklaasid. Viimistleda linaõlivärviga. Peale voodri remonti takutada seina ja lengi vahe, rihtida leng ning paigaldada uued piirdeliistud. Õuepoolsed rehealuse väravad taastada teepoolsete eeskujul kasutades võimalikult palju ära säilinud vanade väravate materjali ning metallist manuseid. Teepoolsele uksele valmistada uus kinnituspõõn. „Kassiauk“ tuleb säilitada. Juhul kui lähemal ajal ei paigaldata majale uut rookatust, peab välisukse ja rehealuse väravate kaitseks räästale paigaldama uued vihmaveerennid.

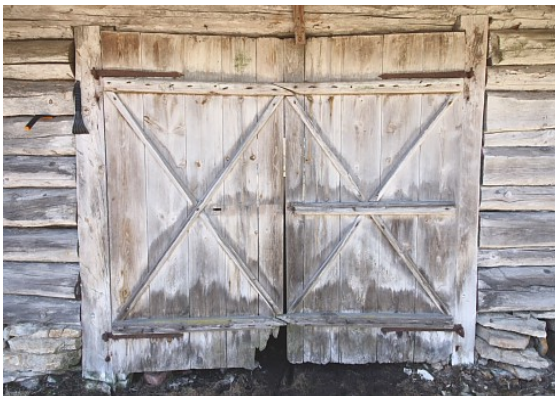
Uks on suletav puidust pööraga (ill 51). Rehealuse hoovipoolsed väravad on küll alles, kuid väga halvas olukorras ning hetkel eest ära tõstetud. Teepoolsed väravad on võrdlemisi hästi säilinud. Murdunud on ainult väravate kinnituspõõn (ill 52). Kasutatud dekoratiivne ristimotiiv on levinud Mustjala ümbruse rehealuste väravate kaunistamisel. Samasuguseid väravaid võib näha naabruses asuval Poolaka talu rehielamul (ill 53).

52. Teepoolsed rehealuse väravad

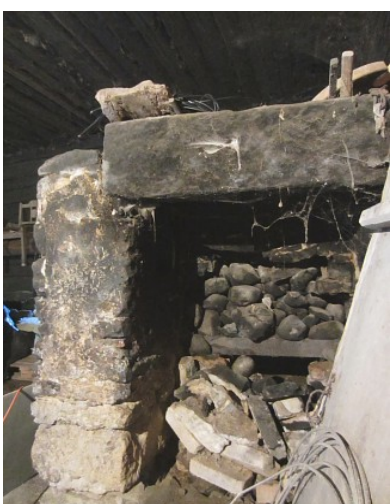
55. Reheahju suu

Kõige väärtuslikumaks küttekoldeks majapidamises on vana reheahi (ill 54 ja ill 55). Ahju mõõdud on 2,9x1,6 m, kõrgus 1,6 m. Kahjuks kukkus talvel sisse reheahju kolde lagi (ill 56). Enne seda oli ahi töökorras. Tegemist on umbahjuga¹². Reheahju üks müür ulatub läbi välisseina ning on nähtav maja tagant (ill 13).

Tuleohutuse seisukohast on pliidi ja ahjude lõõrid ning kolded vaja puhastada ja hooldada. Korstna puhul tuleb kaaluda vana silikaatosa lammutamist ja uue ladumist. Veekindlaks tuleb tihendada korstna läbiviik katusest. Soojamüürid, vana ahi ja korstnajalg tuleb puhastada vanast värvist, lagunenuid vuugid tihendada. Korstnajala ja soojamüürid võib viimistleda lubikrohviga ja -värviga. Plekkahi likvideerida. Keerulisem situatsioon on reheahju kolde taastamisega. Selle olukorda ja remontimise võimalusi peab hindama spetsialist.

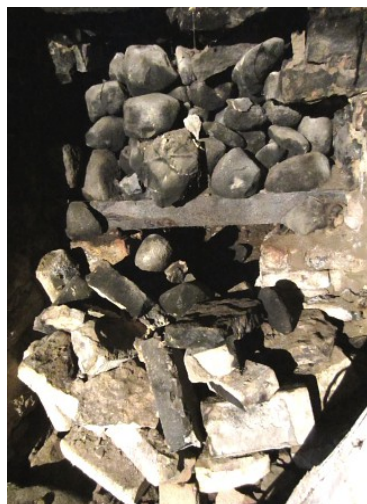
56. Reheahju kolle

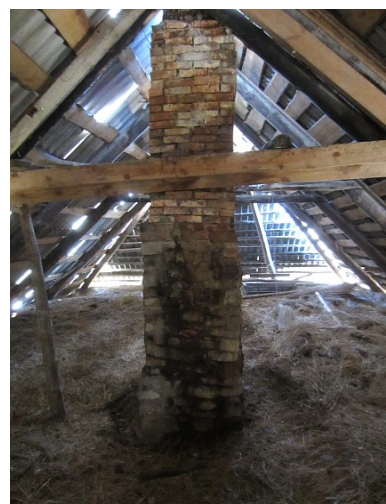
57. Korstnajak lakas

Peremehe sõnul on korsten kasutatav, kuid selle ülemine, silikaatosa, on seest põlenud väga õhukeseks (ill 57). Kambrite küttekolleteks on kaks ahju - üks vanem ja teine uuem (ill 60). Veel eelmisel talvel tehti ahju alla regulaarselt tuld, et majas stabiilset temperatuuri hoida. Vana tellisahi on ühendatud kambripoolse soojamüüriga (ill 61). Uuem, plekist kestaga ahi on iseseisev. Mõlemad on töökorras, kuid hooldamata. Köögis on nähtaval korstnajak, mille tahmaluugist on jooksnud pigi. Pliit on samuti kasutatav, see on ühenduses köögipoolse soojamüüriga. Kõik pliidi metallmanused on alles (ill 58).

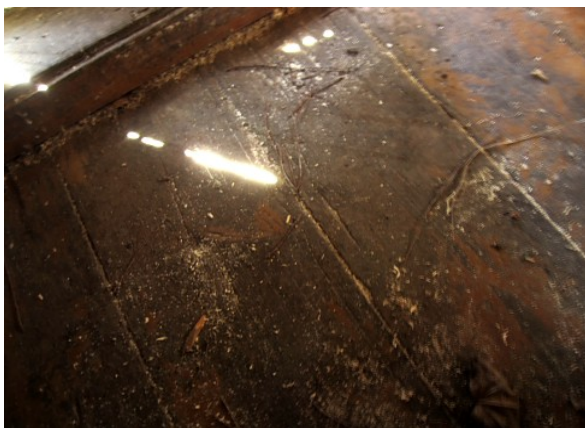
Eluruumides (esik, kambrid ja köök) on laudpõrandad (ill 62). Ainult esikus on näha põrandalaudu (laius 200 mm), teistes ruumides kaetud soome papiga ja värvitud (ill 65). Koja põrandal on nõukogudeaegne terrakotta plaat (10x10 cm)(ill 63).

62. Laudpõrand esikus

Kambrite ja köögi osas tuleks eemaldada põrandatelt soome papp ning laudpõrandad lihvida ning viimistleda õliga. Vana koja savitoonis plaatpõranda võib alles jätta kuna see on hästi säilinud – pole katkisi plaate ega vajumisi. Rehetoa paepõrand tuleb puhastada kogunenud mustusest. Rehealuse muldpõranda võiks katta killustikuga nagu väravaesisedki, et märjal ajal ei muutuks rehealune poriseks.

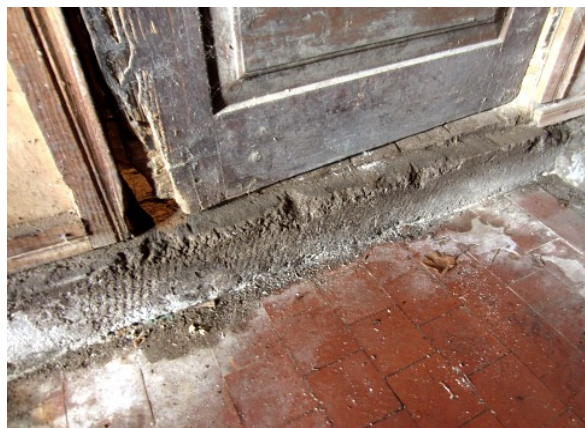
63. Plaaditud koja põrand

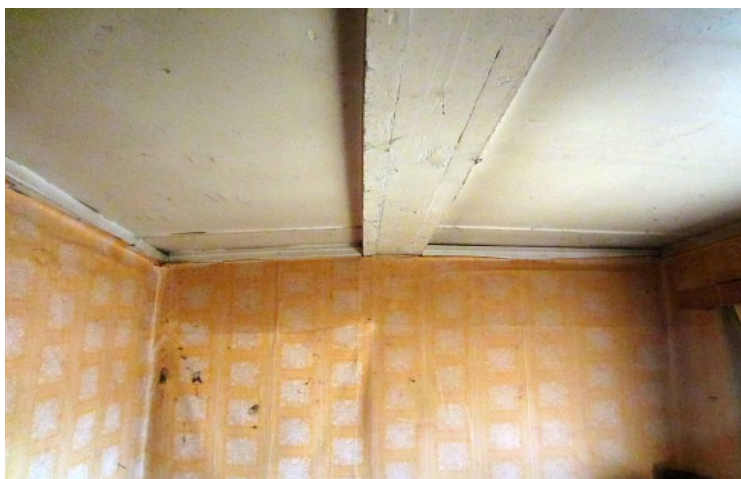
Eluruumide laed on samuti kaetud soome papiga ja värvitud õlivärviga. Papi liitekohtadesse on kinnitatud puitprussid (50x200 mm). Kambrites on need veel omakorda üle löödud soome papiga ning värvitud. Teistpidi liitekohtades on katteliistud (ill 66). Samasugune lagi ainult et värvimata on näha kojas (ill 67). Lagede kõrgus 2,15 m. Rehetoa lagi on tahatud palkidest ja kõrgusega 3,0 m (ill 68).

66. Kambri lagi

Säilitamissetpanek on eemaldada eluruumide lagedelt värvitud soome papist kiht ning jämedad prussid. Palkseinte vajumine on näha ka lagedes. Koos uue osa palkseinte remondiga rihtida laed ning katta ajastule vastava soonelise voodrilauaga ning värvida. Koja lae võiks säilitada koos põrandaga kui nõukogudeaegse kihistuse, mis on hästi säilinud. Igaks juhuks tuleks üle vaadata soome papi tagune must lagi. Rehetoa lagi tuleks puhastada ja kontrollida selle olukorda.

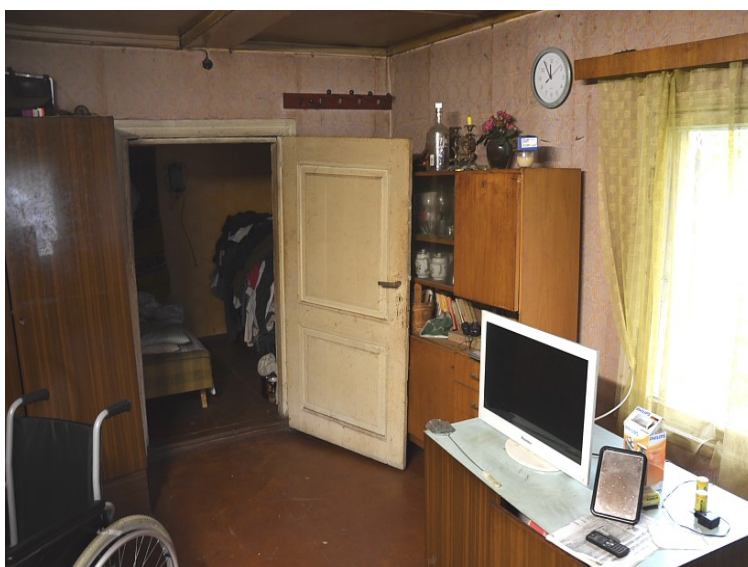
Kambritevahelised seinad on puitkonstruktsioonis, kaetud tolliste laudade ja tapeediga. Erinevaid tapeedikihte loendasin kambrites 10-12 (ill 69 ja ill 70). Ka köögi ja esiku seinad on kaetud tapeediga. Koja seintesse on kinnitatud vineertahvlid. Seoses uue osa alumise palgirea vajumisega on tapeedid kortsus ning seintest osaliselt lahti. Valdavalt on tapeedid kulunud, määrdunud või muud moodi kahjustunud.

70. Vaade suure kambri seintele

Kambrite renoveerimise käigus tuleb vanad tapeedid seintest eemaldada. Nähtavale tulevad palkseinad tuleb tihendada ja neid võib eksponeerida. Puitkarkassil vaheseinad katta vineer- või OSB plaadiga ning tapetseerida. Esiku ja köögi seinad, krohvida lubikrohviga ning viimistleda kaseiinvärviga.

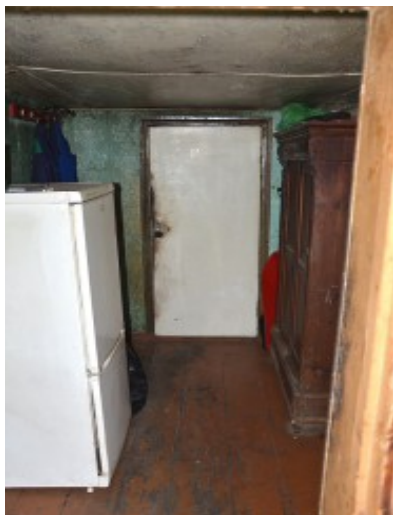
Maja uksed on erineva lahenduse ja päritoluga. Esikust tuppa ja kööki viivad uksed on tavalised nõukogudeaegsed sileuksed ega oma erilist väärtust ning on tugevasti amortiseerunud (ill 73). Esiku ja koja vahel on hästi säilinud sirge lauduks (ill 74). Kojast rehetuppa viib nelja tahvliga tahveluks, millel on viga saanud lukupoolne alumine nurk (ill 75). Rehetoast rehealusesse viib omakorda algupärane väga madal lauduks (ukseava kõrgus 1,25 m) (ill 95). Ühesugused tahveluksed on väikeste kambrite uksed. Need on kahe tahvliga, originaal linkide ja lukukilpidega ning sepistatud hingedega (ill 76-78).

73. Köögi uks

Renoveerimist väärivad kambrite ja koja tahveluksed ja lauduksed. Värvitud tahveluksed ja manused tuleb paljudest värvikihtidest puhastada. Koja nelja tahvliga ukse nurk vajab proteesimist. Uksed viimistleda linaõlivärviga. Olemasolevad originaalmanused saab ära kasutada. Esikust tuppa ja kööki viivad uksed võiks olla samuti tahveluksed. Asendatavaid uksi ja puuduolevaid uksemanuseid võib otsida vana materjali müüjatelt.

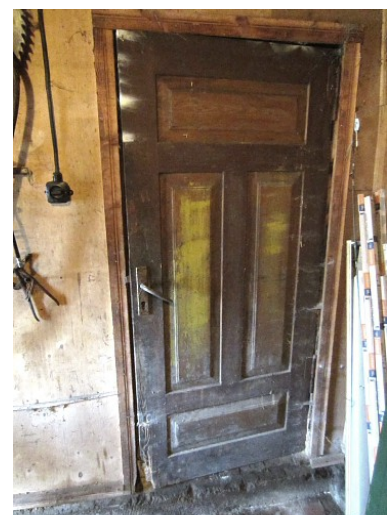
75. Rehetoa uks
