## **OJAKÄÄRU TALU TEHNILISE SEISUNDI KIRJELDUS NING RENOVEERIMISETTEPANEKUD**

Ojakääru, Koluvere küla, Lääne-Nigula vald, Läänemaa

2017/2018 õppeaasta  
Arhitektuuri konserveerimise ja restaureerimise täiendkoolituskursuse lõputöö

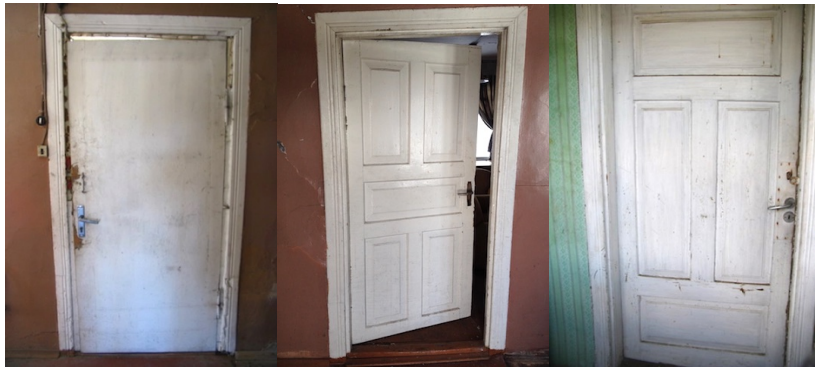
Maja siseuksed on hästi säilinud tahveluksed (ill 14 ja 15). Ühel siseuksel on tahvlijaotus teistest erinev (ill 14). Eeskotta ning verandale viivad uksed on hiljem välja vahetatud, mis nüüd teistest siseustest oluliselt vähemväärtuslikud on (ill 14, U1 ja ill 16, U7). Osadel ustel on säilinud vanad uksekingid ja lukud koos võtmetega (ill 15). Kõikidel ustel on vanad nappudega hinged. Uksed, uksepiidad ja lengid on viimistletud paksu värviga. Majal on kaks sissepääsu, üks veranda kaudu ja teine eeskoja kaudu. Veranda uks on hästi säilinud reljeefse puittahveldusega kahepoolne uks. Säilinud on ka algne karplukk koos vana lingiga (ill 15). Eeskoja uks on hilisemal perioodil välja vahetatud. (Lisa 1. Akende ja uste skeem).

14. Siseuksed U1; U2; U3

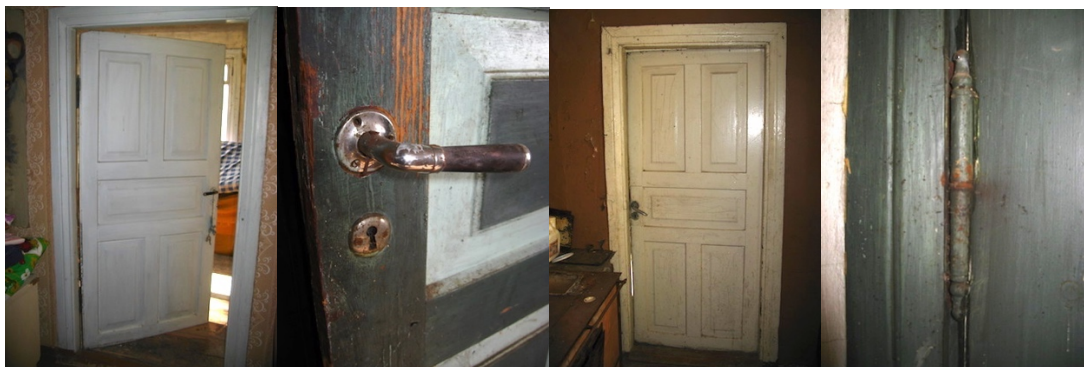
15. Siseuksed U4; U4 link ja lukk; U5; U5 hinged
