**Tehnika 7 kortermaja.
Ajalooline ülevaade, tehnilise seisukorra hinnang ja
ettepanekud säilitamiseks.**

Tehnika 7, Tallinn, Harjumaa

2017/2018 õppeaasta
Arhitektuuri konserveerimise ja restaureerimise täiendkoolituskursuse lõputöö

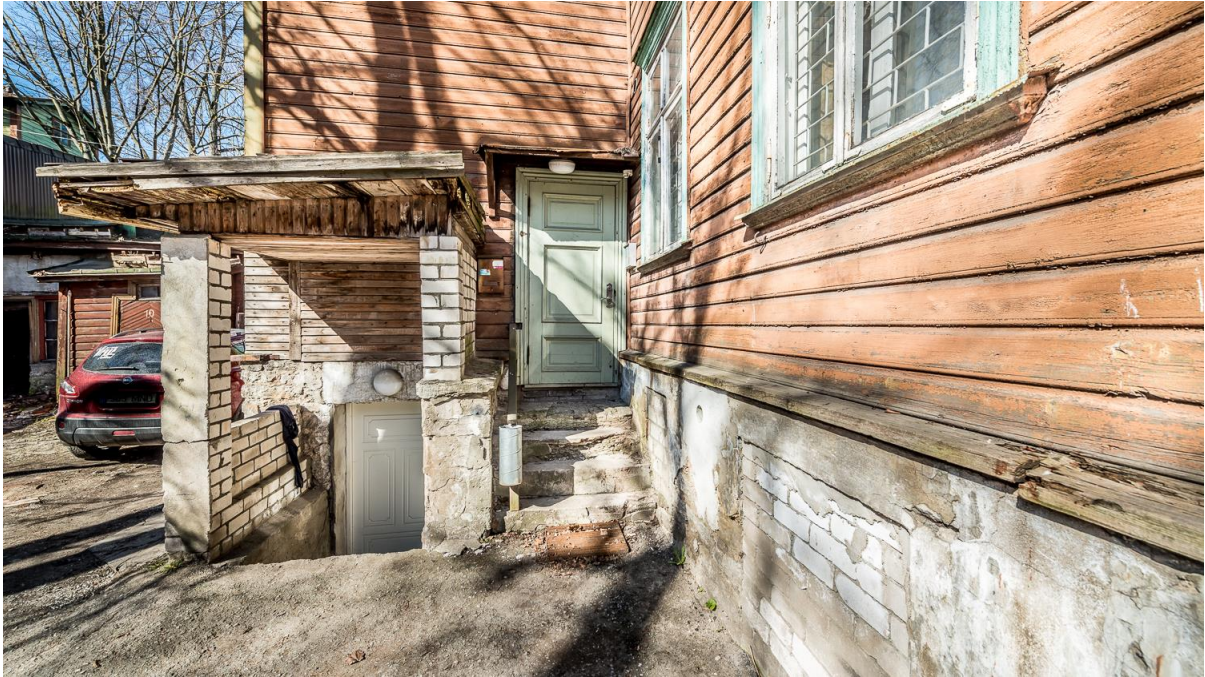
Illustratsioon 51. Tehnika 7, Keldrisse pääs ja tagumisse trepikotta pääs. Foto Margus Vilisoo 23. aprill 2018.a.

Kuna plaanitakse katusekorruse väljaehitamist korteriteks, siis kogu olemasolev katusekonstruktsioon vahetatakse välja uue vastu. Vihmaveesüsteemid on osaliselt „väsinud“, kasutusel on katusepealsed valtsrennid ja hoovipool paiknevad vintskappidel ripprennid. Uus katusekate teha tsingitud valtsplekist ning võimalusel kasutada ajaloolisi plekitahvlite mõõtusid. Samuti võiks kasutada katuse tuulutamiseks tuulutuskorstnaid mis tänasel majal olemas (teha sarnased kooiad, ill 54). Olemasolevad varikatused tuleb lammutada (ill 51),

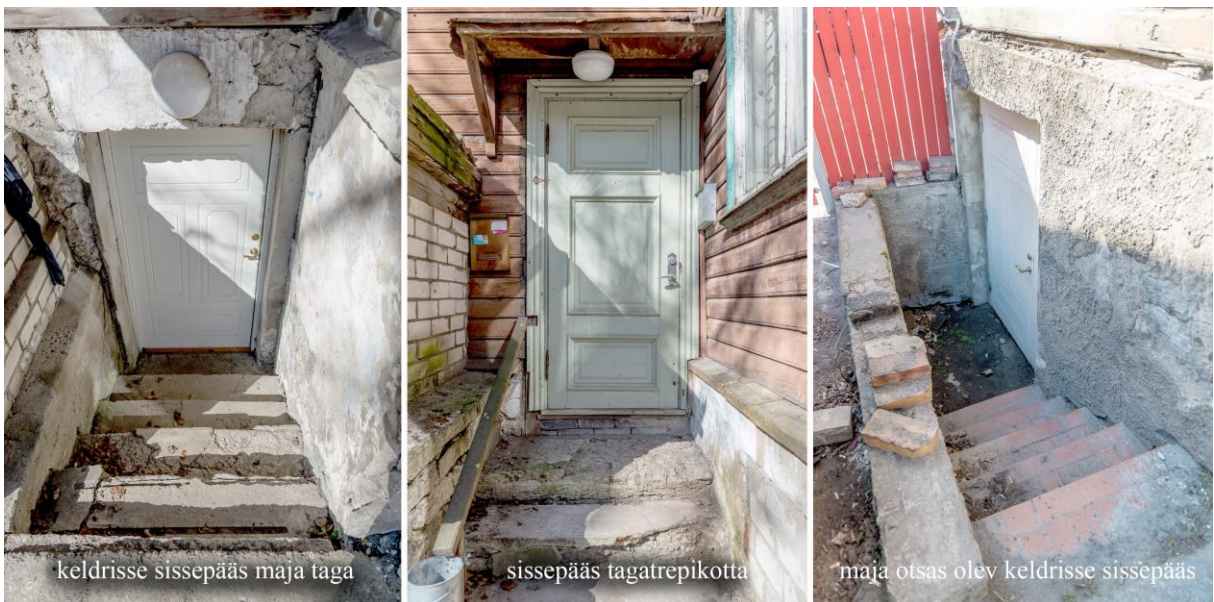
keldrisse sissepääs maja taga

sissepääs tagatrepikotta

maja otsas olev keldrisse sissepääs

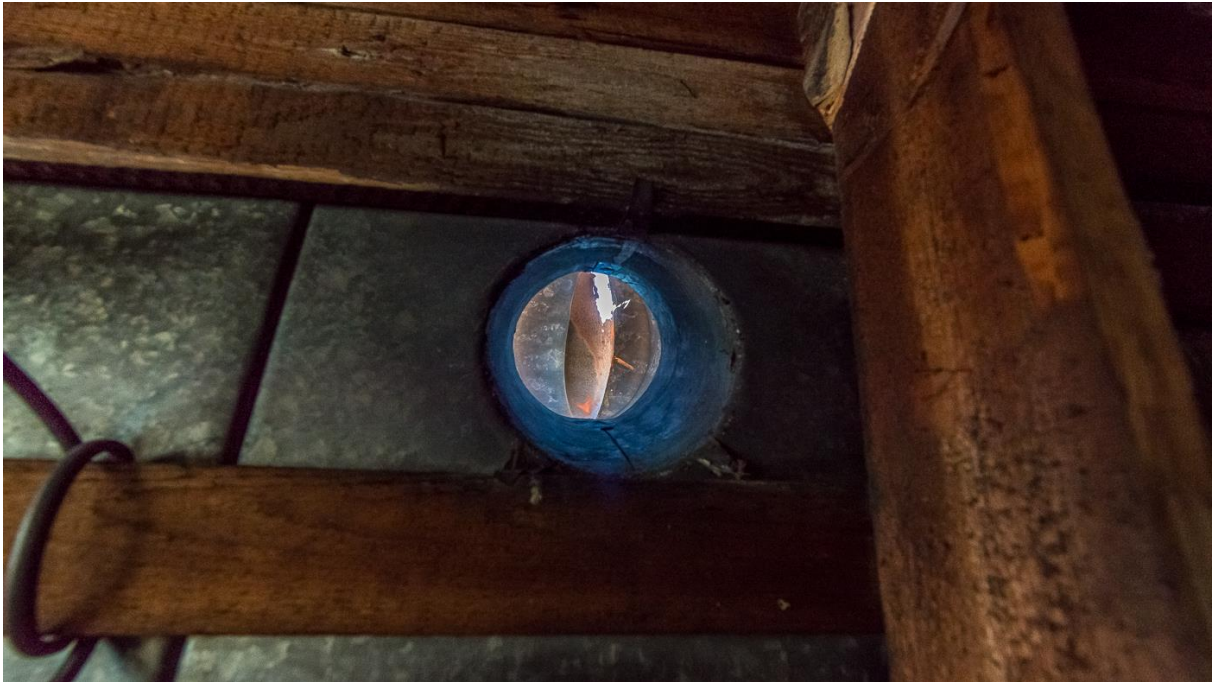
Illustratsioon 54. Tehnika 7, tuulutuskorsten. Foto Margus Vilisoo 23. aprill 2018.a.

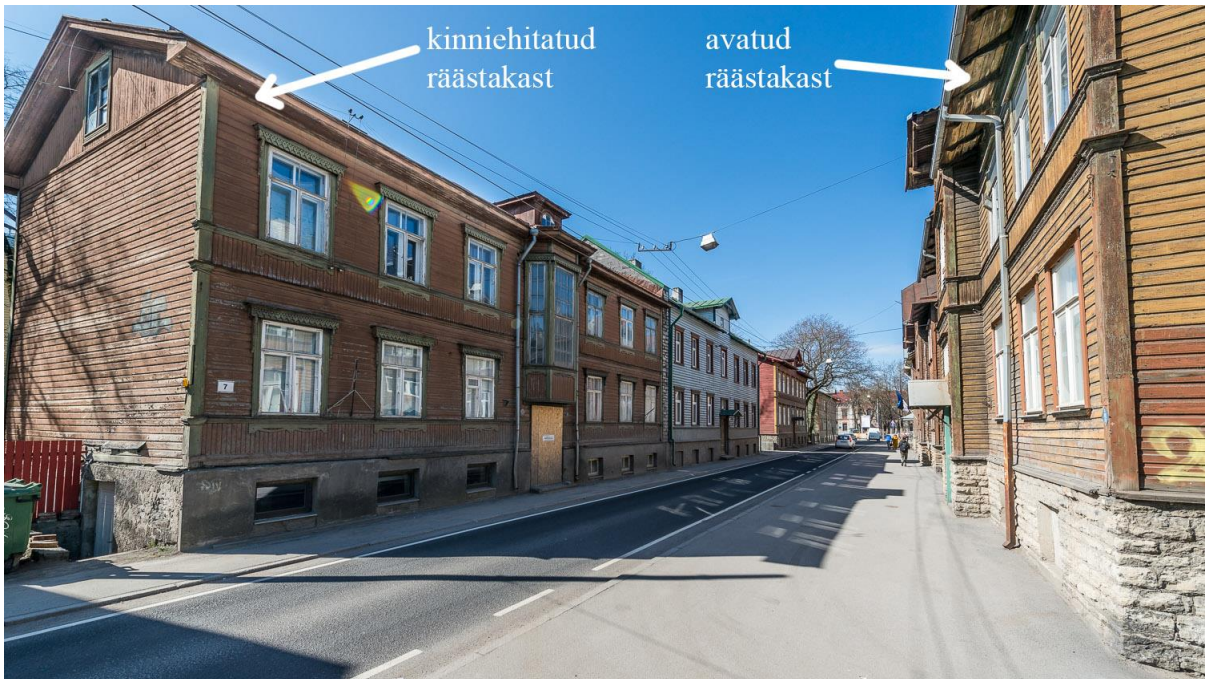
1. Räästakastid olemasoleval hoonel on kinniehitatud, kuigi selle ajastu ja stiiliga majade räästakastid on nähtavate „dekoreeritud“ sarikatega (Lenderi tüüpi majad).

Illustratsioon 56. Tehnika tänav. Foto Margus Vilisoo 23. aprill 2018.a.

Katusekorruse laiendustööde käigus tuleb teha ajalooliselt sobilikud räästakasti lahendused. Alloleval illustratsioonil on näha vastasmaja räästakast, mis on avatud ning mille sarikad on erikujuliseks vormitud.

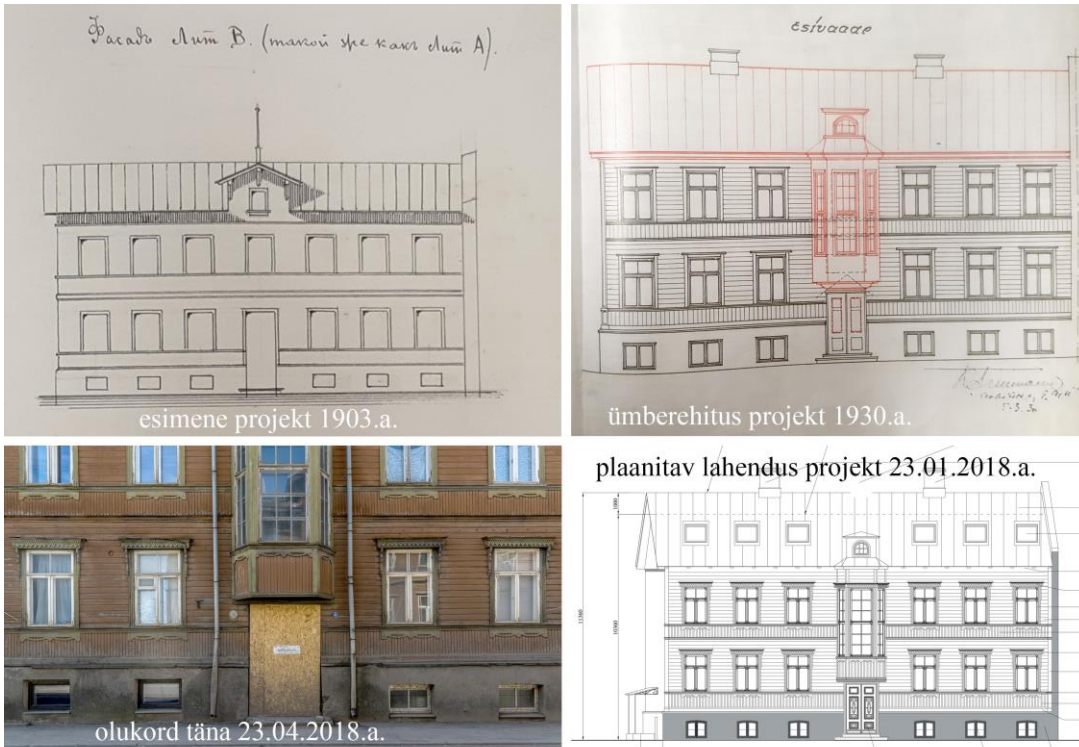
1. Keldris olevad kinnimüüritud aknaavad tuleb avada.
2. Uued keldriaknad tuleks teha vastavalt 1930.a. aastal tehtud lahendusele ja projektile. Siinkohal olen teisel arvamusel Muinsuskaitse eritingimustes kirjas olevaga kus on viidatud, et maja eesfassaadil olevad parempoolsed avatäited on sobilikud ning vasakpoolsed mitte. Ringi tuleks vahetada mõlemad, aga suurus peaks jääma selline nagu on vasakpoolsetel. Samuti ei ole minu arvates sobilikud uue projektijärgsed kaares sillused/aknad (illustratsioonidel 7, 8, 9, 10, 11 olevatel fotodel on naabruses olevad majad ning sealsed keldriaknad on kõik ristkülikukujulised). Lisaks ülaltoodule on säilinud ka arhiivis teostusjoonis (ill 62) mis tehtud 3. august 1948. aastal ning ka seal on näha, et aknad on olnud teises proportsioonis (kuigi mitte ka 1:1 le 1930. aastal kavandatud lahendusele).

Illustratsioon 61. Keldriakende ajalooline ülevaade. Foto Margus Vilisoo 23. aprill 2018.a.

Ümberehituseprojekti põhjal lisandus majale erker ning selle projektiga said uued suurused ka keldriaknad mis mõjuvad proportsionaalselt hästi, seetõttu tuleks aluseks võtta 1930.a. lahendus ning viia ka uus plaanitav projekt seda arvestades kooskõlla.

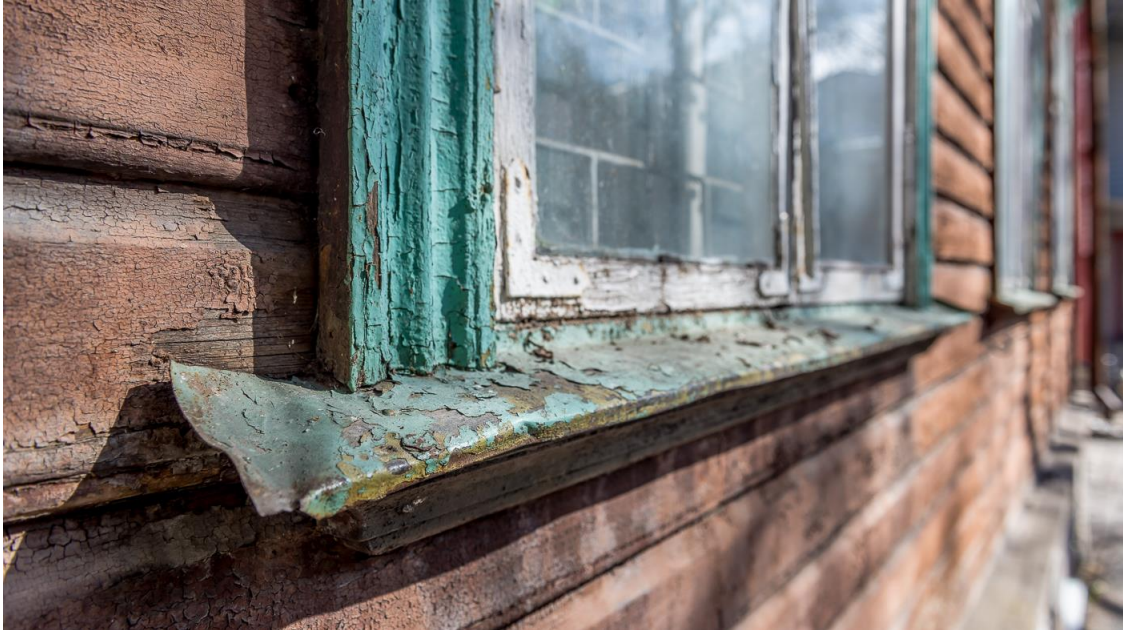
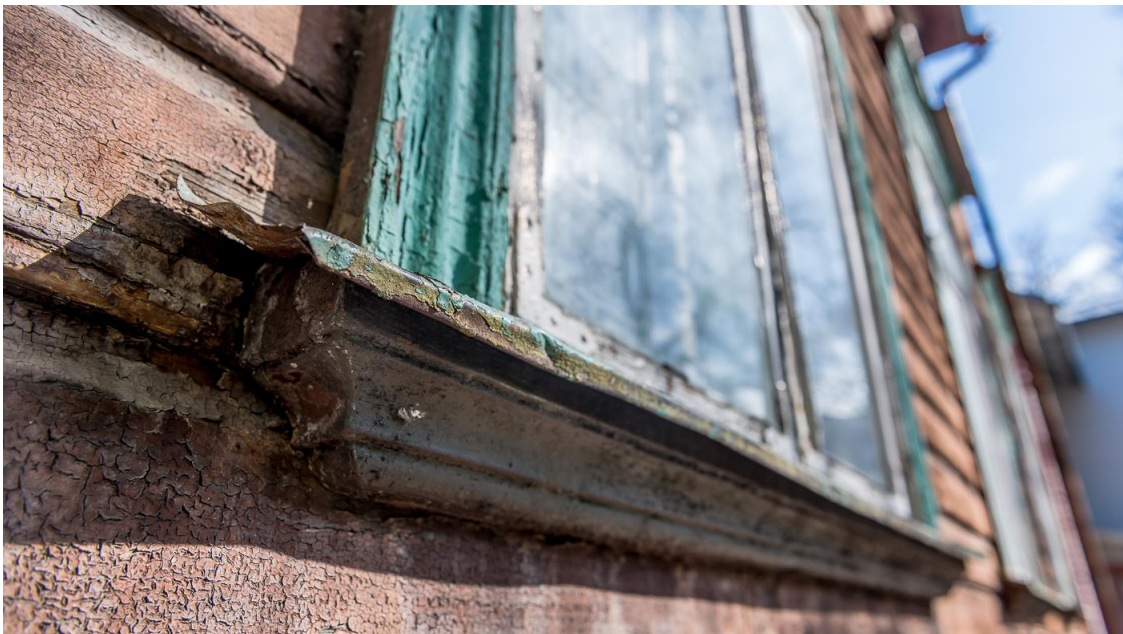
Illustratsioon 63. Hoovis olev aken ja selle ümbrus. Foto Margus Vilisoo 23. aprill 2018.a.

Illustratsioon 64. Sama aken teiselt nurgalt vaadatuna. Foto Margus Vilisoo 23. aprill 2018.a.

3. Olemasolevad ajaloolised aknad tuleb restaureerida ning lisada sissepoole täiendav pakett soojapidavuse tõstmiseks (kui õnnestub, siis võiks proovida tihendada akende ümbrusi sobilike materjalidega mis hoiavad kinni tuule, aga on „hingavad“)

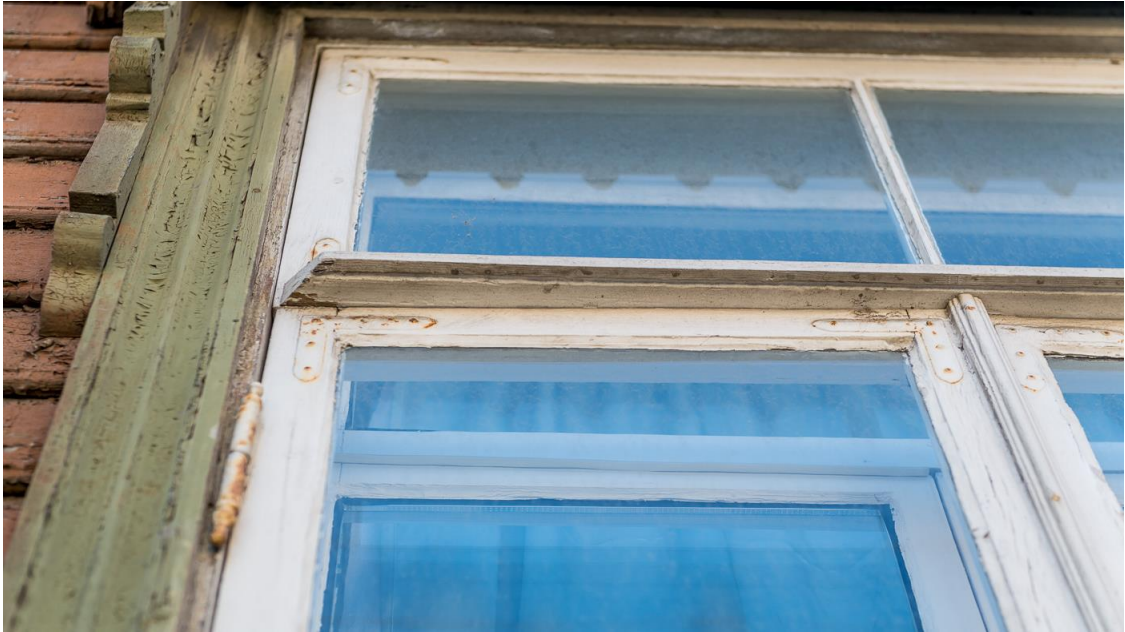
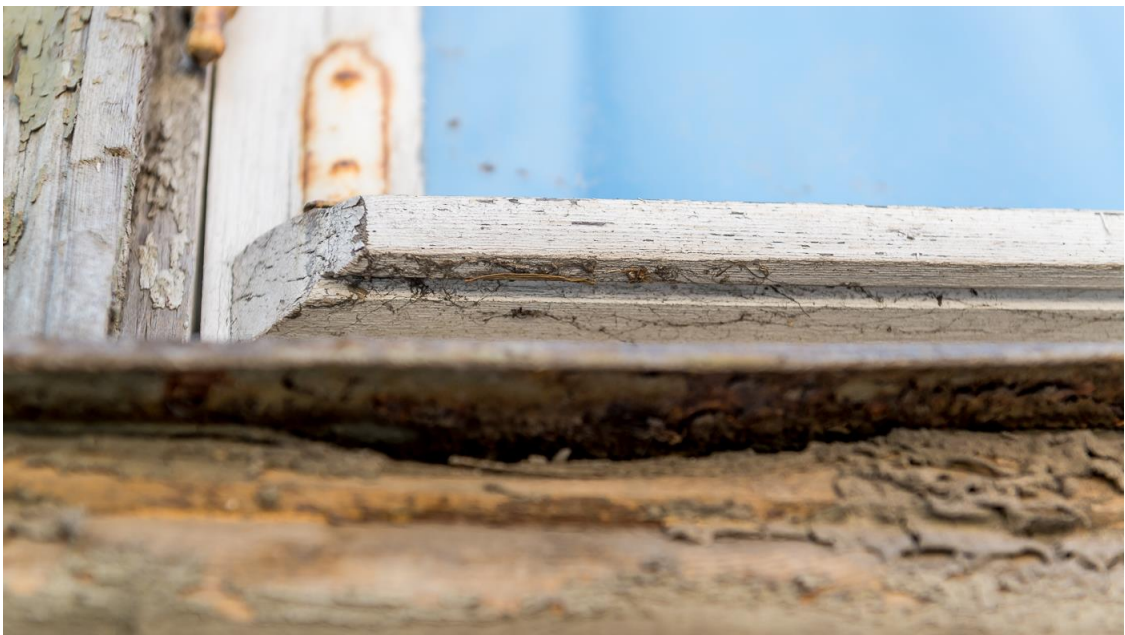
Illustratsioon 65. Maje ees olev aken . Foto Margus Vilisoo 23. aprill 2018.a.

Illustratsioon 66. Maje ees olev aken. Foto Margus Vilisoo 23. aprill 2018.a.

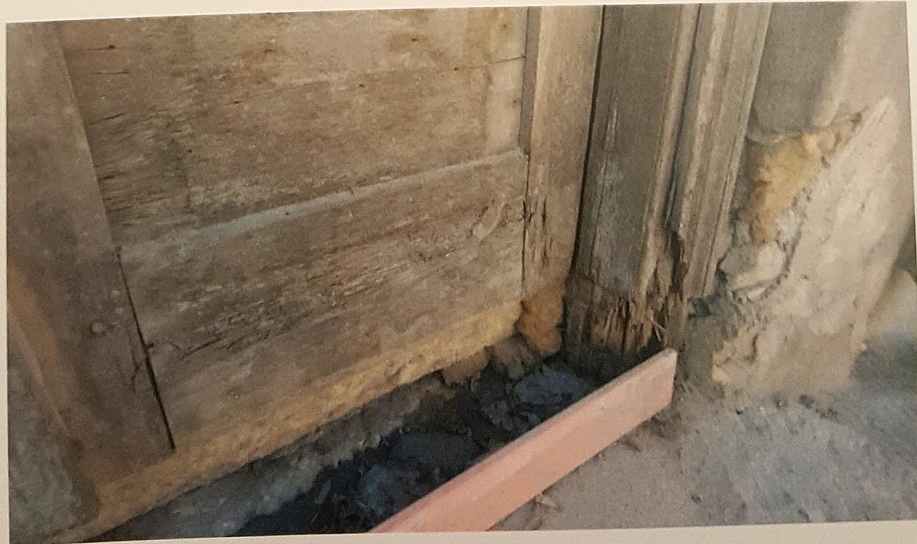
3. Parempoolse ukse alumise osa lähivaade.

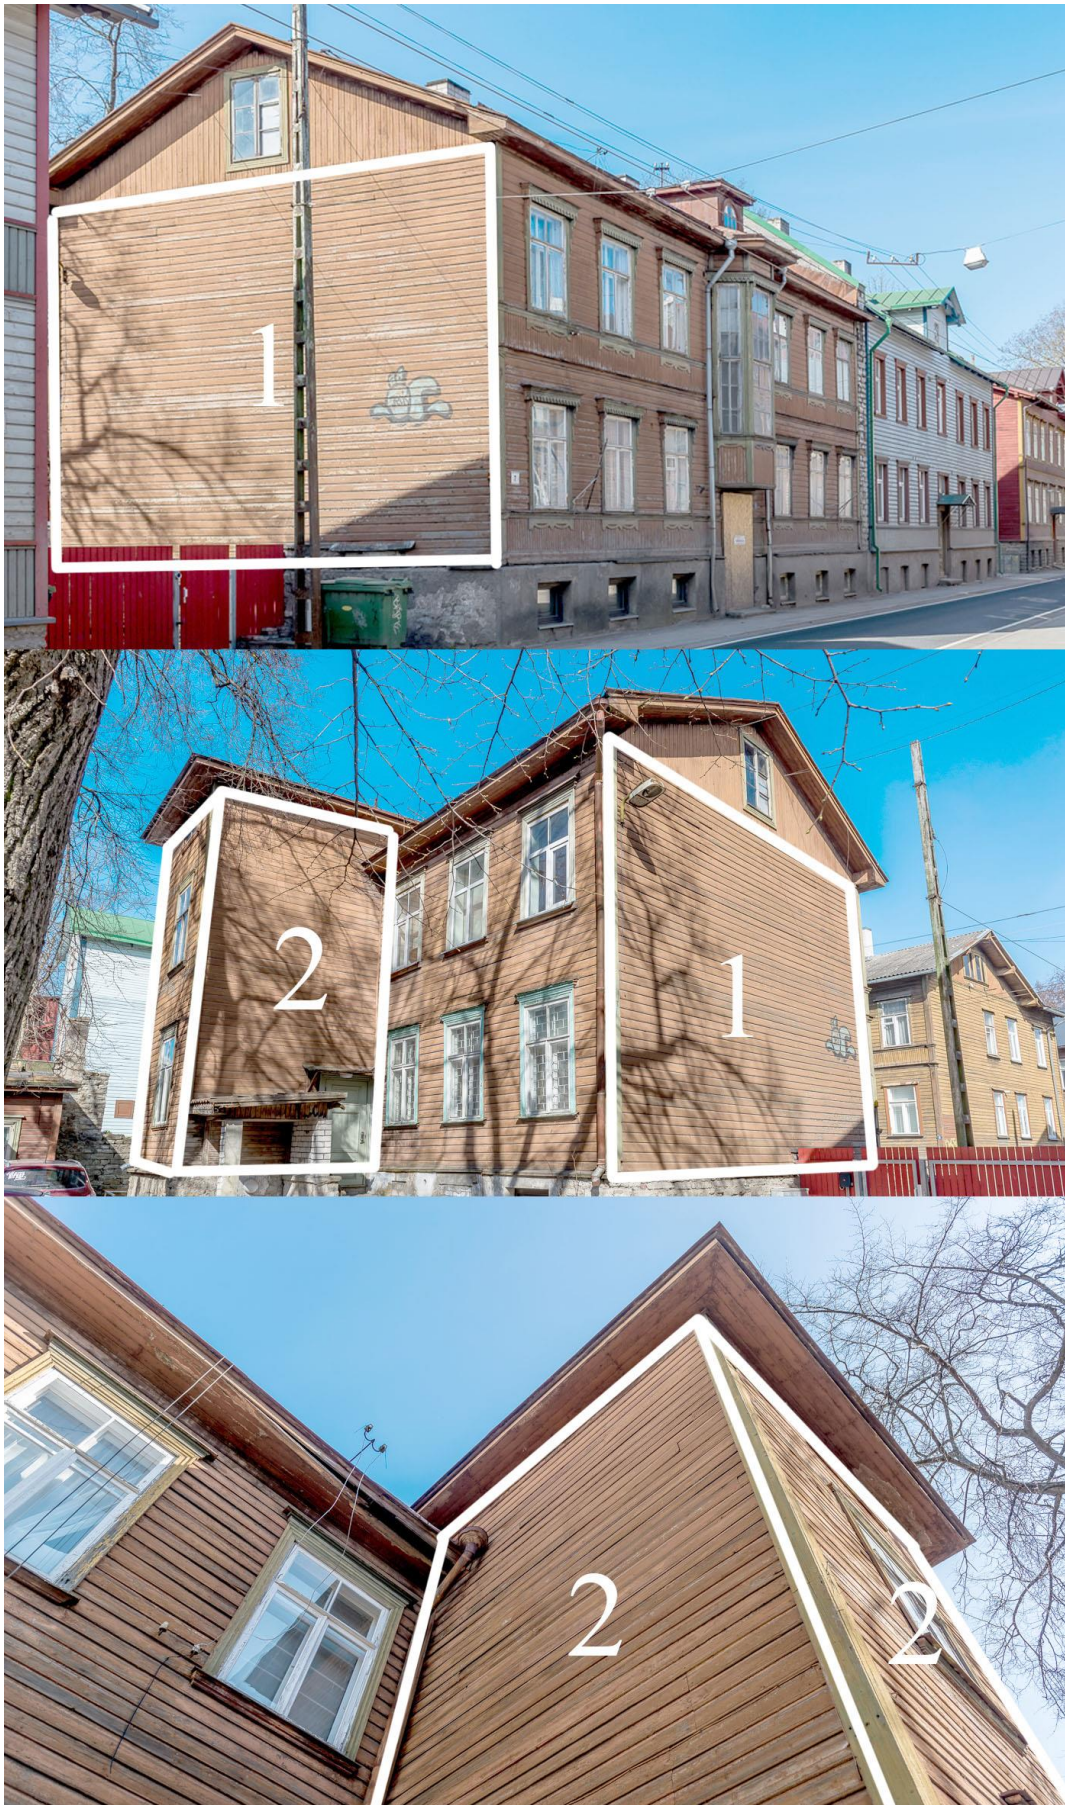
Illustratsioon 69. Välisseinte soojustustöödeplaan. Foto Margus Vilisoo 23. aprill 2018.a.

5. Tagumise trepikoja laudise prooviks lahti võtta ning lisada sinna õhukese tuuletõkke või tuuletõkkekanga. See töö vajab läbirääkimist Muinsuskaitse ametiga. Olen seisukohal, et välisilme seetõttu oluliselt ei muutu. Ainuke küsimus oleks selles, et kas oleks see rahaliselt otstarbekas töö? (laua eemaldamine, tuuletõkke paigaldamine, laua tagasipanek). Illustratsioon 69 näidatud numbriga 2).
