Elamu P. Kerese tn. 18. Ajalooline ülevaade, seisukord ning ettepanekud säilitamiseks

Paul Kerese tn. 18, Tallinn

2020/2021 õppeaasta
Arhitektuuri konserveerimise ja restaureerimise täiendkoolituse lõputöö

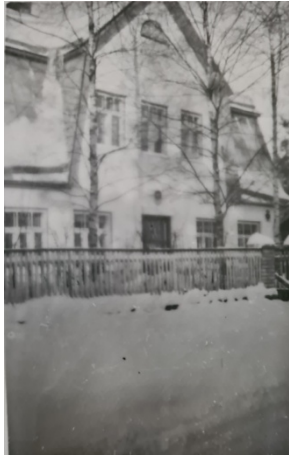
Foto 5. Vaade hoonele tänavalt 1941 aastal (erakogu)

- Kaaluda võiks hoone esialgse värvilahenduse (valge/roheline) taastamist.
- Roostes võrkaed asendada lippaiaga. Algne lippaed on olnud valge roheline servalatiga (foto 5).

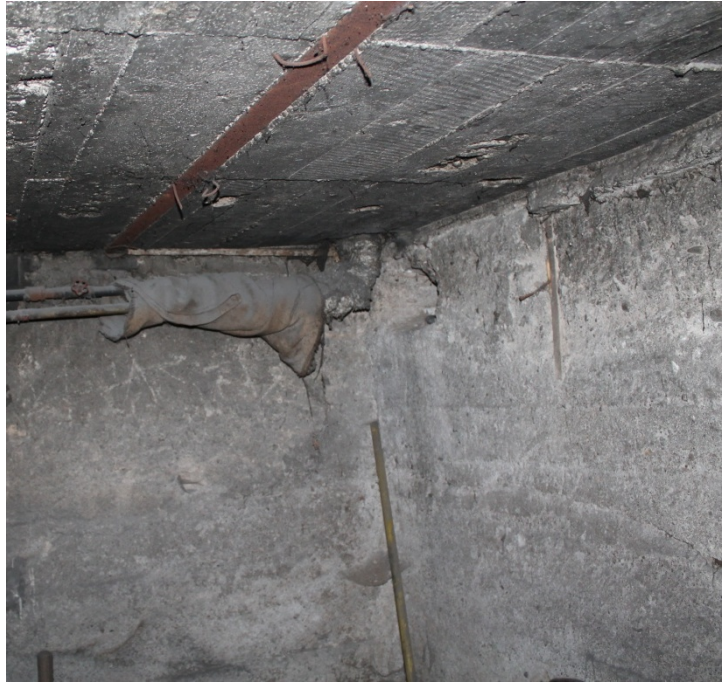
Kelder (fotod 7,8) asub hoone lõunapoolses nurgas. Sellel on valatud põrand ning raudtalade vahel valatud lagi. 1988 aastal rajatud veranda vundament on laotud betoonplokkidest ning veranda alune on kasutusel samuti keldrina (foto 9).

Foto 8. Vaade keldris. Seintel ja laes on näha laudise jälgi

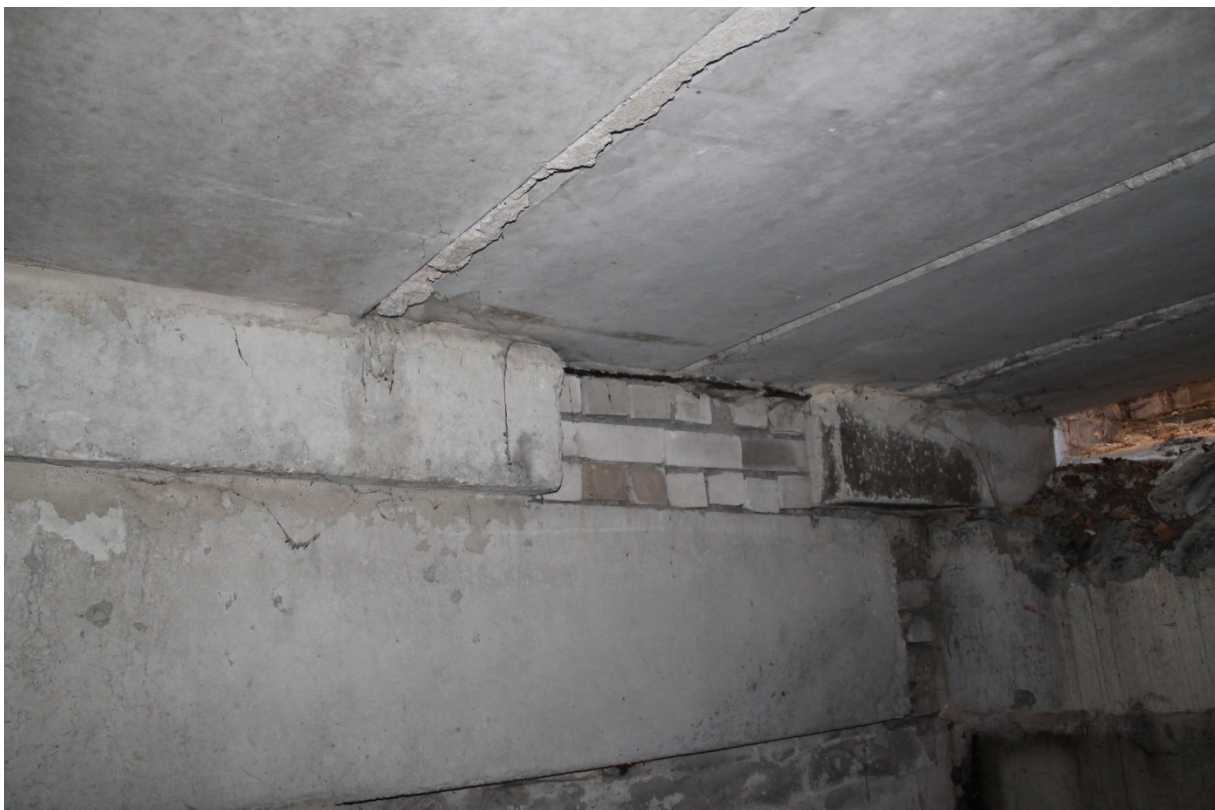
Foto 9. Venda alune uus keldriosa

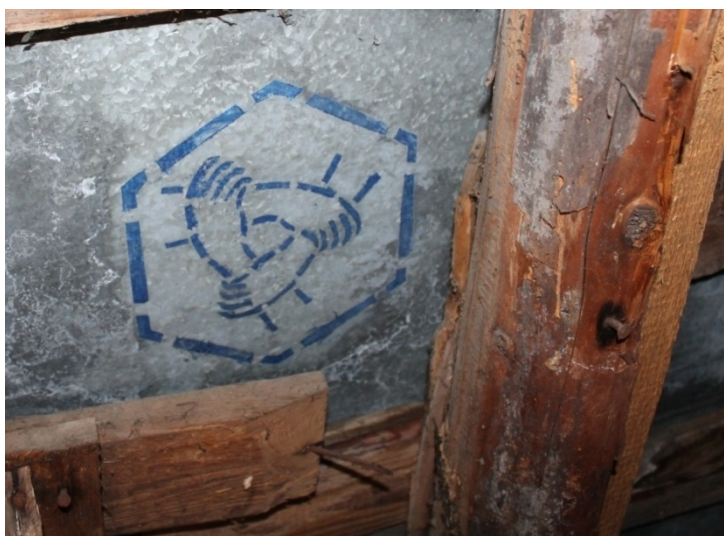
Foto 15. Tootja logo katuseplekil

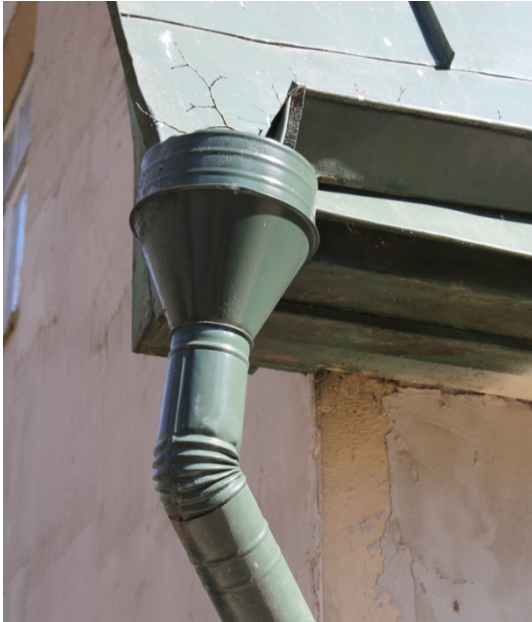
Foto 20

Hoonel on pinnapealsed rennid, veranda osal ehitusaegsed (1988 aasta) ripprennid. Hoone tänavapoolsel küljel ning trepikojal on säilinud vanad vihmaveetorude lehtrid (foto 21). Hoone hoovipoolsel küljel ning verandal on varasematega sobivad uued (foto 20).

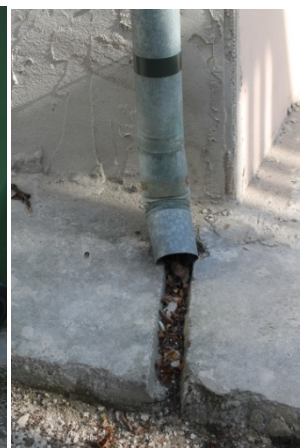
Foto 23

Hoonel on betoonist lintvundament, mille kõrgus maapinnal jääb umbes 10 cm juurde. Hoone ümber on valatud 1988 aastal 60 cm laiune ning 10 cm kõrgune betoonplaat (fotod 22, 23). Kui kunagi on olnud sokkel, siis on see olnud nii madal, et jääb valatud vöö alla.

Vihmavee juhtimiseks hoonest kaugemale on maja ümbritsevasse betooni lõigatud sooned (fotod 22, 23). Kahjuks puudub soontes kalle või on see isegi maja suunas.

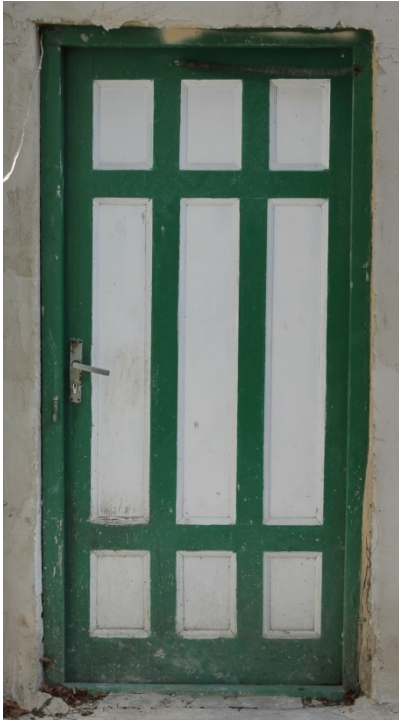
Foto 24

Hoone mõlemad välisüksed on säilinud originaalid (fotod 24, 25), verandale viiv uks (foto 26) on uue veranda ehituse aegne (1988 aasta) originaalukse koopia.. Endiste elanike sõnul ei ole uste värvilahendust kunagi muudetud.

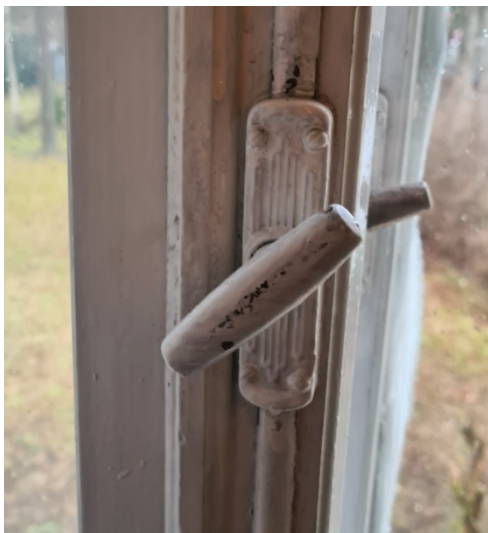
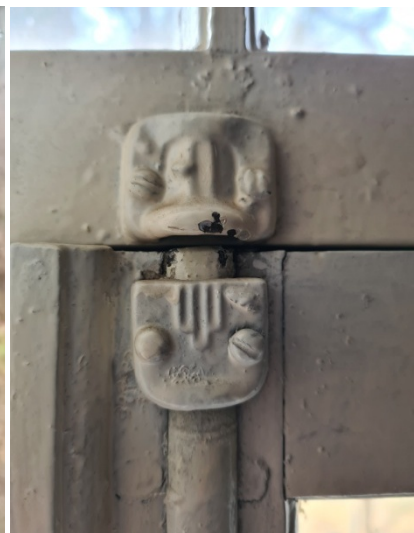
Ehitusaegsetel akendel on kahte tüüpi lattkremoonid (fotod 30-33, lisa 6), üheraamilistel akendel väikesed käepidemed ning need suletakse pööradega.

Foto 30. Kremoon 1

Foto 31. Kremoon 1

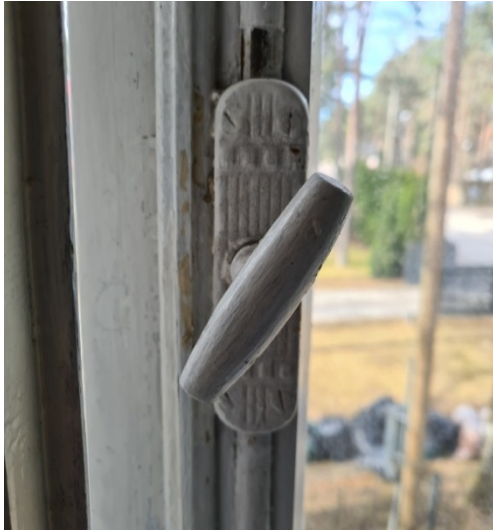
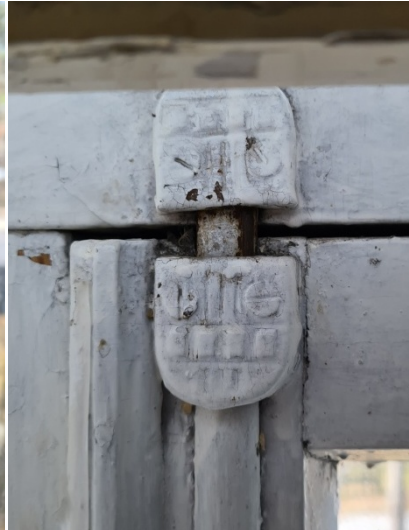
Foto 32. Kremoon 2

Foto 33. Kremoon 2

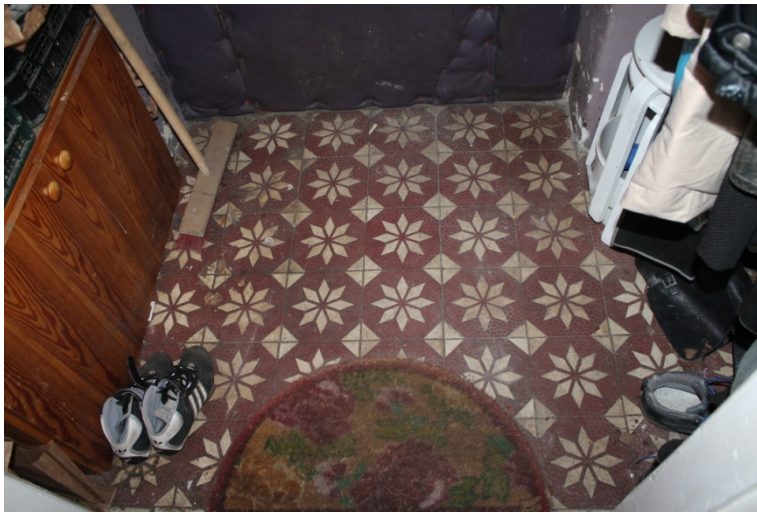
Foto 36. Ehitusaegsed põrandaplaadid

Esimesel korrusel kaks algelt plaaditud põrandat (lisa 6, foto 36). Heas seisukorras olev trepi käsipuu.

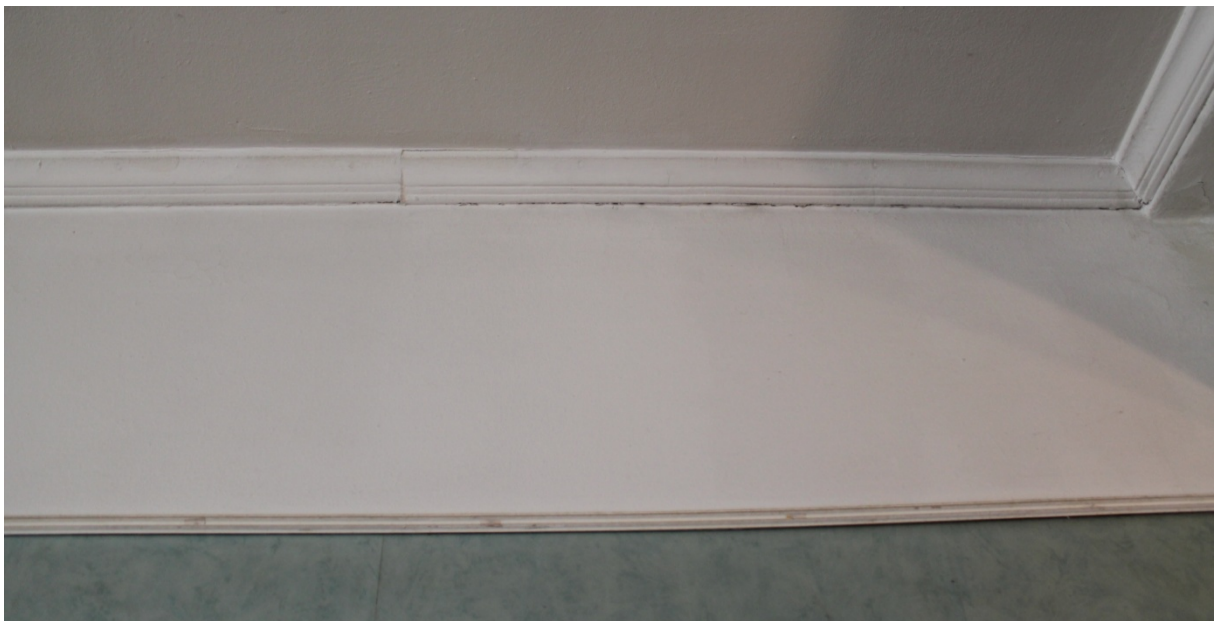
Foto 37. Tapeediliist ja pingupapist lagi koos servaliistuga esimese korruse elutoas

Korteris 1 on kolmes ruumis säilinud (toad 2, 3 ja koridor) peegelvõlvlaed (lisa 6) ning elutoas (tuba 1) olev pingupapist lagi ja tapeedi ülemist piiri tähistav kitsas puitliist (foto 37).

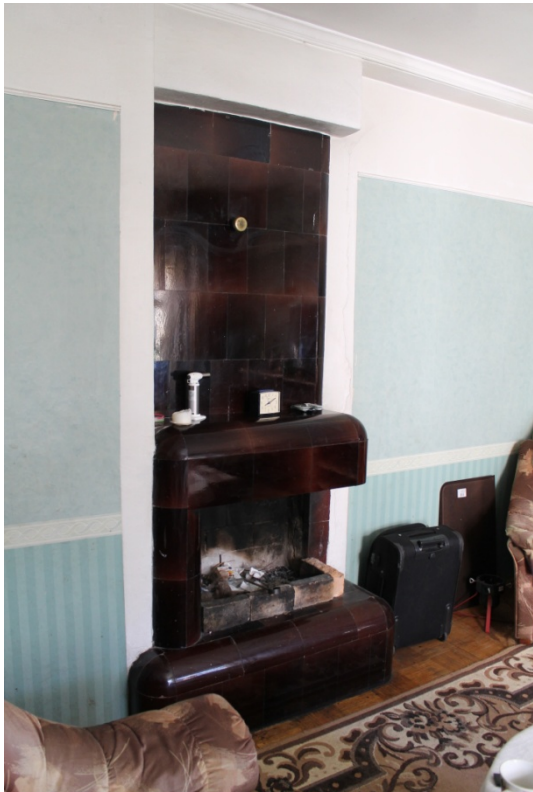
Kuna 1986 aastal viidi korter üle keskküttele, elutoa ahi ehitati kaminaks ümber.

Foto 38. Algsest ahjust ehitatud kamin elutoas

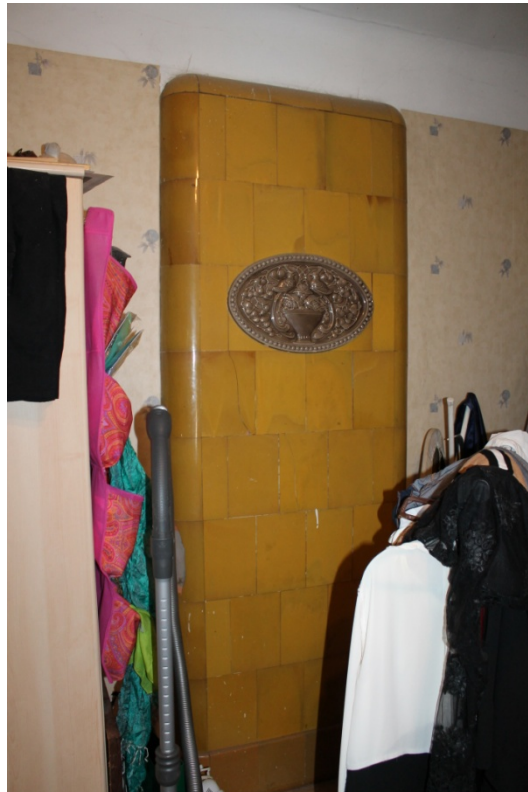
Foto 39. Algse ahju säilinud külj magamistoa poolsel küljel

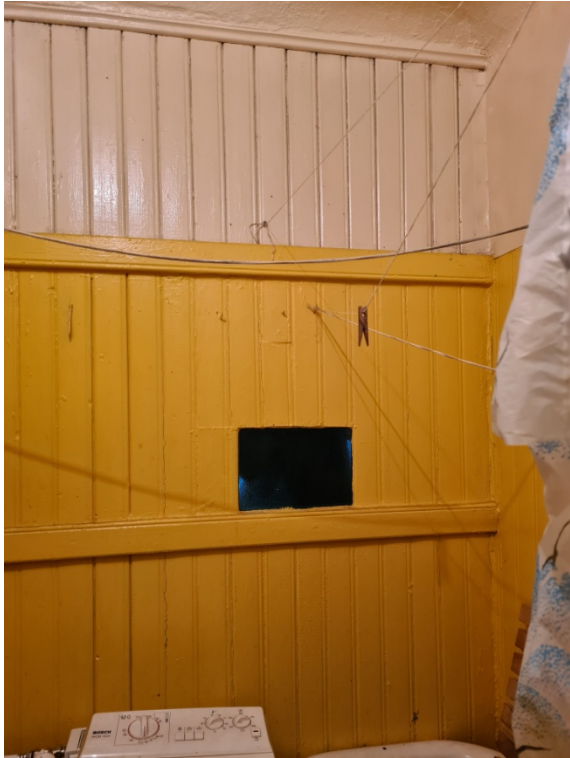
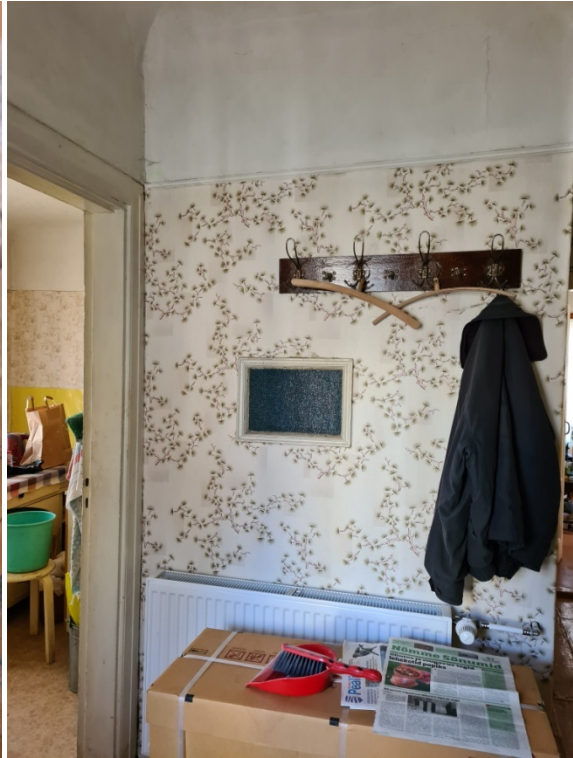
Vannitoa põrand on valatud ja õhukesed seinad on voodrilauast.. Säilinud on malmvann ja vannitoa ning koridori vaheline väike aken (fotod 43,44).

Foto 43. Vannitoa laudsein ja aken

Foto 44. Vannitoa aken koridori poolt

Teises korteris on säilinud kõik laudpõrandad, aknalauad, peegelvõlviga krohvlaed, tapeedi ülemist piiri tähistav kitsas puitliist (foto 40) kõigis ruumides. Vannitoas on laudsein ning väike aken laudises (foto 43,44), emailleeritud malmvann. Köögis on säilinud pliit (foto 46) koos kõigi detailidega (ka vasest veekatel), alles on algne sahver.

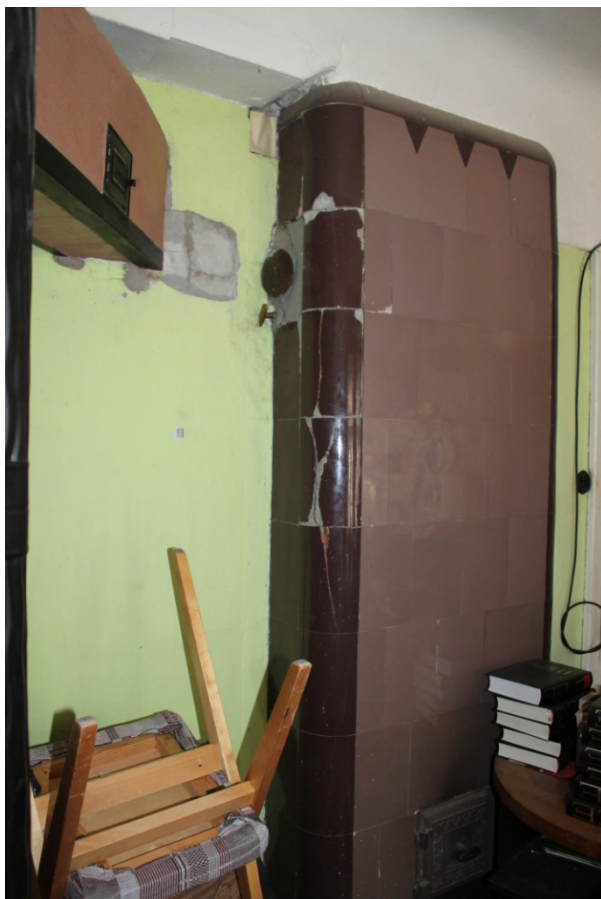
Foto 45

Korteris on säilinud glasuorpottidest ahi (foto 45) ja pliit (foto 46).
