**VANA-ANTSLA MÕISA TALLI AJALOOLINE ÜLEVAADE, SEISUKORRA
HINNANG JA ETTEPANEKUD HOONE TAASTAMISEKS NING KASUTUSELE
VÕTUKS**

Vana-Antsla alevik, Antsla vald, Võru maakond

Arhitektuuri konserveerimise ja restaureerimise täiendkoolituskursuse lõputöö

Võru 2021

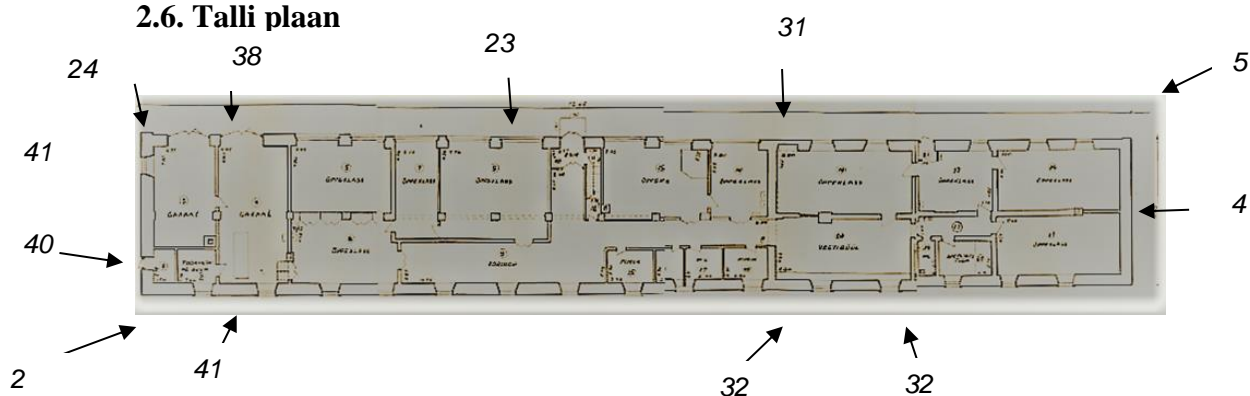
42. Väärtustega fotode suunad hoone plaanil. Koostas Tiina Pettai.

2, 4, 5 – hoonekehand kvaadrite ja liseenidega, sh petikaknad otstes (4 põhja poolses, 1 lõuna poolses);
24, 23 – hingetapid; 31, 32 – kivistarniis; 32 – 2 sepiatitud konksu idakülje kivistarniisis; 38- garaaži
uksehinged; 40 – kaaristuga uks; 41 – kaaraknad (15 +1)
