KRÕÕDA TALU ARISVERES – TALUHOONE SEISUNDI
HINDAMINE, VÄÄRTUS JA RESTAUREERIMISKAVA

**Krõõda talu Arisveres –
talahoone seisundi hindamine, väärtus ja restaureerimiskava**

Krõõda talu, Arisvere küla, Põltsamaa vald, Jõgeva maakond

2020/2021 õppeaasta
Arhitektuuri konserveerimise ja restaureerimise täiendkoolituskursuse lõputöö

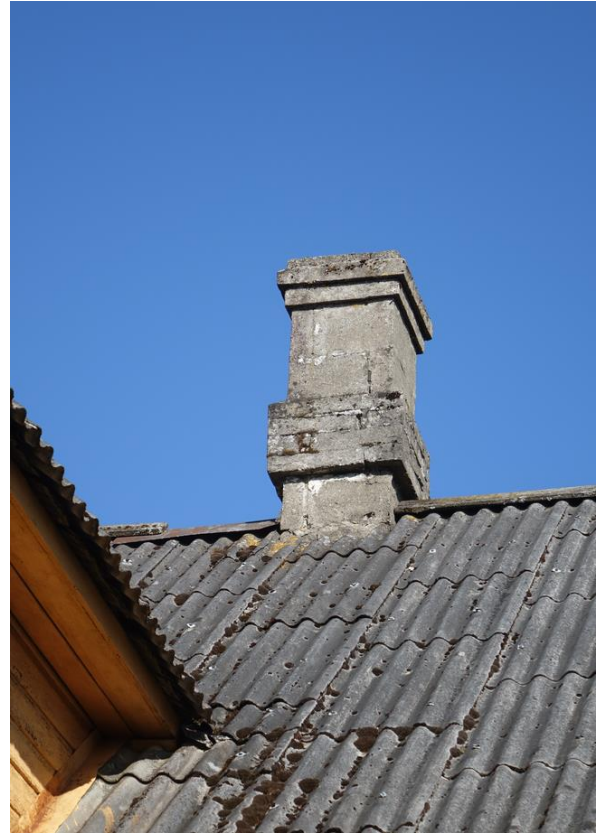
Krõõda talul on kaks korstent. Ühel korstendest on säilinud vana karniisidega korstnapits (ill 20), teine on ülevalt paari meetri ulatuses uuesti silikaattellistest üles laotud, korstnapits on tehtud ilma karniisideta (ill 19). Korstnad on krohvitud lubikrohviga (ill 22), v.a uus silikaattellistest osa, mis on jäetud krohvimata (ill 21).

20. Vana karniisidega korstnapits

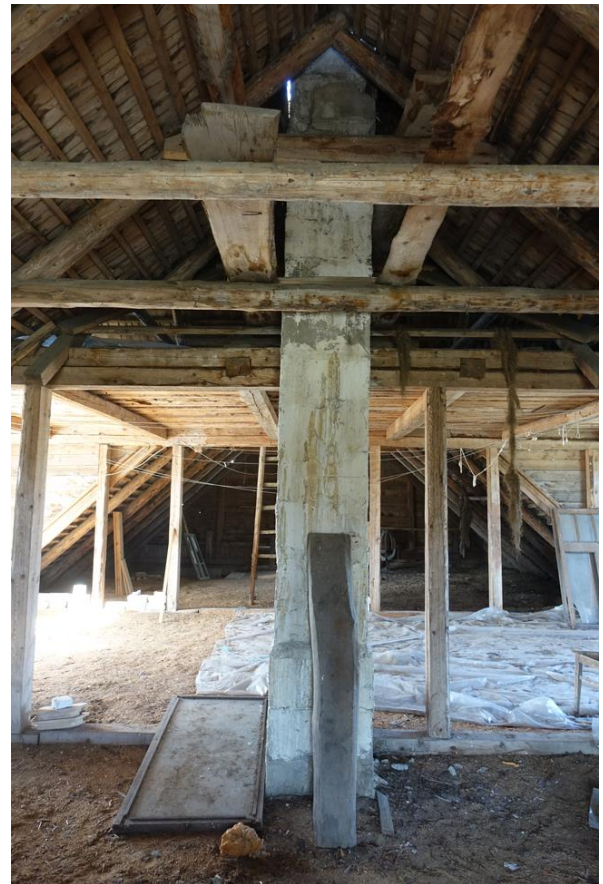
22. Lubikrohviiga kaetud korsten

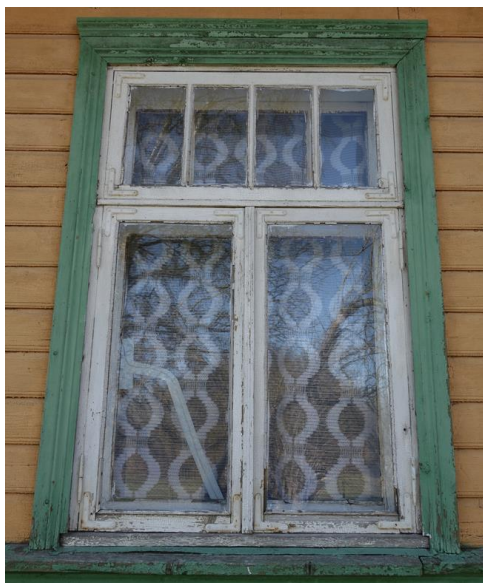
Akende seisukord on erinev, paaril aknal on mõned klaasijaotused katki. Üldiselt on aknaraamid rahuldavas seisukorras, kannatada on saanud akende alumised veeninad. Kõige kehvemas seisus on ärklikorrusel ja esimese korruse läänepoolsel küljel olevad aknaraamid.

25. Põhiline aknattüüp

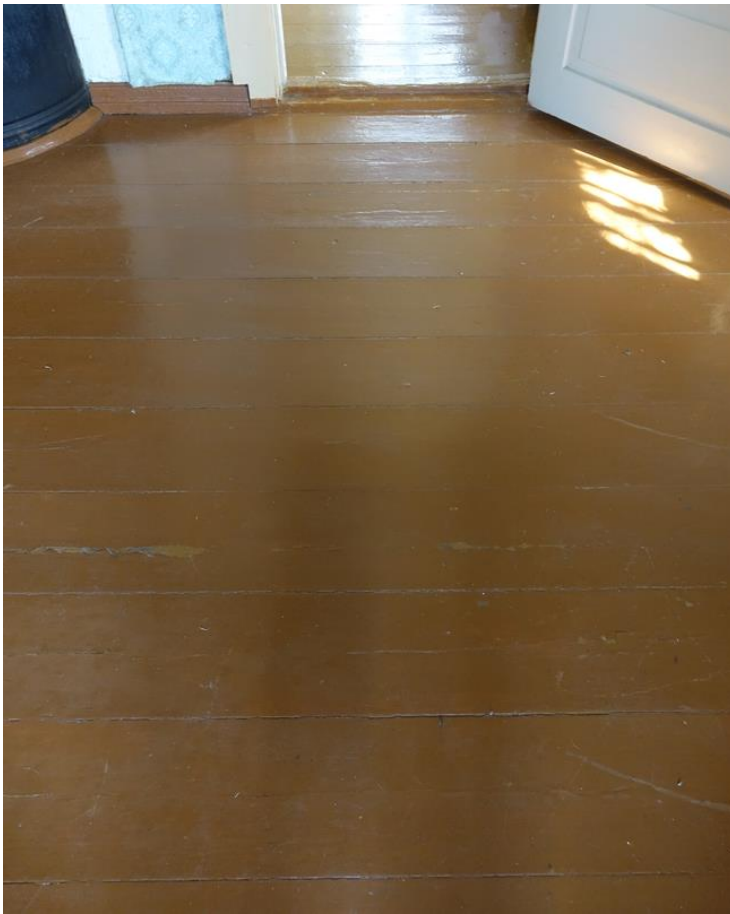
Esimese korruse põrandaid katavad vanad põrandalauad, mille laius varieerub. Igal põrandal on mitme erineva laiusega lauad. Paaris toas on aknaalused põrandalauad pehmed ja vajuvad läbi, mis arvatavasti tuleneb sellest, et kohati on põranda ja seina vahelised praod täidetud ehitusvahuga ning soklis paiknevad põrandaalused tuulutused on olnud suletud (uuesti avatud kevadel 2021). Sellest võib eeldada, et osaliselt on kahjustunud ka esimene palgirivi. Säilinud on vanad põrandaliistud.

33. Vana laudpõrand

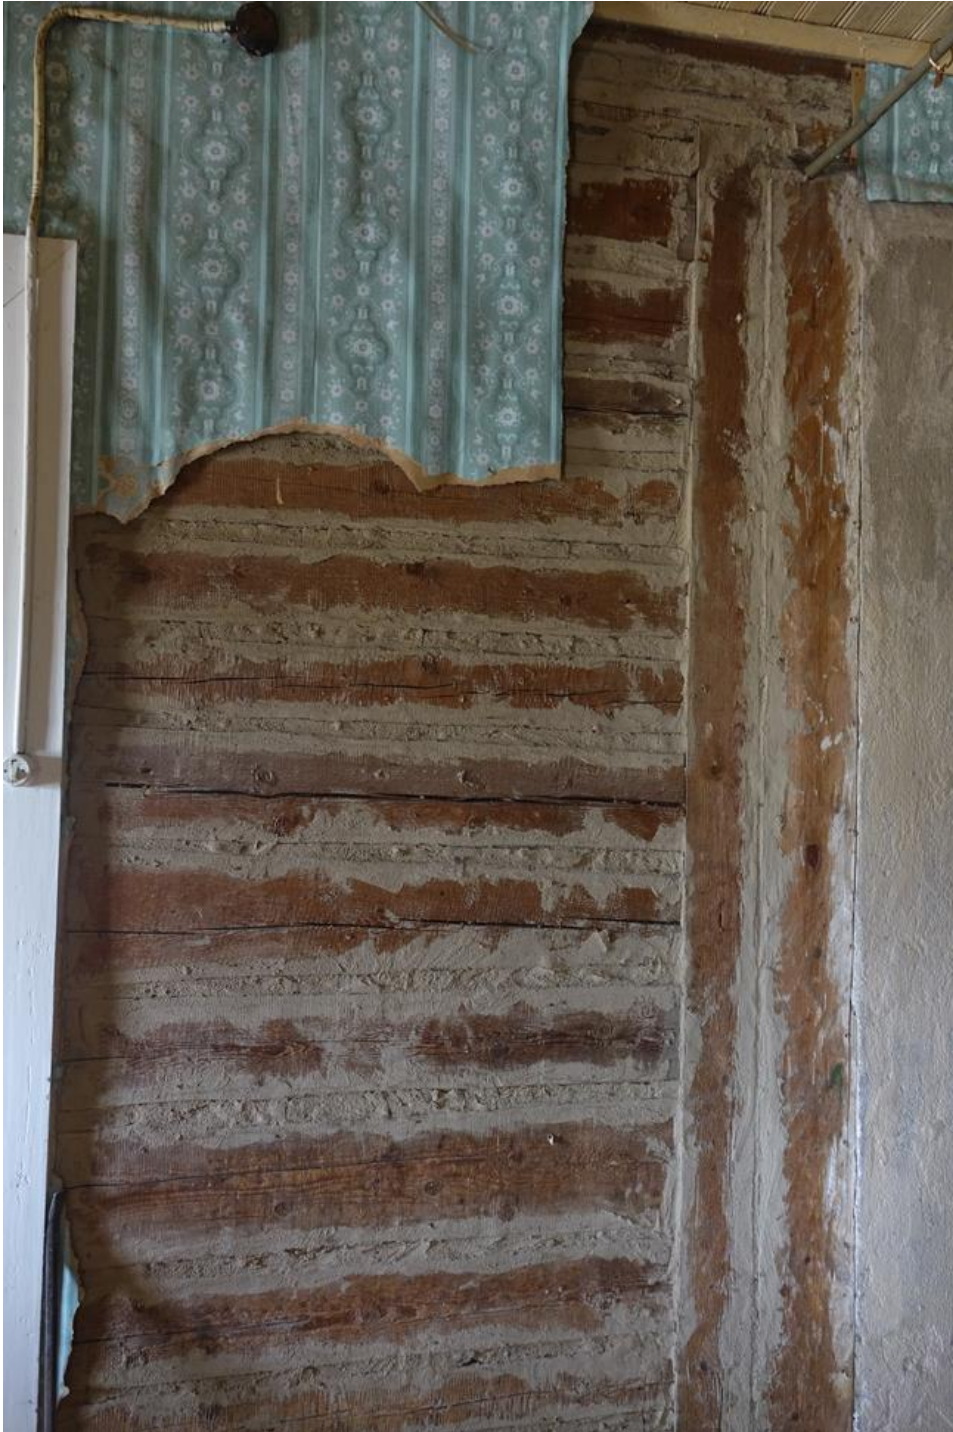
Seest katab üldiselt palkseinu papp, mille peale on pandud tapeedid. Mõnda ruumi on seinad pandud kipsplaat, mis on tapeeditud. Paaris ruumis on aga tapeedid täielikult või osaliselt eemaldatud ja nähtaval on seinapalk. Palgivahe on täidetud savikrohviga.

36. Savikrohviga täidetud palkseina palkide vahed
