EESTI KUNSTIAKADEEMIA
Kunstikultuuri teaduskond
Muinsuskaitse ja konserveerimise osakond

HINTSI POOD – ettepanekud restaureerimiseks

Hintsi, Levala küla, Saaremaa vald, Saare maakond

2020/2021 õppeaasta
Arhitektuuri konserveerimise ja restaureerimise täiendkoolituskursuse lõputöö
Tallinn 2021

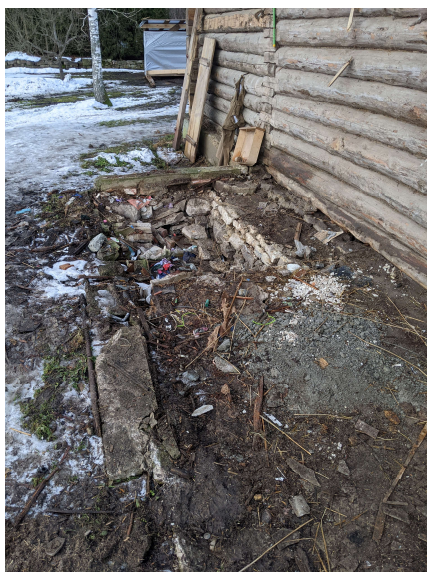
Hoone hoovipoolse eeskoja praeguses abiruumis paiknes välikäimla. Välikäimla kast on laotud paekividest. (ill 20)

20. Vaade välikäimla kastile

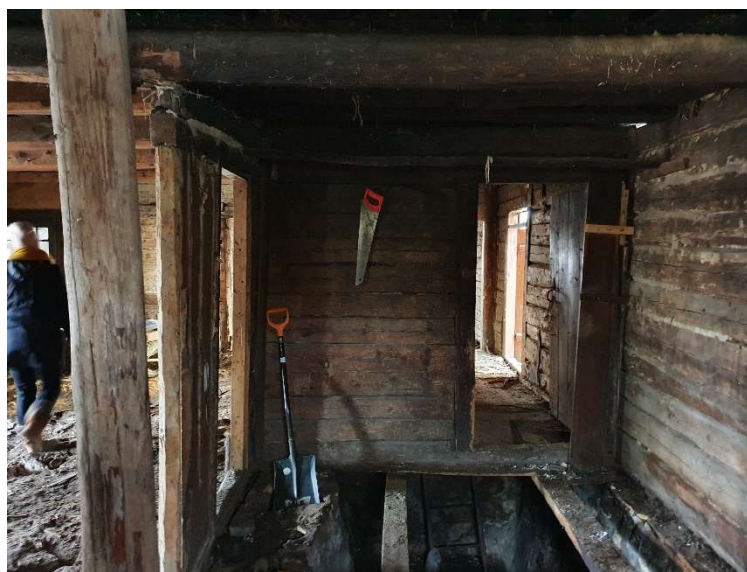
Hoones paikneb kaks väikest keldrit. Mõlemad keldrid on 1,2m sügavad. Üks paikneb esiku all ja teine osalisel poeruumi all. (ill 21) Keldri seinad on suurtest maakividest, seotud lubimördiga. Keldritesse pääseb esiku ja vaheruumi põrandas paiknevatest luukidest.

21. Vaade keldrile

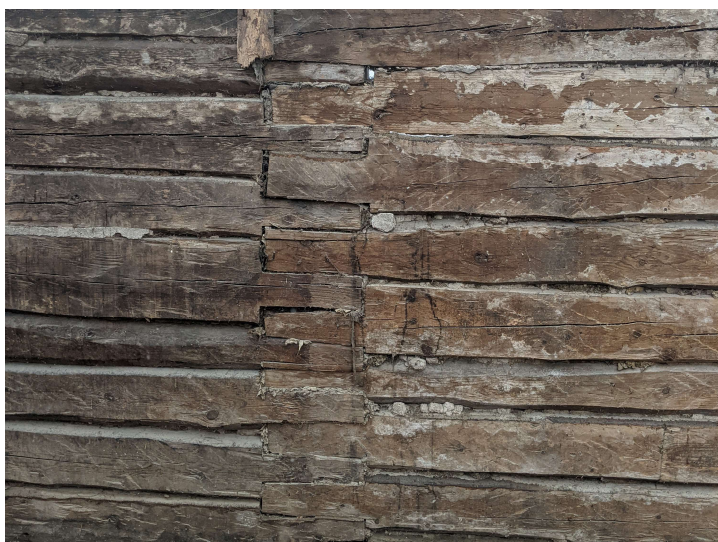
24. Palkide jätkukoht läänepoolses

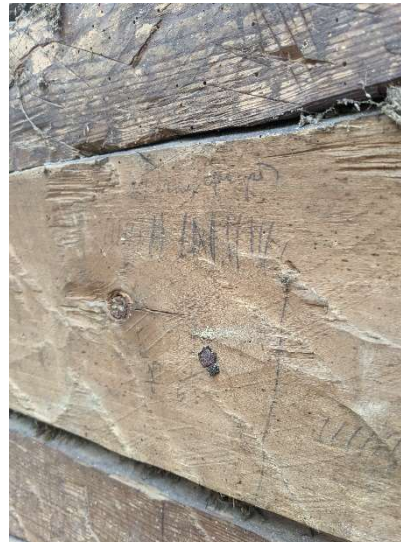
25. Kirvega tahatud palk

Hoone välisseinad on ehitatud rõht-palkseintena ja nurkadest on need tapitud ristnurk tapiga (ill 23). Hoonet jäigastavad siseseinad on tapitud välisseina sisse kahest kohast, alt ja ülevalt. Palk on tahatud ruumide seest kirvega, näha on kirve jälgi (ill 25) Väljast on palk jäetud tahumata. Ühest kohast hoovi poolt on palki jätkatud tapiga (ill 24). Palkide paksus on 180mm. Ja palgirea tõusuks on 220mm. Palkide vahe on täidetud samblaga, aga leidub ka muud käepärast, näiteks riietist seotud paela (ill 22).

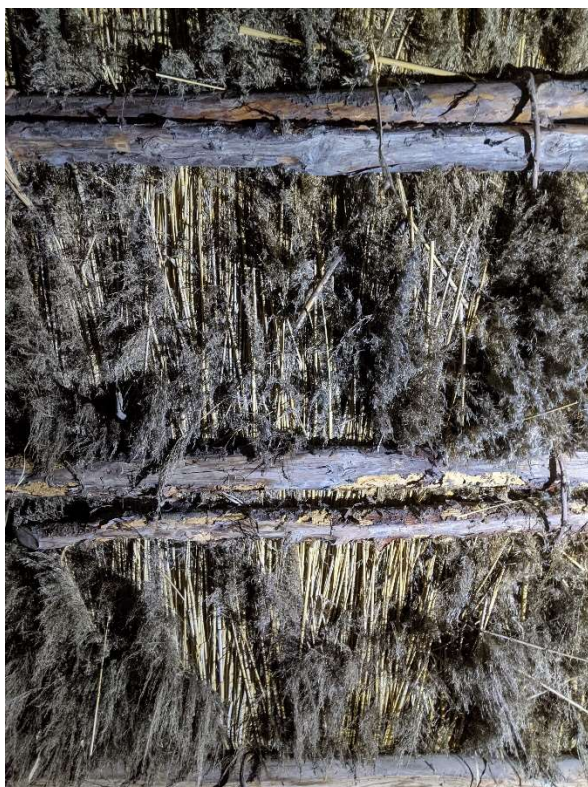
Katus on kaetud eterniidiga. Läänepoolsel küljel eterniidi all on säilinud roogkatus ja rookatuse alusroovitis. Roovitis koosneb ümarpalkidest, mis on kohati omavahel kokku seotud vitste abil (ill 30). Hoone idapoolsel, Levala tee poolsel katusel roogu säilinud ei ole, seal on välja vahetatud ka alusroovitis, mis on saelaudadest (ill 28).

30. Vaade rookatusesele ja roovidele altpoolt

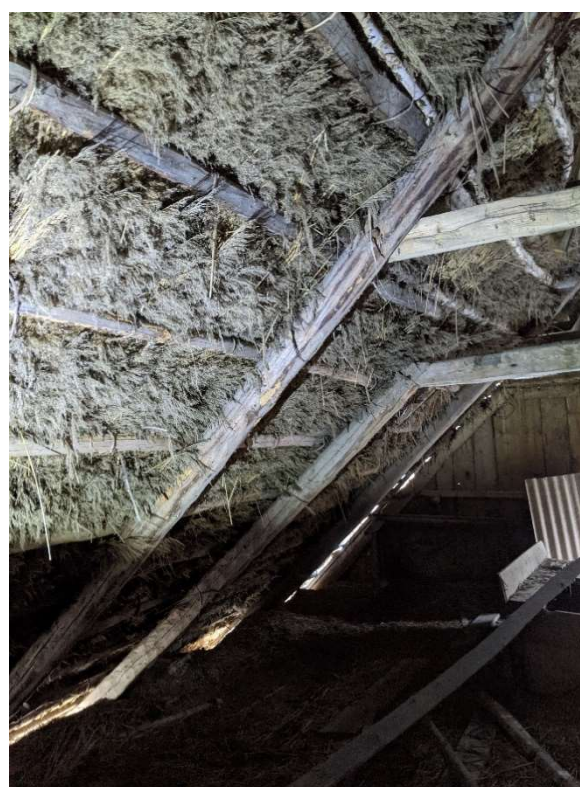
Säilinud on algupärased katusekonstruktsioonid. Katus on 45 kraadine poolkelpkatus. Katuse konstruktsiooniks on ümarpalkidest sarikad ja kaks rida, ülemised ja alumised pennid. Ümarpalkidest sarikad on ottest tahatud 150x150mm. Pennid on samuti ümarpalkist, sarikatega seotud puitpunnide abil. Sarikad toetuvad murispuule. Räästas ulatub üle kandekonstruktsiooni minimaalselt (ill 29). Kokku on ainult 7 sarikatepaari. Sarikate vahe on

1,5, kohati isegi 2 meetrit. Tegu on tänapäeva mõistes väga aladimensioneeritud konstruktsiooniga.

31. Vaade katusekonstruktsioonile altpoolt

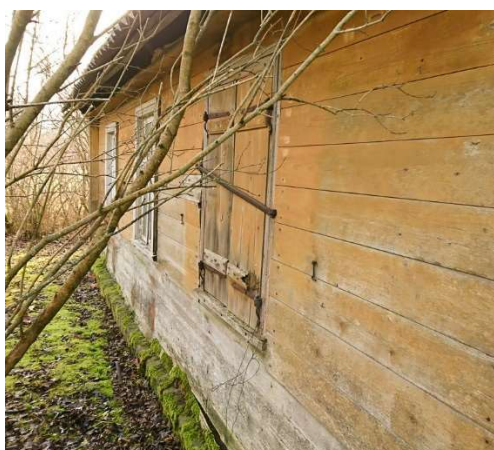
32. Vaade idakülje laudisele

Hoone fassaad on kaetud laudisega. Hoonetüübile on omane vertikaalne lai laudis. Praegustest laudistest kõige vanem ja omasem hoonele on Levala tee ja hoone põhjapoolsel küljel säilinud ookerkollane laudis (ill 32). Poolkelba viil on puitpruss konstruktsioonis ja kaetud poola tüüpi laudise ehk kaaslaudisega. Otsaviilu tihe laudis on tajutav ka vanalt Johannes Pääsukese postkaardilt (ill 15) ja võib olla seega ehitusaegne. Kas ka alumises osas oli originaalis laudis peal, või oli seal puhas palk, pole teada. Vertikaalse ja horisontaalse

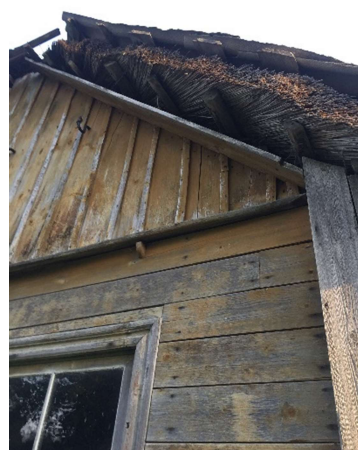
33. Laudis otsaviilul

laudise vahel on neid eraldav veelaud (ill 33), mis on alt nelja väikese ümarnurkse talaga toetatud.

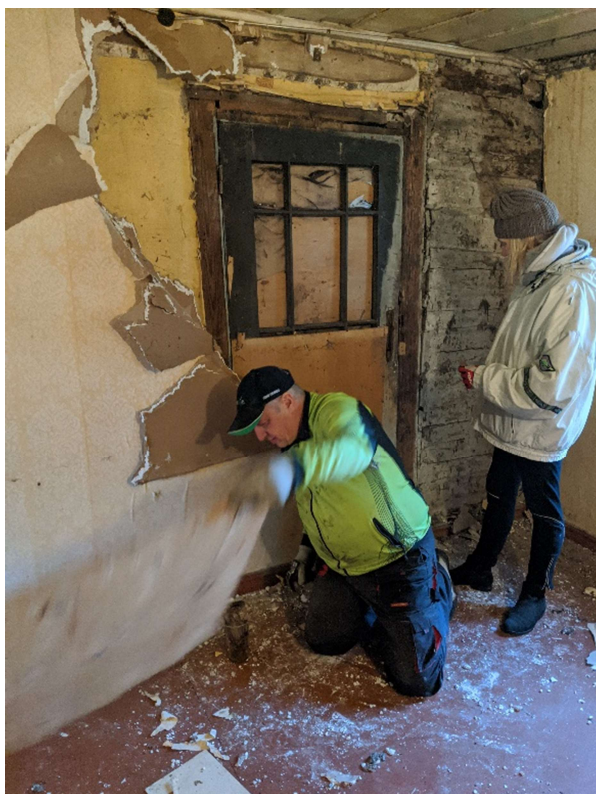
Säilinud on kolm vana siseust. Üks nendest tuli välja kahe ruumi vahelise seina seest. (ill 39) See on välisukse sisemise osaga ühte perekonda kuuluv ülemises osas klaasitud, all osas tahveldusega uks. Siseuks on värvitud nagu ka aknad ja aknaraamid seest hallikas-potisiniseks. Säilinud on ka kolm üleni tahveldusega ust, üks nendest poe osas (ill 40), kaks kasutusel köögi ustena. Kaks köögi ust on valgeks värvitud.

39. Seina seest välja tulnud klaasidega siseuks

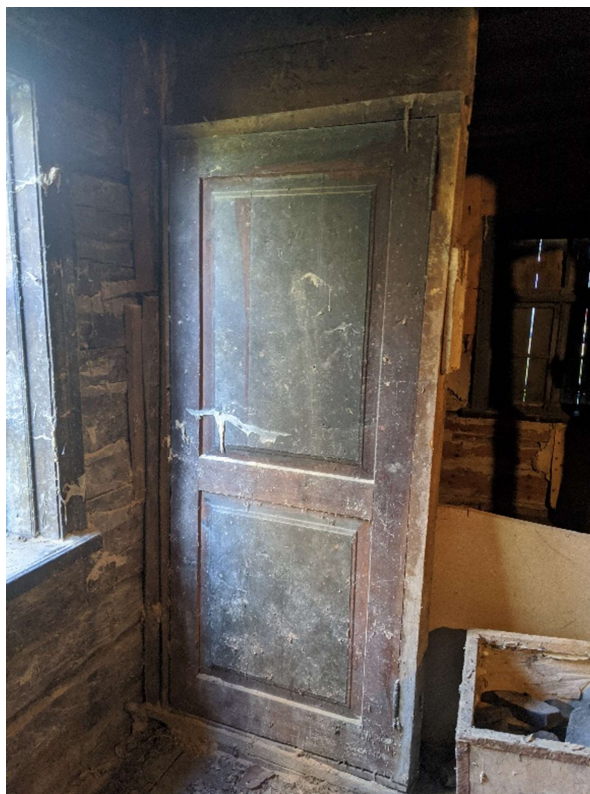
56). Poeruumis on üks seinajupp koos uksega (ill 40). Pole teada, mis ruumi see uks viis. Poeruumi laes ripub imekombel veel tükk korstent ja selle alt põranda seest tuli välja päris suur ahju vundament (ill 35). Välisseina laudise tagant magamistoas tuli aga välja aken (ill 18), mis sidus lõplikult olemasoleva hoone Johannes Pääsukes fotol kujutatavaga (ill 15). Inventariseerimisjoonisele (lisa 4) märgitud panipaik oli kunagi olnud välikäimla, (ill 20) mis viitab sellele, et hoone ehitanud inimene oli omast ajast tublisti ees. Kui isegi 1920ndate alguses puudus peaaegu pooltes Eesti taludes väljakäik üldse.⁸

40. Tahveldusega siseuks

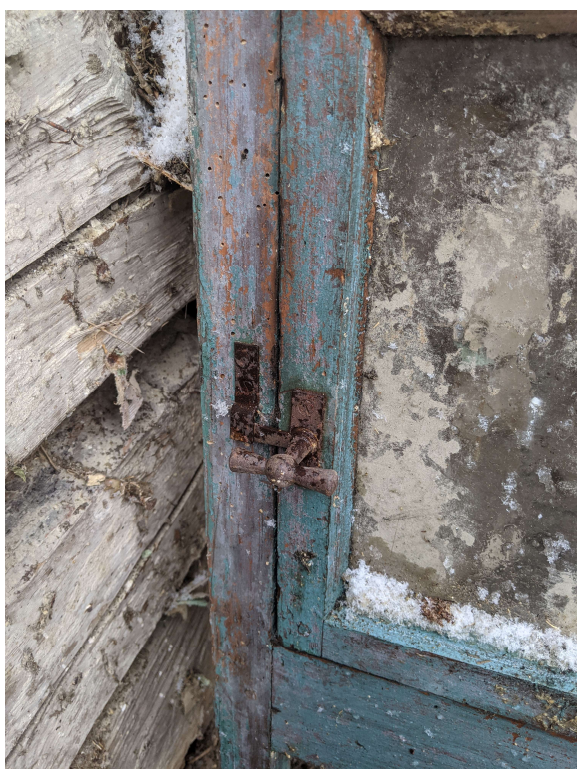
45. Suveakna avatav luuk, VU-4

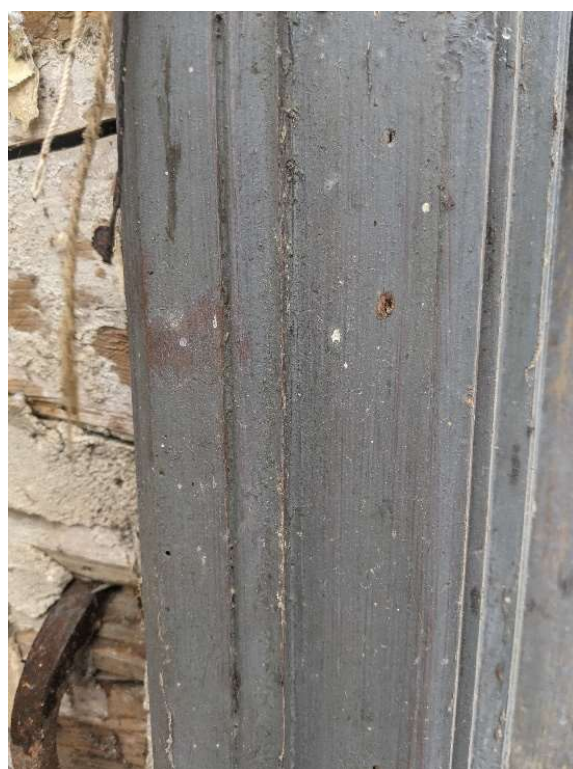
46. Akna sisemine piirdeliist ja hallikas, potisiinine toon.

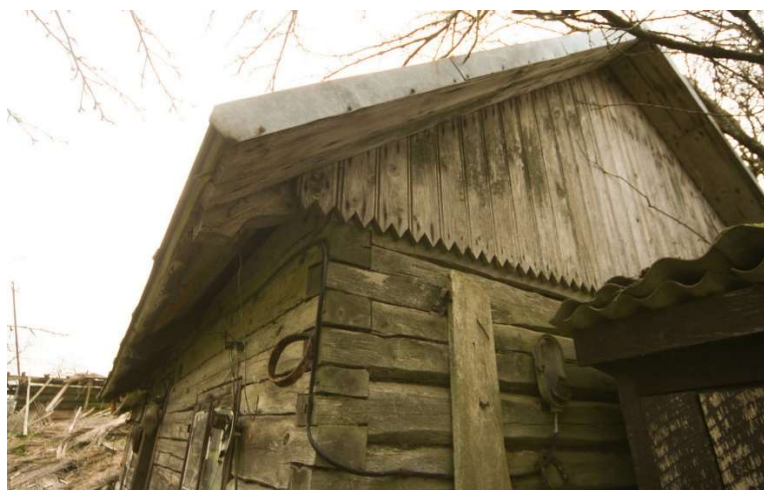
58. Sauna räästasõlm, harja laudis ja tapinurk

Sarikaid on saunal viie meetri peale 4. Sarika otsad on dekoratiivse paisutusega. Saunal on ainukesena hoonestusest valts plekk-katus. (ill 57)

30. Saun taastada olemasoleval kujul. Esimesed palgired ja akna alused pehkinud palgid plommida. Taastada vana valtsplekk-katus. Vajadusel vahetada välja samaväärse vastu. Säilitada korstna asukoht ja viimistlus. Restaureerida sarika otsad, aknad ja viilu sik-sak otsaga laudis. Akendele võib lisada sisemise raami klaaspaketina. Sisemine raam teha samasuguse ruudujaotusega kui välimine.
31. Laudal renoveerida maakivisein ja parandada vuugid. Lauda uuesti üles ehitamisel abihoonena või muul vajalikul otstarbel jälgida vana hoonekehendi mahtu. Vana harja kõrgust mitte ületada.

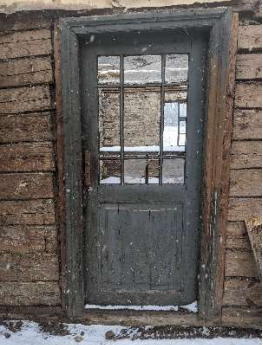
Siseuks koos piirdeliistudega ühes küljes. Magamistoa poolt piirdeliistud kadunud. Puit heas korras. Klaasid kadunud või katki. Klaasid 2 mm klaasist. Puudub link Oluline detail hoone sisearhitektuuris. Ukse teeb õhuliseks klaasitud ülemine osa.

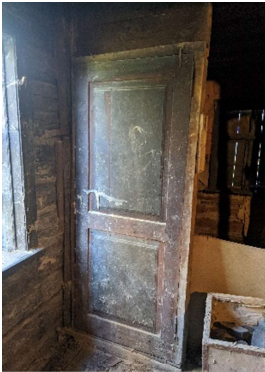
<p>SU-2</p>	<p>Tahveldusega siseuks, 3tk</p>

<p>Heas korras tahveldusega siseuksed. Üks poe osas kahevärviline, kaks köögi ust valgeks värvitud.</p> <p>Puuduvad originaallingid. Valgetel ustel link nõukogude ajal välja vahetatud.</p> <p>Oluline detail sisearhitektuuris. Moodustavad klaasitud ustega terviku.</p>
<p>AKNAD</p>			
<p>A-1</p>	<p>Hästi säilinud aknad koos suveakende, piirdeliistude ja metallosadega, 2tk</p>

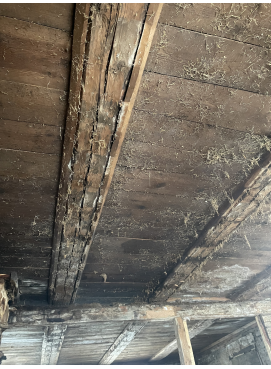
Olemasolevad talad on 200x200 ristlõikega, nurkadest faasitud. Talasid on hoones 10. Hetkel kaks kõige pikema sildega, umbes 7 meetrit on hakanud läbi vajuma. Need talad on ka peenemad, neid on lapitud ja nad näevad välja teistest erinevad.
	Taaskasutatav puitmaterjal

Heas korras kuiva puitmaterjali on hea kasutada plommimiseks, uueks põrandaks või laelaudiseks.
