**Vabaduse pst. 73a Tallinn. Ajalooline ülevaade, hoone tehniline seisund,
ettepanekud restaureerimiseks.**

Vabaduse pst. 73a Tallinn, Nõmme linnaosa

Arhitektuuri konserveerimise ja restaureerimise täiendkoolituse lõputöö

Tallinn 2021.a.

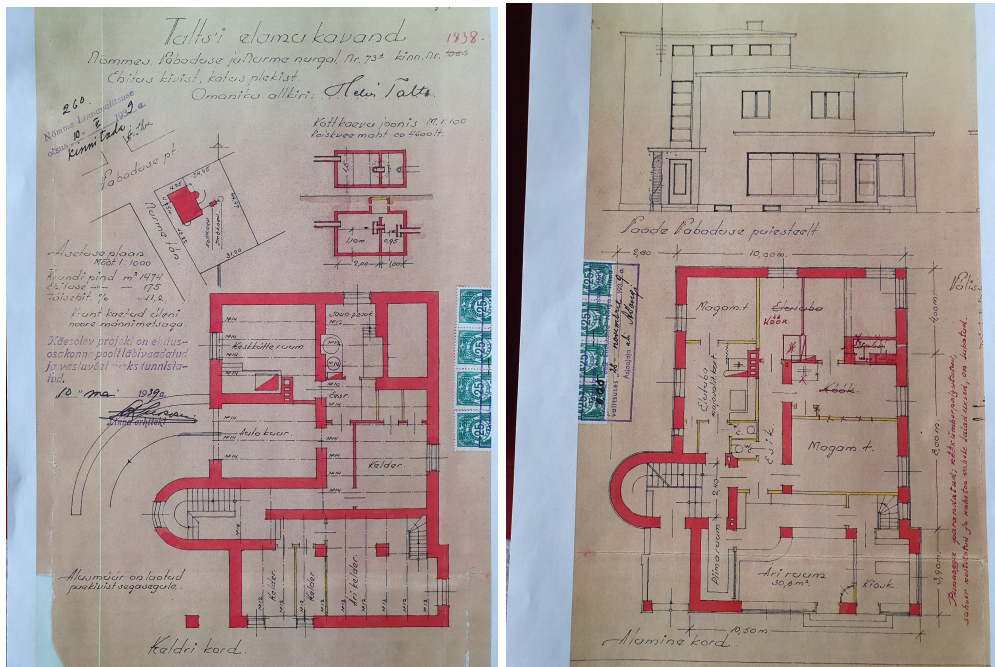
Olulisemad muudatused võrreldes algse projektiga on toimunud äripinnal, kus on kaotatud ära otse pääs keldrisse. Erinevalt projektist ei ole kunagi välja ehitatud pööningukorruse kahte Vabaduse pst. poolset akent, samuti hoovi poolses osas garaazi ukse kohal olevaid kahte väikest akent ning samal fassaadil 2 korruse vasakpoolne aken on alati olnud samade mõõtudega nagu teised aknad. Teise korruse köögi akna algset jaotus (fortotskad) ei ole uue akna puhul jälgitud. Äripinna aknad ja ukсед on vahetatud 1995 aastal. Ülejäänud hoone aknad 2008 aastal. Aastal 1994 aastal vahetati katus ja vihmaveesüsteemid.

III 3. 1939a. Keldrikorrus, esimene korrus, kinnistu plaan, vaade Vabaduse pst. Poolt.
Tallinna Linnaplaneerimise Ameti Arhiiv

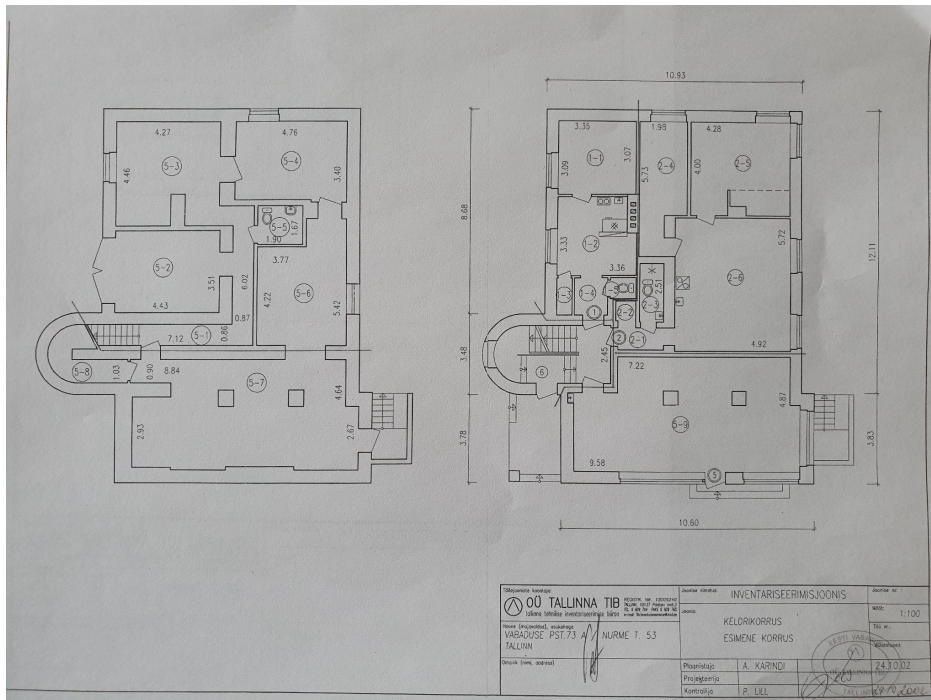
III 4. 2002a. Keldrikorrus ja esimene korrus.
OÜ Tallinna TIB mõõdistus 2002a.

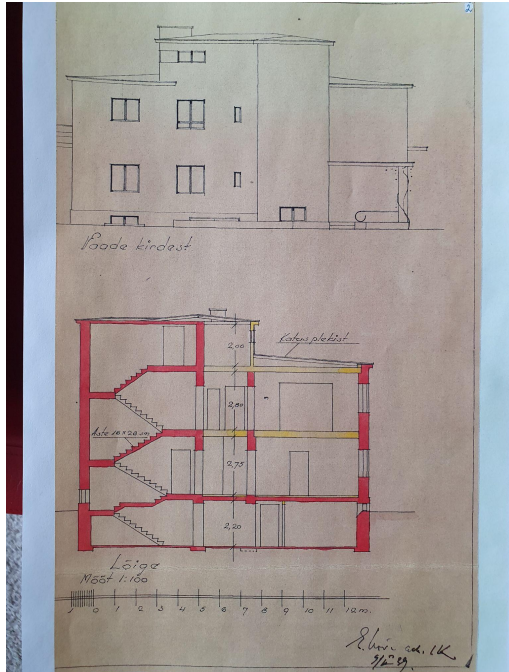
III 7. 1939a. Hoone lõige ja vaade hoovi parkla poolt.

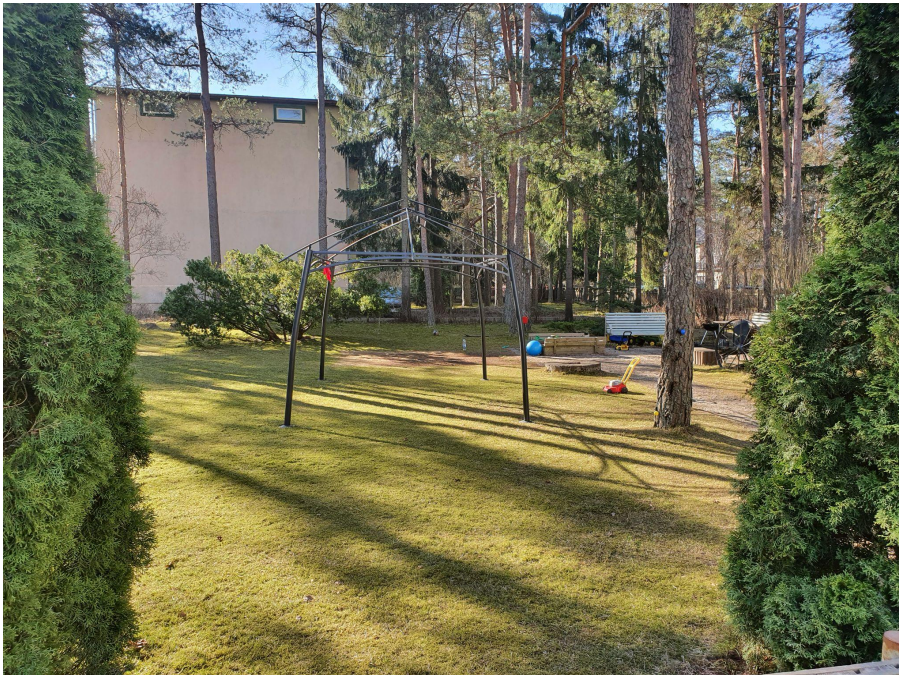
Aias kasvavad valdavalt männid, mis on praegu umbes 100 aastased, 1 kask, 2 nulgu, 1 jalakas, 1 hübriidlehis, mõned sirelid ja kadakad, 2 jugapuud, millest 1 on toodud 5 aastat tagasi Pirita kloostri kõrvalt Kloostri tee 16 kinnistult, mis jäi mul ehitusele ette. Aia keskele on tehtud väike istumisnurk 2 pingiga ja liivakastiga lastele. Istumisala ja tee sinna on kaetud paeplaatidega, mis on kunagi saanud Toompea Kohtuotsa vaateplatvormi plaatide asendamise käigus. (vanad tuli utiliseerida!!!) Samuti on istumise alal üks veskikivi, mis leitud Rabivere mõisa pargist kuid peab lähiajal ette võtma teekonna tagasi oma esialgsesse asukohta. Aed on piiratud hallis toonis (RAL7040) puitlipp aiaga, mis vajab uuendamist, Vabaduse pst. poolses osas on asfalteeritud parkimisala autodele ja selle all on hoone ehitusaegsed kanalisatsiooni kogumiskaevud, mis ei ole enam kasutuses.

Foto 9. Aed ja haljastus.

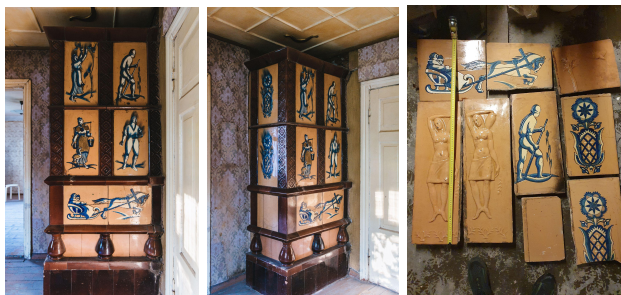
Alles on veel sellest korterist vanni ja kraanikausi segistid ja wc pott koos seinapealse loputuskastiga (1939) , mille vahetasin alles mõni aasta tagasi välja kuna paagi sisu ei pidanud vett (Foto 13). Samuti on alles hambaarsti vastuvõtu eesruumis asunud väikese ahju keraamilised kivid (1939), mida saab ehk majas eksponeerida (Foto 15). Ahi oli tuleohtlik ja seepärast tuli lahti võtta. Konsulterides Artur Ümaraga , kes meile loengut andis, selgus , et samade piltide ja kujunditega ahi oli Edgar Velbri poolt ilmselt kujundatud ka Kerese tn 16 hoones (Foto 14) , kuid mille arendaja olevat lahti võtnud ja pole teada kuhu see sai. Ahju tootjaks oli AS SAVI.

Foto 14. Ahi Kerese tn 16

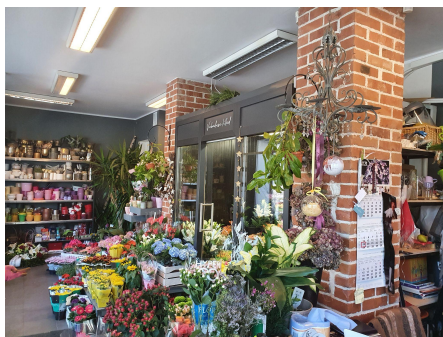
Äripind on tänapäeval ühe peasissepääsuga tänavalt ja varuväljapääsuga trepikotta olev ruum, mille keskel 2 liivapritsiiga puhastatud punasest tellises laotud kandeposti, põrand plaaditud, seinad, laed värvitud heledates toonides.

Foto 17. Äripind.
