Elamu Meriväljal

Lodjapuu 163, Tallinn, Harjumaa

2020/2021 õppeaasta
Arhitektuuri konserveerimise ja restaureerimise täiendkoolituse lõputöö

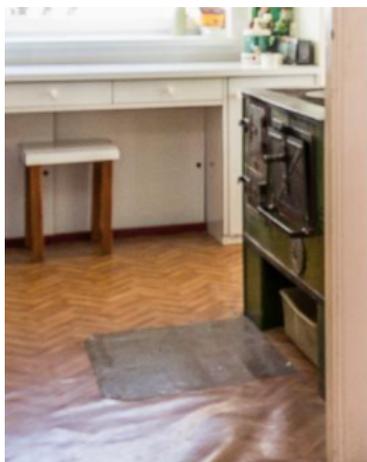
Esimese korruse põrandad on kaetud tugeva ja kvaliteetse lakitud tammeparketiga (ill 12). Tubade põrandatel kulumisjälgi niiskuskahjustusi või kuivamisest tingitud pragunemist ei leidu. Esiku põrandat on vahetatud osaliselt ning seal esineb parketis värvierinevust. Ülemise korruse põrandad on kaetud puitlaastplaadiga ning värvitud (ill 14). Hoonel on betoon- ja puitkonstruktsioonist vahelaed, mis on hästi säilinud. Köögis ning abiruumides on kasutatud põrandakatteks linoleumi.
