ÜHE VILLA LUGU
TREPIMÄGI 6, VILJANDI

Viljandi vanalinna muinsuskaitseala, reg nr 27010

Arhitektuuri konserveerimise ja restaureerimise täiendkoolituse lõputöö

Tallinn 2021

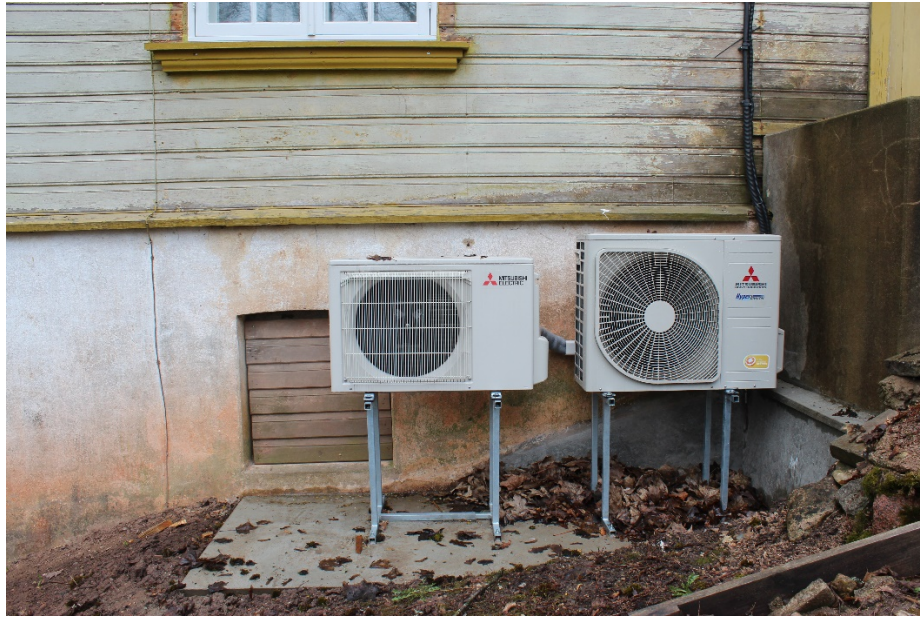
Foto 12 Õhk-õhk soojuspumpade välised agregaadid peatrepi kõrval.

Tänapäeval on põhiliseks kütteallikaks nii 1. kui 2. korrusel õhk-õhk soojuspump. Pumpade välised agregaadid paiknevad hoone peasissepääsu juures trepi kõrval. Väravast sisenedes nad koheselt silma ei paista, kuna tänu laskuvale reljeefile jäävad trepiserva varju. Sisemised agregaadid paiknevad korterisse sisenedes korteriukse kohal. Vannitubades on elektripõrandaküte, paigaldatud sel sügis-talvel.

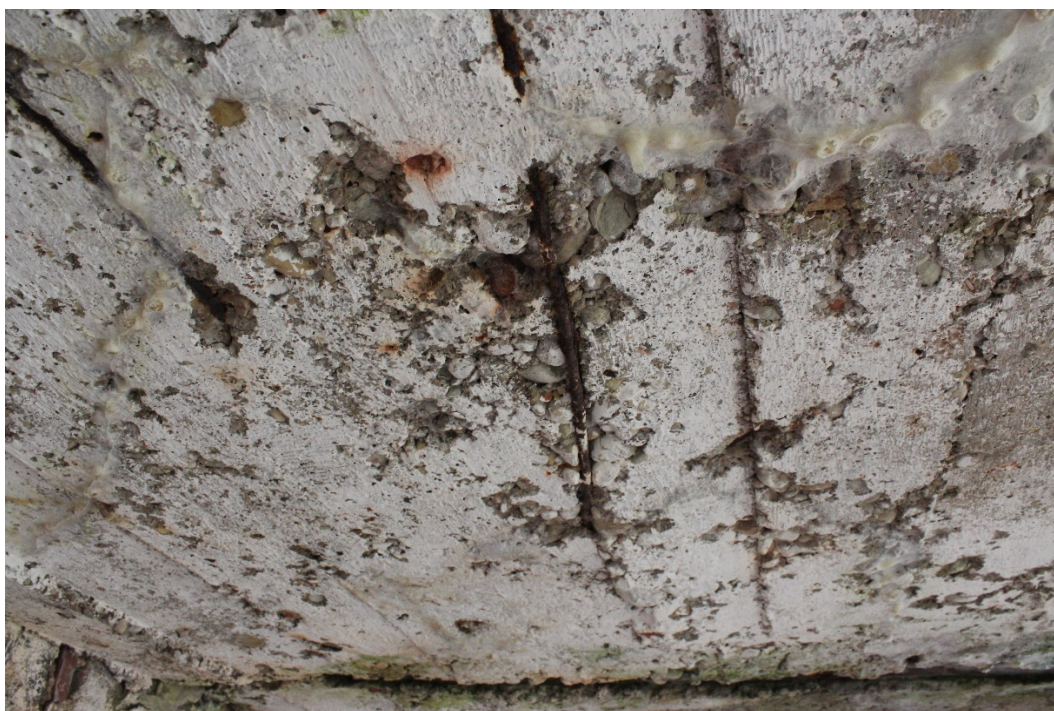
Foto 21 Terrassialuse raudbetoon lae paljastunud sarrused, hallitus.

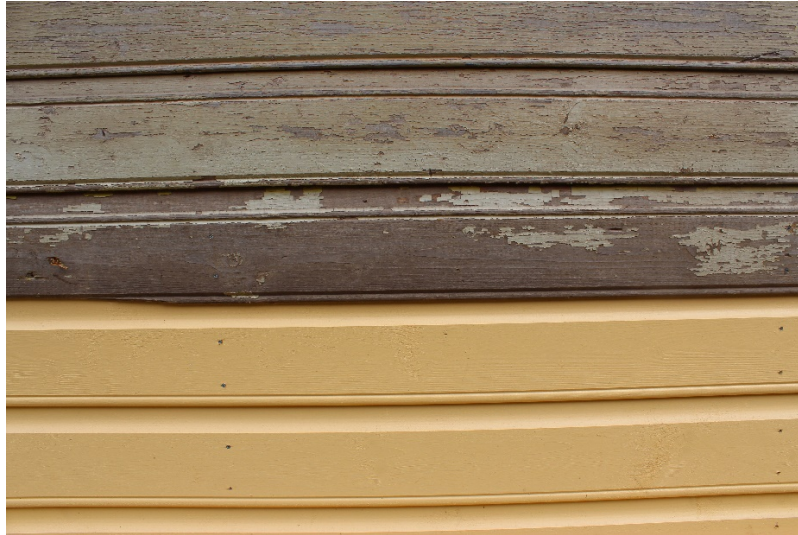
Olemasoleva laudise olukord rahuldav. Värv maha kulunud ning vajab uuendamist. Alumine laud vajaks väljavahetamist ka rõdu poolisel küljel. Rõdu alumises osas on fassaadil olnud kahjustused ning seal fassaadi originaal laudis välja vahetatud. Asendus laud kitsam ning profileeringuta.

Foto 25 Tagumise fassaadi alumine serv – originaallaudis kõrvuti uuega.

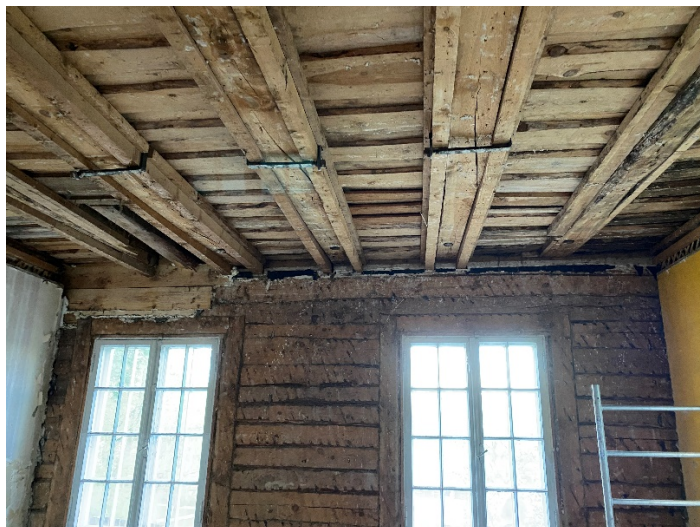
Esimese ja teise korruse vahelaed puidust. Esimese korruse osas olid väidetavalt suured läbivajumised 5-20cm, nii et otsustati lae langetada kuskil 20cm. Esimese korruse osas seega kipsriiplaed. Remonttööde käigus laed avati ning vaadati konstruktsioonid üle ning soojustati tänapäevaste materjalidega. Enne remonttööde algust olid alles veel algsed peegellaed esikus ja verandal, kuid nende säilitamist ei peetud mõistlikuks. Trepikojas säilinud korrus oma algses kõrguses, koos krohvitud ja värvitud peegellagedega.

Foto 40 1. korruse sosas lahti võetud laed. Nähakrohivialuse laastumati jälgi seinal. Talad on olnud tugevdatud lisa raudadega. (P.Eero foto).

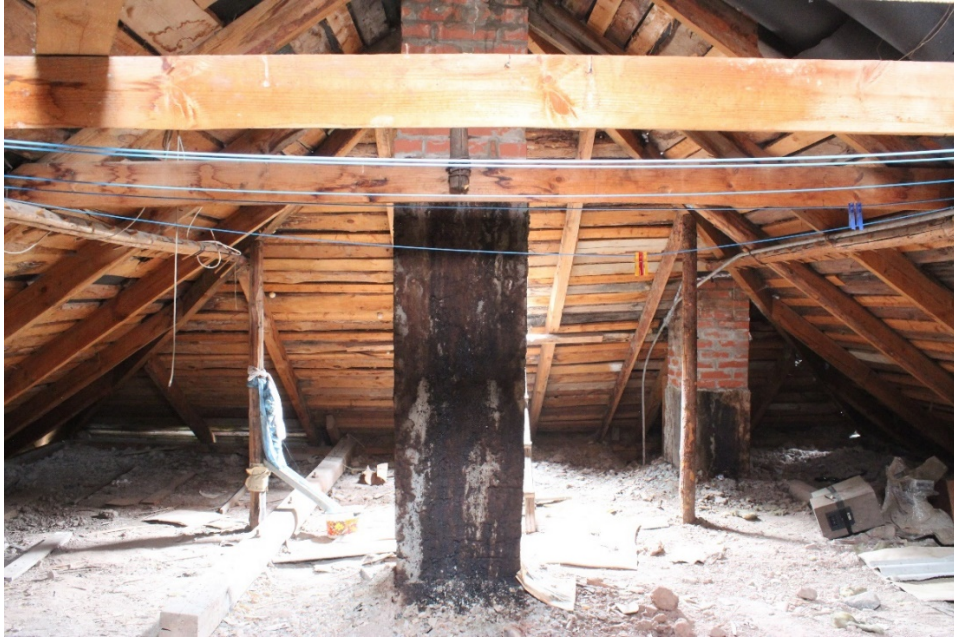
Tegemist mansardkorrusega hoonega. Mansardi osas ehitusjärgne valtsplekkkate. Plekksepa hinnang, et ei vaja väljavahetamist, kuid vajab roostetõrjet ja värvimist. Katuse kandekonstruktsioonid ehitusjärgsed. Üsna robustne töö, ei ole näha, et ehitatud oleks professionaalne puusepp. Juttude põhjal on teada, et ehitustöödel osalesid ka pererahva kasupojad.⁹⁶ Pööningu osas lihtne sarikate ja pennidega lahendus. Kaldharjad on lisatoega. Seisukord rahuldav. Madalamakaldelisemas katuse st. pööningu osas vahetati valtsplekkkate 1974. a. kap. remondi käigus eterniidi vastu välja, kuna oli suurte roostekahjustustega. Projekt nägi küll asendamist sama materjaliga, kuid käiku läks siiski eterniit. Vanu plekitahvleid ladustati kuuris, sealt võis näha plekitahvlite tagust haakristiga märgistust.

Foto 46 Pööning, näha robustselt kokku klopsitud konstruktsioon ja kaks korsten.

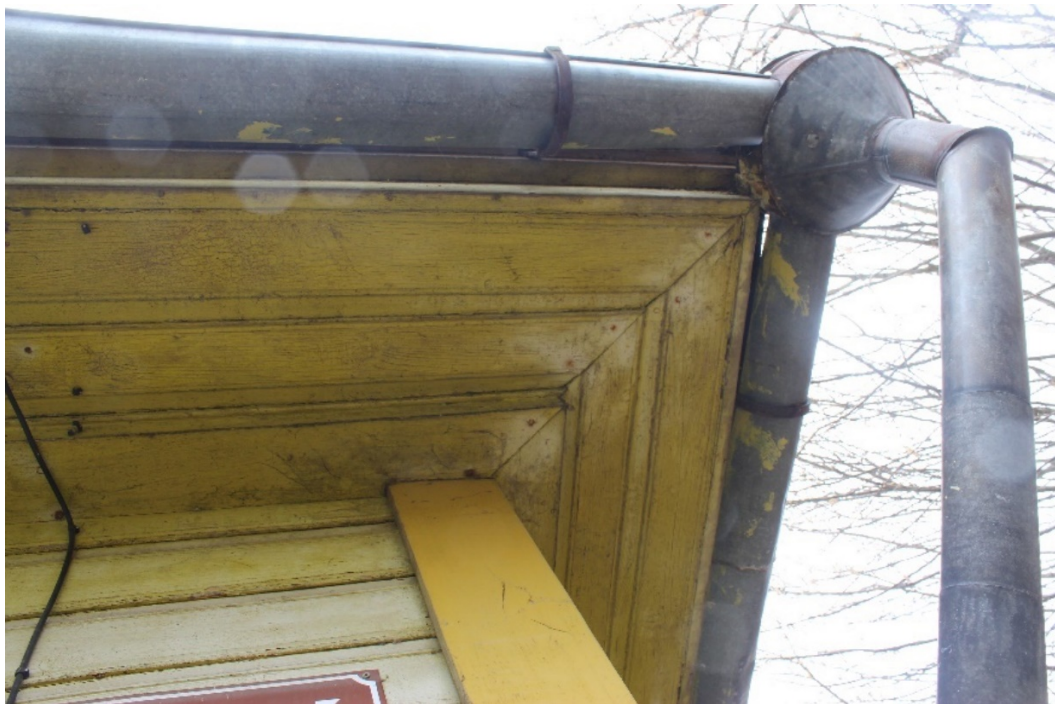
Räästas kinnise puidust tuulekastiga, räästa üleulatus kuskil 450mm. Tuulekasti olukord rahuldav. Vihmaveesüsteemid algsed, kohati lapitud. Seisukord halb - pehkinud ja katki, vajavad uuendamist. Mansardkorruse akende kohal eraldi väikesed rennid ja akna kõrval vihmaveetoru, mis suunab see katuse alumisele osale. Vajavad samuti väljavahetamist.

Foto 51 Kinnine tuulekast ja vihmaveesüsteem.

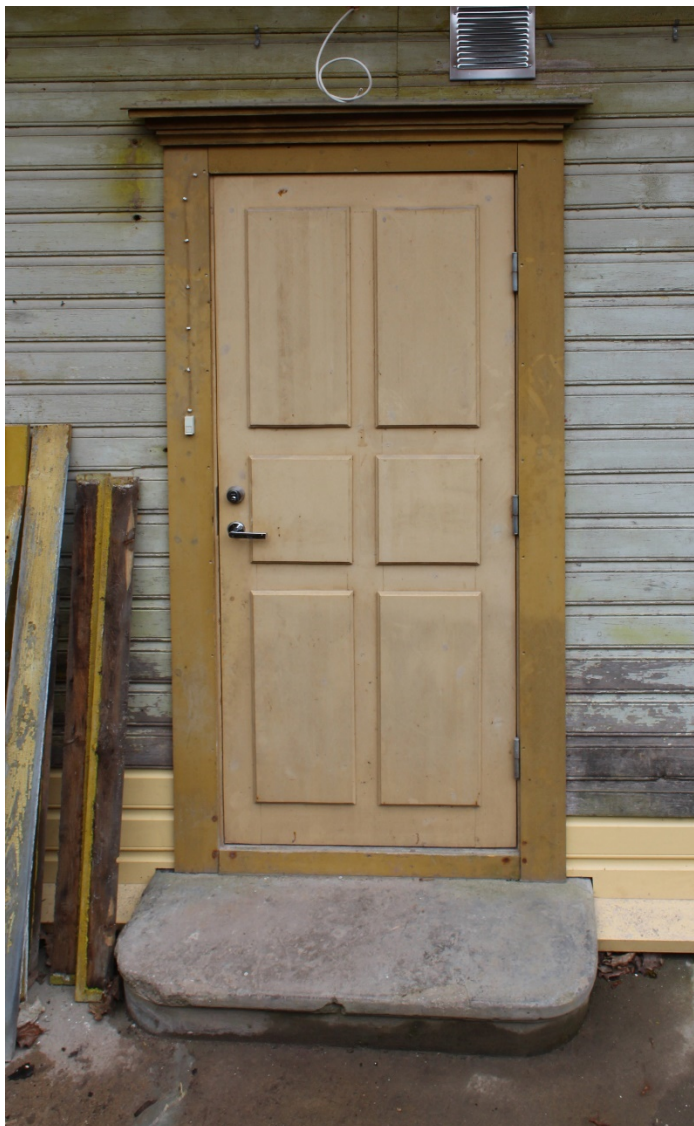
- Hoone tagumise külje uks on uus puituks. Vastavalt kõik kaasaegne (hinge, lukk, link) va. piirdelauad ja plekiga kaetud karniis ukse kohal. Arvatavasti originaaluksed siiski alles ning asuvad pööningul, kust ei osatud otsida.

Foto 61 Oru 21 poone tagumine uus välisuks.

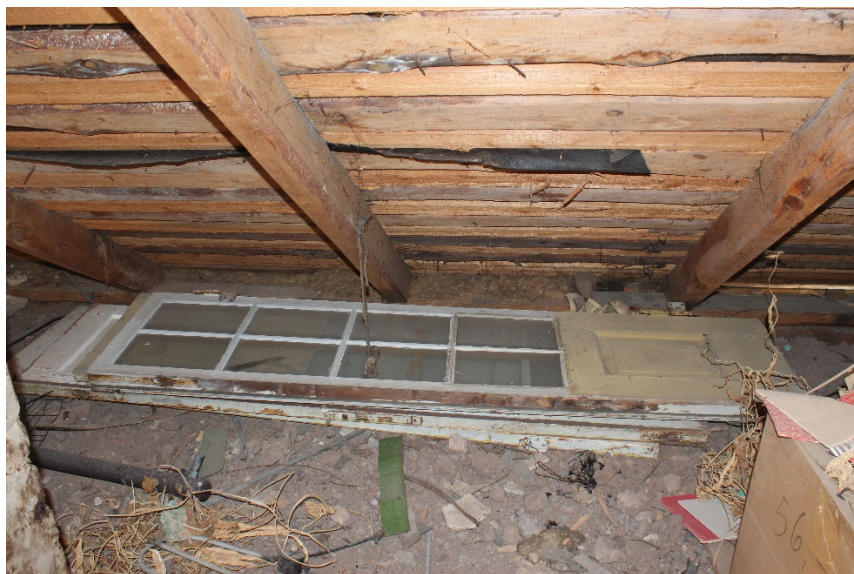
Foto 63 Pööningult leitud algsed terrassi ja tagumise külje välisuksed.

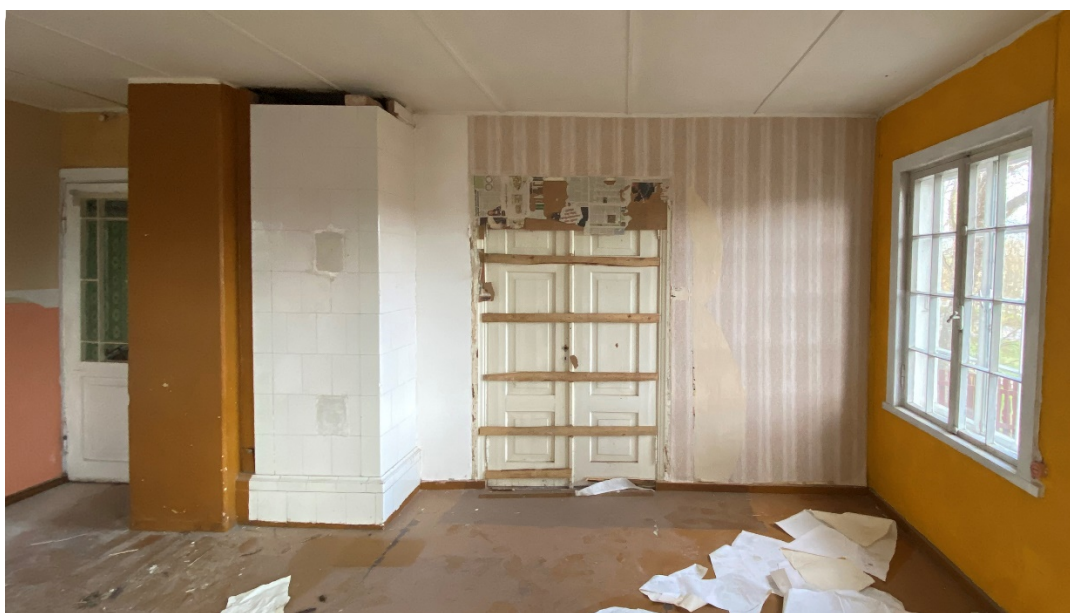
Foto 64 Remonttööde käigus seina seest välja tulnud uks 1. korrusel (P.Eero foto)

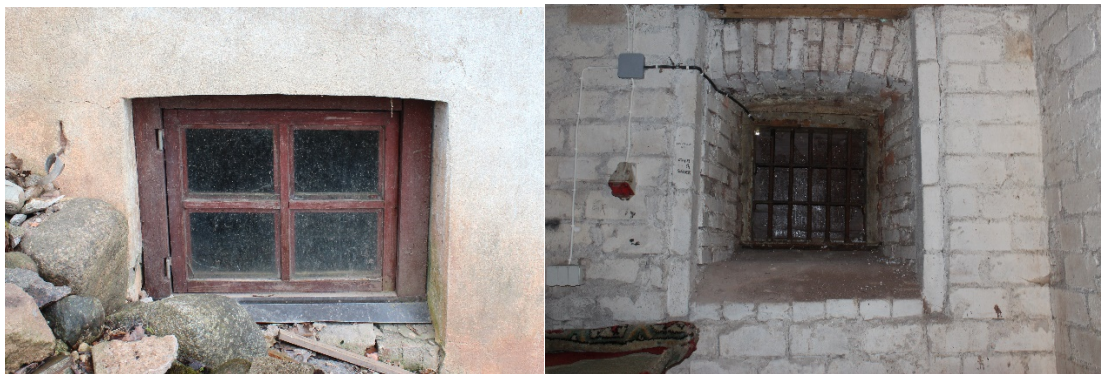
- Trepimäe poolsed keldriaknad väljastpoolt laudadega kinni kaetud. Arvatavasti tegu hilisemate asendustega. Hoovi poolne pesuköögi samuti hilisem, 4 ruuduline. Köök-toa aknad originaalid. Suhteliselt kehvast seisust, kuna asuvad vastu maad ning pole ammu hooldatud, kitt ära pudenenud, metall manused roostes, raamid pehkinud ja värv maha pudenenud.

Foto 91 Keldri väiksemõõdulised aknad. Hoovipoolne väljast ja Trepimäe poolne seest.

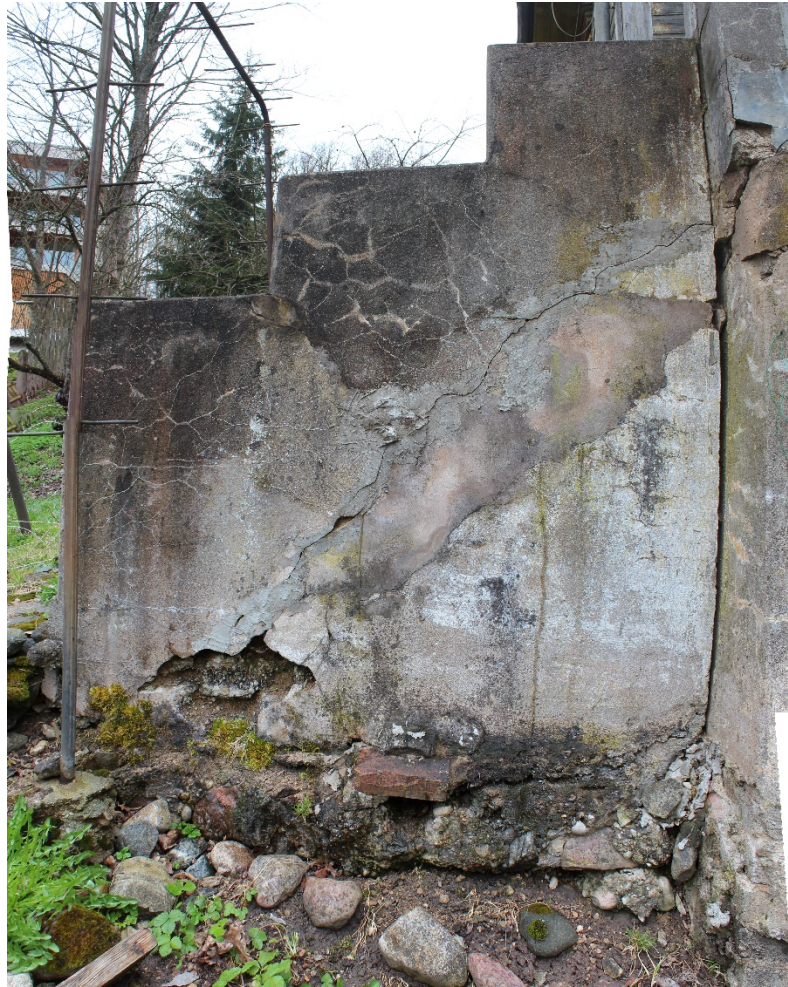
Neljas trepp, r/b 8 - astmeline trepp hoovist esimese korruse tõstetud terrassile. Kahel pool treppi betoonist astmeline serv. Trepi olukord halb. Hoone ja trepi ühenduskohas kummaline kividest väljaulatuv moodustis, ajaloolistel fotodelt näha, et see algusest peale nii. Piirded suurte pragudega. Astmed osaliselt lagunened. Astmete osas on arvatavasti 1974 aastal seoses terrassi remontöödega valatud uuesti esimene ja viimane aste. Robustsem betooni töö, ilma esiserva ninata. Järve poolne betoon piire suure diagonaalse praoga, mida proovitud parandada. On näha, et sealt olnud suured tükid lahti. Trepi alune terves ulatuses kaetud niiskuslembese bioloogilise kihiga (taimed, vetikad, seened, samblikud).

Foto 96 Ebaõnnestunult parandatud pragu trepi betoonpiirdes.

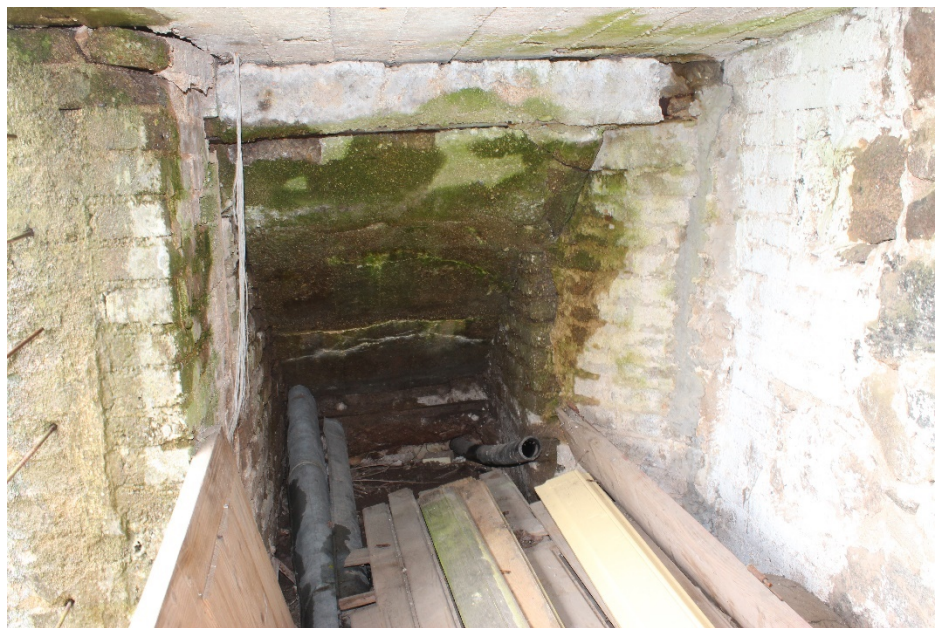
Foto 97 Betoon trepi alune.

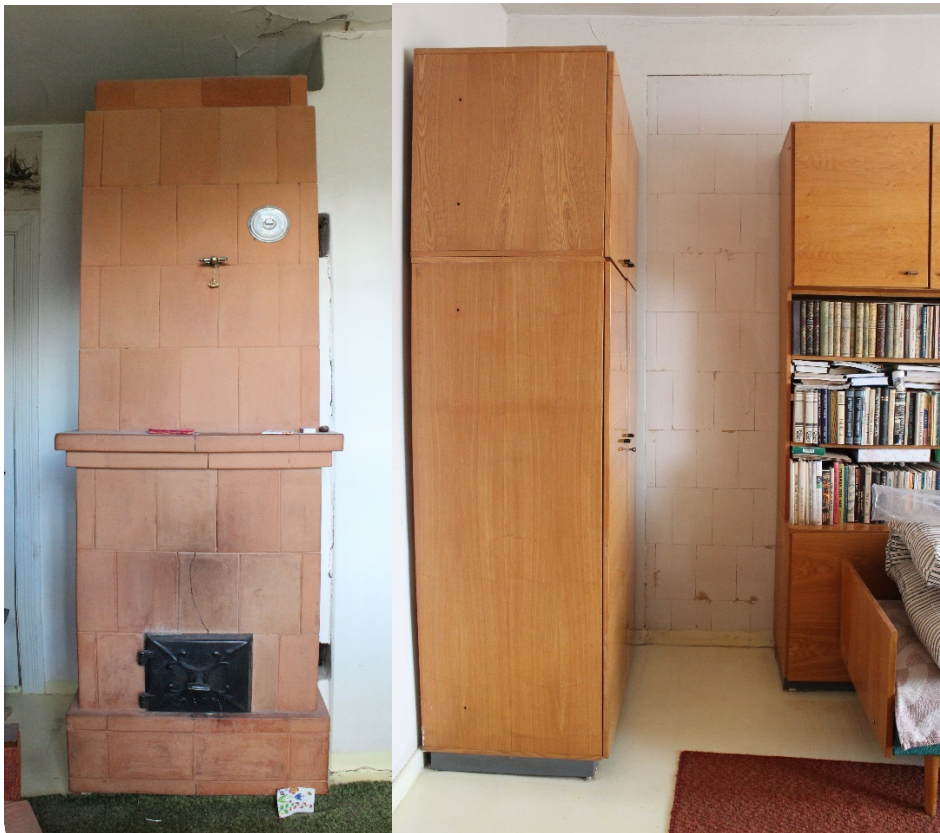
Foto 118 Teise korruse Trepimäe poolse toa ahi, säilinud originaal ahjuuks ja siiber.

Foto 119 Sama ahju soemüür keskmise toa pool

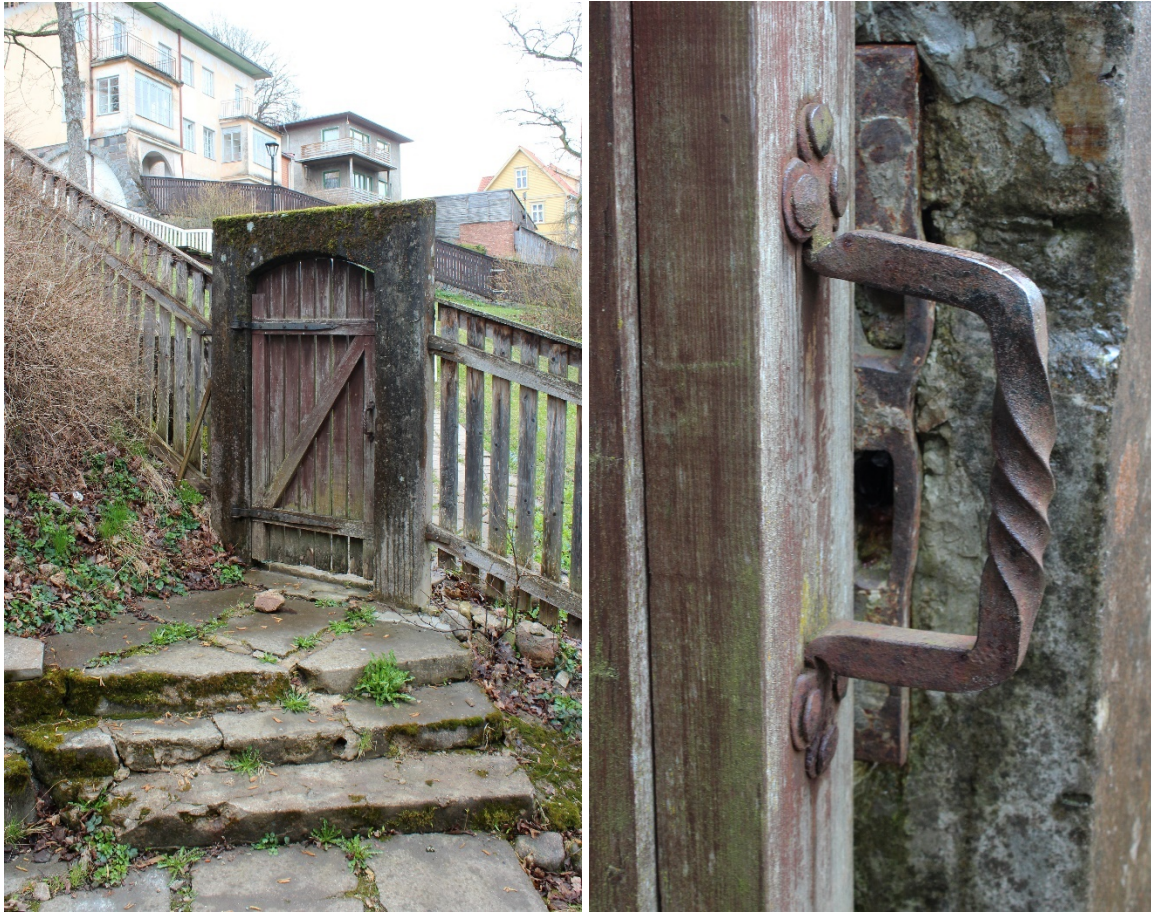
Foto 126 Betoon raamis puitvärav, latt sepishingede ja sepiskäepidemega.
