Pühajõe mõisa peahoone

Arhitektuuri konserveerimise ja restaureerimise
täiendkoolituse lõputöö

PÜHAJÕE MÕISA PEAHOONE

Pühajõe küla, Toila vald, Ida-Virumaa

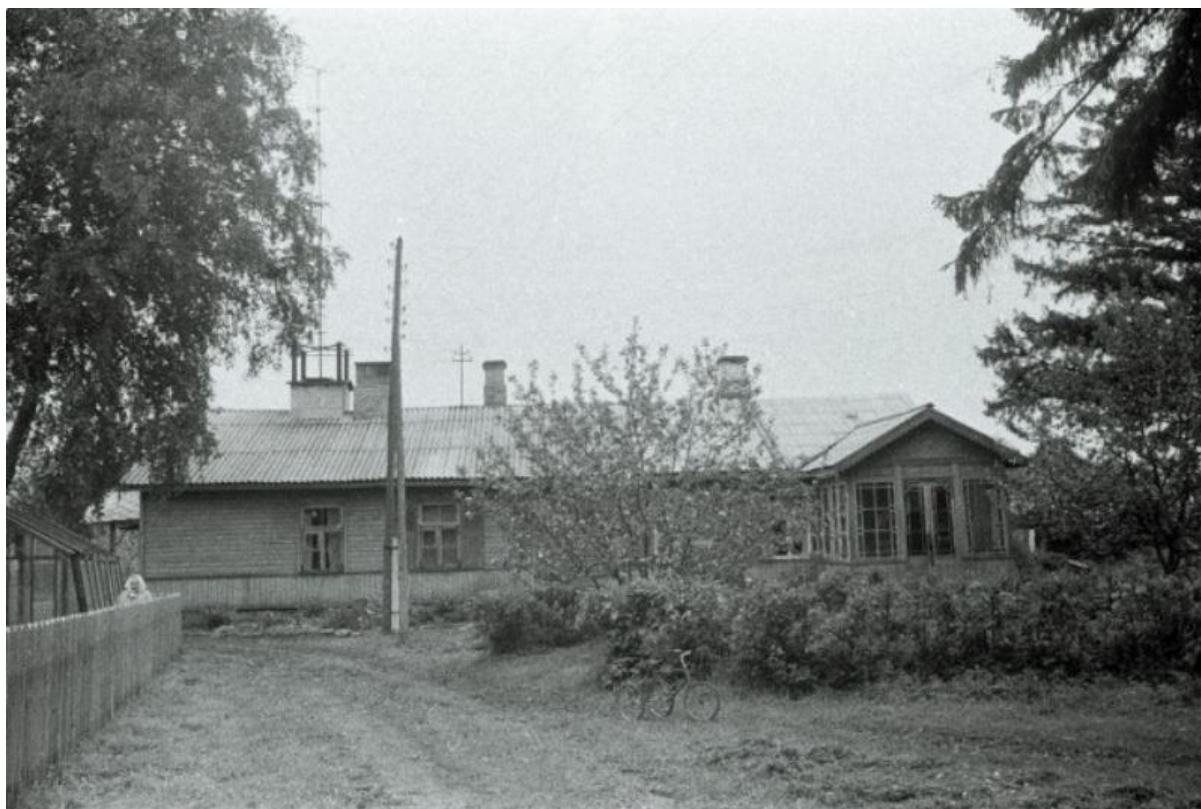
9. Pühajõe mõisa peahoone. 1975 Foto: Veljo Ranniku.

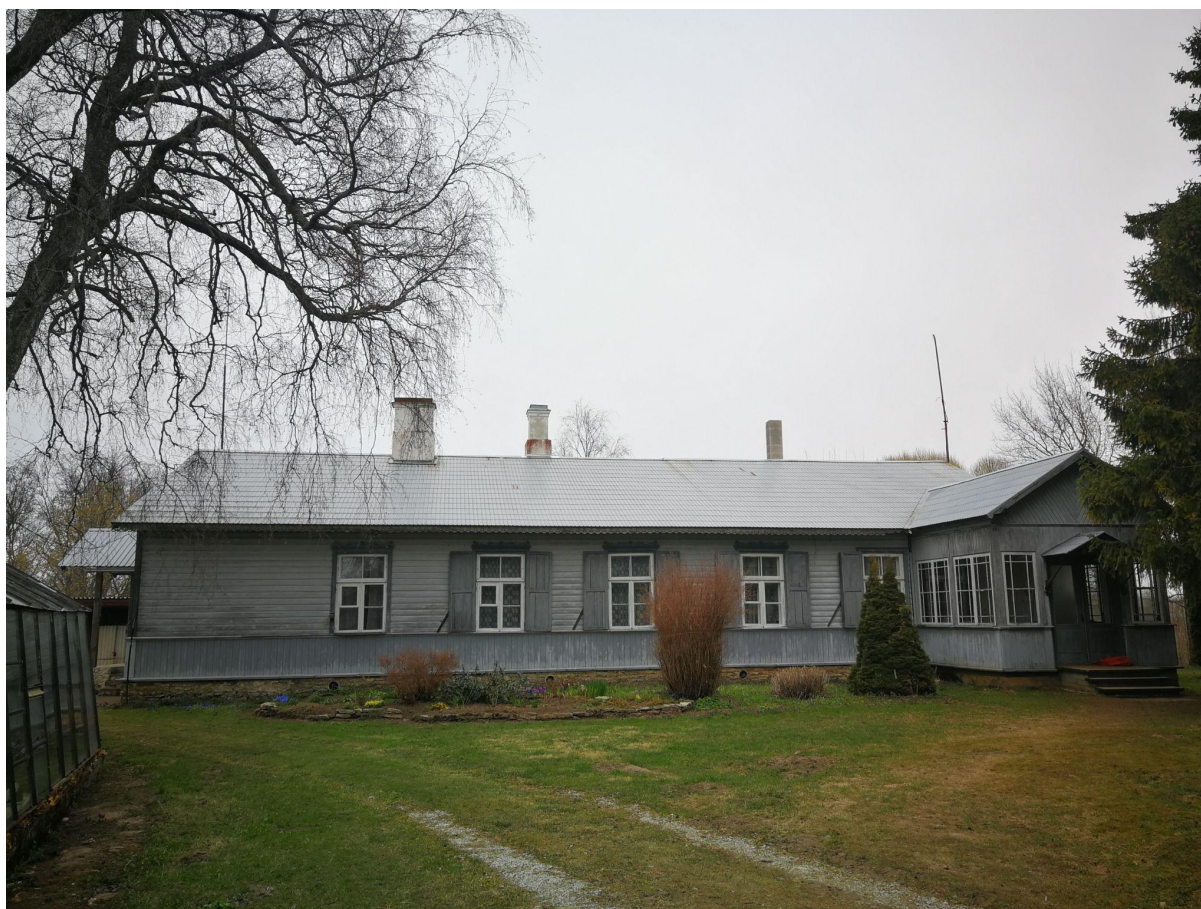
10. Pühajõe mõisa peahoone 2021.

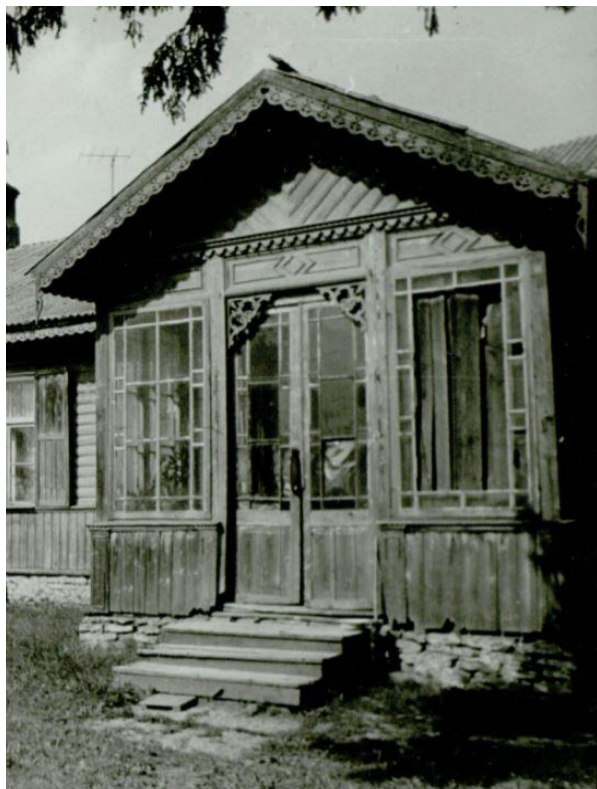
Peasissekäik asub hoone lõunaküljel paikneval klaasverandal (foto 22). Peauks koosneb kahest avanevast klaasuksest. Ukse raami nurkades asetsevad kaunid ehisdetailid. Kuna veranda oli 70ndate lõpus väga halvas seisukorras, otsustati see lammutada ning uuesti üles ehitada. Verandale valati uus betoonist lintvundament ning ehitati uus puitosa, mis jäljendas originaali, kuid uuel verandal ei taastatud ehisdetaile. Verandale lisati ka sepistatud varikatus.

22. Veranda 1977. aastal.

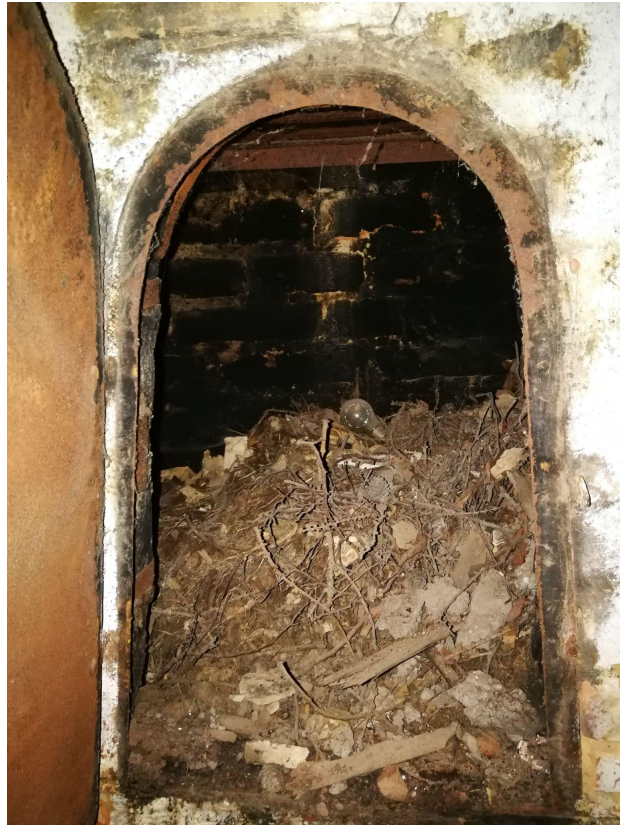
Pööningul on kahelõõrisele korstnale külge ehitatud suitsuahi, millega suitsetati talu ajal sinki. Suitsuahi pole kasutuses olnud viimased kuuskümmend aastat ning hetkel on ahjus linnupesast allesjäänud pesamaterjal. Kahelõõriline korsten on lammutatud kuni suitsuahjuni, ning 90ndate alguses laotud uuesti silikaattellistest. Järgitud on küll vana korstnapitsi kontuure, 2009. aastal krohviti ja värviti taas kõik korstnapitsid.

28. Suitsuahju sisemus.

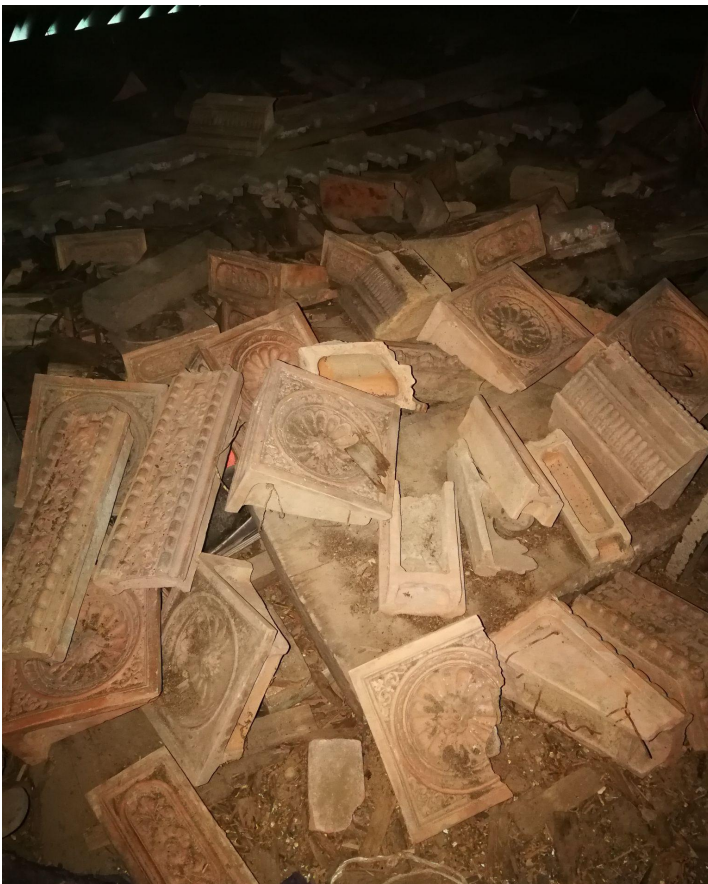
29. Vana kaminahju ahjupotid põõningul.

Uue ahju ehituse käigus leiti katusekorrusel vana kamina ahjupotid ning need kombineeriti uue kaminahjuga. Elutoa seinad sai tapeeditud söögitoa eeskujul tahveldatult. (Foto 26)

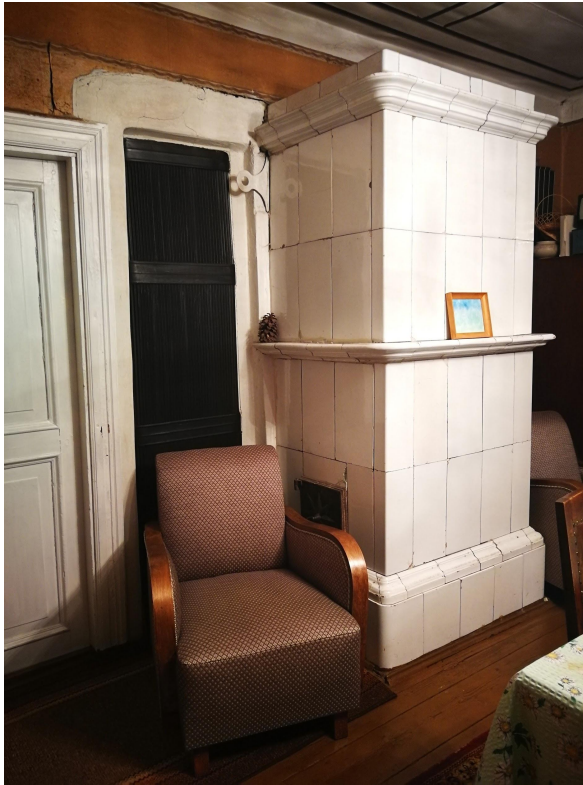
Pea igas toas on eraldi küttekolle, nõukogude ajal on välja lõhutud ja vahetatud mitmeid ahje mustade laineliste plekkahjude vastu, need asuvad maja läänepoolses otsas magamistoas ja elutoas. Söögitoas ehitati uus valge pottahi 1950ndate alguses. Maja idapoolses saalis paiknes uhke valgetest ahjupottidest ning naturaalse savi tooniga ehispottidest kahhelahi, mis lammutati. Valgeid ahjupotte kasutati pliidi ja soojamüüri ehituseks ning ehisdetailid jäid seisma pööningule. (Foto 29). Hoone kütmiseks kasutatakse maasoojus pumpa ning radiaatoreid.

31. 1950ndatel ehitatud söögitoa ahi.

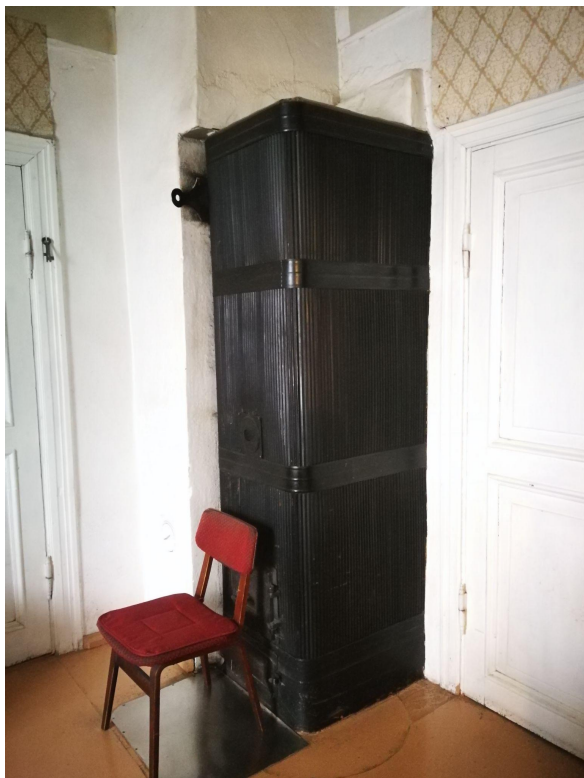
33. Musta laineplekiga ahi.
