**KUNDERI 19 KORTERELAMU AJALOOLISE VÄÄRTUSE
HINDAMINE JA SÄILITAMINE**

Juhan Kunderi tn 19, Tallinn, Harju maakond

2009/2010. õ-a. Arhitektuuri konserveerimise ja restaureerimise täiendkoolituskursuse
lõputöö

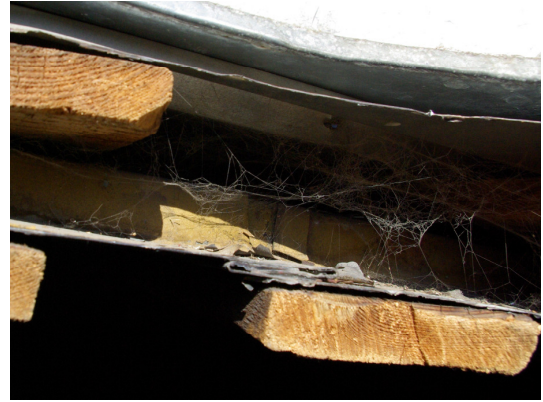
Joonis 13 Katusekatte kihid
Autori foto 2010

Katusekatte tehnilist seisu saab pidada heaks, sest praeguseks on paigaldatud olemasoleva sileda tsinkplekk katte peale täiendav katusekattekiht, milleks on tsiingitud trapetsprofiilplekk. Lisaks katusekatte lisamisele on toimunud ulatuslikud ehitustööd ka pööningukorruse väljaehitamisel. Tänapäevaks on pea-aegu kõik IV korruse korterid laiendanud oma elamispinna pööningukorrusele. Paraku on väljaehitused teostatud erinevatel aegadel erinevate etappidena ning sellest tulenevalt varieerib iga korteri või korterirühma piires katuse soojustus ja erinevate ehitusetappide piiride üleminekud on teadmata kvaliteediga. 2010 aasta talv andis objektiivset tagasisidet katuse soojustuse toimimise kohta, kus selgus, et katuse soojalekked on suured. Nimelt tellis korteriühistu korduvalt jääpurikate eemaldust, mis viitab kehvale soojapidavusele. Võimalikeks põhjusteks saab pidada, kas ebapiisavat soojustuskihti või vigu katuse soojustamisel. Majanduslikust vaatenurgast on tehtud suuri kulutusi katusekatte renoveerimisele ning ilmselt tuleb oodata paigaldatud katusekatte amortiseerumist, et tööd taas ette võtta ja katus ühtlaselt ning korralikult soojustada.

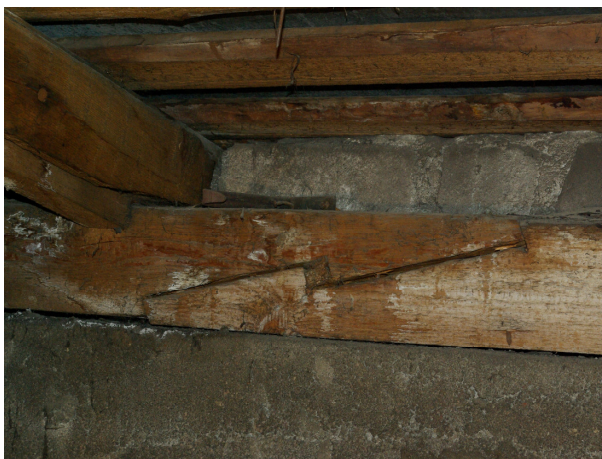
Joonis 14 Müürilatt, sarikas, välissein
Autori foto 2010

Katuse kandekonstruktsioonid (joonis 15) on hästi säilinud, sest hoone oli projekteeritud madalakaldelise kaldkatusega ning selle alla moodustus pööning, kus puit ei jäänud ummuksisse ega märgunud liigselt. Katuse kalle on 15 kraadi ja laius horisontaaltasapinnas ligi 14 meetrit, mistõttu on kandekonstruktsioon on lahendatud toolvärgiga. Sarikate ristlõige on 150x70mm ja pikkus 7,5m. Sarikad toetuvad alumises osas välisseinale toetuvale müürilatile (joonis 14) ning keskmises osas toolvärgile. Toolvärk moodustub 70x150mm ristlõikega 6m pikkustest pennidest, 135x135mm ristlõikega 2,2m pikkustest puitpostidest mis asetsevad ligikaudu kahe meetrise sammuga. Postid asetsevad piki hoonet jooksvate 135x135mm pärlinite vahel ning nendega jaotatakse koormus ühtlaselt pööninglaele. Katuse kandekonstruktsiooni säilimise kohapealt on olulisim, et pööningukorruse juurdeehituste käigus ei nõrgestataks mõtlematult konstruktsiooni, sest iga detail on paigaldatud kindla eesmärgiga.

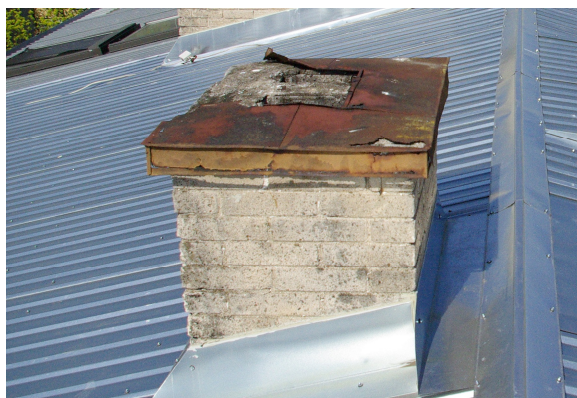
Joonis 16 Korsten
Autori foto 2010

Lähtuvalt hoone algupärasest küttesüsteemist, mis oli lahendatud keldrikorrusel asetseva köetava katlaga ja sealt tuleva radiaatorküttega ning igas korteris asetseva puuküttelise pliidiga ja loomuliku ventilatsiooniga, mis oli projekteeritud läbi ventilatsioonikorstnate, on majal arvestatav hulk korstnaid (joonis 16). Korstnapeed on laotud silikaatkividest ning need on jäetud väljast krohvimata. Eeldatavasti olid vuugid täidetud tsementseguga, et suurendada ilmastikukindlust. Tänu katuse madalale kaldele ulatuvad kõik korstnad üle katuse harja serva ning sellega on tagatud nende tõmme. Korstna otsa viimane rida on laotud 1/3 kivi laiem kui korstnaots ise ning selle ülemine pind on kaetud tsementmördiga. Samuti on korstnamüts kaetud plekk-kattega. Tänapäevaks on aga paigaldatud plekk osaliselt korrodeerunud ning kohati ilmselt tuulega tänu suurtele korrosioonikahjustustele ära lennanud. Valdav osa katteplekke on tänaseks juba asendatud uutega ning sama tuleks teha ka ülejäänutega, et vältida korstnate kahjustusi ilmastikumõjutustest.

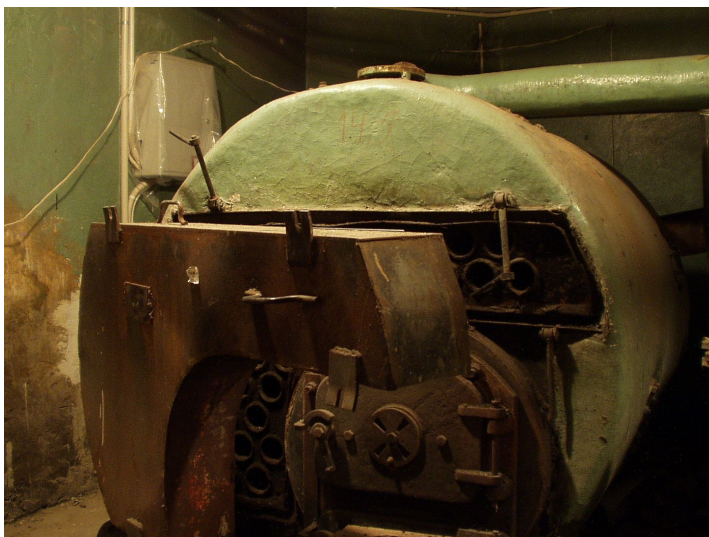
Joonis 28 Keskkütte katel
Renter Tarmo foto 2005

Nii toimis see süsteem kuni 13. juunini 1986, millal anti välja tehnilised tingimused nr 231/86 tarbija külgeühendamiseks „Eesti Energia“ soojusvõrkudele²⁷. Selle tulemusel lõpetati katelde töö ning hiljem need ka demonteeriti. Samast katlaruumist toodi sisse linna soojusvõrk ja kütteaine laoruumi rajati soojusvaheti.

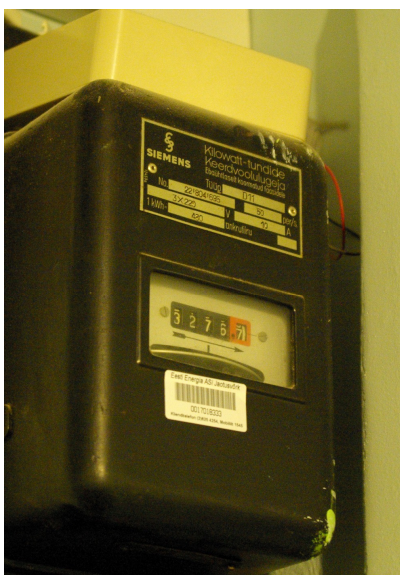
Joonis 34 Kilowatt-tundide keerdvoolulugeja
Autori foto 2010

1940 aasta 2. detsembril on nimetatud Tallinna Linna Elamute Valitsuse kinnisvarade kohta käivate dokumentide nimistus Kunderi 19 korterelamul ka „Plaani elektri valgustuse, siseühenduse ja elektri pliitade kohta“, mis kinnitab, et hoone on juba algupäraselt varustatud elektriga²⁸. Seda kinnitavad ka tänapäevani säilinud üksikud eestiaegsed kilowatt-tundide keerdvoolulugejad (joonis 34). Praeguseks on hoone elektrikilp renoveeritud kuid elektrijuhtmed on jäänud vanad.
