MARDI TN. 14 HOONESTUSE EHTUSLOOLINE JA TEHNILINE
ÜLEVAADE

Mardi tn 14, Tallinn

2008/2009. õ-a. Arhitektuuri konserveerimise ja restaureerimise täiendkoolituskursuse
lõputöö

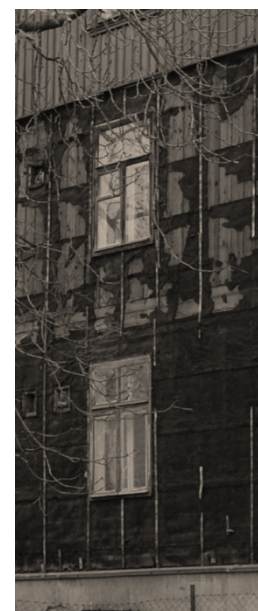
Joonis 4. Hoone seinakonstruktsiooni skeem

Esiagsel vaatlusel ilmnesid ainult paiksed

niiskuskahjustused. Teiste seinte puhul tuleks avada kriitilised kohad nagu akende alused, alusvöö kohad ja kohad, kus laudis on katki. Sisemiste seinte niiskuskahjustused selgitatakse seinte olemasolevate viimistluskihtide avamisel.

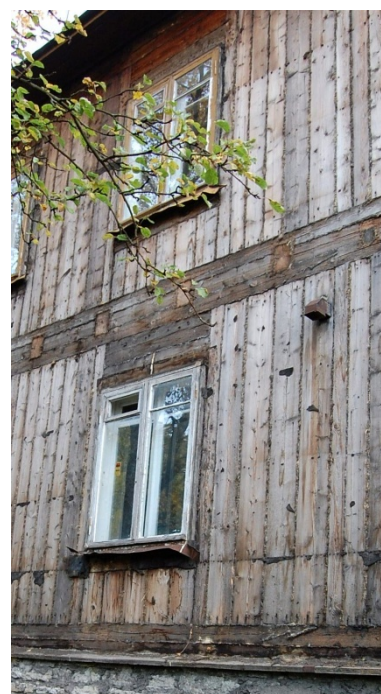
Joonis 14. Hoone nr. 2 seinakonstruktsioonid

Esimese ja teise korruse välimised ja sisemised kandeseinad on rajatud kahekordsete püstplankseintena paksusega 2x75mm. Plangud on seotud alt ja ülevalt puitvöödega, millesse on tapitud ka vahelaetalad (joonis 14). Seinaplangud on paigaldatud selliselt, et vuugid oleksid nihkes. Kahe plangukihi vahele on lisatud papikiht ja vuugid on tihendatud takuga. Nurkades on hoone jäigastatud puitdiagonaalidega, mis on tapitud sisemise plangukihi sisse. Esimese ja teise

korruse ulatuses on voodrilaudis koos karniiside ja avatäidete piirdeliistudega eemaldatud ning hävitatud. Laudis eemaldati kartuses, et fassaad selle taga on liialt pehkinud, et seda taastada. Plankseinte seisukord on üldjoontes rahuldav. Lõuna ja ida seinas on kohati pehastunud alusvööd, hoone nurgad ja akende alused. Põhjapoolses osas on sein olukord halvem. Lisaks alusvöödele on mädanenud ka seinuosad, kus katus on läbi jooksnud (joonis 15).

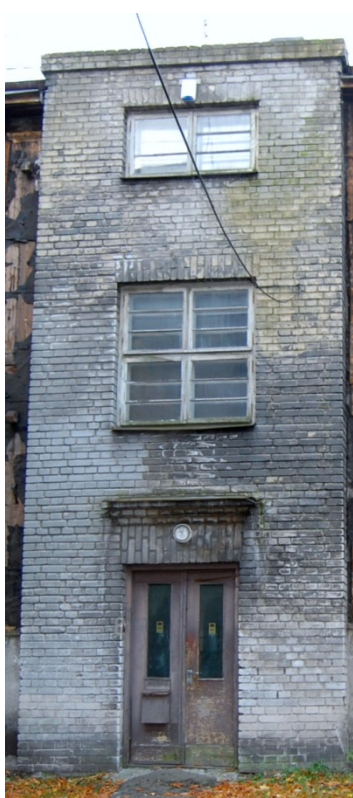
Joonis 16. Trepikoja välisein

Trepikoja sisemised ja välimised seinad on laotud silikaat tellistest. Seestpoolt on trepikoja seinad kaetud krohvi ja värviga. Väljastpoolt on trepikoja sein ilmestatud akna kohal paiknevate karniiside ja kiilsillustega (joonis 16). Sissepääsu ilmestab väike konsoolne varikatus. Karniiside, parapeti ja varikatuste katteplekid on roostetanud ja amortiseerunud. Trepikoja seinte seisukord on rahuldav ja visuaalsel vaatusel konstruktiivsed praod ning vajumid puuduvad.
