KÕUE-TRIIGI MÕISA PEAHOONE

Triigi mõis, Kõue vald, Harjumaa

2008/2009. õ-a. Arhitektuuri konserveerimise ja restaureerimise täiendkoolituskursuse lõputöö

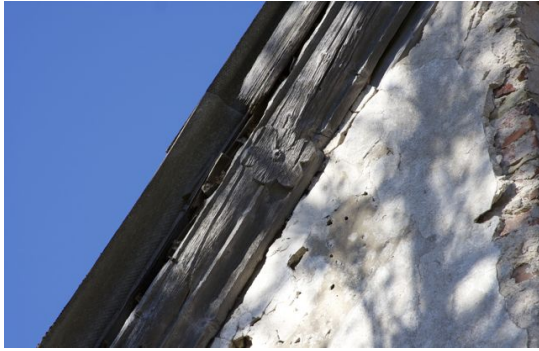
Joonis 9 Lillekujutis puitkamiisil

Esifassaad on krohvitud (üksikutest kohtadest hävinenud) (joonis.7), põhjaküljelt krohvkate ulatuslikult lahti löönud, ülejäänud külgedel krohvkate suures osas kulunud (joonis 8) Hoone kagutiiva esifassaadis kaks pragu ülevallt-alla. Hoone läänetiival (hoone kõige vanemal osal) on puitkarniis. Karniisi otsad on pehkinud ja osaliselt karniis puudub. Puitkarniisil on säilinud kolmes kohas puidust lillekujutis (joonis 9). Ülejäänud hoonel krohvitud karniisid säilinud osaliselt. Kagutiiva otsa rajatud puidust veranda puitkonstruktsioonide seisukord on halb (joonis 10)
